Asbestinventarisatetest

Kleinekapellaan 31, 1700 Dilbeek

Attestnummer : 20240401-000059.000

Uitgegeven op : 01.04.2024

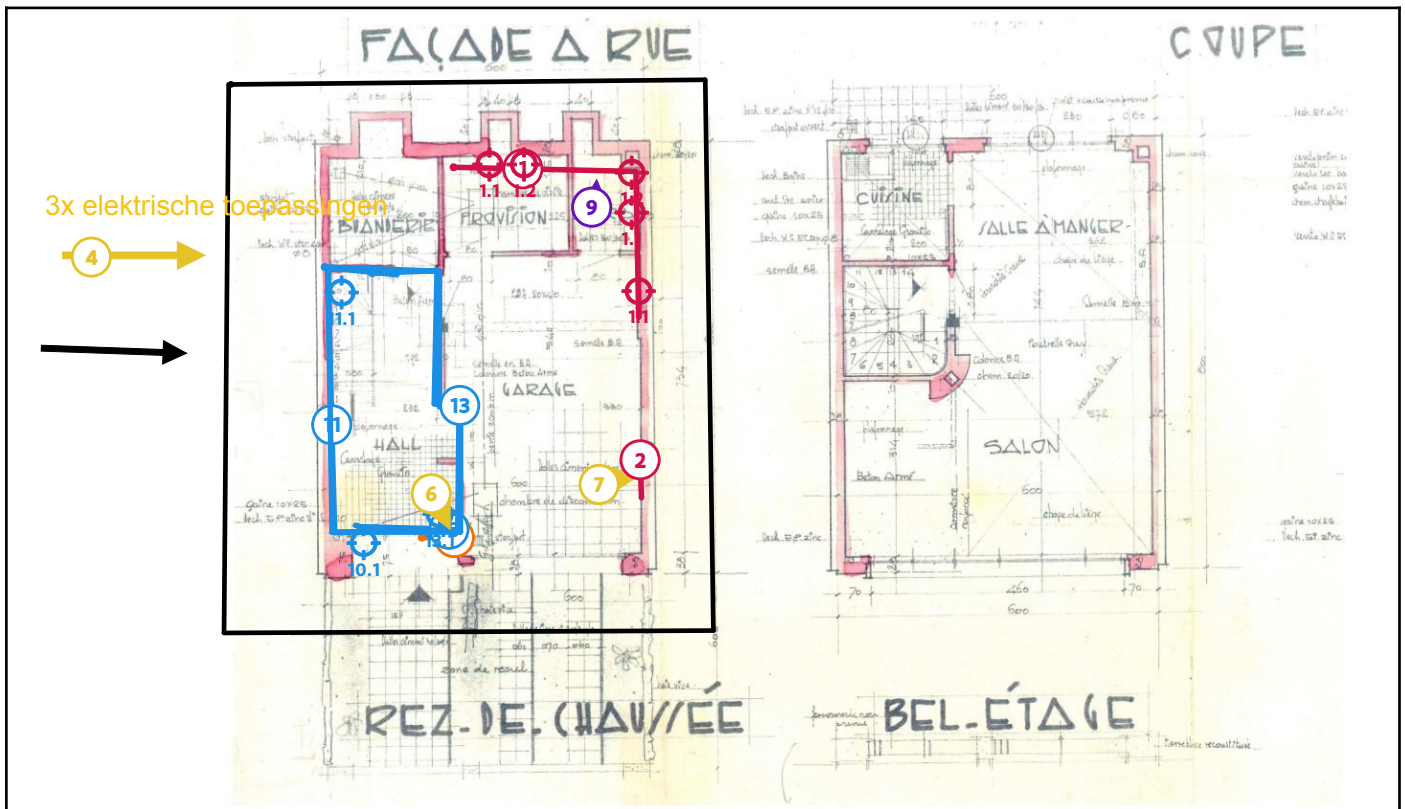
Plan 1.1: Gelijkvloers

Beschrijving	Type	Actie
1. Thermische isolatie rond leidingen	Asbestmateriaal	Dringend verwijderen
1.1 Code: 005	Mengmonster	-
1.2 Code: 006	Mengmonster	-
2. Plaat	Asbestmateriaal	Dringend verwijderen
3. platen (inkomdeur en achterdeur)	Asbestmateriaal	Verwijderen
4. Elektrisch materieel	Asbestmateriaal	Zorgvuldig beheren
6. Verwarmingsknoppen	Asbestmateriaal	Zorgvuldig beheren
7. Tellerkast	Asbestmateriaal	Zorgvuldig beheren
9. Verwarmingsketel	Advies	-

10. Mastiek ramen	Geen asbest	-
10.1 Code: 003	Puntmonster	-
11. Pleisterwerk muur	Geen asbest	-
11.1 Code: 001	Mengmonster	-
13. Pleisterwerk plafond	Geen asbest	-
13.1 Code: 002	Mengmonster	-

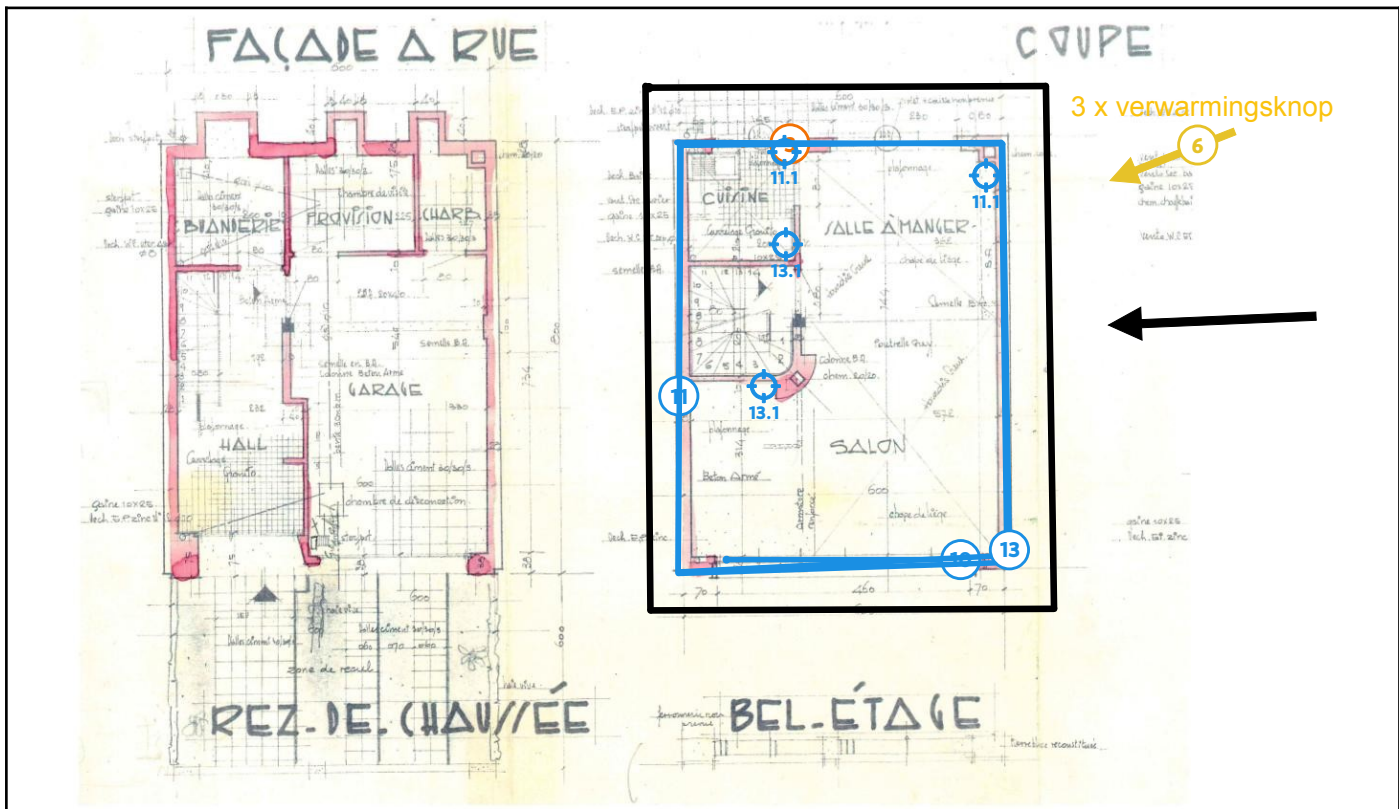
Plan 1.2: 1ste verdiep

Beschrijving	Type	Actie
3. platen (inkomdeur en achterdeur)	Asbestmateriaal	Verwijderen
6. Verwarmingsknoppen	Asbestmateriaal	Zorgvuldig beheren
10. Mastiek ramen	Geen asbest	-
11. Pleisterwerk muur	Geen asbest	-
11.1 Code: 001	Mengmonster	-
13. Pleisterwerk plafond	Geen asbest	-
13.1 Code: 002	Mengmonster	-

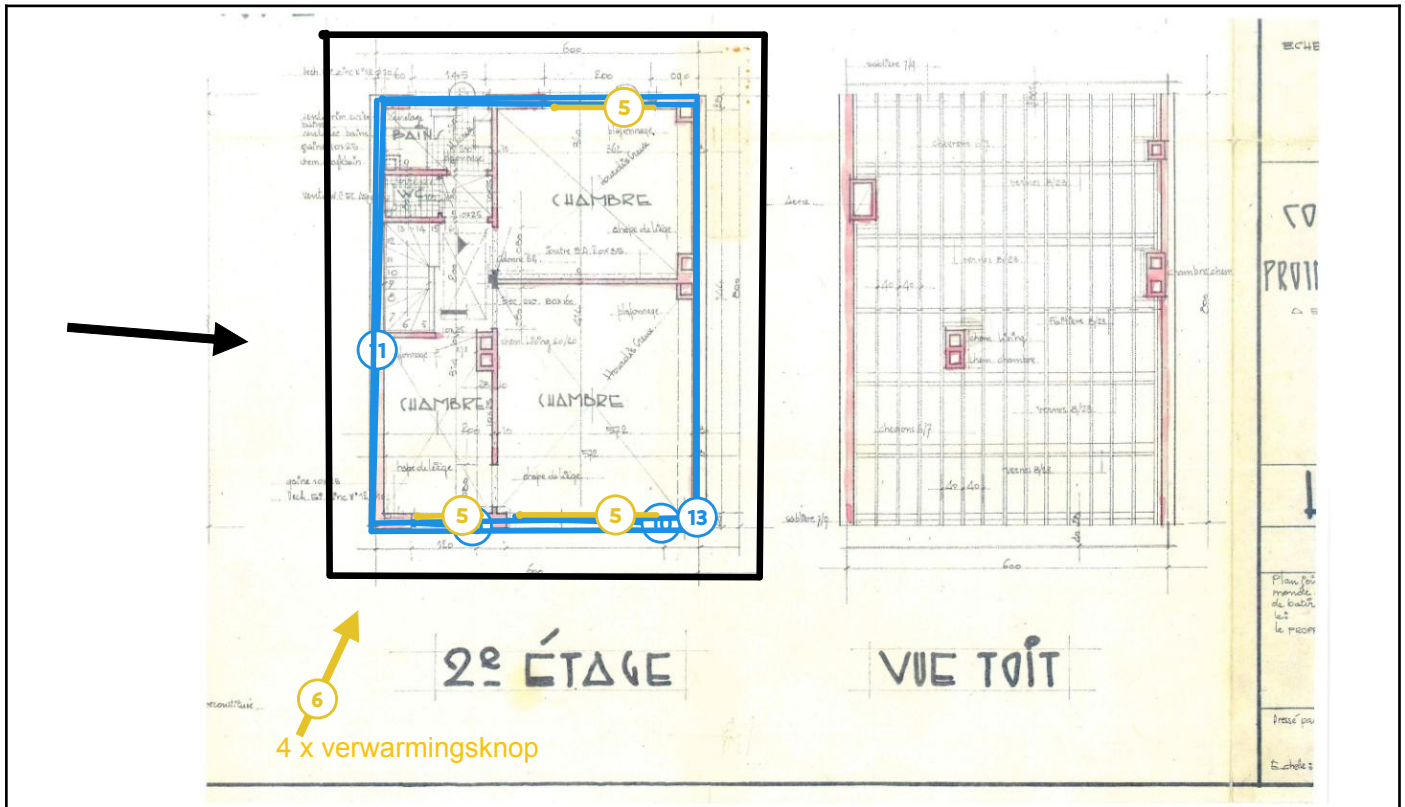
Plan 1.3: 2de verdiep

Beschrijving	Type	Actie
5. Vensterbanken	Asbestmateriaal	Zorgvuldig beheren
6. Verwarmingsknoppen	Asbestmateriaal	Zorgvuldig beheren
10. Mastiek ramen	Geen asbest	-
11. Pleisterwerk muur	Geen asbest	-
13. Pleisterwerk plafond	Geen asbest	-

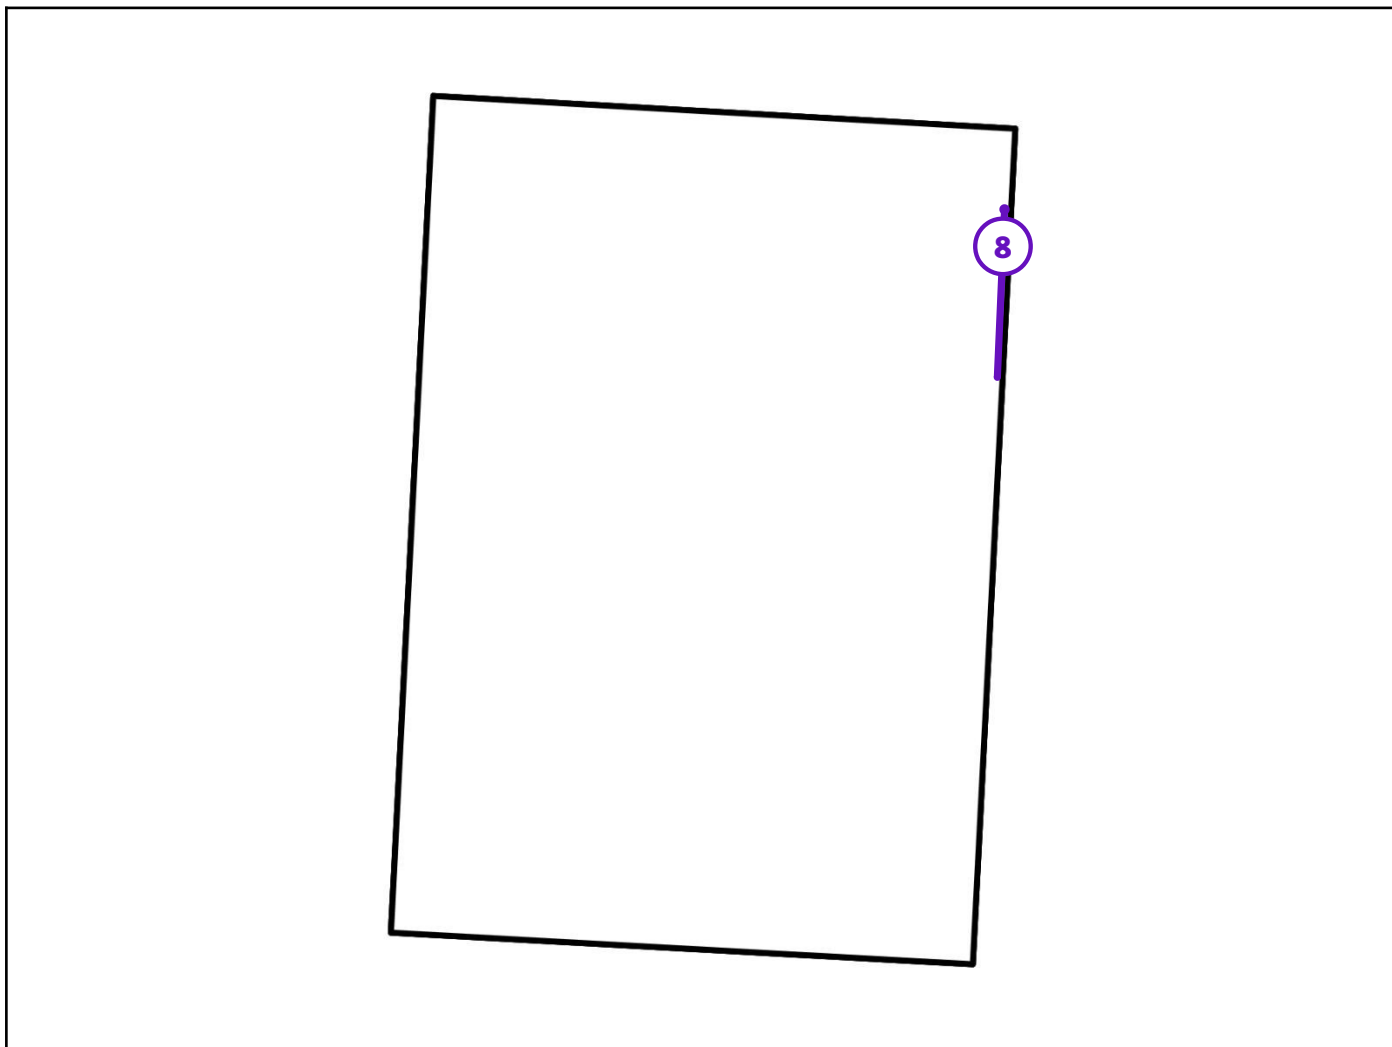
Plan 1.4: Woning plan

Beschrijving	Type	Actie
8. gevelleien niet-gemene muur	Advies	-

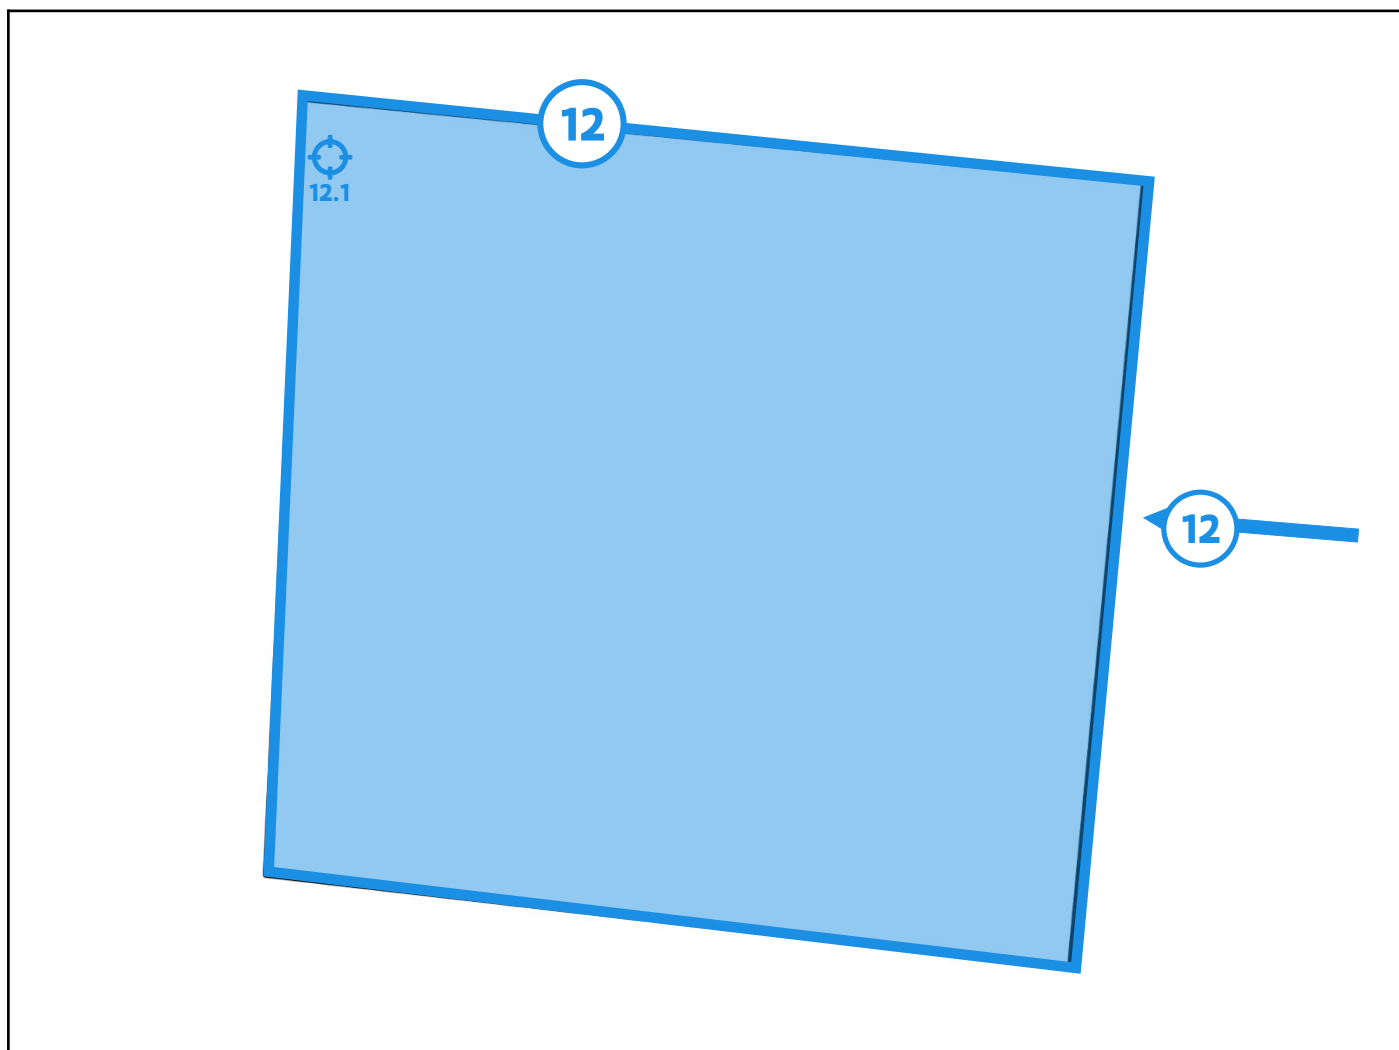
Plan 2.1: Tuinhuis

Beschrijving	Type	Actie
12. Roofing dak tuinhuis	Geen asbest	-
12.1 Code: 004	Puntmonster	-
