# Asbestinventarisatetest

Plaatsstraat 103, 1570 Pajottegem

Attestnummer : 20250520-000065.001

Uitgegeven op : 20.05.2025

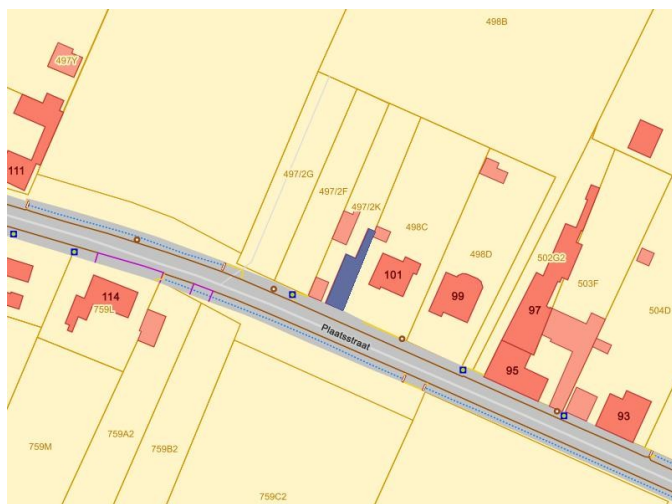
## Zone 1: Woning

**4 Asbestmaterialen**

| Beschrijving | Type | Actie |
|---|---|---|
| 3. Leien tegen zijgevel | Asbestmateriaal | <a href="#">Verwijderen</a> |

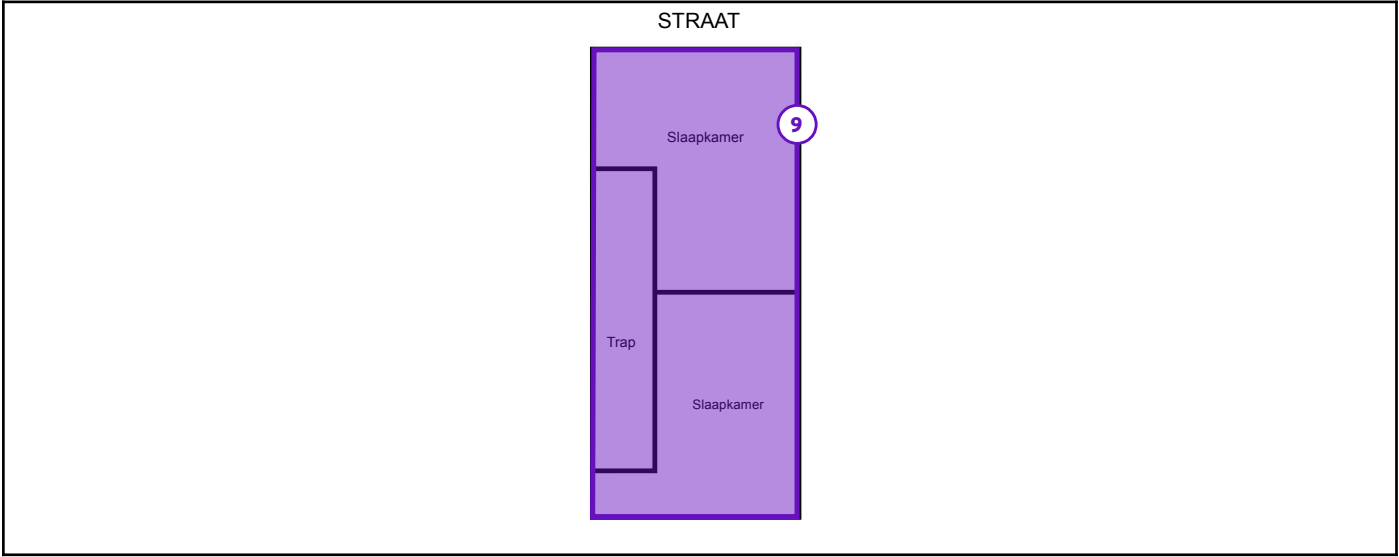
# Plan 1.2: Woning plan - Verdiep 1

| Beschrijving | Type | Actie |
|---|---|---|
| 4. Mastiek tussen gevel en schrijnwerk | Asbestmateriaal | Zorgvuldig beheren |

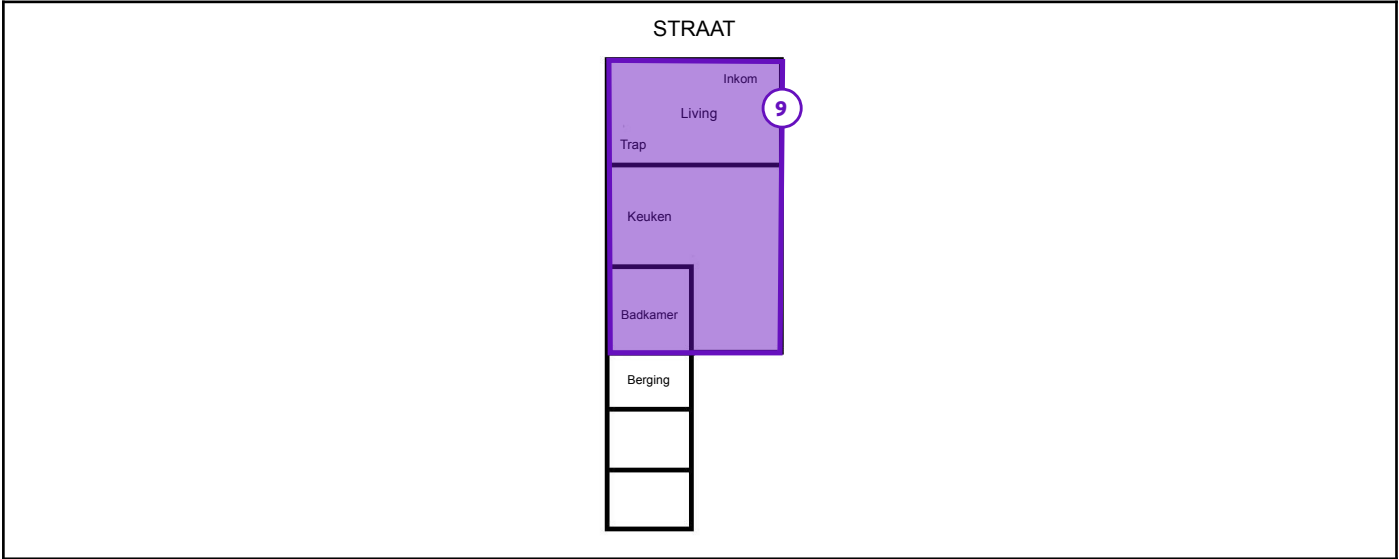
# Plan 1.5: Woning plan - Gelijkvloers

| Beschrijving | Type | Actie |
|---|---|---|
| 6. Vensterbank type Massal | Asbestmateriaal | Zorgvuldig beheren |

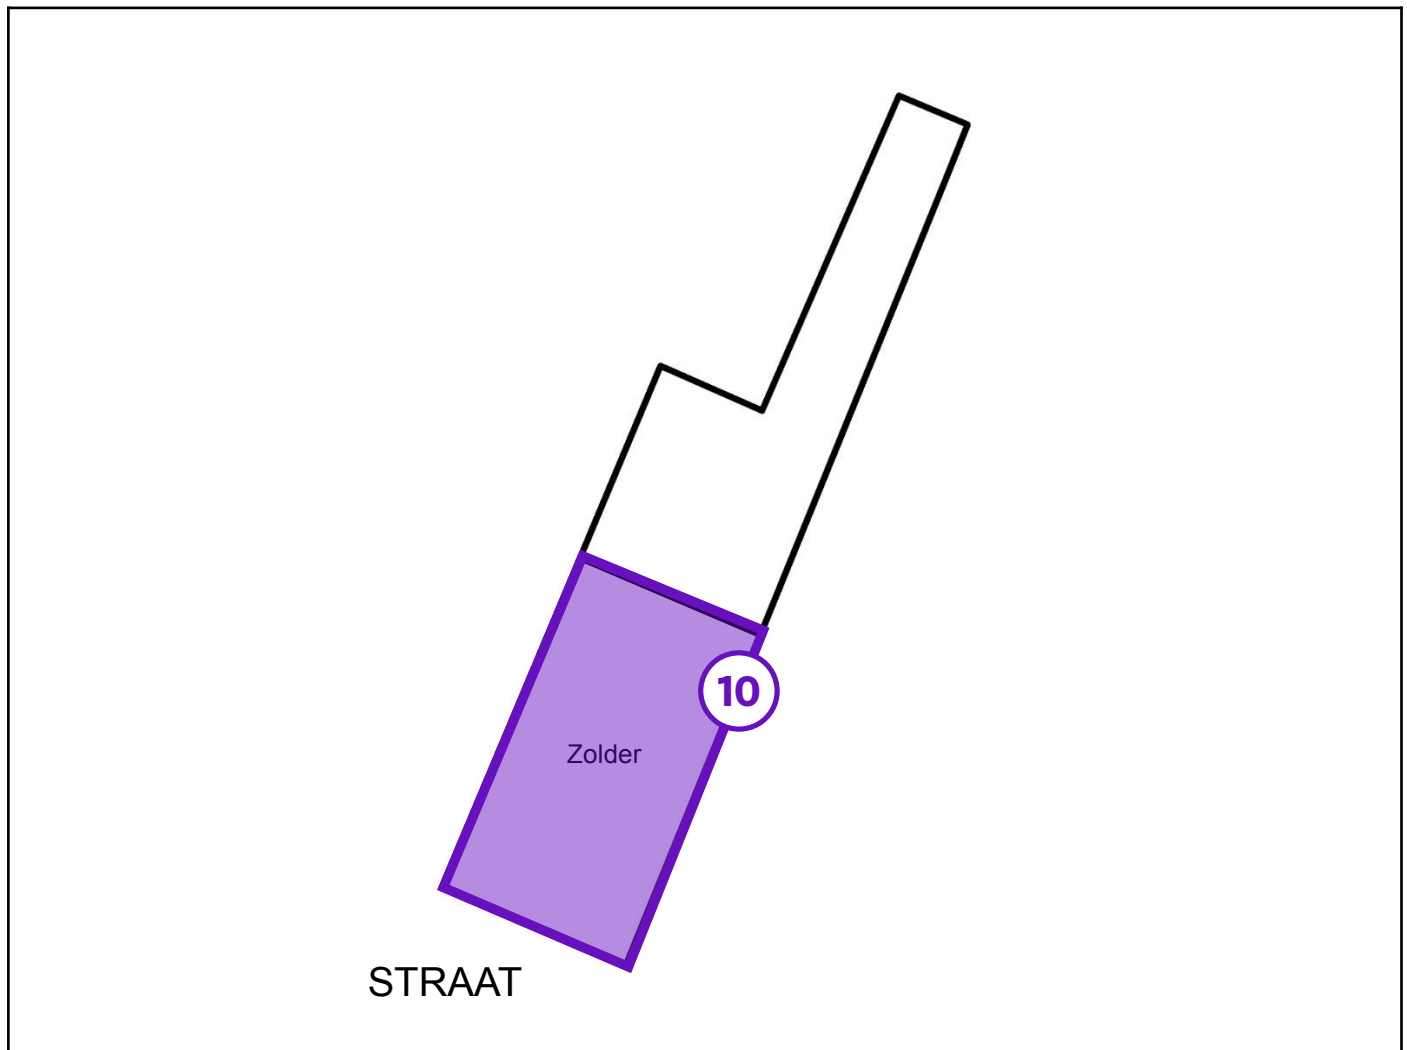
## Plan 1.8: Woning plan - Zolder - VD2

| Beschrijving | Type | Actie |
|---|---|---|
| 8. Onderdak woning - VD2 | Beperking | - |

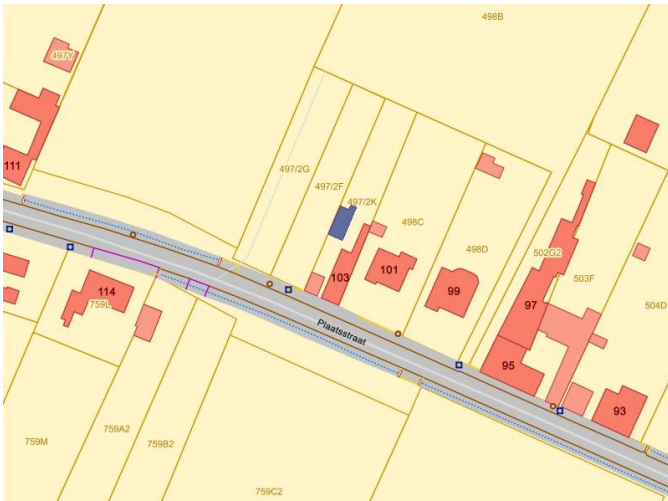
## Zone 3: Tuinhuis

### 2 Asbestmaterialen
