# Asbestinventarisatetest

Hondzochtstraat 43, 1674 Pepingen

Attestnummer : 20250616-000501.000

**Niet-asbestveilig**

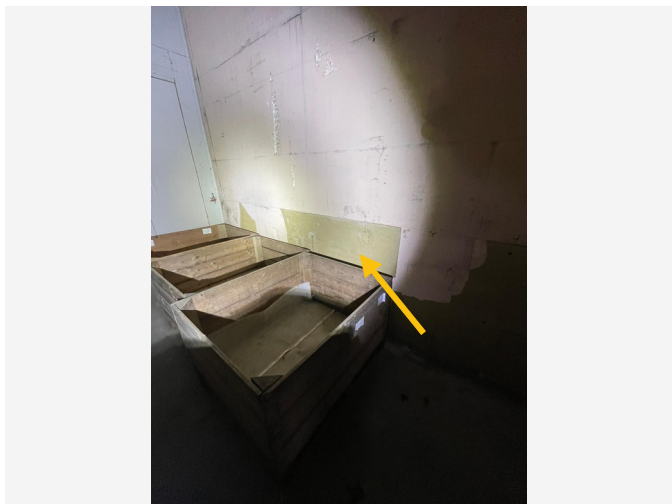
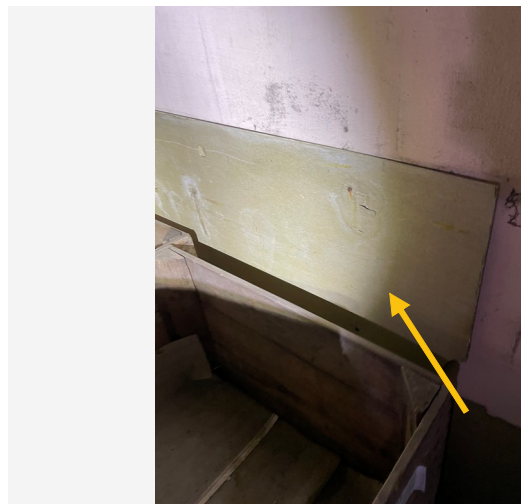
| Opmerking | Gewicht is bij benadering. |

Overzichtsfoto

Detailfoto

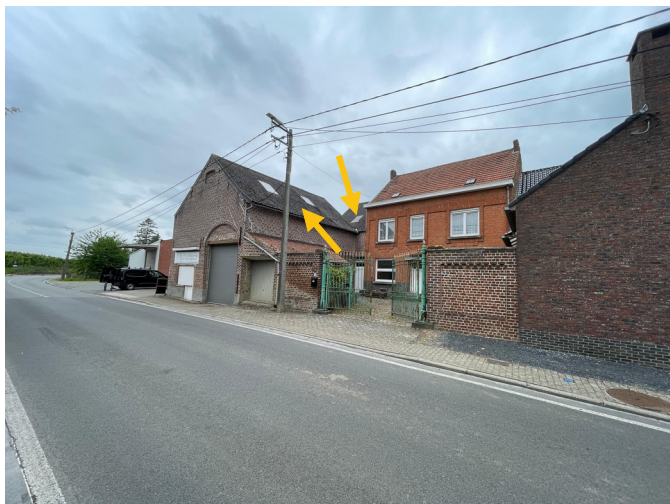
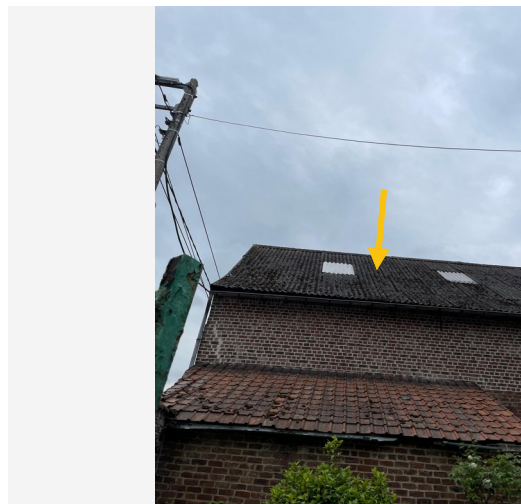
| Opmerking | Hoeveelheid is bij benadering. |

Overzichtsfoto

Detailfoto

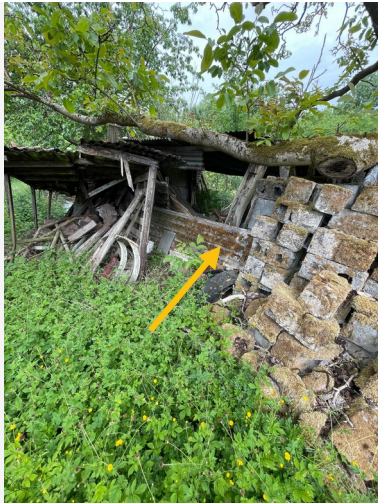
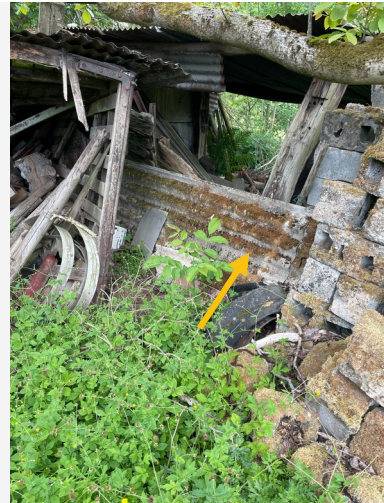
| Opmerking | Gewicht is bij benadering. |

Overzichtsfoto

Detailfoto

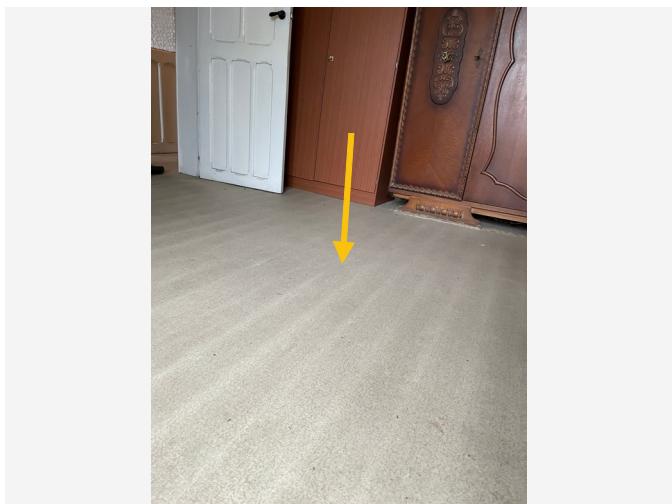
Vrije foto

Tijdens de inspectie van het vloerzeil heb ik, op basis van mijn ervaring, kunnen vaststellen dat het vloerzeil niet asbesthoudend of asbestverdacht is. Lijm laag onder vloerzeil is niet waarneembaar: destructief onderzoek is noodzakelijk om onderliggende lagen te inspecteren.
