# Asbestinventarisatetest

Grote Baan 132, 1650 Beersel

Attestnummer : 20251003-000187.000

Uitgegeven op : 03.10.2025

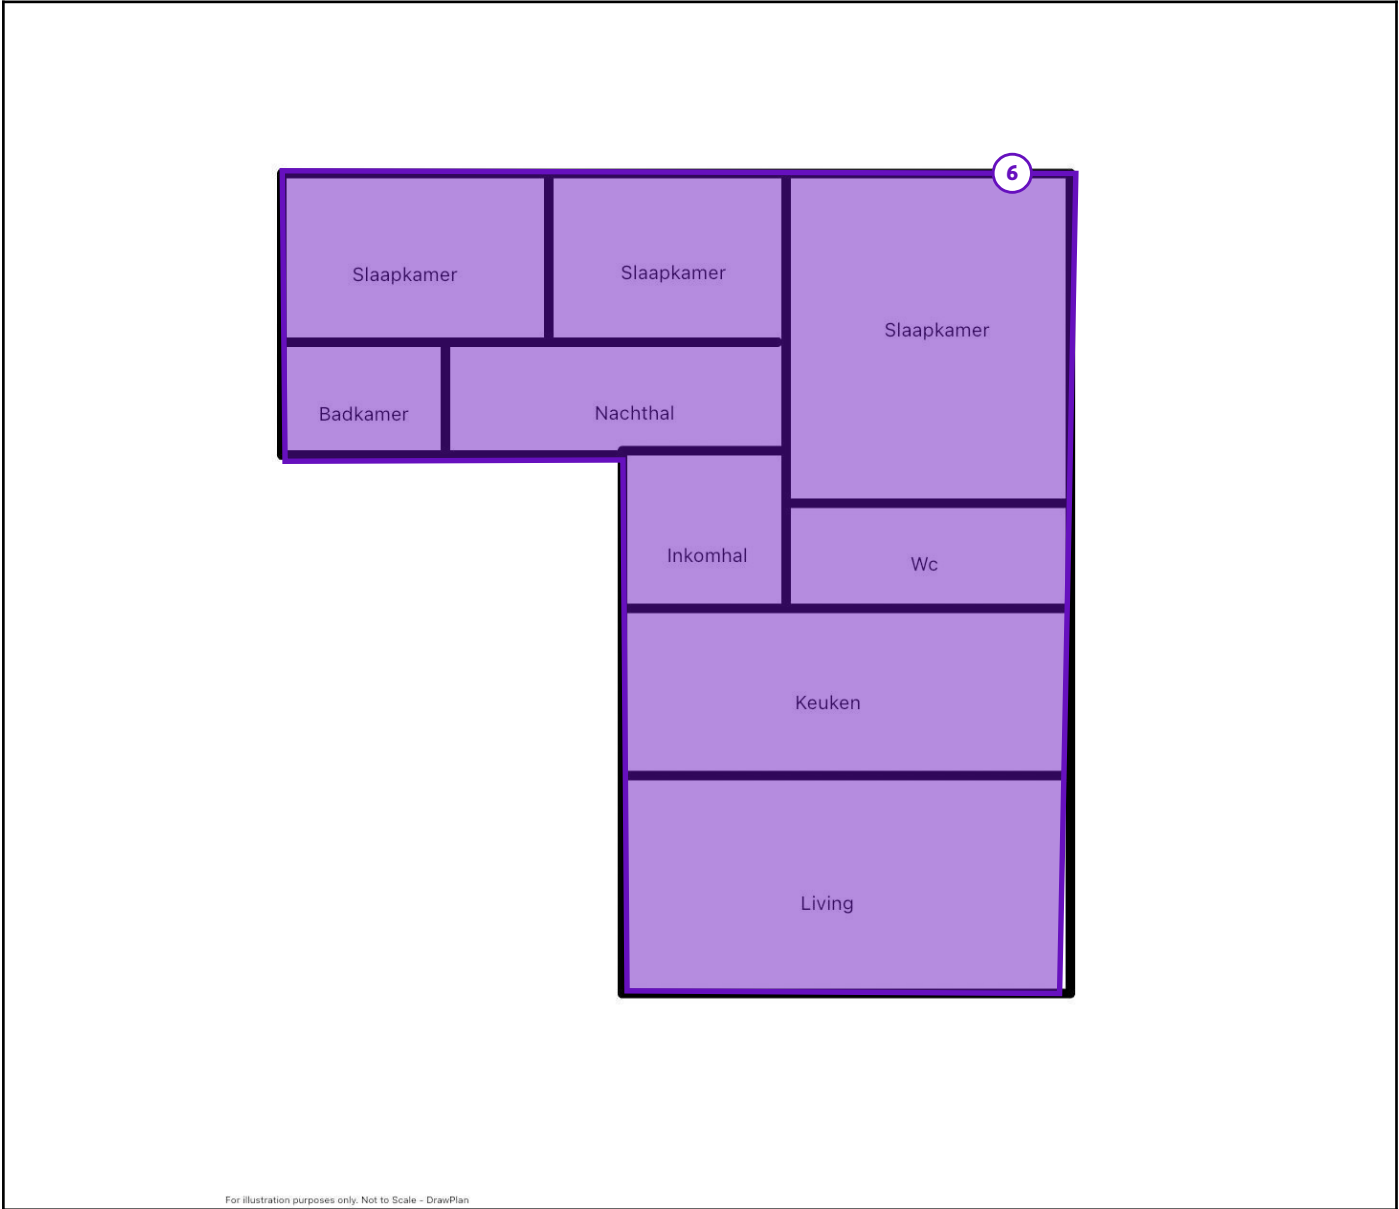
# Plan 1.1: Gelijkvloers

| Beschrijving | Type | Actie |
|---|---|---|
| 6. Plafonds en muren bestaande uit voorzetpanelen | Advies | - |

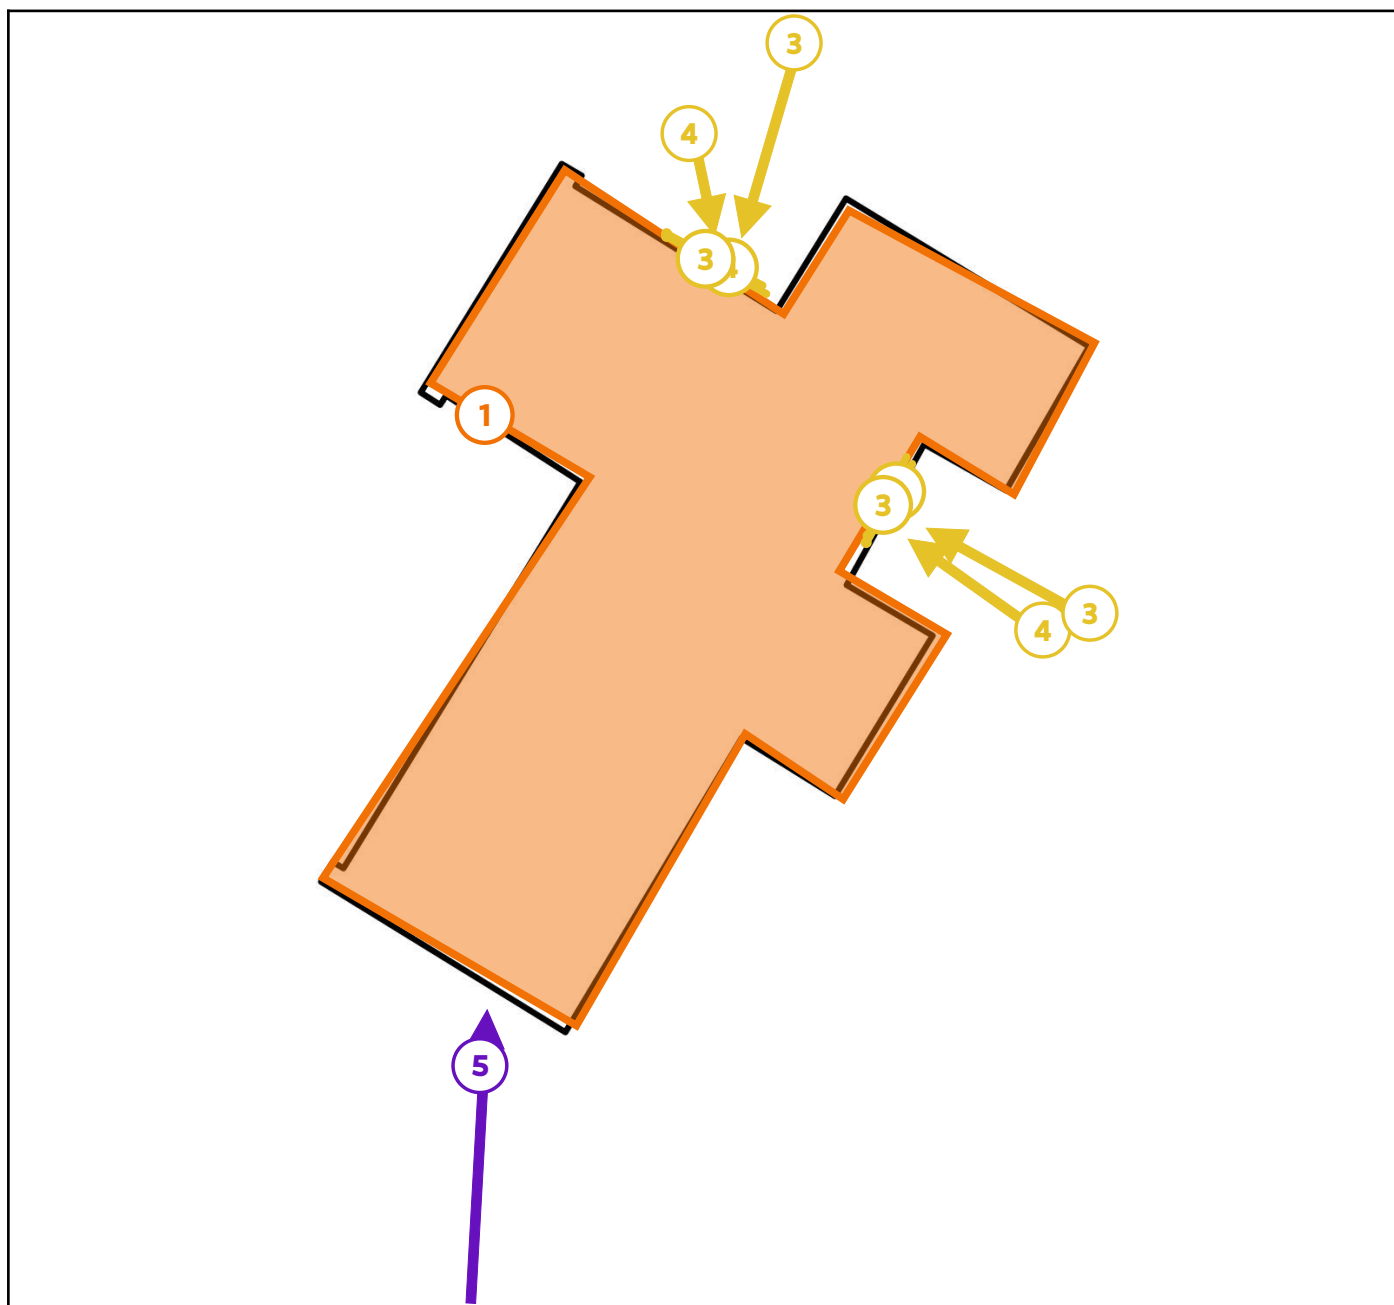
## Plan 1.2: Hoofdgebouw plan

| Beschrijving | Type | Actie |
|---|---|---|
| 5. Schouw | Beperking | - |

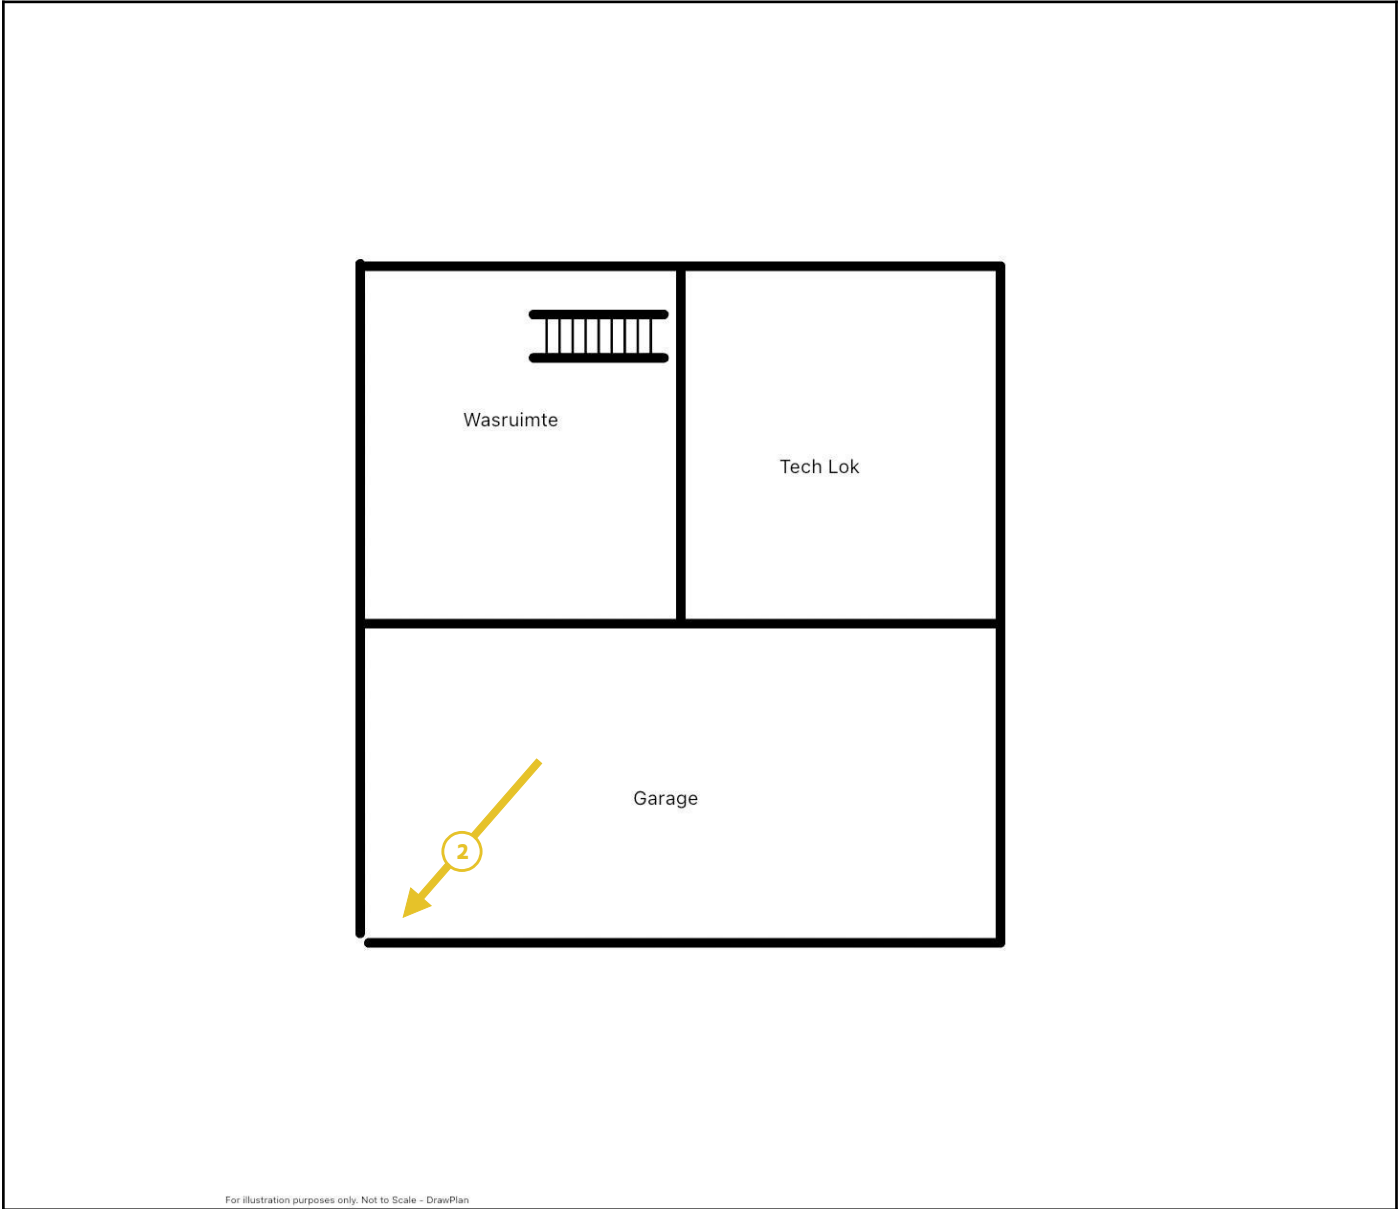
# Plan 1.3: Garage

| Beschrijving | Type | Actie |
|---|---|---|
| 2. Bakeliet schakelkast | Asbestmateriaal | Zorgvuldig beheren |
