# Asbestinventarisatetest

Steenweg op Merchtem 46/2C, 1780 Wemmel

Attestnummer : 20240214-000356.000

**Niet-asbestveilig**

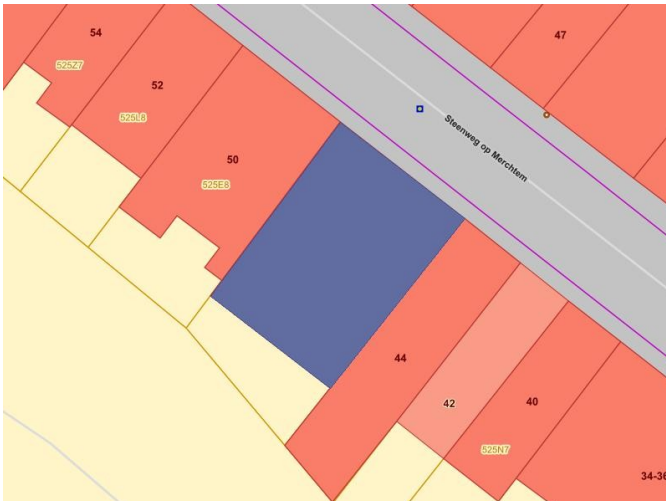
# Zone 1: Hoofdgebouw

Tijdens de inspectie vastgesteld:

- 4    Asbestmaterialen**
- 0    Beperkingen
- 0    Uitsluitingen
- 0    Roerende goederen
- 0    Puin, steenslag, (water)bodem
- 1    Adviezen**
- 2    Geen asbest**
