# Asbestinventarisatetest

Philippe Destrykerlaan 13, 1601 Sint-Pieters-Leeuw

Attestnummer : 20251010-000307.000

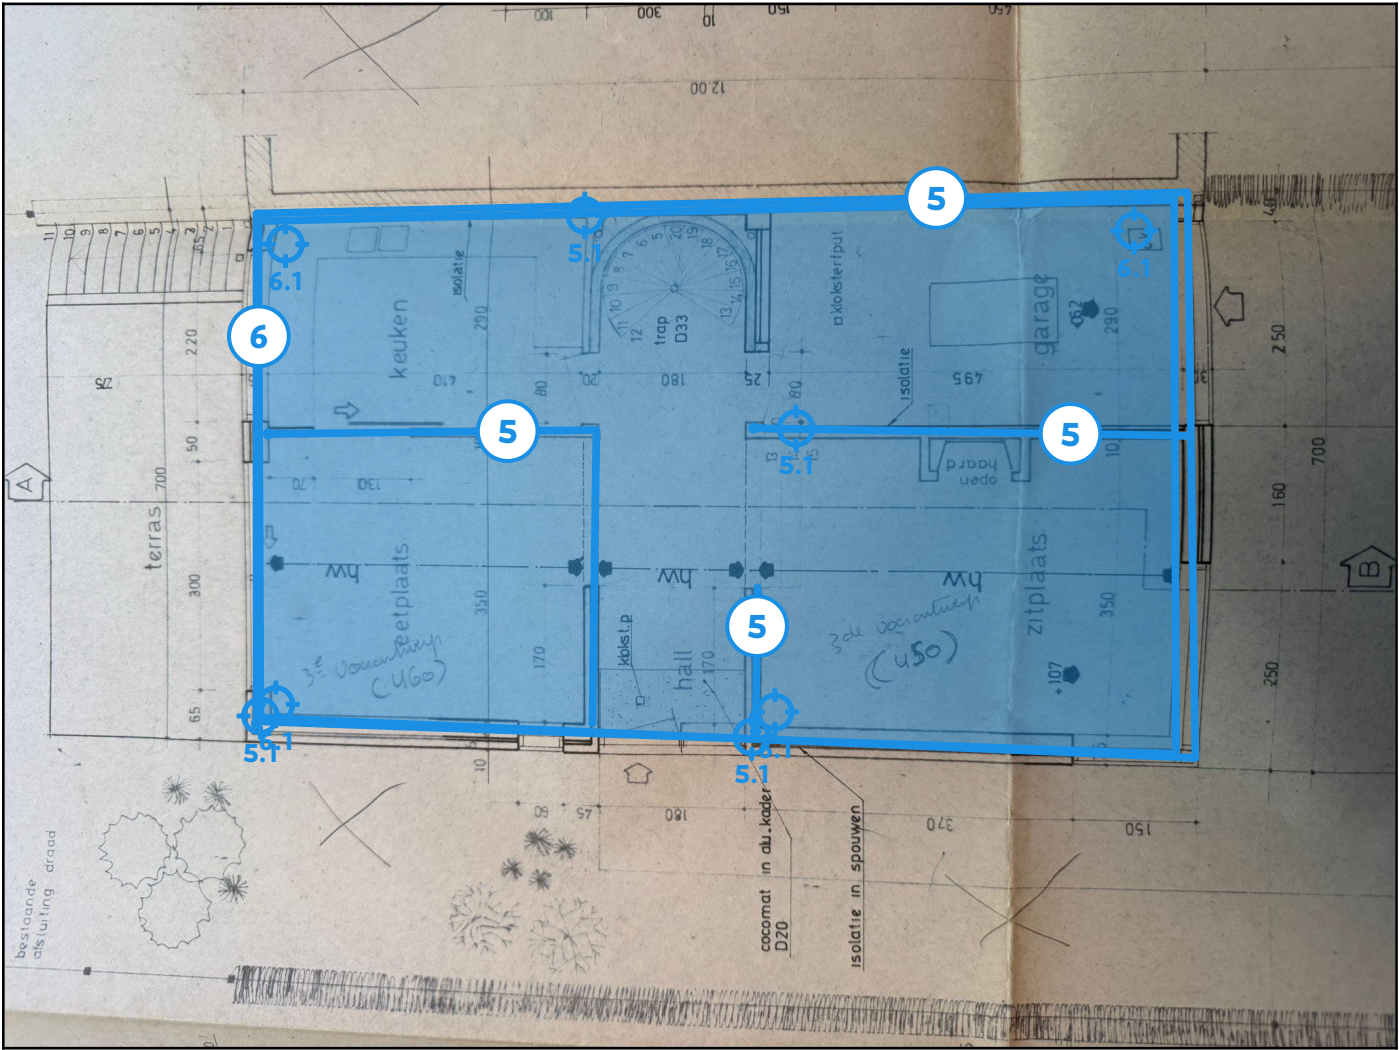
# Plan 1.3: Gelijkvloers

| Beschrijving | Type | Actie |
|---|---|---|
| 6.1 Code: 61025-pleipla-phil | Mengmonster | - |
