# Asbestinventarisatetest

Bevrijdingsstraat 6, 1601 Sint-Pieters-Leeuw

Attestnummer : 20251025-000084.000

**Niet-asbestveilig**

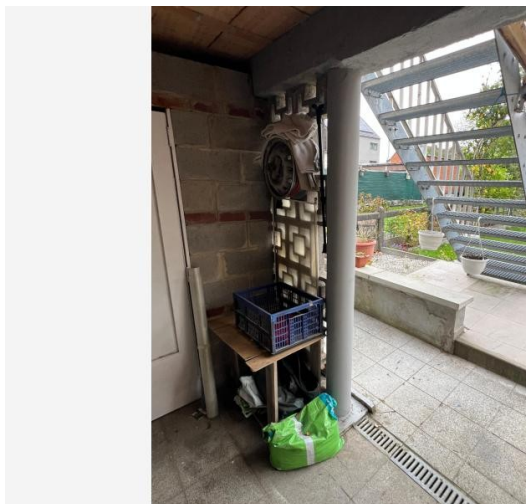
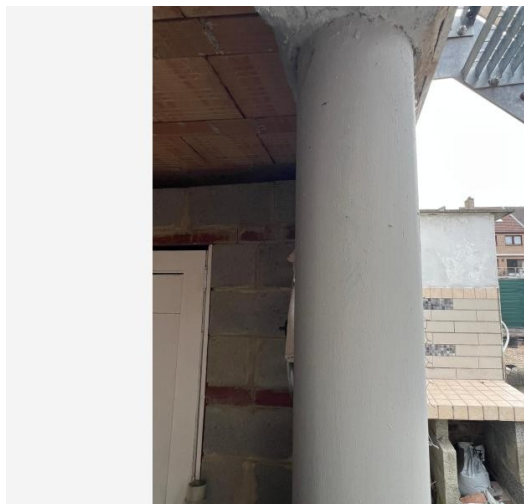
| Opmerking | De hoeveelheid is een schatting en kan afwijken van de werkelijke toestand. |

- Eenvoudige handelingen: mag via doe-het-zelf of door werknemer(s) met opleidingsattest eenvoudige handelingen  
Deze toepassing kan door een aannemer die over een opleidingsattest eenvoudige handelingen beschikt of door een particulier (doe-het-zelf), verwijderd worden indien er geen verhoogd risico op vrijgave van asbestvezels (max. concentratie 0,01 vezels/cm<sup>3</sup> - CODEX Art. VI.3-54) ontstaat en de toepassing voorafgaand wordt gefixeerd/bevochtigd; de individuele elementen zonder machinale werktuigen (boormachine, slijpschijf, hogedrukreiniger,...) en zonder breken of gooien een voor een losgemaakt worden; en ten slotte dubbel en luchtdicht verpakt weggevoerd worden naar een erkend afvalpunt (recyclagepark).

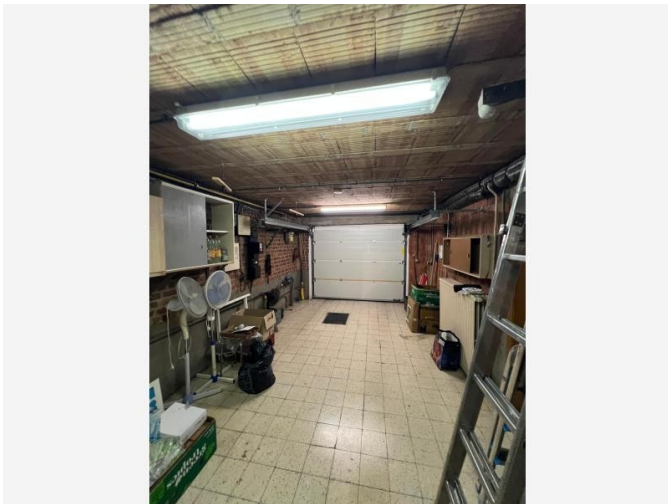
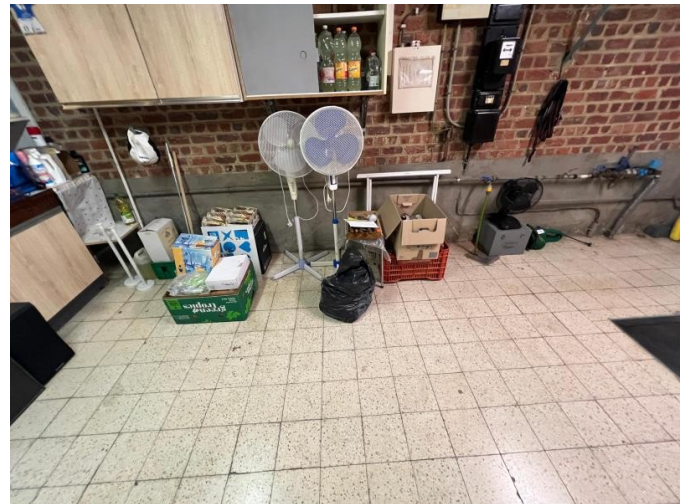
| Opmerking | De hoeveelheid is een zo nauwkeurig mogelijke opmeting. Hieraan kunnen evenwel geen rechten worden ontleend. |

- Eenvoudige handelingen: mag via doe-het-zelf of door werknemer(s) met opleidingsattest eenvoudige handelingen  
Deze toepassing kan door een aannemer die over een opleidingsattest eenvoudige handelingen beschikt of door een particulier (doe-het-zelf), verwijderd worden indien er geen verhoogd risico op vrijgave van asbestvezels (max. concentratie 0,01 vezels/cm<sup>3</sup> - CODEX Art. VI.3-54) ontstaat en de toepassing voorafgaand wordt gefixeerd/bevochtigd; de individuele elementen zonder machinale werktuigen (boormachine, slijpschijf, hogedrukreiniger,...) en zonder breken of gooien een voor een losgemaakt worden; en ten slotte dubbel en luchtdicht verpakt weggevoerd worden naar een erkend afvalpunt (recyclagepark).

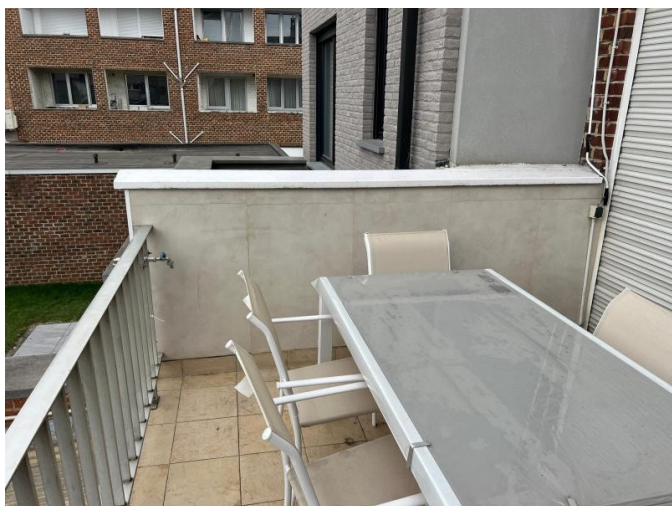
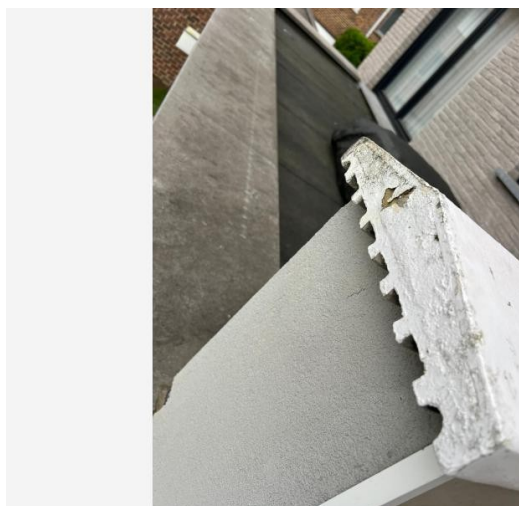
| Opmerking | De hoeveelheid is een zo nauwkeurig mogelijke opmeting. Hieraan kunnen evenwel geen rechten worden ontleend. |

- Eenvoudige handelingen: mag via doe-het-zelf of door werknemer(s) met opleidingsattest eenvoudige handelingen  
Deze toepassing kan door een aannemer die over een opleidingsattest eenvoudige handelingen beschikt of door een particulier (doe-het-zelf), verwijderd worden indien er geen verhoogd risico op vrijgave van asbestvezels (max. concentratie 0,01 vezels/cm<sup>3</sup> - CODEX Art. VI.3-54) ontstaat en de toepassing voorafgaand wordt gefixeerd/bevochtigd; de individuele elementen zonder machinale werktuigen (boormachine, slijpschijf, hogedrukreiniger,...) en zonder breken of gooien een voor een losgemaakt worden; en ten slotte dubbel en luchtdicht verpakt weggevoerd worden naar een erkend afvalpunt (recyclagepark).

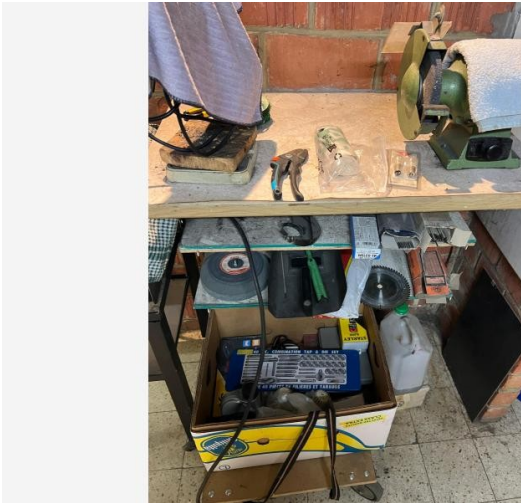
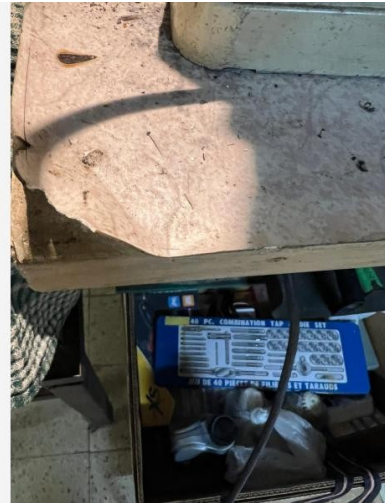
| Opmerking | De hoeveelheid is een zo nauwkeurig mogelijke opmeting. Hieraan kunnen evenwel geen rechten worden ontleend. Waar mogelijk, wordt staalname uitgevoerd conform het inspectieprotocol: in een droge ruimte zoals een slaapkamer, in een natte ruimte zoals een keuken of badkamer, in een traphal en in een stookruimte. |

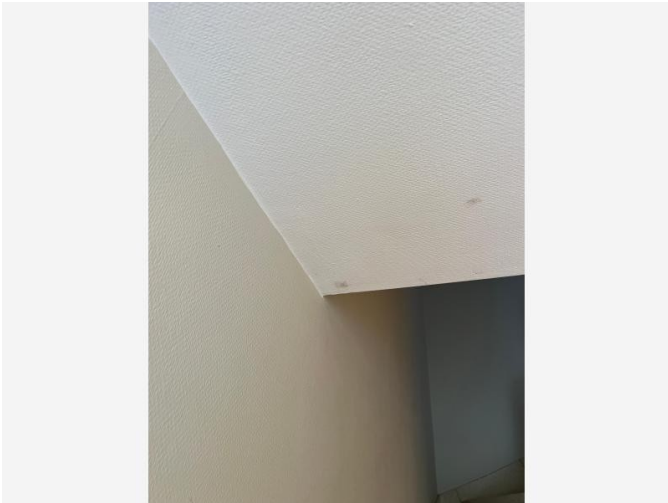
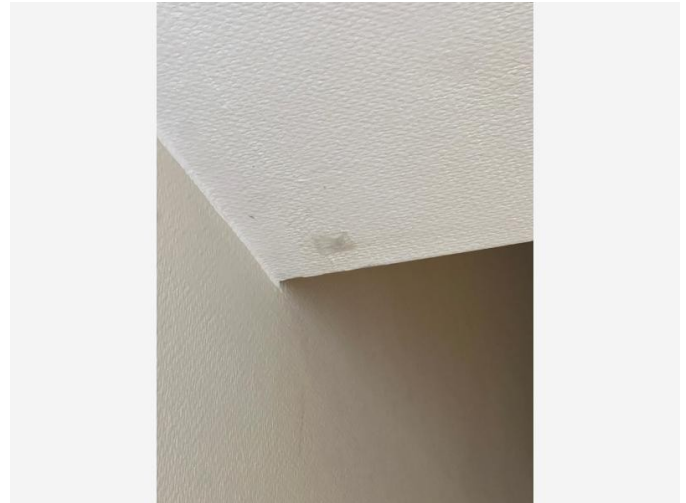
| Opmerking | De hoeveelheid is een zo nauwkeurig mogelijke opmeting. Hieraan kunnen evenwel geen rechten worden ontleend. |
