# Asbestinventarisat attest

Kroonstraat 28, 1750 Lennik

Attestnummer : 20251031-000008.000

**Niet-asbestveilig**

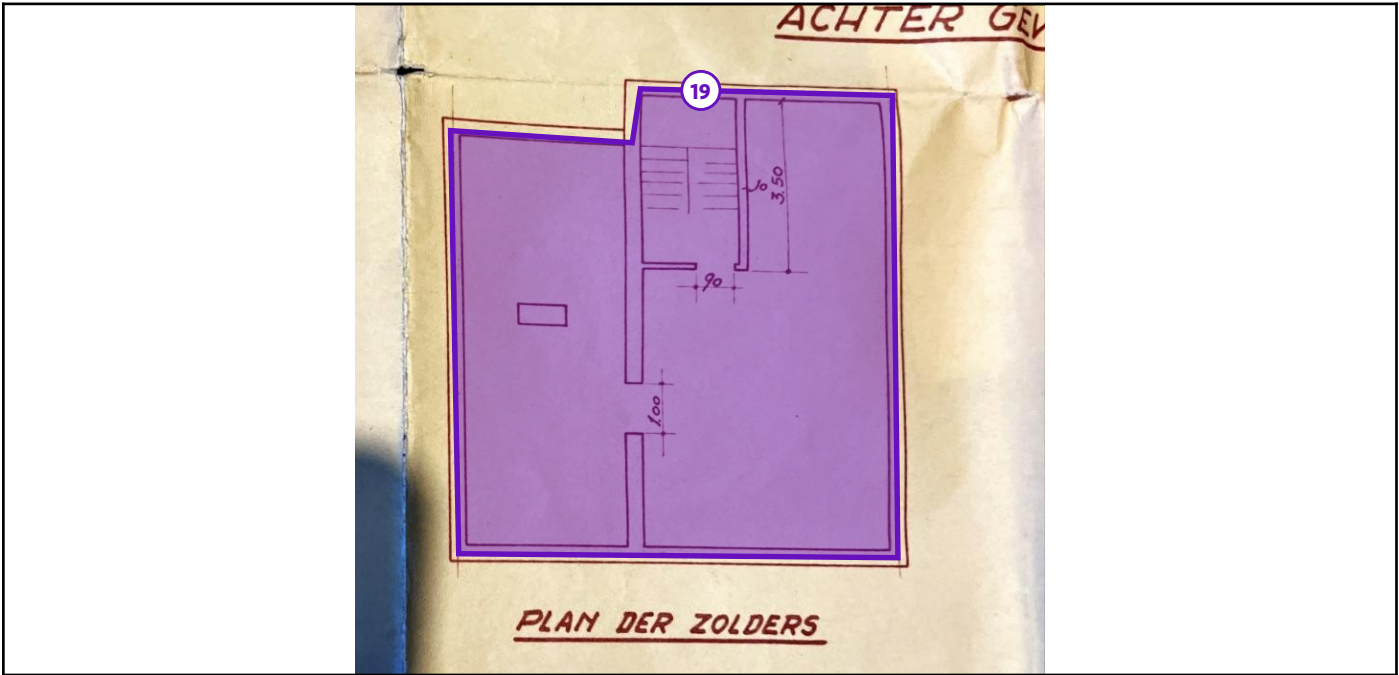
# Plan 1.5: Plan zolder woning

| Beschrijving | Type | Actie |
|---|---|---|
| 19. Onderdak | Advies | - |

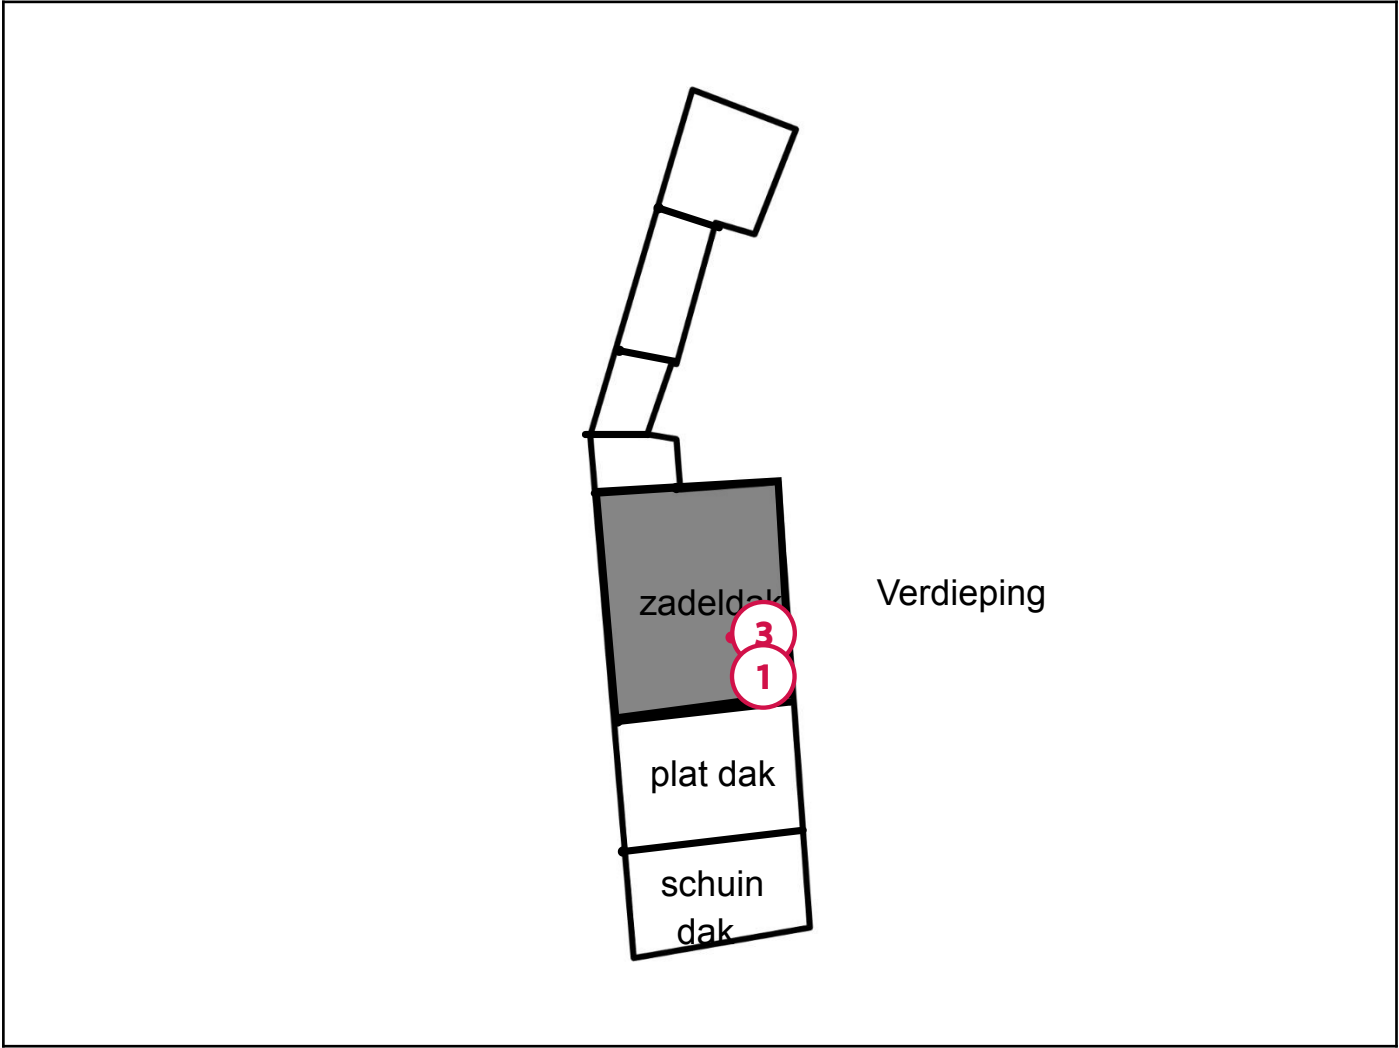
# Plan 1.7: verdieping voorste stuk hangaar

| Beschrijving | Type | Actie |
|---|---|---|
| 3. Afval (golfplaten) | Asbestmateriaal | Dringend verwijderen |

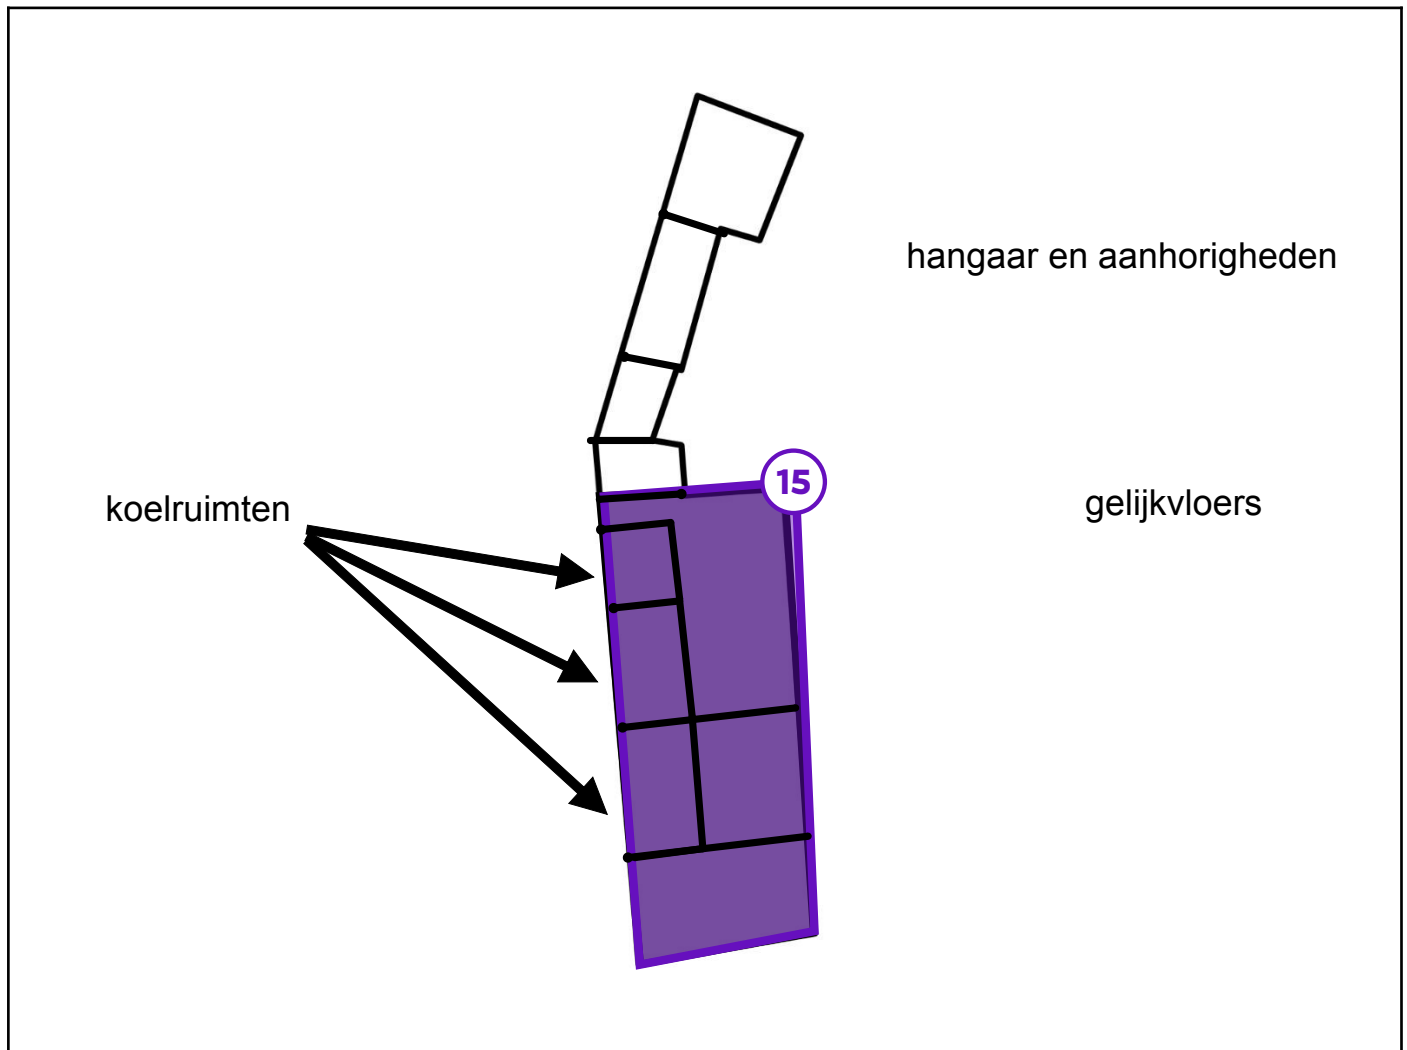
## Plan 1.9: gelijkvloers hangaar

| Beschrijving | Type | Actie |
|---|---|---|
| 15. Plafonds hangaar | Beperking | - |

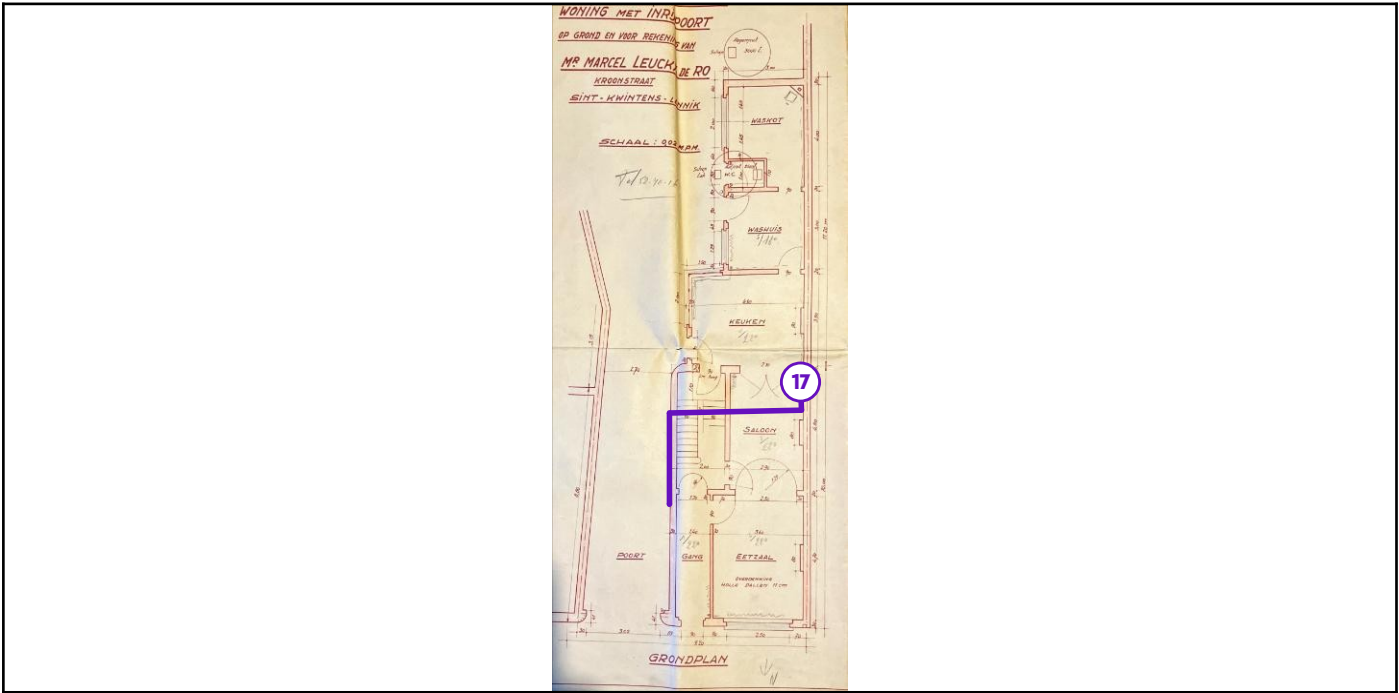
# Plan 1.10: Plan gelijkvloers

| Beschrijving | Type | Actie |
|---|---|---|
| 17. Leidingisolatie (gips) | Advies | - |

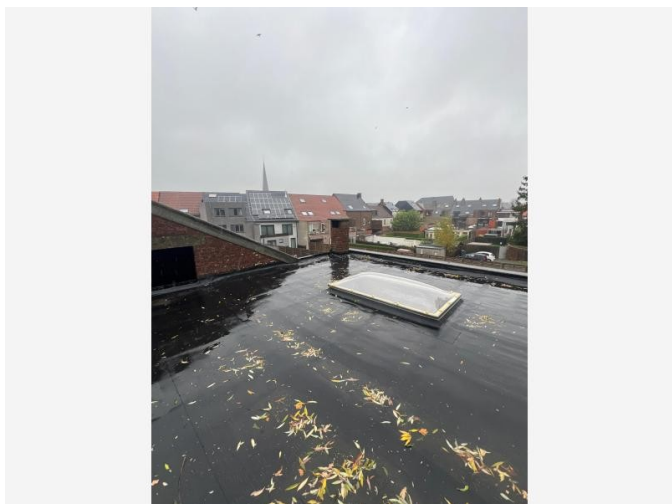
| Opmerking | <p>Staalname tot op de eventuele onderliggende lagen is niet mogelijk zonder uitbreiding naar een destructief onderzoek.</p> <p>Toelichting laborant: betreft contaminatie op het oppervlak werden asbestvezels aangetroffen. De roofing zelf bevat geen asbestvezels</p> |

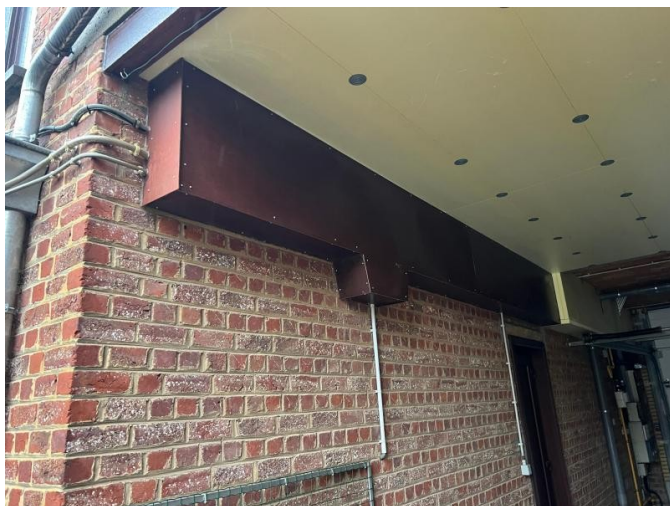
Vrije foto

De leidingisolatie loopt door de kruipruimte om vermoedelijk via een tracé uit te komen aan de overkapping van de oprit.

Dit tracé is niet visueel vast te stellen.

Bij eventuele werken en renovatie vast te stellen en indien nodig nodige stalen te nemen

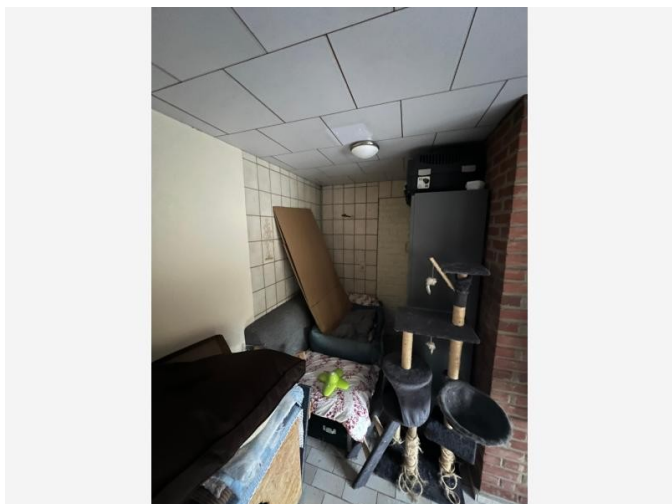
Vrije foto

Geen asbest

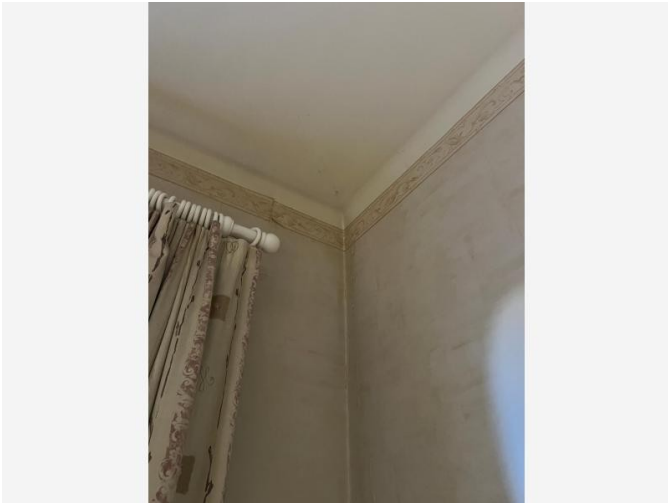
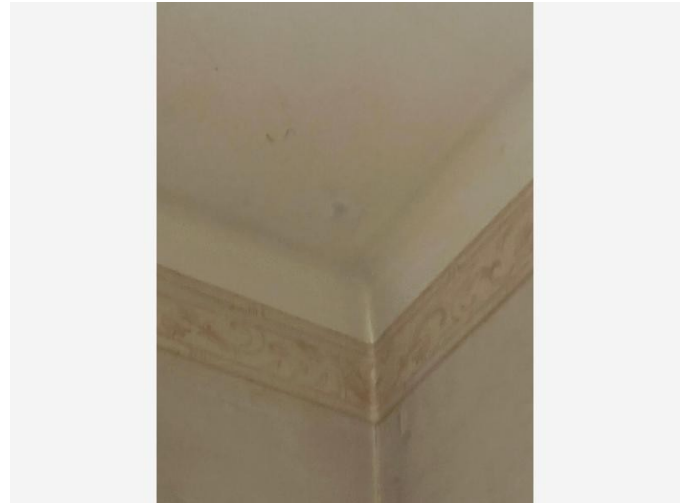
## Fiche 25: Pleisterwerk plafonds

Geen asbest

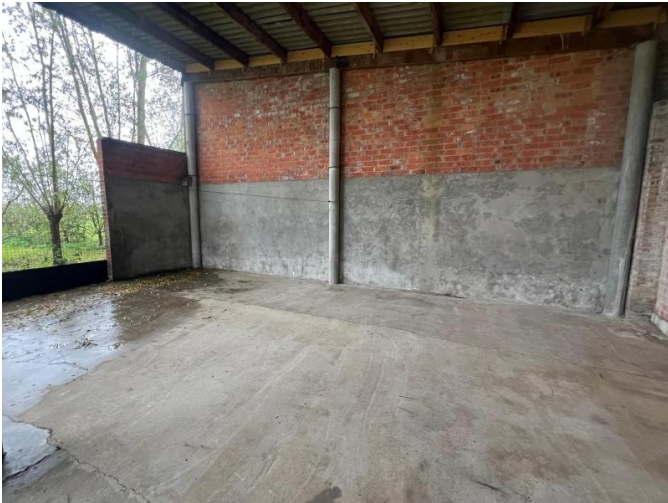
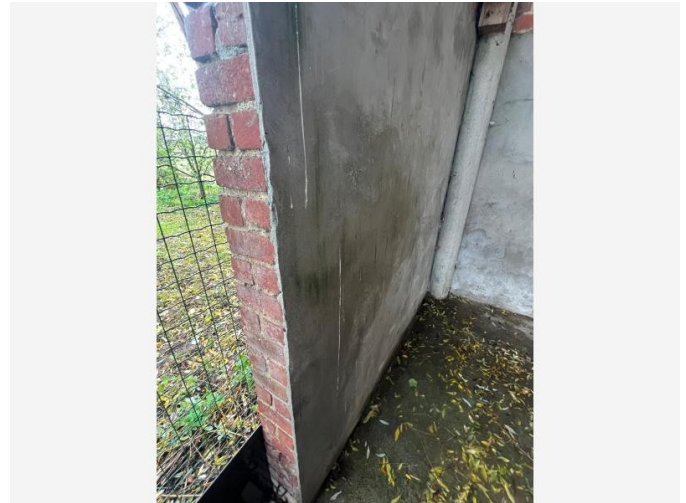
## Fiche 26: Cementering buitenmuur

Geen asbest
