# Asbestinventarisatetest

Dorp 14, 1750 Lennik

Attestnummer : 20251106-000126.000

Uitgegeven op : 06.11.2025

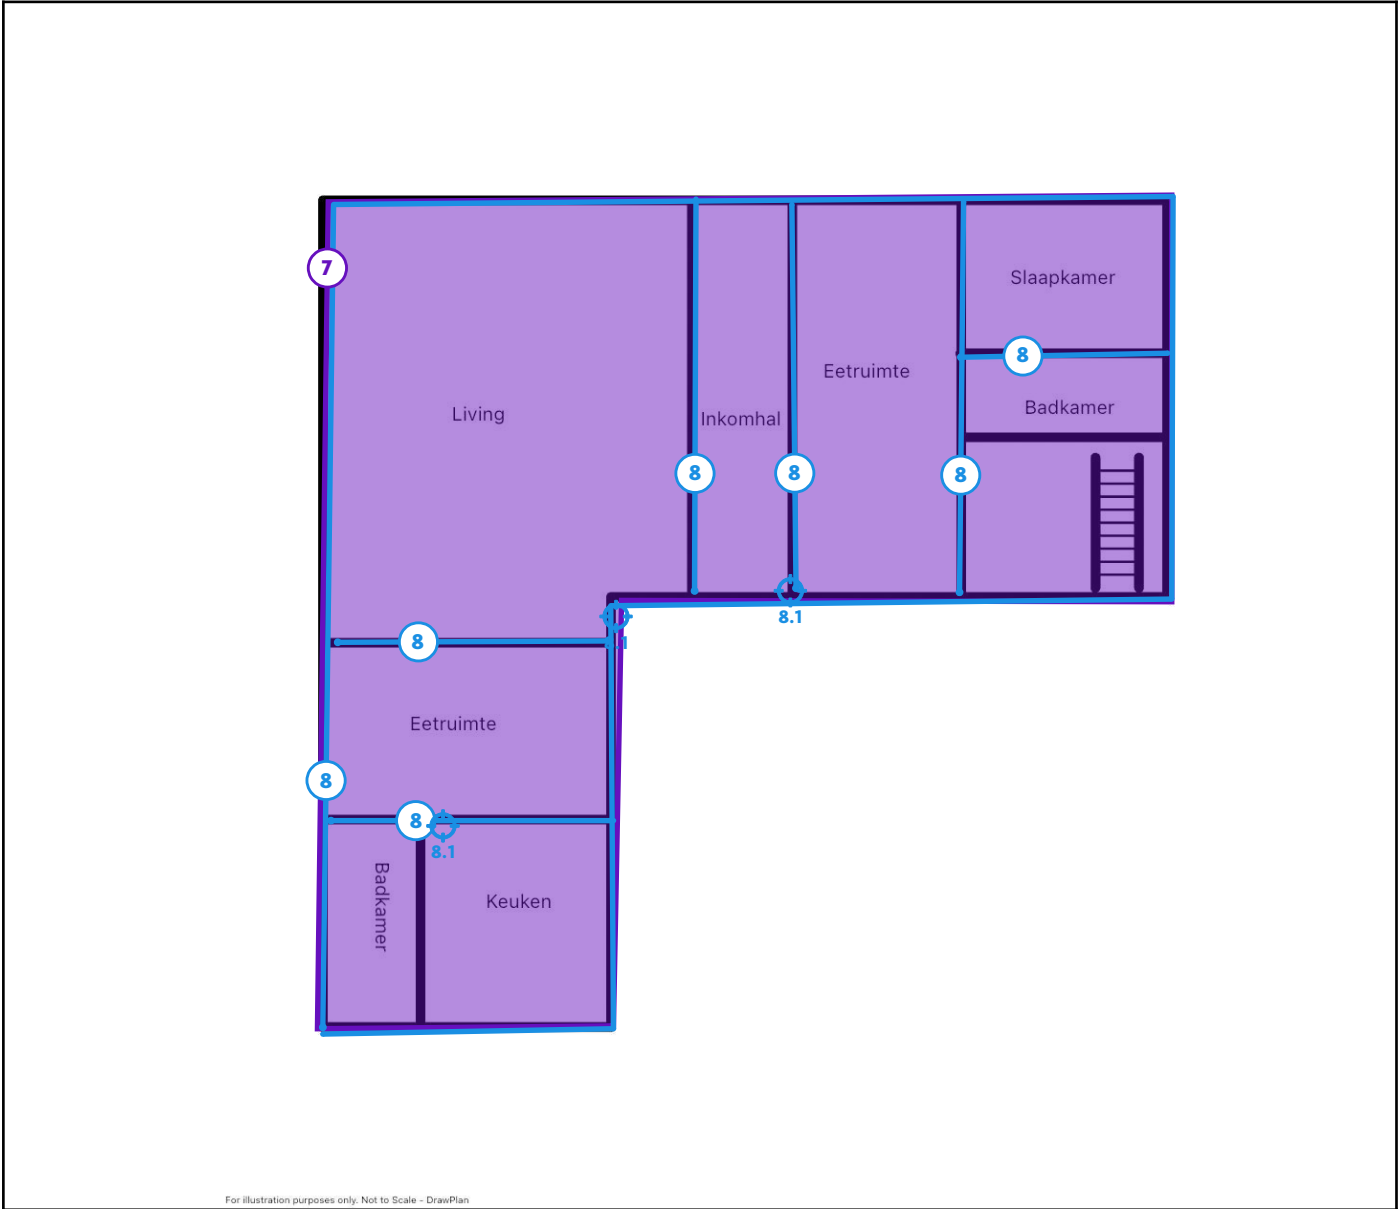
# Plan 1.2: Gelijkvloers

| Beschrijving | Type | Actie |
|---|---|---|
| 8.1 Code: 11125-Plei-dorp | Mengmonster | - |

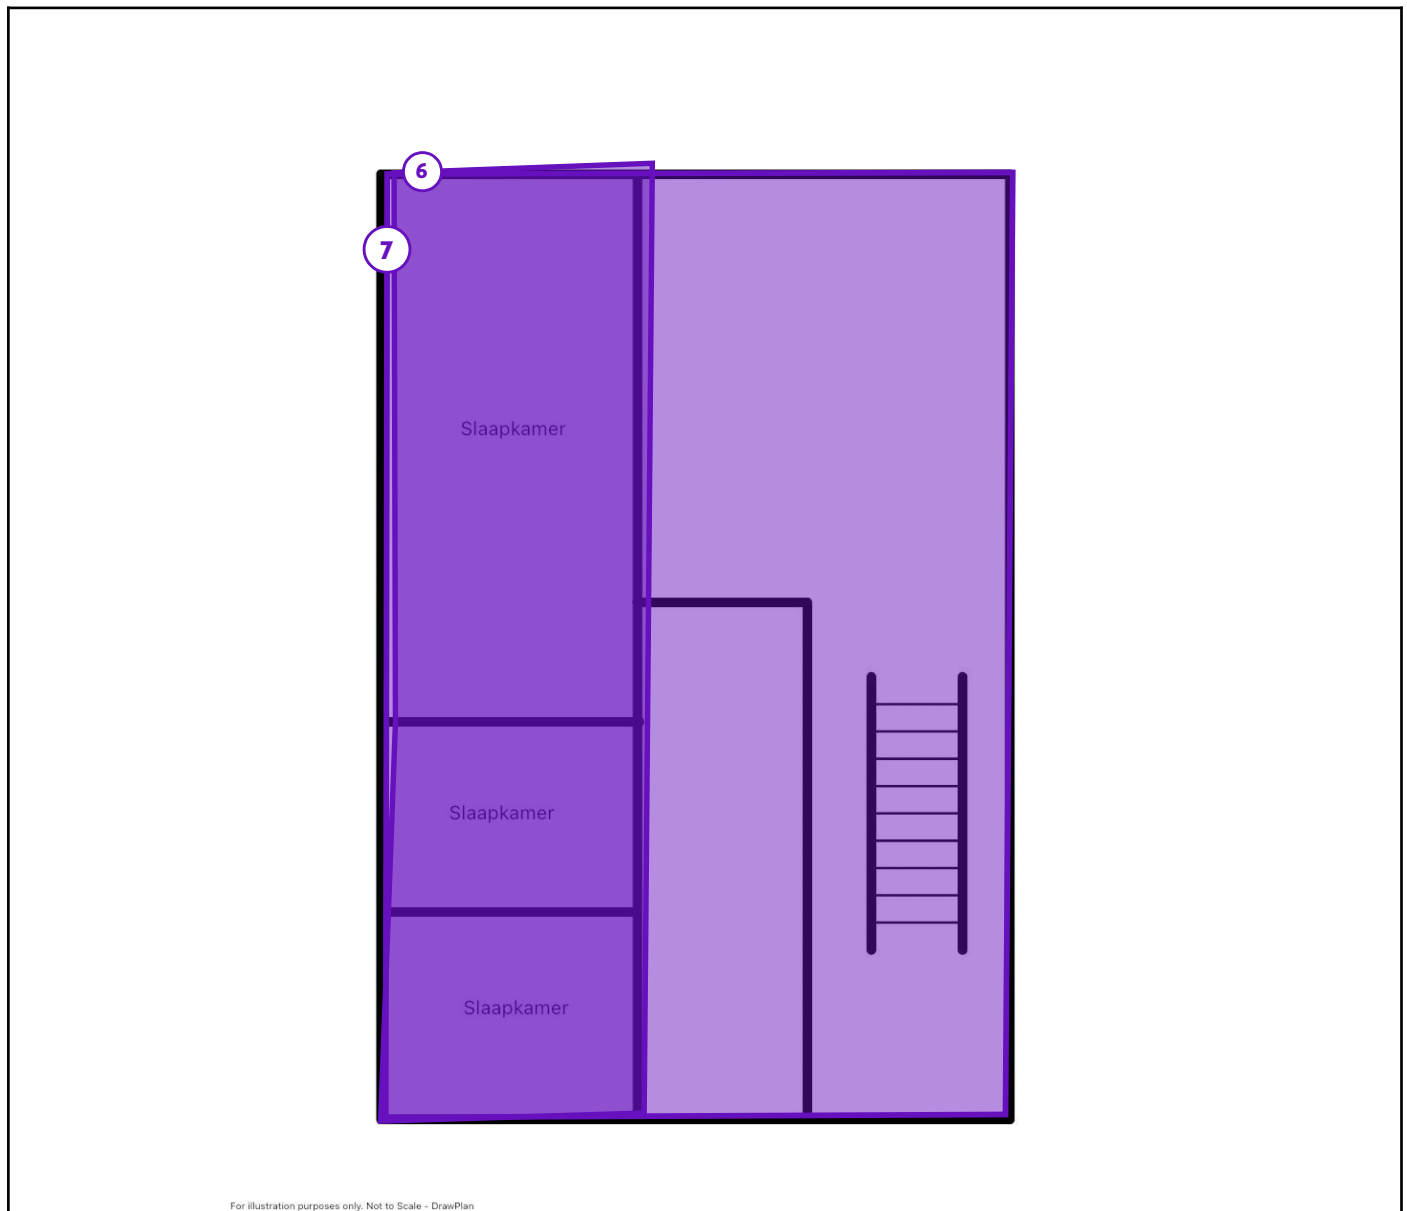
## Plan 1.3: Verdieping

| Beschrijving | Type | Actie |
|---|---|---|
| 7. Plafonds bestaande uit voorzetpanelen | Advies | - |

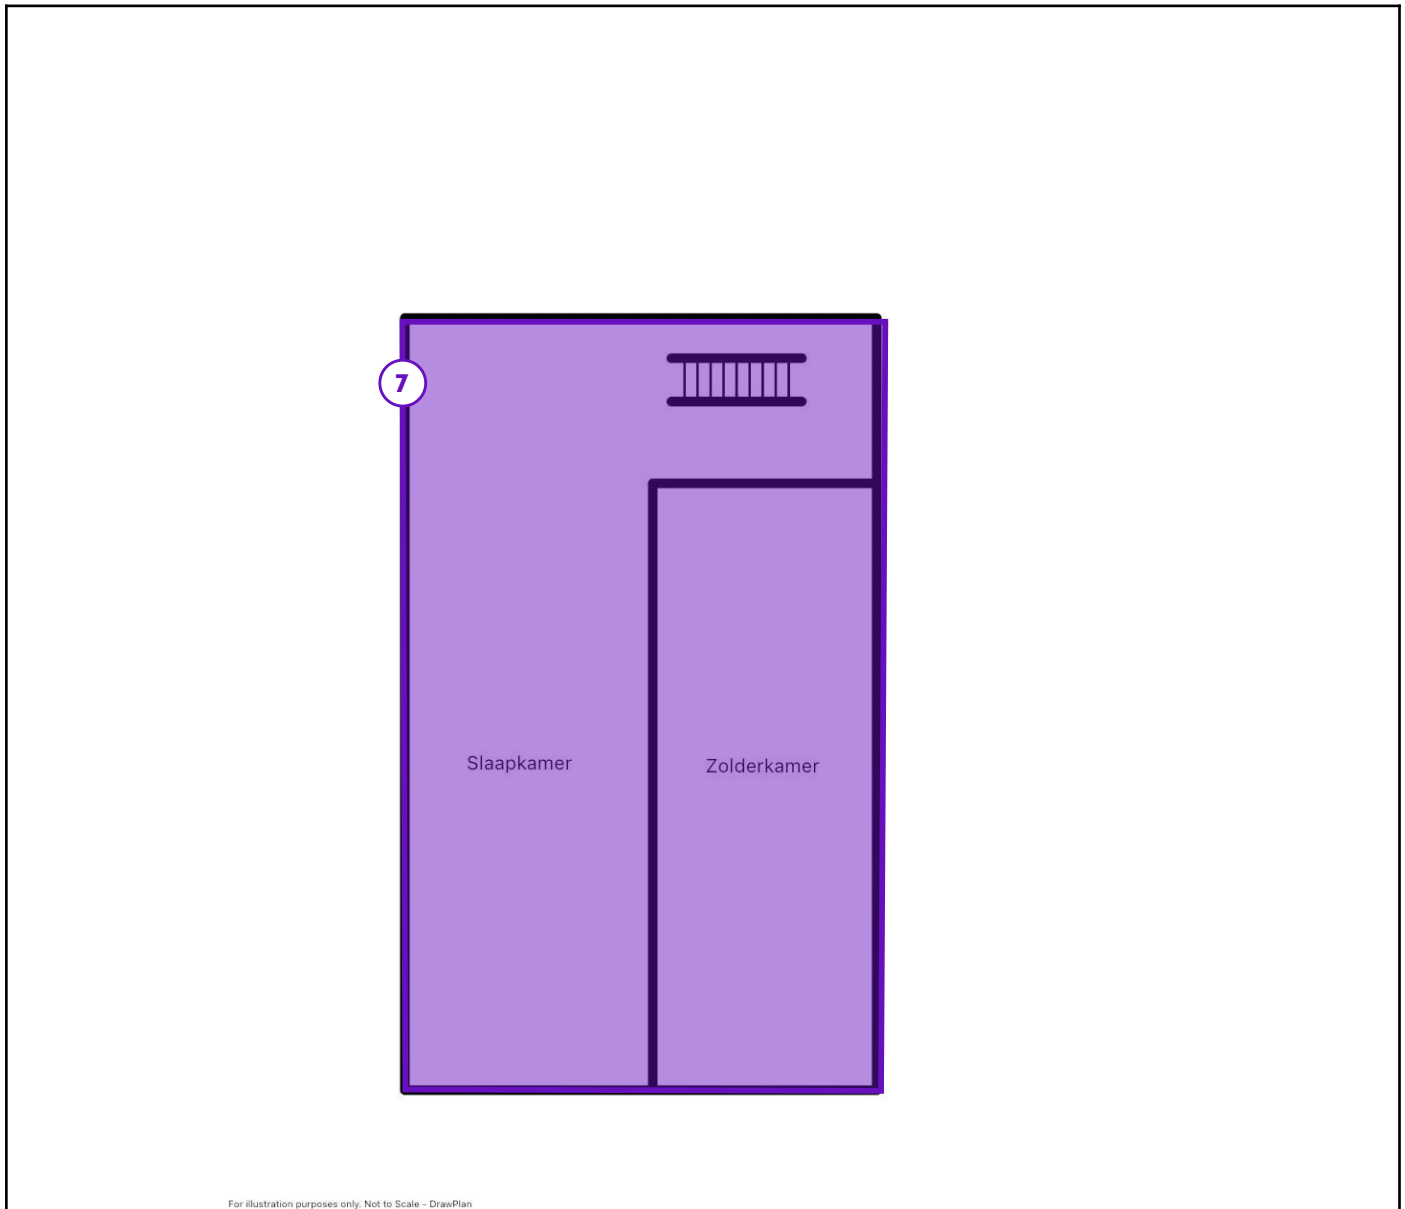
## Plan 1.4: Verdieping

| Beschrijving | Type | Actie |
|---|---|---|
| 7. Plafonds bestaande uit voorzetpanelen | Advies | - |
