# Asbestinventarisatattest

Edingensesteenweg 830, 1502 Halle

Attestnummer : 20251121-000190.000

Uitgegeven op : 21.11.2025

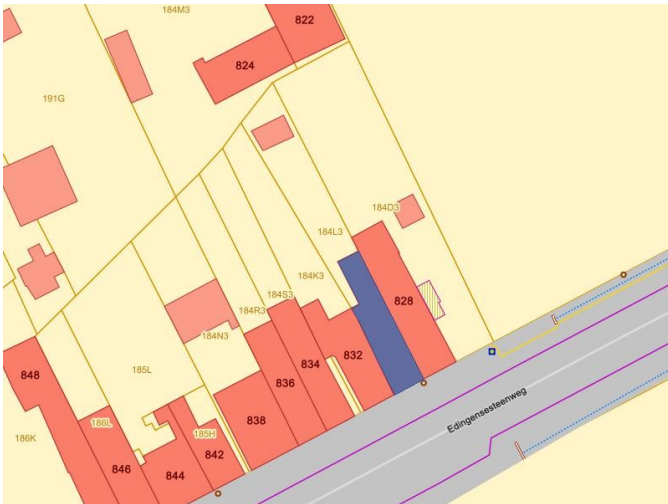
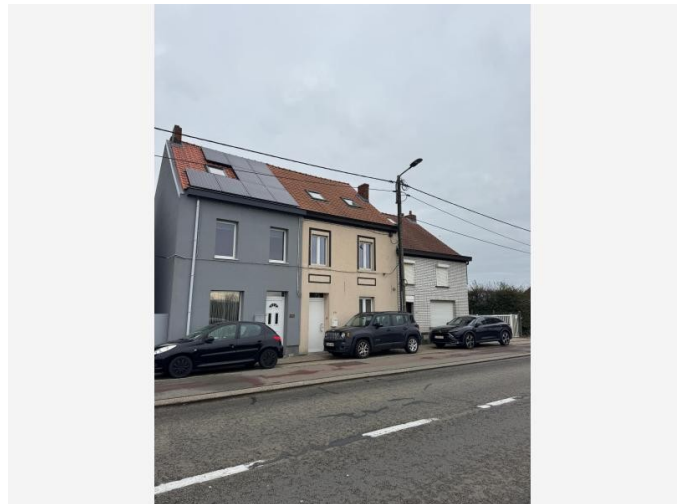
## Zone 1: Woning

Tijdens de inspectie vastgesteld:

**1 Asbestmateriaal**

**3 Geen asbest**

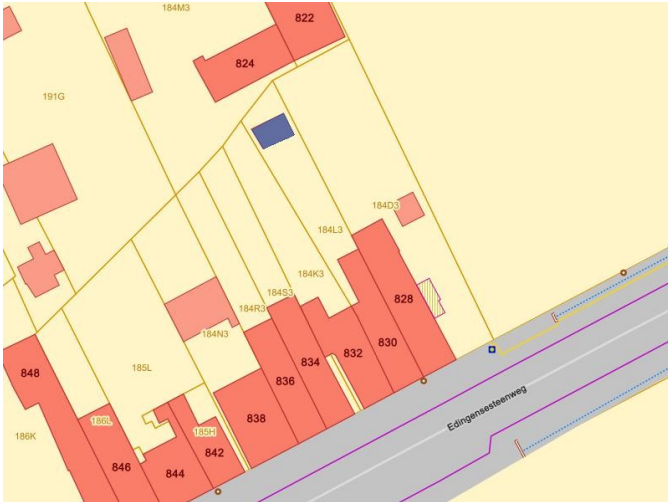
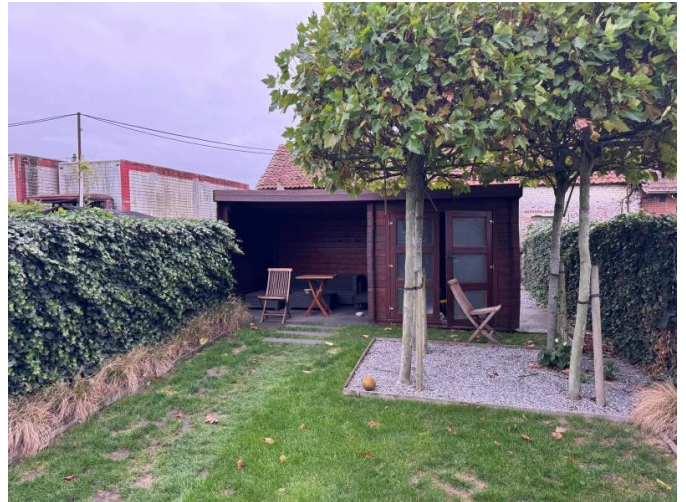
## Zone 2: Tuinhuis

Tijdens de inspectie vastgesteld:

- 0 Asbestmaterialen
- 0 Beperkingen
- 0 Uitsluitingen
- 0 Roerende goederen
- 0 Puin, steenslag, (water)bodem
- 0 Adviezen
- 1 **Geen asbest**
