# Asbestinventarisatetest

Ninoofse Steenweg 55, 1755 Pajottegem

Attestnummer : **20251210-000258.000**

Uitgegeven op : **10.12.2025**

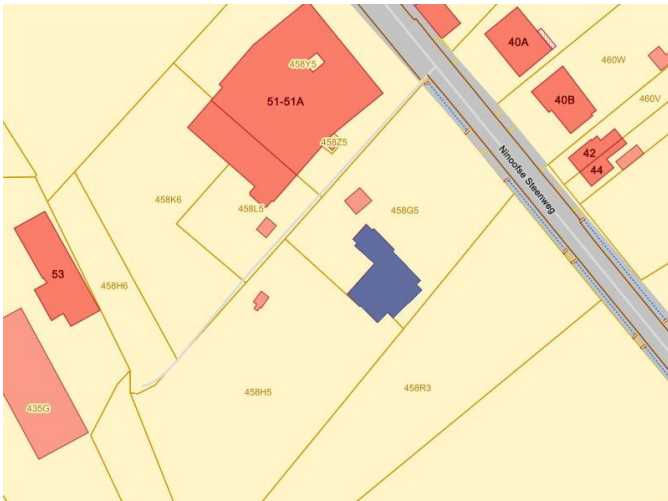
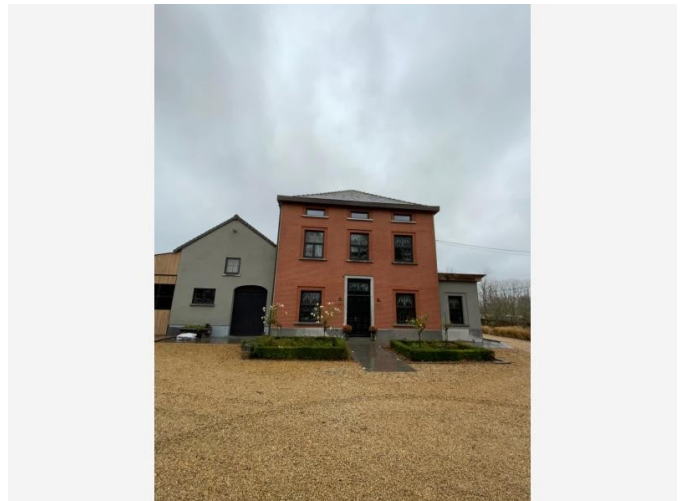
## Zone 1: Hoofdgebouw

- 0 Asbestmaterialen
- 0 Beperkingen
- 0 Uitsluitingen
- 0 Roerende goederen
- 0 Puin, steenslag, (water)bodem
- 0 Adviezen
- 2 Geen asbest**

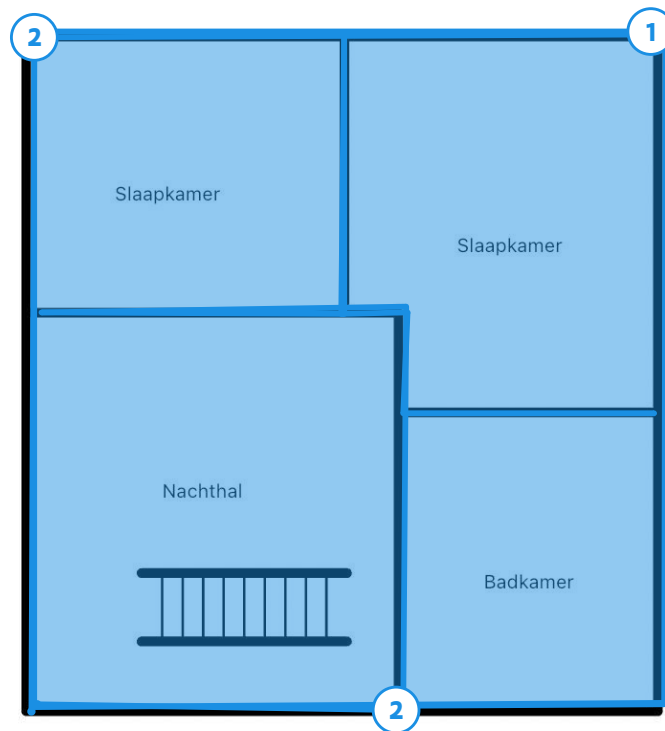
## Plan 1.3: Verdieping

| Beschrijving | Type | Actie |
|---|---|---|
| 2. Pleisterwerk wanden | Geen asbest | - |

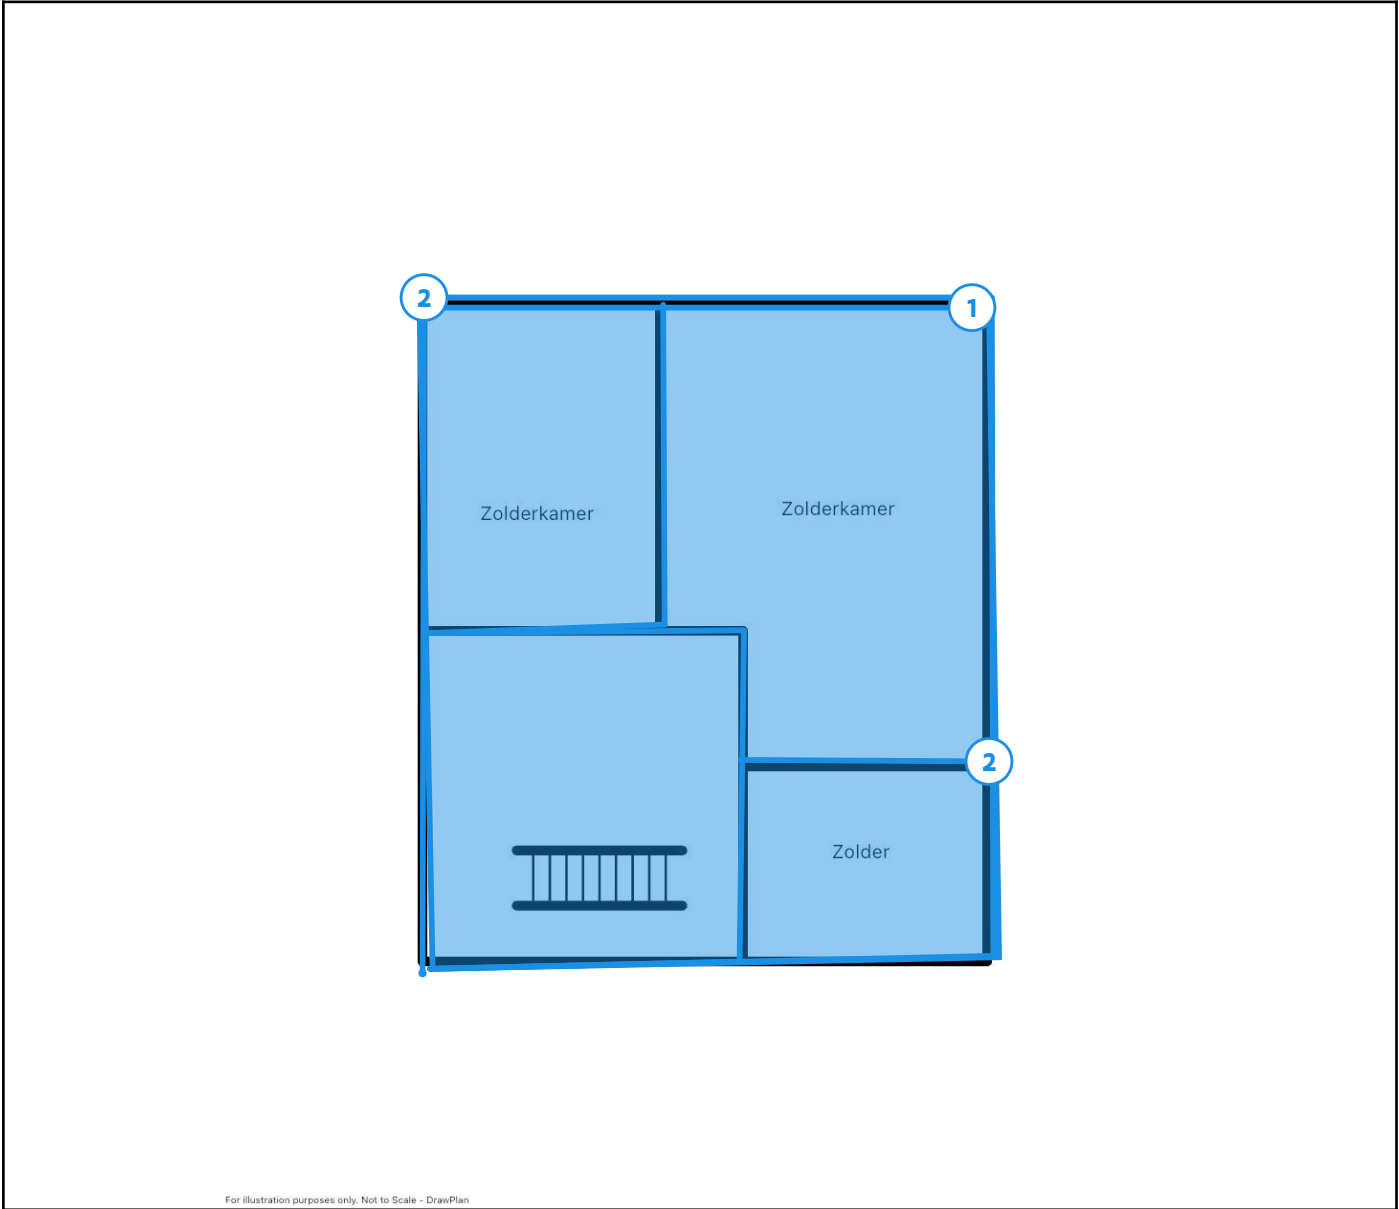
# Plan 1.4: Verdieping 2

| Beschrijving | Type | Actie |
|---|---|---|
| 2. Pleisterwerk wanden | Geen asbest | - |

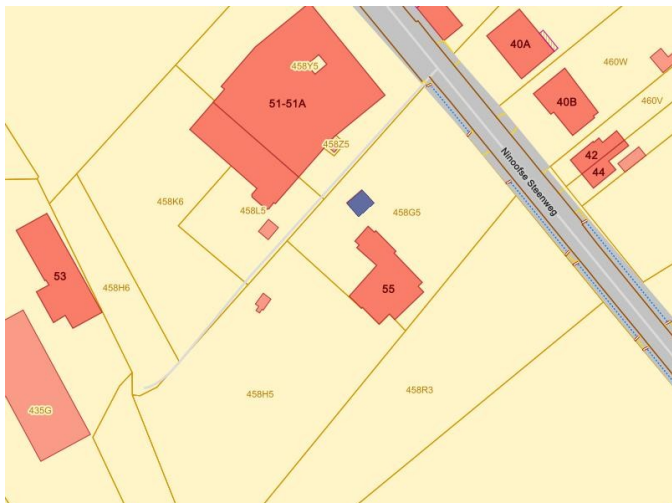
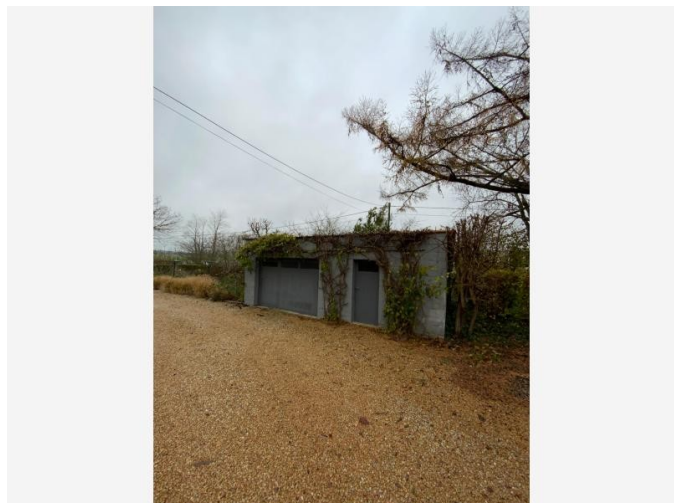
## Zone 2: Bijgebouw

- 0 Asbestmaterialen
- 0 Beperkingen
- 0 Uitsluitingen
- 0 Roerende goederen
- 0 Puin, steenslag, (water)bodem
- 0 Adviezen
- 0 Geen asbest

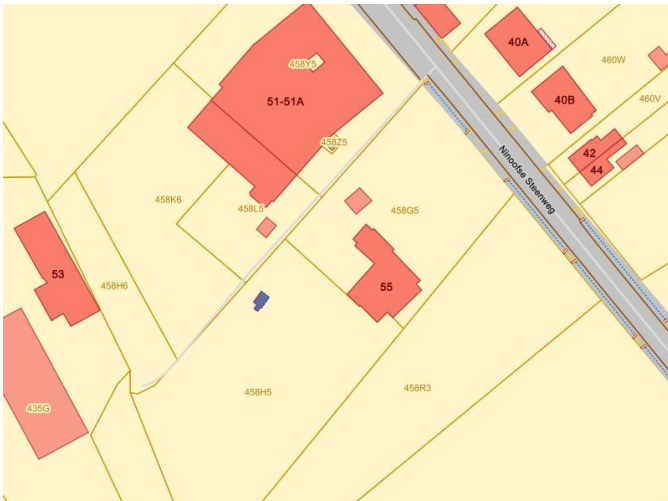
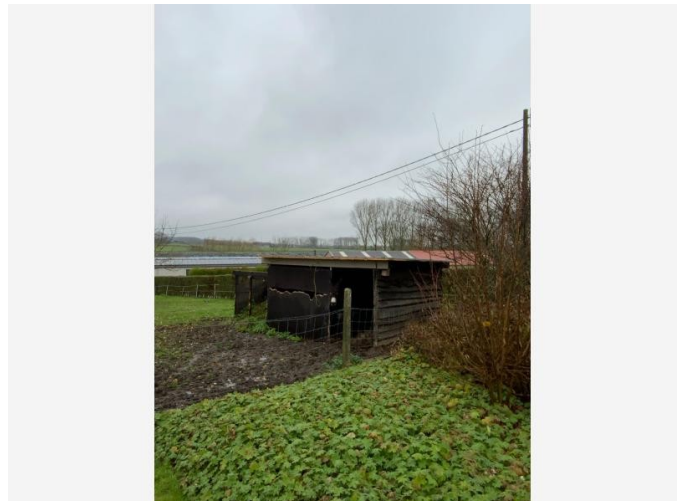
## Zone 3: Bijgebouw

- 0 Asbestmaterialen
- 0 Beperkingen
- 0 Uitsluitingen
- 0 Roerende goederen
- 0 Puin, steenslag, (water)bodem
- 0 Adviezen
- 0 Geen asbest
