# Asbestinventarisatetest

Brusselsesteenweg 81, 1652 Beersel

Attestnummer : **20251210-000450.000**

Uitgegeven op : **10.12.2025**

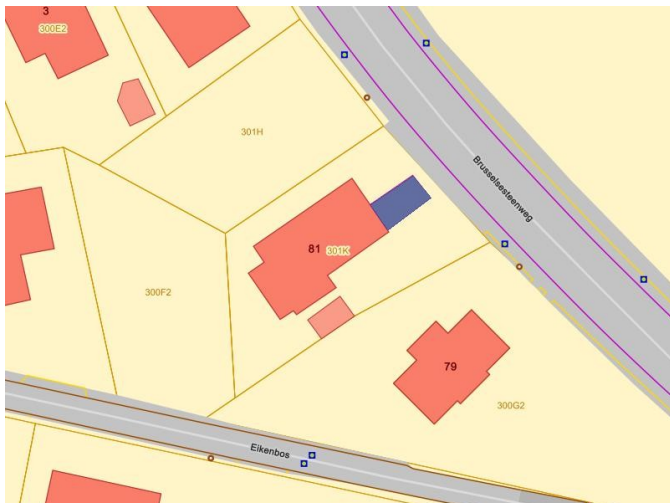
## Zone 2: Oprit

- 0 Asbestmaterialen
- 0 Beperkingen
- 0 Uitsluitingen
- 0 Roerende goederen
- 0 Puin, steenslag, (water)bodem
- 1 **Advies**
- 0 Geen asbest

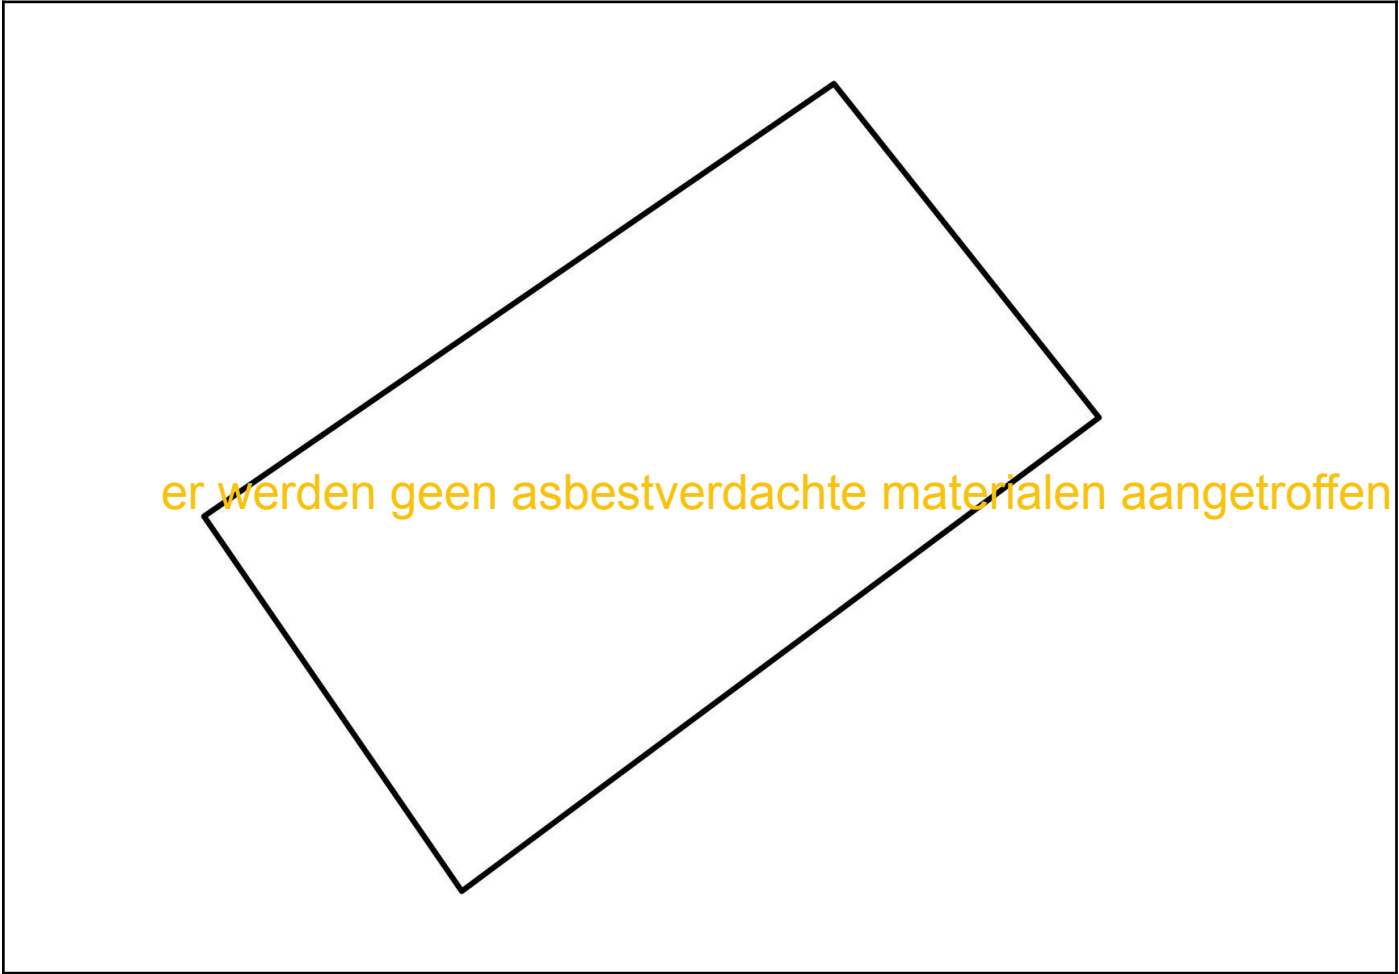
## Plan 2.1: Bovenaanzicht

| Beschrijving | Type | Actie |
|---|---|---|
| 3. Oprit | Advies | - |

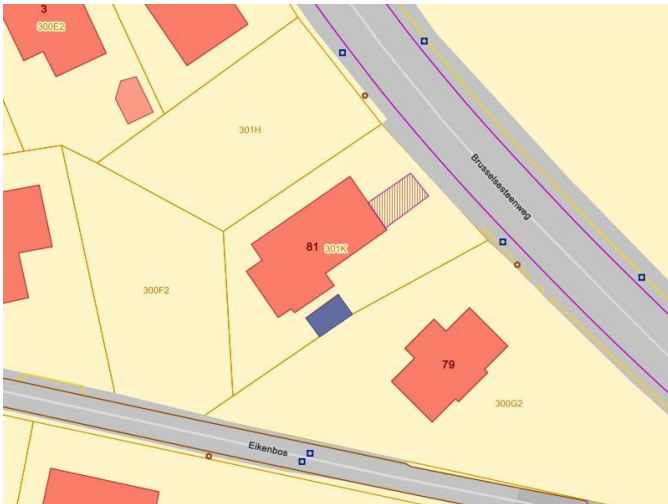
## Zone 3: Tuinhuis

- 0 Asbestmaterialen
- 0 Beperkingen
- 0 Uitsluitingen
- 0 Roerende goederen
- 0 Puin, steenslag, (water)bodem
- 0 Adviezen
- 1 Geen asbest**
