# Asbestinventarisatetest

Schoolstraat 63/0202, 1650 Beersel

Attestnummer : 20260106-000295.000

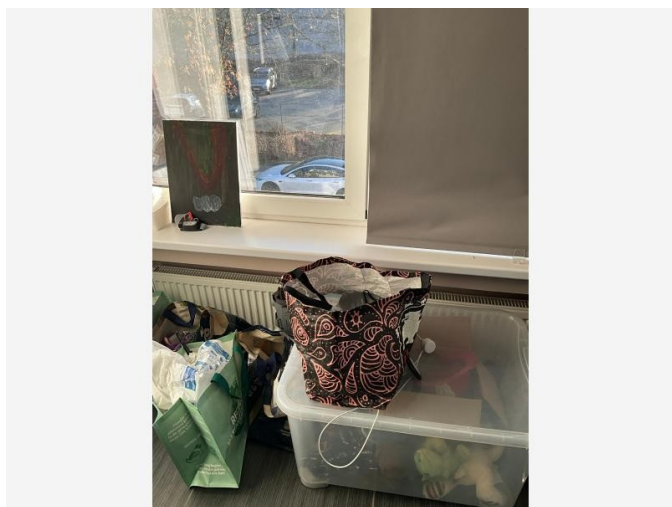
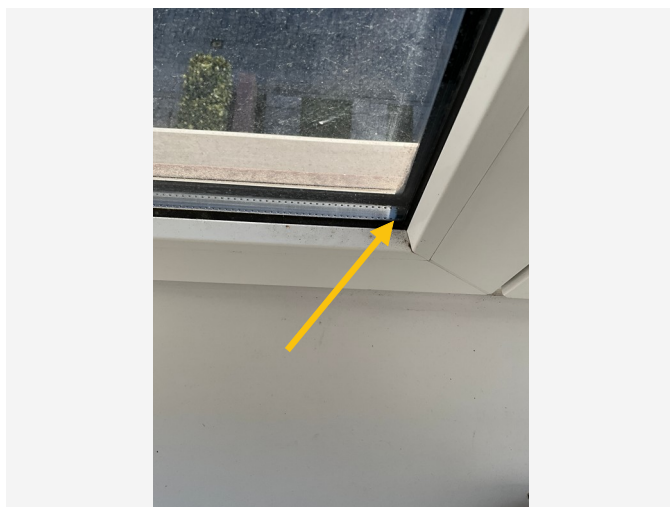
### Fiche 5: Afdichtingen schrijnwerk

| Beschrijving | Notitie | Terug te vinden op plannen |
|---|---|---|
| Fiche 5: Afdichtingen schrijnwerk | - | - |
