# Asbestinventarisatattest

Edingsesteenweg 260, 1755 Pajottegem

Attestnummer : 20260210-000186.000

**Niet-asbestveilig**

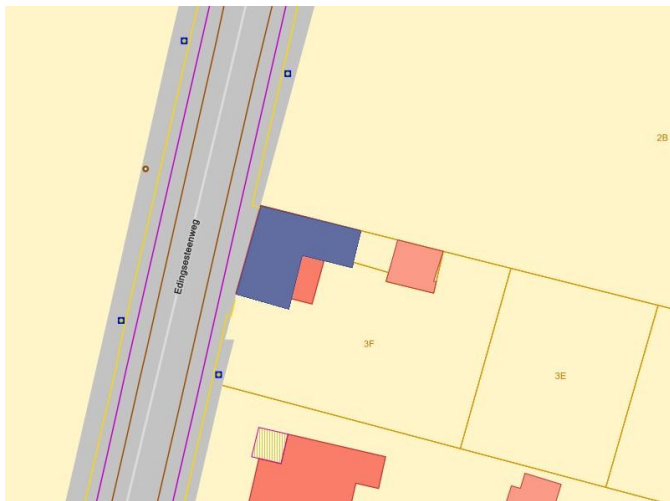
## Zone 1: Woning

- 1 Asbestmateriaal**
- 1 Beperking**
- 0 Uitsluitingen
- 0 Roerende goederen
- 0 Puin, steenslag, (water)bodem
- 3 Adviezen**
- 3 Geen asbest**

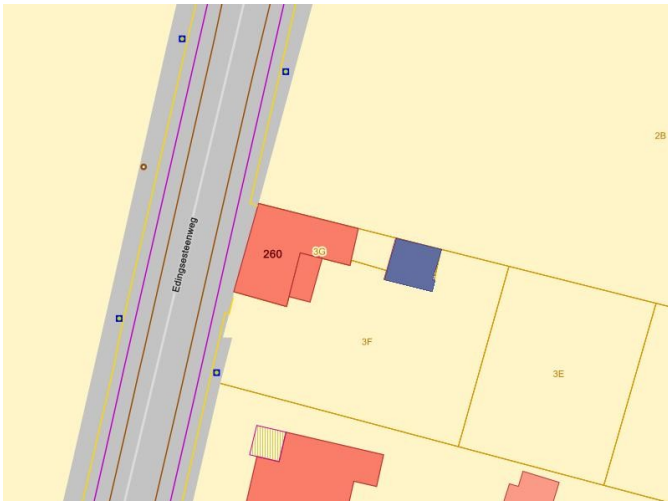
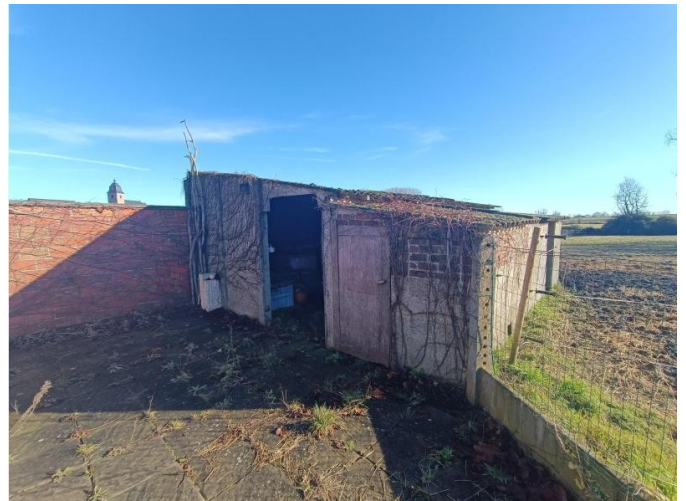
## Zone 2: Stalling

- 1 Asbestmateriaal**
- 0 Beperkingen
- 0 Uitsluitingen
- 0 Roerende goederen
- 0 Puin, steenslag, (water)bodem
- 0 Adviezen
- 0 Geen asbest

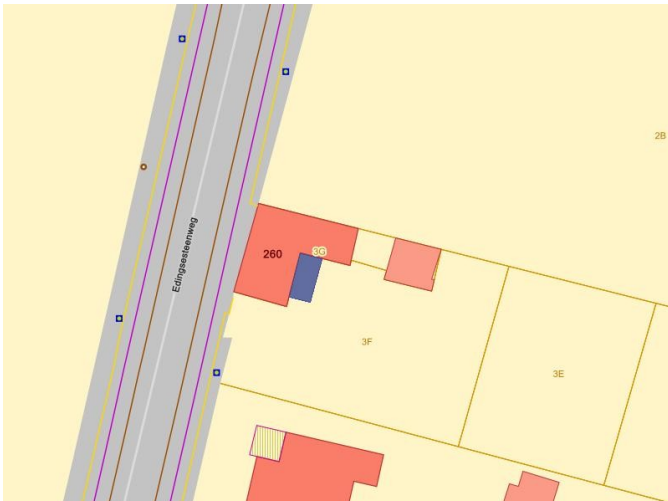
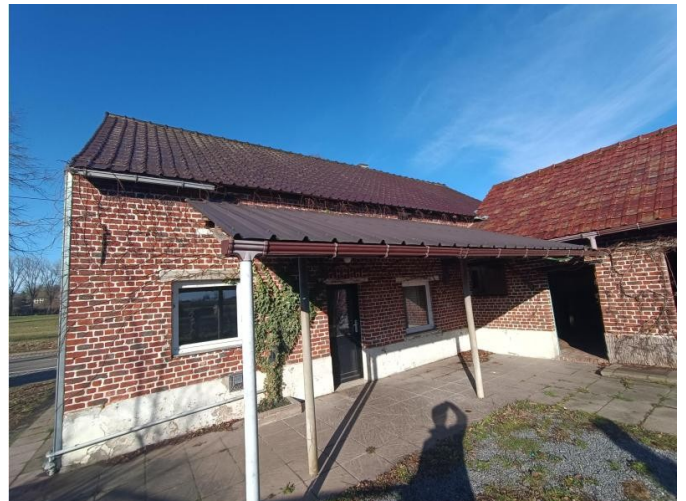
## Zone 3: Afdak

- 1 Asbestmateriaal**
- 0 Beperkingen
- 0 Uitsluitingen
- 0 Roerende goederen
- 0 Puin, steenslag, (water)bodem
- 0 Adviezen
- 0 Geen asbest

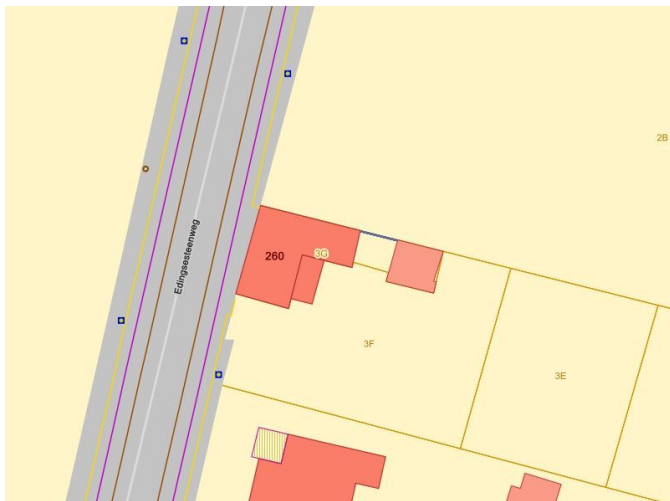
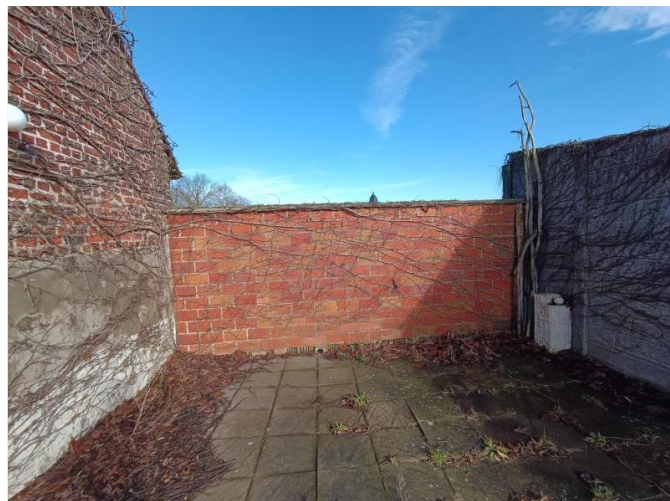
## Zone 4: Muur

- 1 Asbestmateriaal**
- 0 Beperkingen
- 0 Uitsluitingen
- 0 Roerende goederen
- 0 Puin, steenslag, (water)bodem
- 0 Adviezen
- 0 Geen asbest

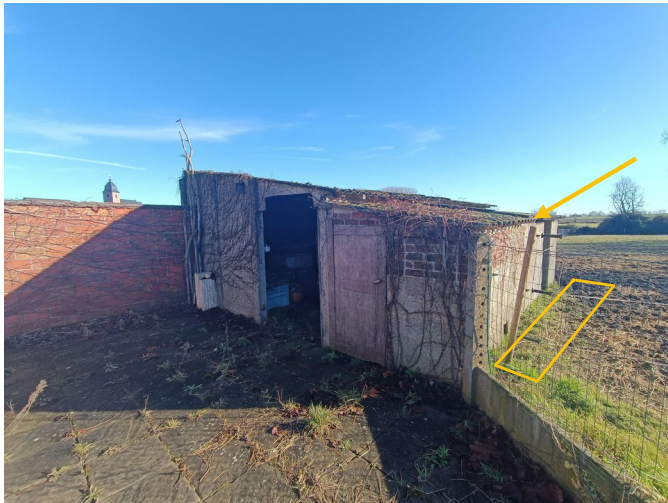
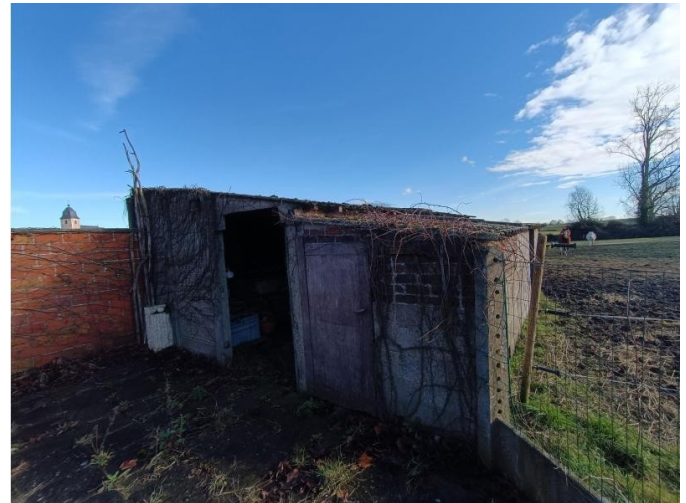
Afdruipzone/afvloeizone

Bron
