# Asbestinventarisatetest

L.A. Sluysstraat 1, 1500 Halle

Attestnummer : **20260216-000356.000**

Uitgegeven op : **16.02.2026**

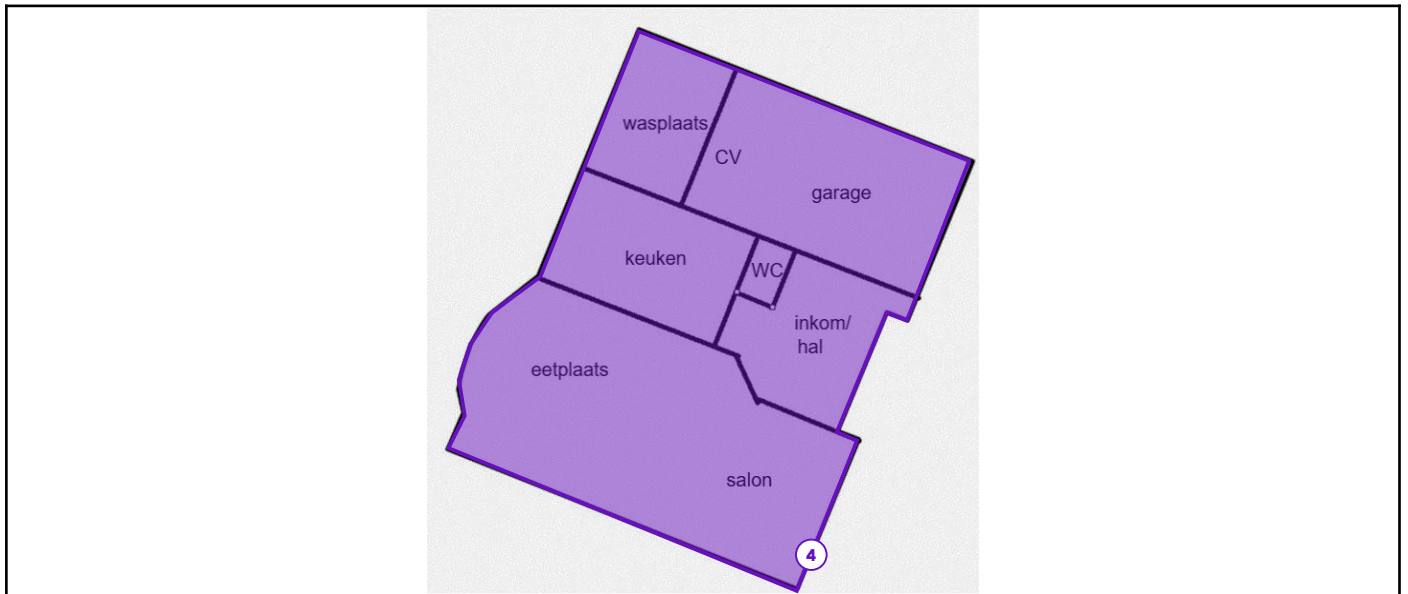
## Plan 1.4: plan gelijkvloers

| Beschrijving | Type | Actie |
|---|---|---|
| 4. Lijm laag vloer -en Faiencetegels (lijm) | Advies | - |

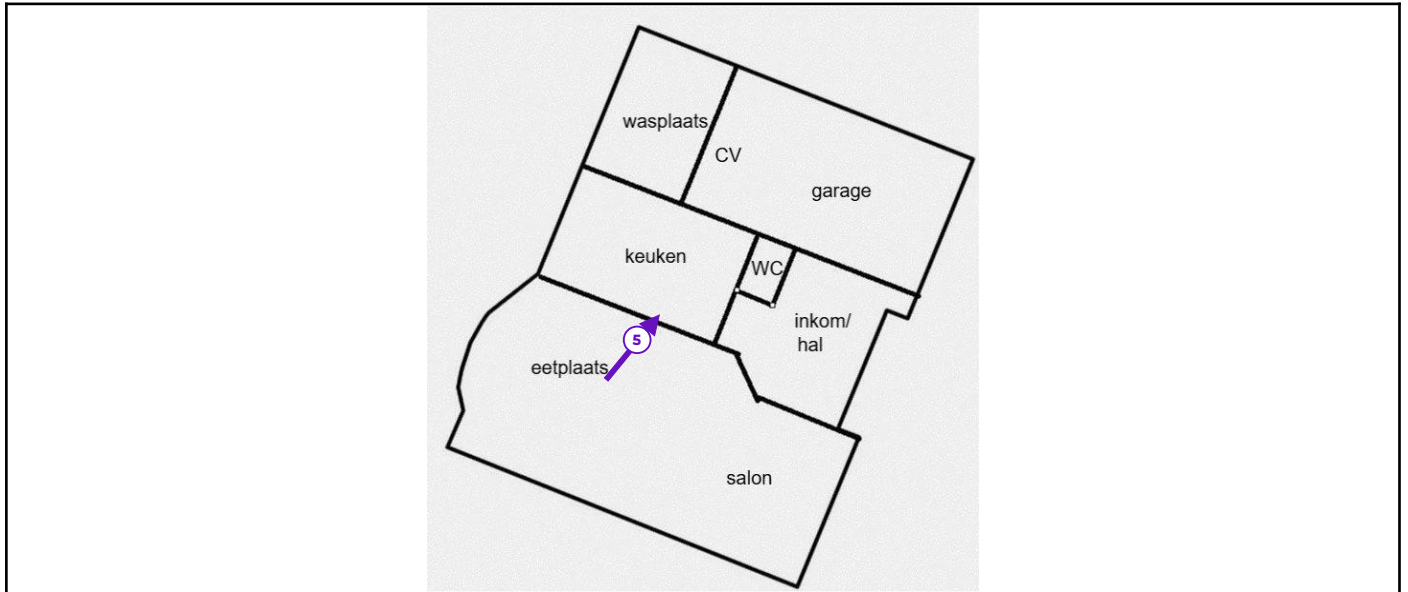
## Plan 1.5: plan gelijkvloers

| Beschrijving | Type | Actie |
|---|---|---|
| 5. coating gootsteen keuken | Advies | - |

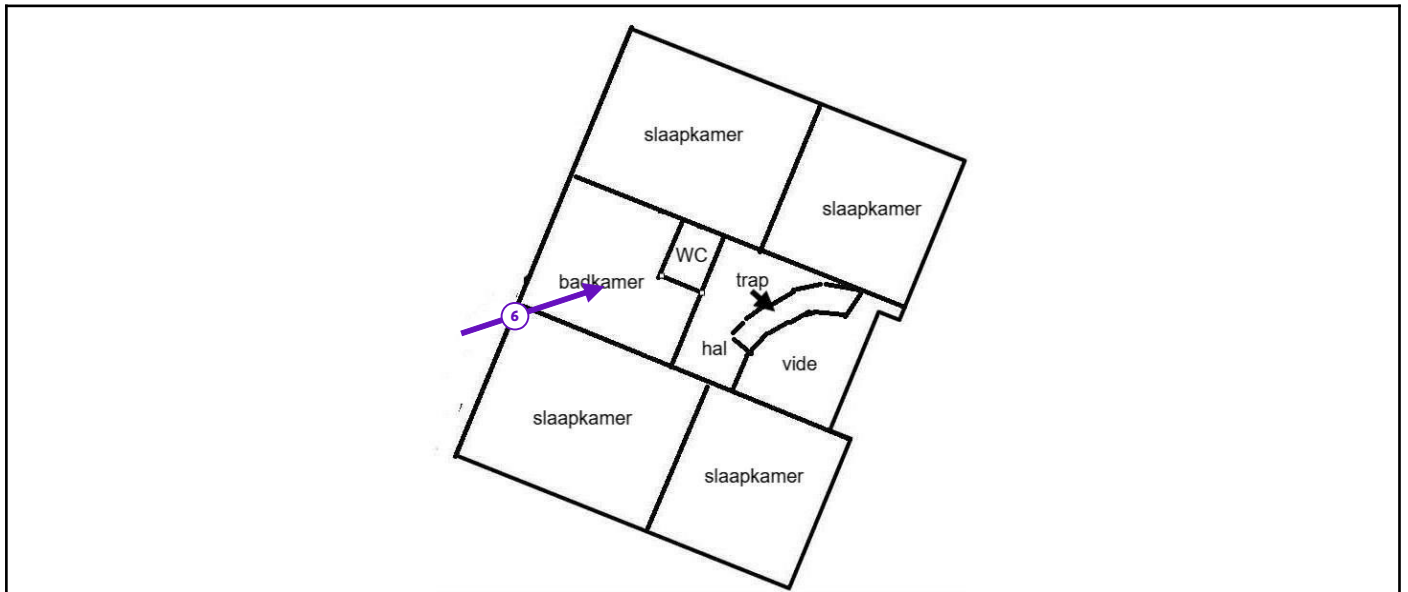
## Plan 1.7: plan eerste verdieping

| Beschrijving | Type | Actie |
|---|---|---|
| 6. Ventilatiekanalen | Advies | - |

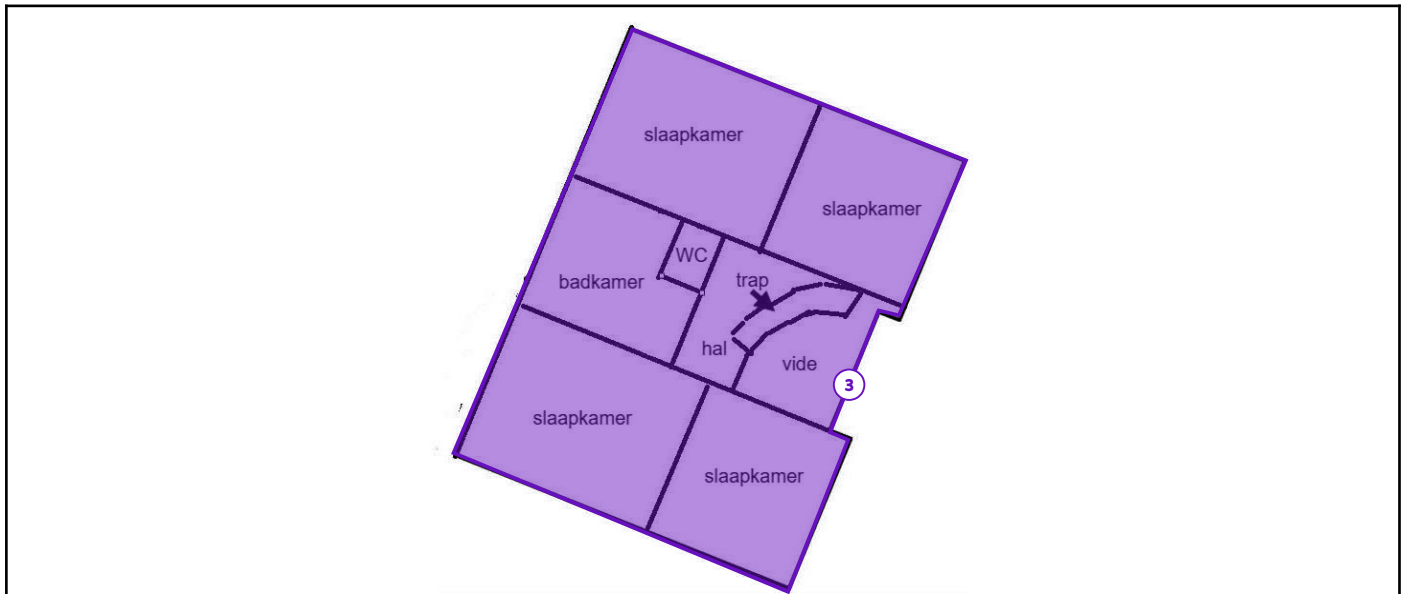
## Plan 1.8: plan eerste verdieping

| Beschrijving | Type | Actie |
|---|---|---|
| 3. Pleisterwerk en dergelijke achter valse Plafonds en muren | Advies | - |
