Asbestinventarisatetest

Frans Baetensstraat 40A, 1750 Lennik

Attestnummer : 20260206-000300.000

Uitgegeven op : 06.02.2026

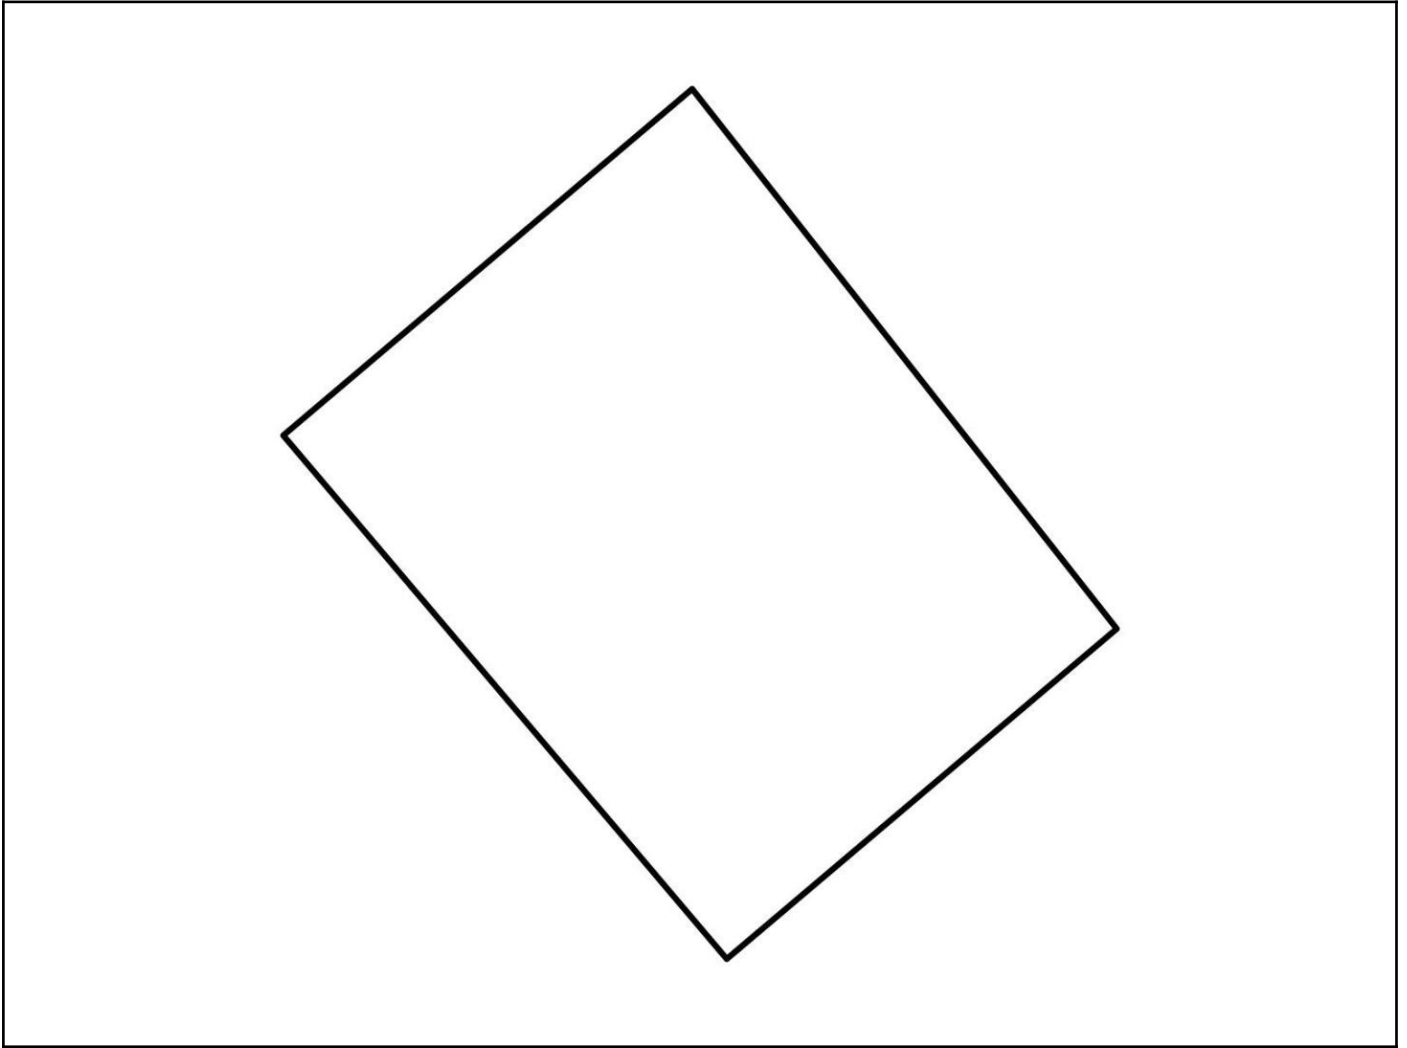
Plan 2.1: Afdak plan

- 0 Asbestmaterialen
- 0 Beperkingen
- 0 Uitsluitingen
- 0 Roerende goederen
- 0 Puin, steenslag, (water)bodem
- 0 Adviezen
- 0 Geen asbest
