# Asbestinventarisat attest

Vollezelestraat 141, 1755 Pajottegem

Attestnummer : 20250312-000235.000

Uitgegeven op : 12.03.2025

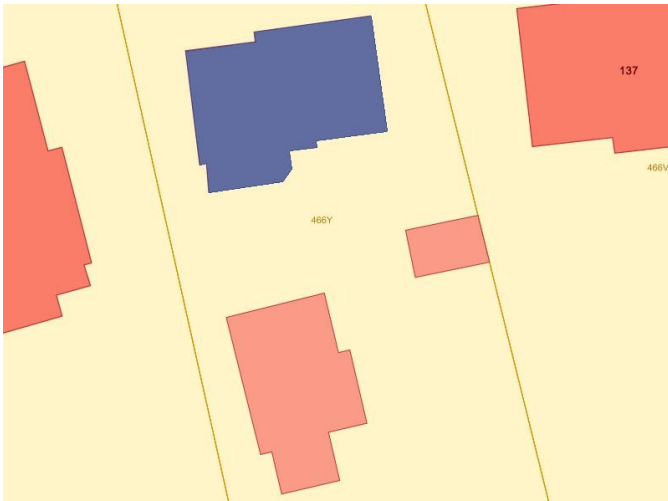
## Zone 1: Hoofdgebouw

Tijdens de inspectie vastgesteld:

- 1 Asbestmateriaal**
- 0 Beperkingen
- 0 Uitsluitingen
- 0 Roerende goederen
- 0 Puin, steenslag, (water)bodem
- 7 Adviezen**
- 1 Geen asbest**

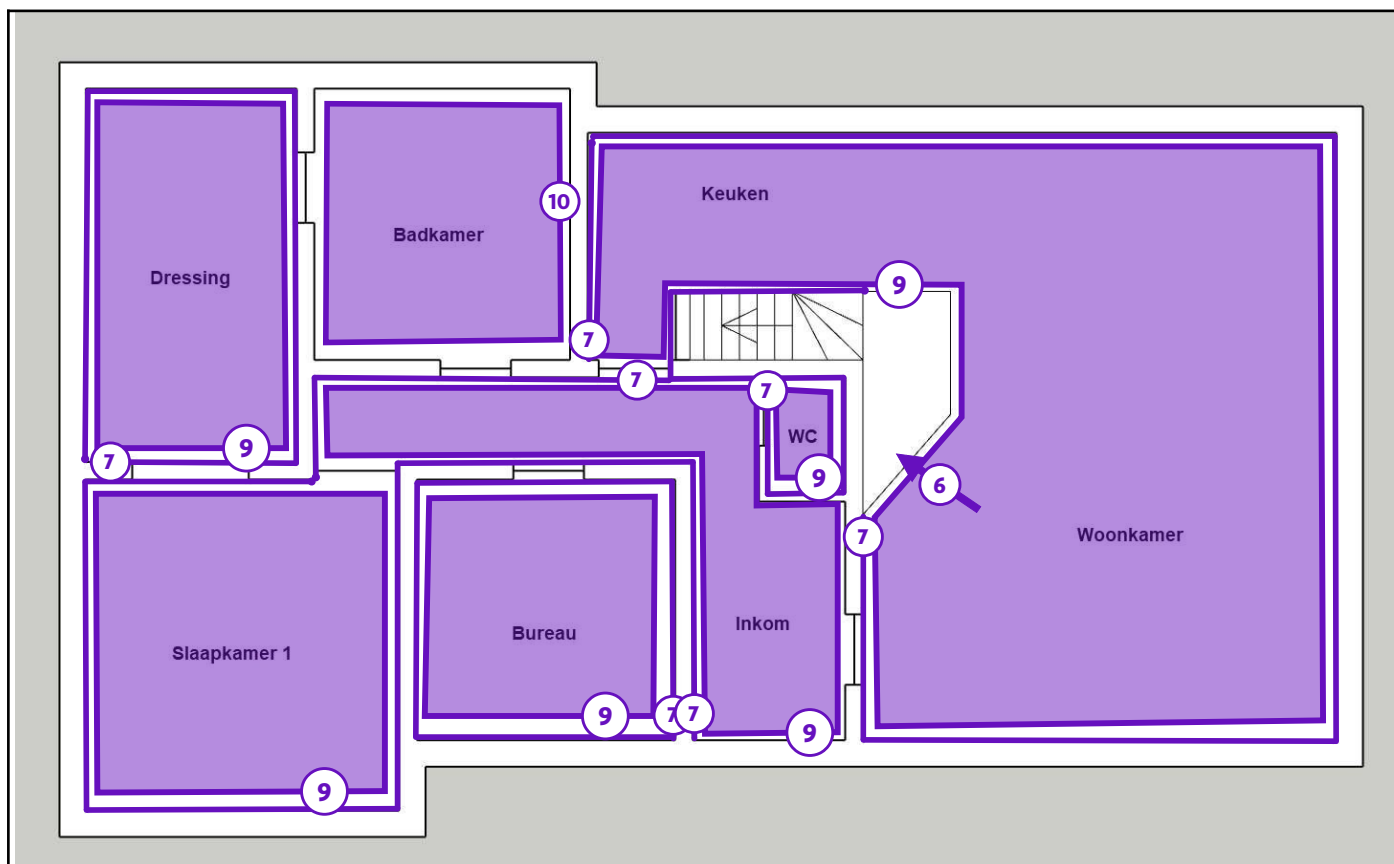
## Plan 1.2: Gelijkvloers

| Beschrijving | Type | Actie |
|---|---|---|
| 10. Plafond afgewerkt met gipskartonplaten | Advies | - |

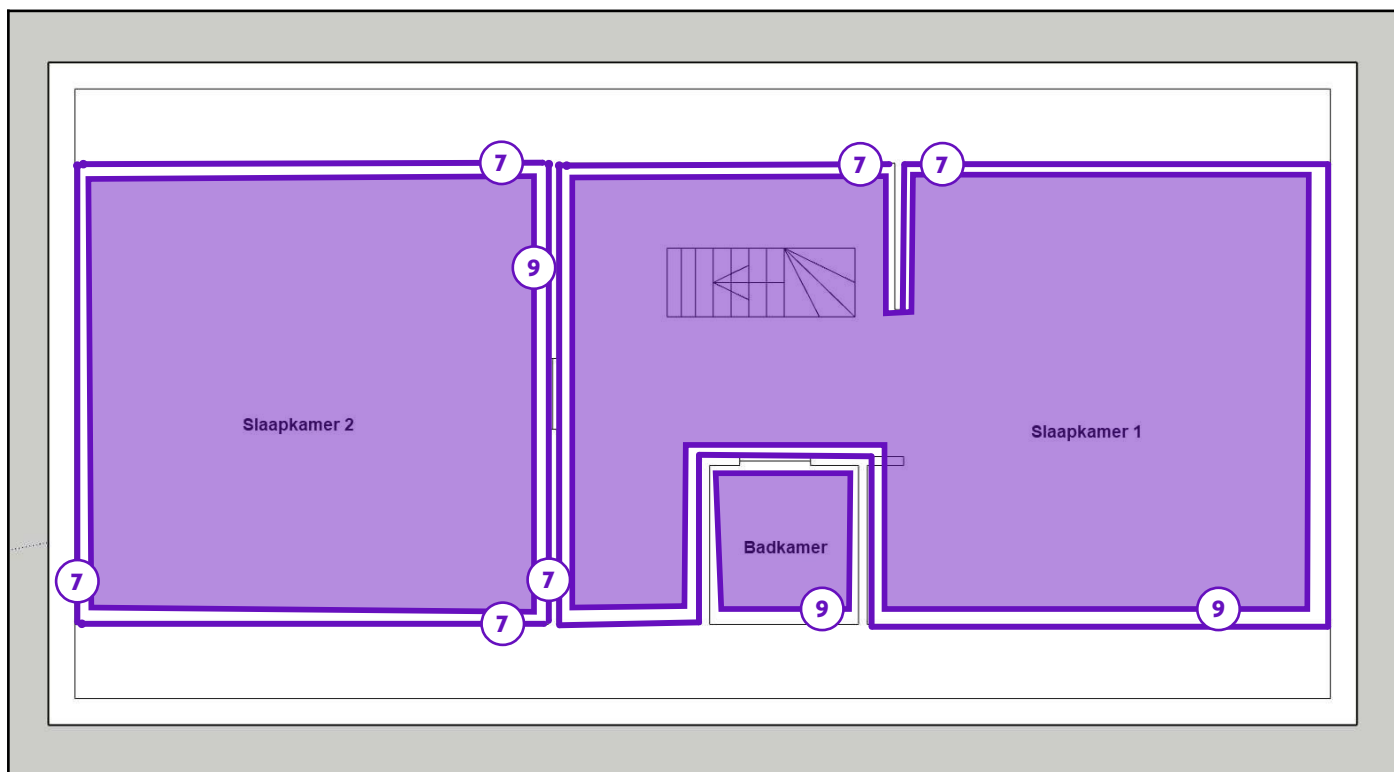
## Plan 1.3: Verdieping 1

| Beschrijving | Type | Actie |
|---|---|---|
| 9. Houten plafondafwerking | Advies | - |

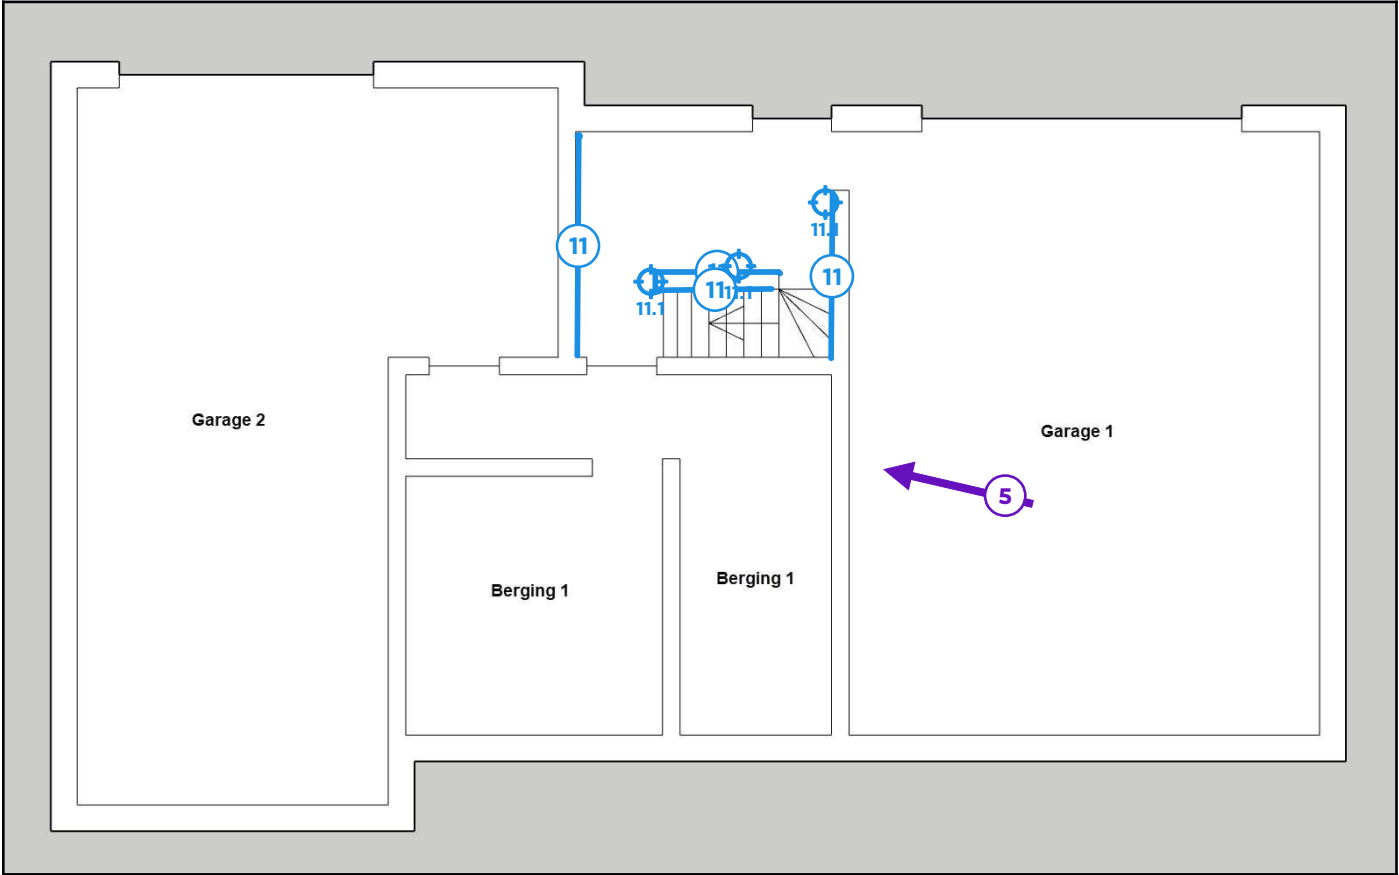
# Plan 1.4: Kelder

| Beschrijving | Type | Actie |
|---|---|---|
| 11.1 Code: 20250310 A2 | Mengmonster | - |

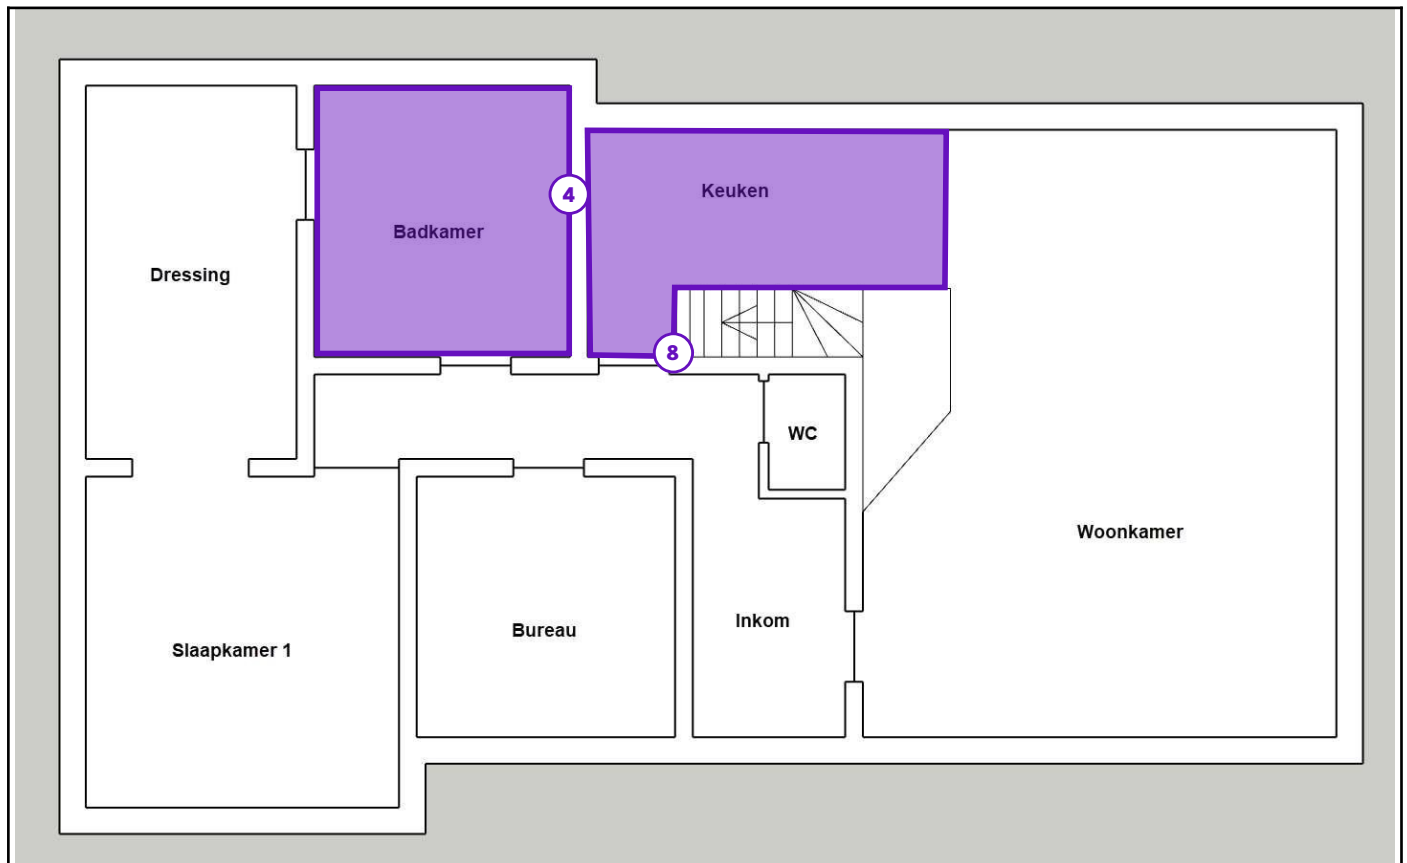
## Plan 1.5: Gelijkvloers

| Beschrijving | Type | Actie |
|---|---|---|
| 8. Recente keuken | Advies | - |

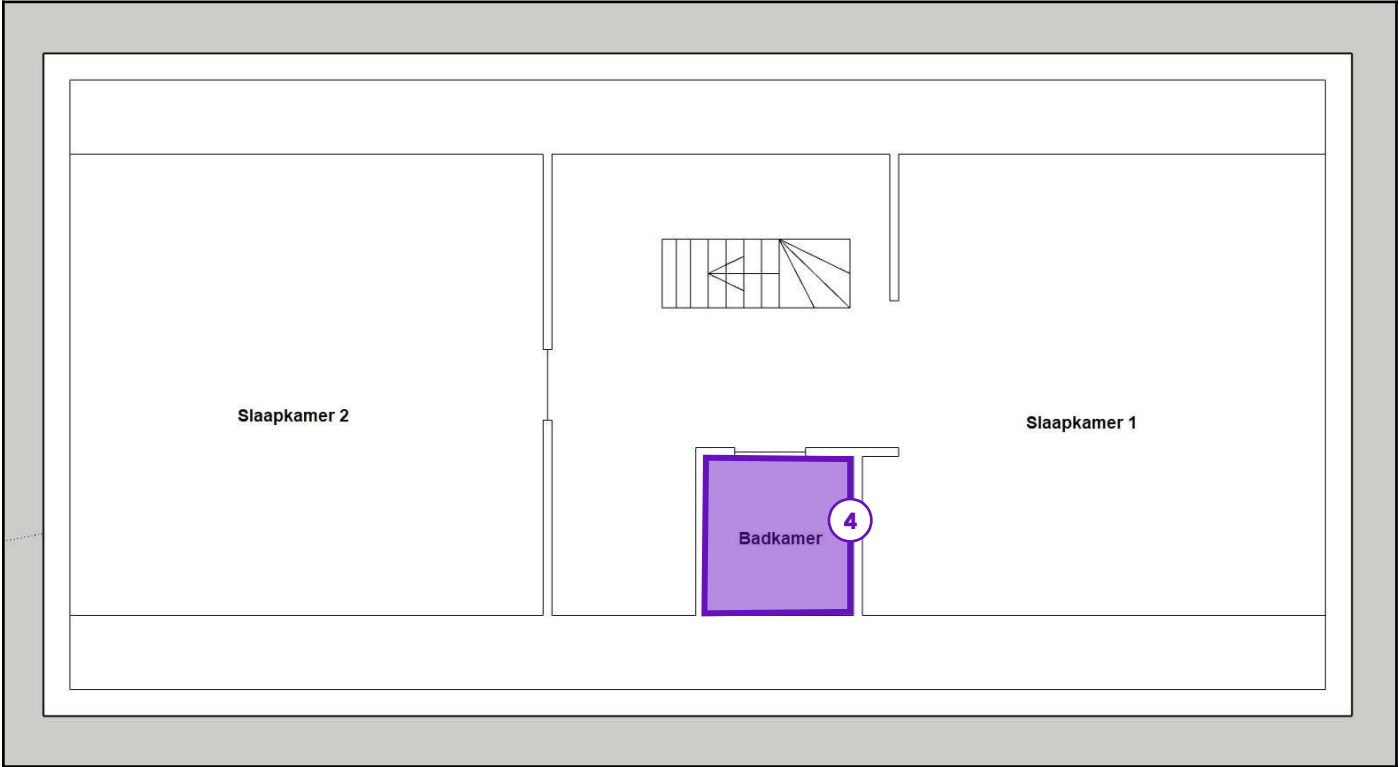
# Plan 1.6: Verdieping 1

| Beschrijving | Type | Actie |
|---|---|---|
| 4. Recente badkamer | Advies | - |

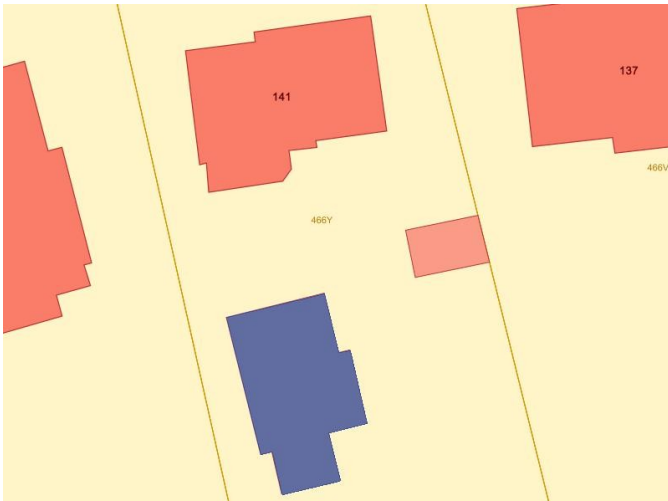
## Zone 2: Stalling en werkplaats

Tijdens de inspectie vastgesteld:

- 0 Asbestmaterialen
- 0 Beperkingen
- 1 Uitsluiting
- 0 Roerende goederen
- 0 Puin, steenslag, (water)bodem
- 0 Adviezen
- 0 Geen asbest

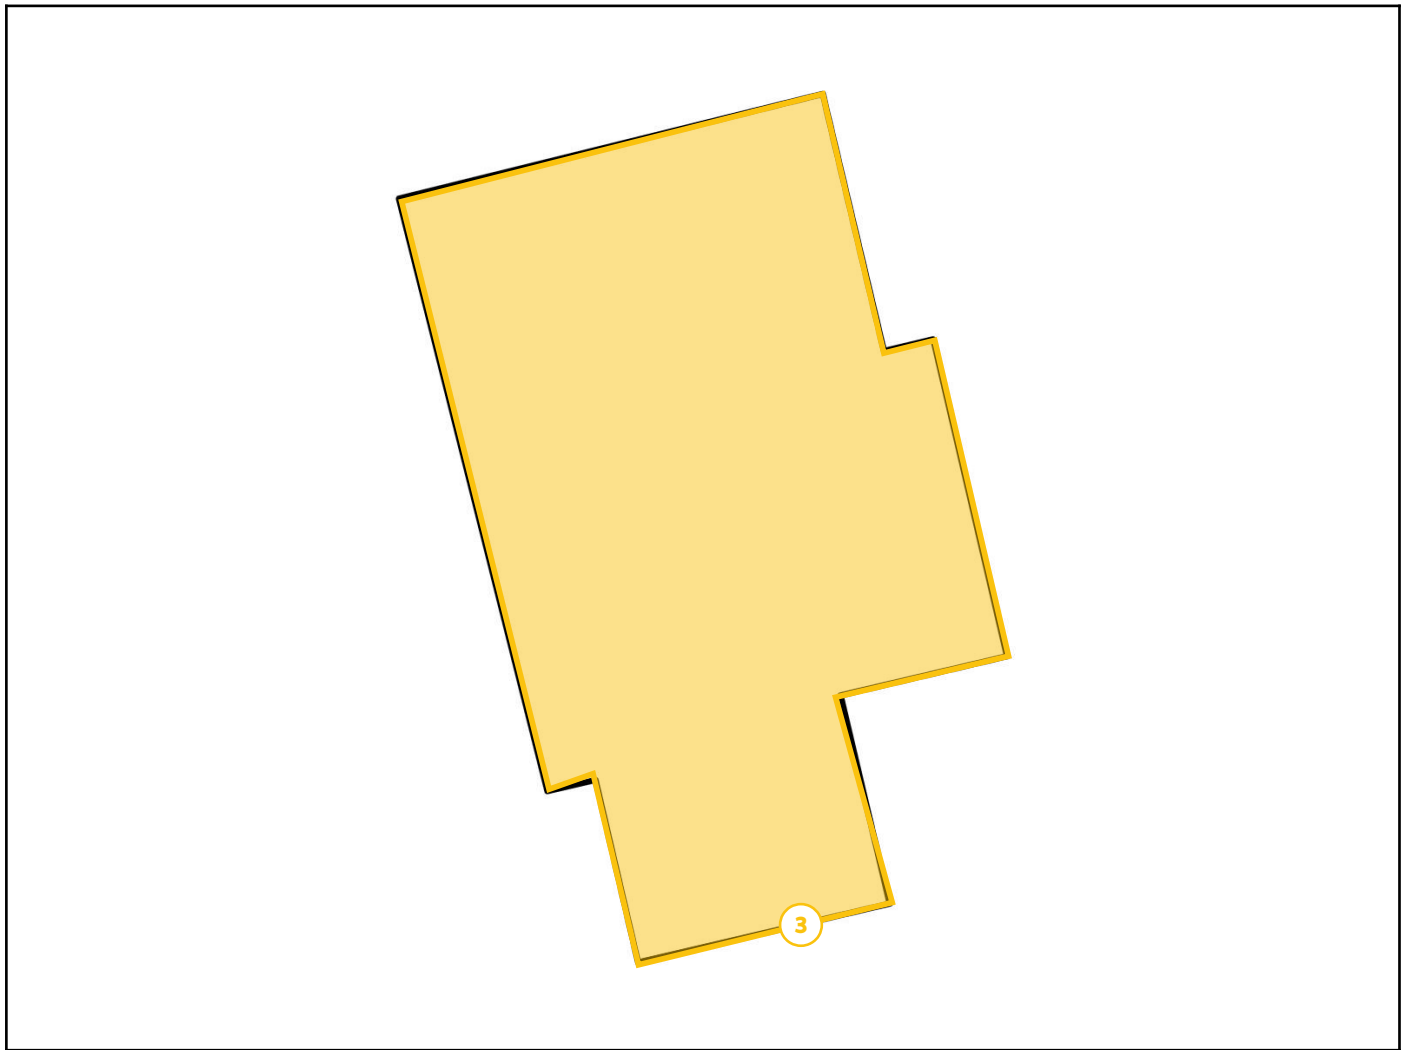
## Plan 2.1: Stalling en werkplaats plan

| Beschrijving | Type | Actie |
|---|---|---|
| 3. Stalling en werkplaats gebouwd na 2001 | Uitsluiting | - |

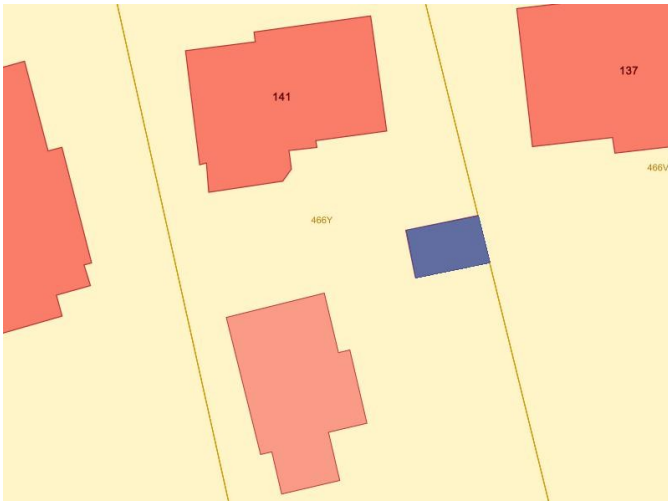
## Zone 3: Tuinhuis

Tijdens de inspectie vastgesteld:

- 0 Asbestmaterialen
- 0 Beperkingen
- 1 Uitsluiting
- 0 Roerende goederen
- 0 Puin, steenslag, (water)bodem
- 0 Adviezen
- 0 Geen asbest
