# Asbestinventarisatetest

Broek 66, 1500 Halle

Attestnummer : 20260216-000186.000

Uitgegeven op : 16.02.2026

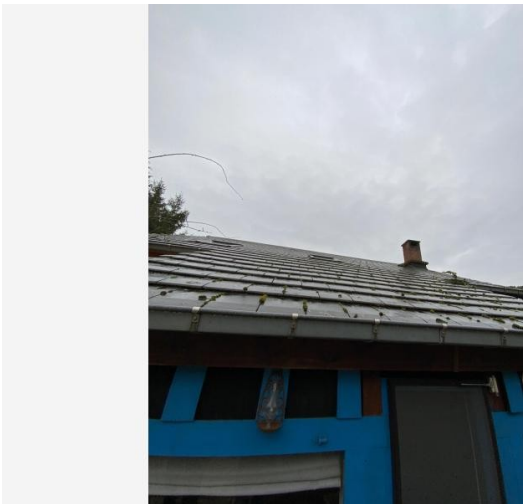
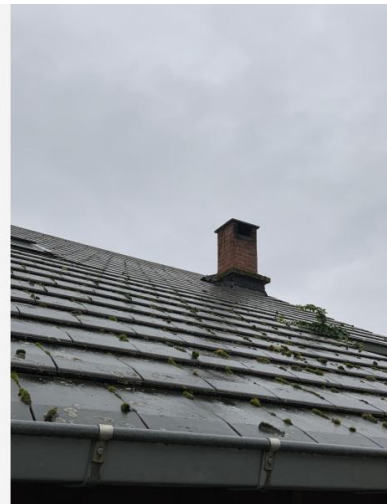
## Fiche 7: Rookgaskanaal (niet verdacht)

| Beschrijving | Notitie | Terug te vinden op plannen |
|---|---|---|
| Fiche 7: Rookgaskanaal (niet verdacht) | Het rookgaskanaal is niet-asbestverdacht. | Plan 1.4: Achtergevel |
