# Asbestinventarisatetest

Waardestraat 41, 1540 Pajottegem

Attestnummer : 20260109-000302.000

**Niet-asbestveilig**

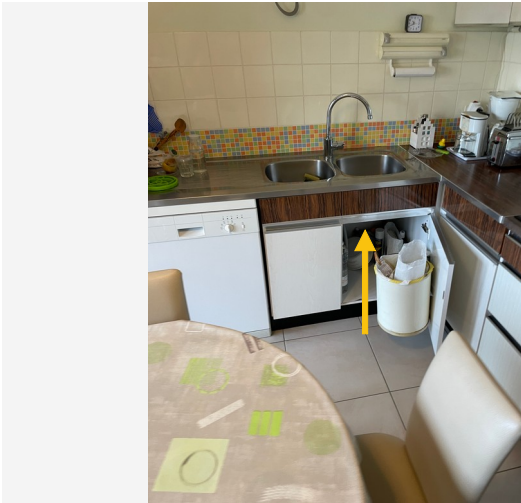
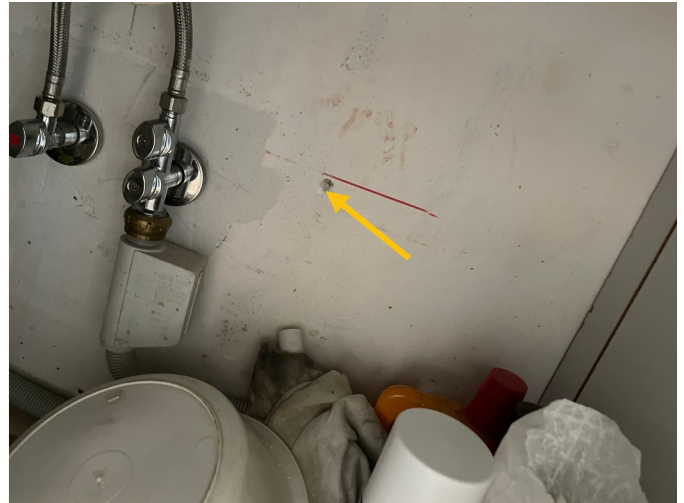
## Fiche 15: Pleisterwerk muren

Geen asbest

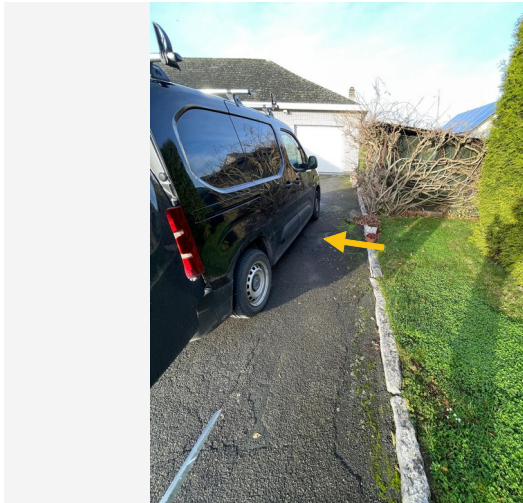
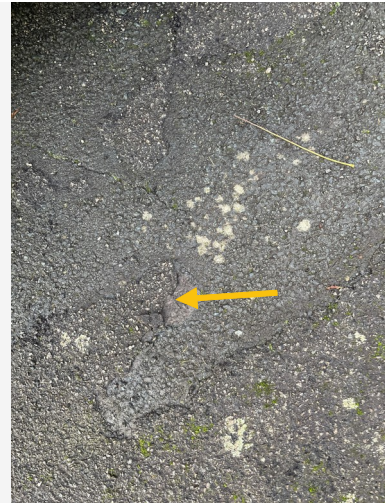
## Fiche 17: Asfalt oprit

Geen asbest

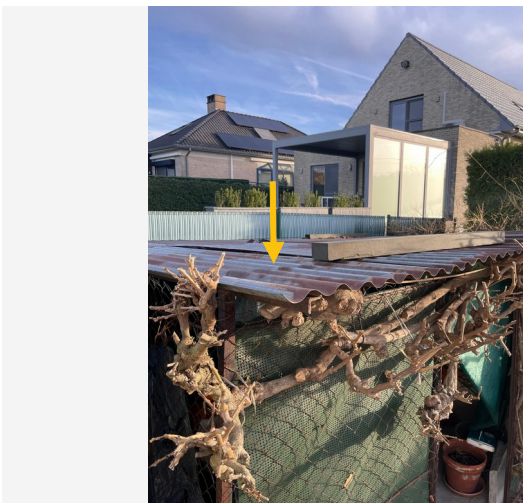
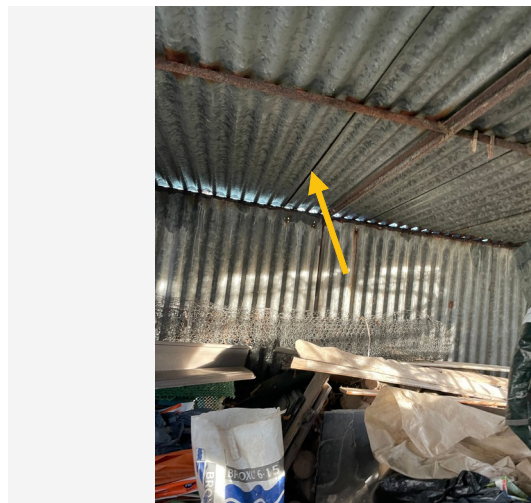
## Fiche 21: Dakbedekking tuinhuis niet asbestverdacht

| Beschrijving | Notitie | Terug te vinden op plannen |
|---|---|---|
| Fiche 21: Dakbedekking tuinhuis niet asbestverdacht | Dakbedekking van het tuinhuis is niet asbestverdacht. | - |

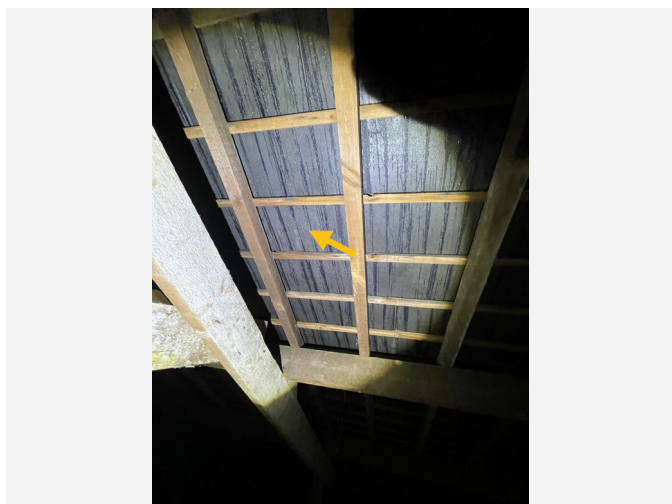
### Fiche 23: Materialen onder de dakbedekking (onderdak)

| Beschrijving | Notitie | Terug te vinden op plannen |
|---|---|---|
| Fiche 23: Materialen onder de dakbedekking (onderdak) | Geen asbestverdacht onderdak aanwezig. | Plan 1.11: Woning plan - Zolder - VD1 |
