# Asbestinventarisat attest

Frans Baetensstraat 40B, 1750 Lennik

Attestnummer : 20260206-000301.000

**Niet-asbestveilig**

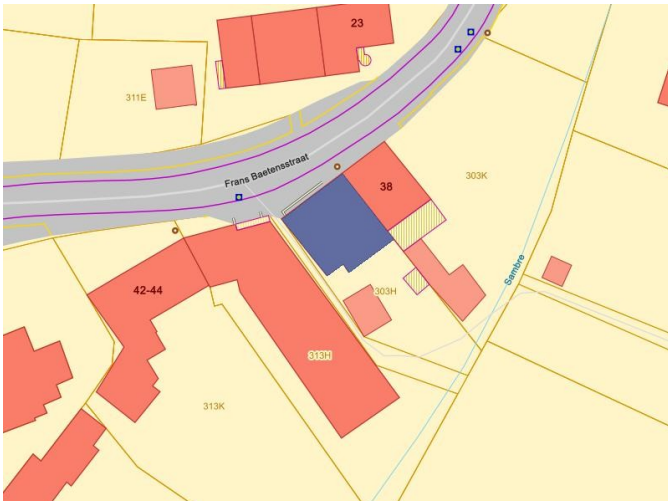
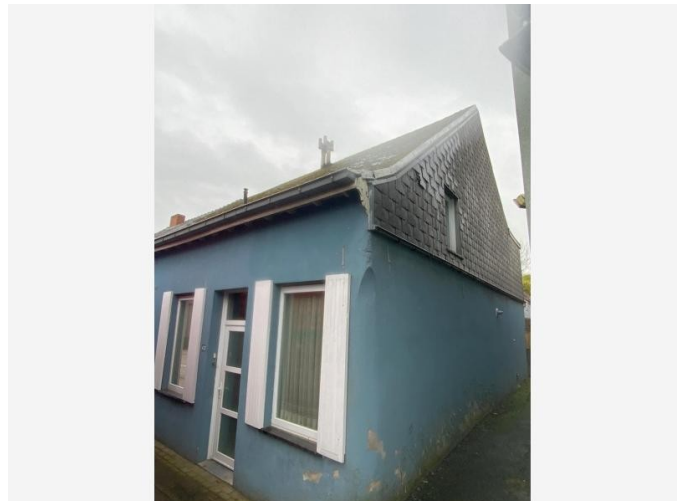
## Zone 1: Hoofdgebouw

- 3 Asbestmaterialen**
- 0 Beperkingen
- 0 Uitsluitingen
- 0 Roerende goederen
- 0 Puin, steenslag, (water)bodem
- 2 Adviezen**
- 1 Geen asbest**

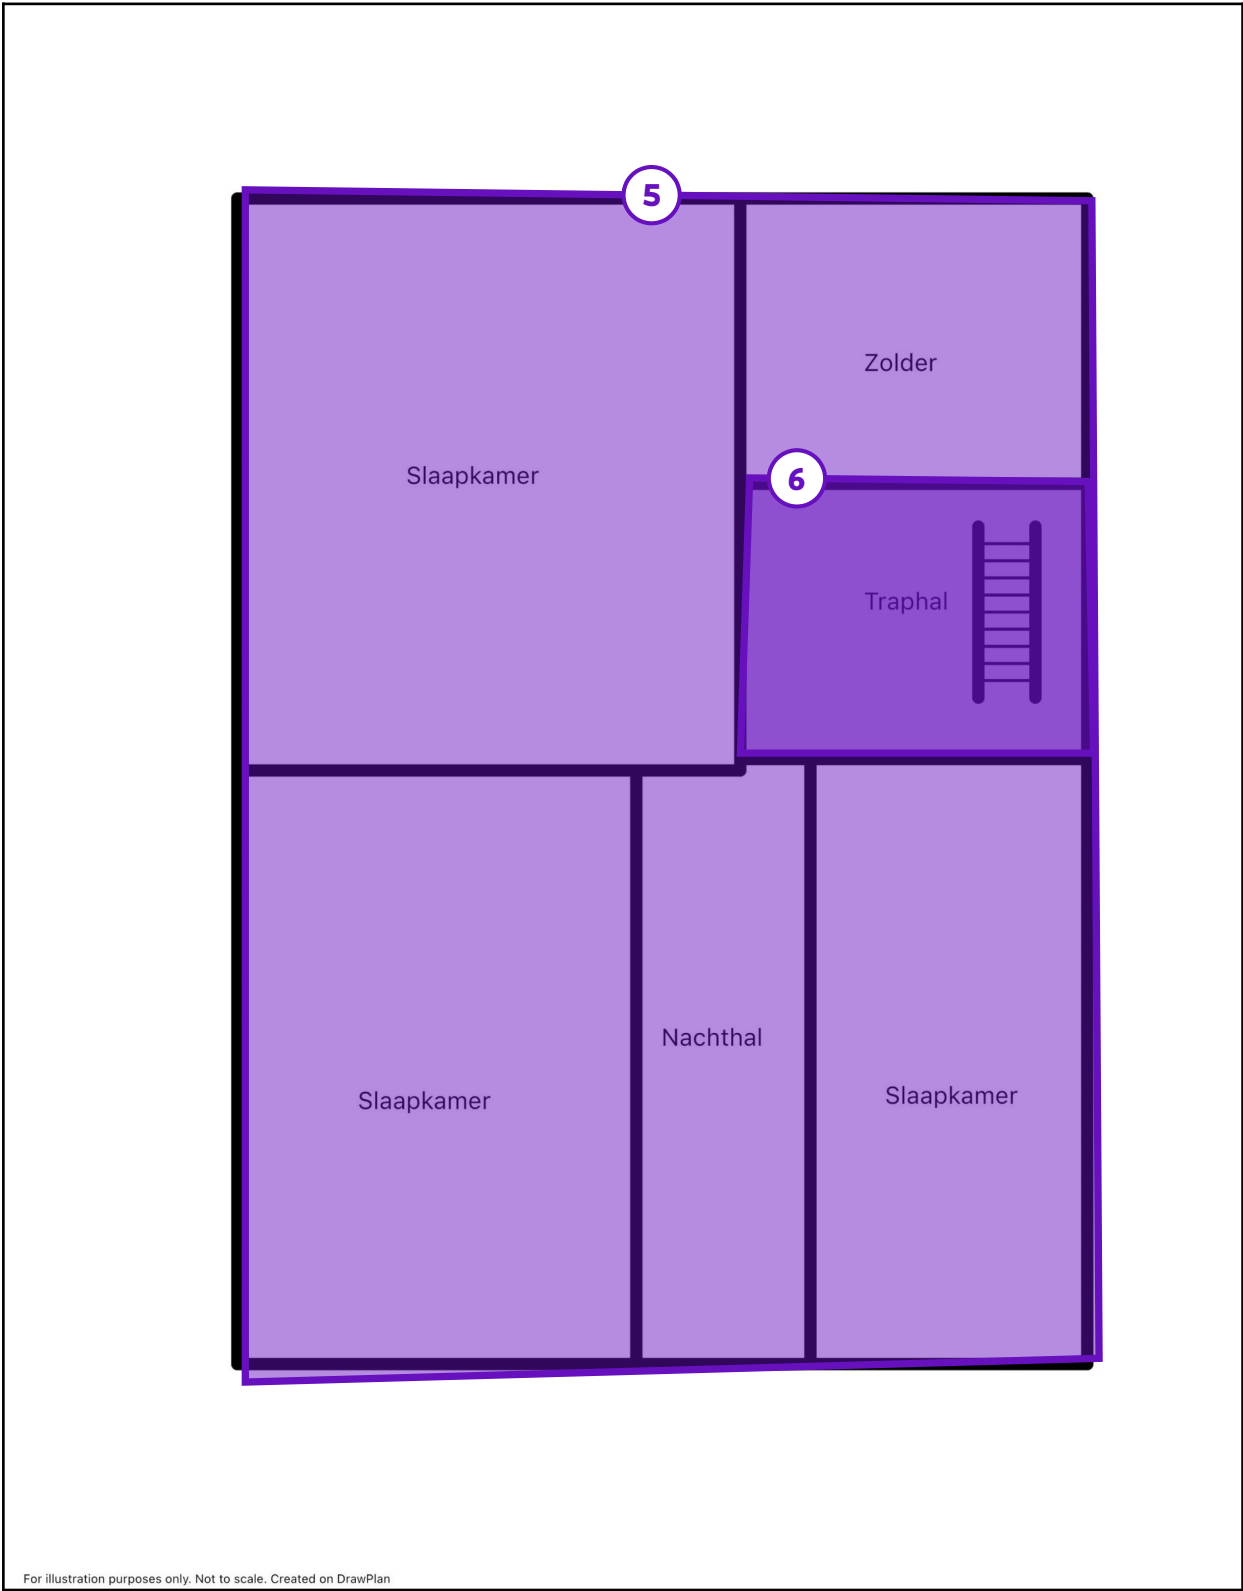
# Plan 1.3: Verdieping

| 6. Vloerzeil | Advies | - |

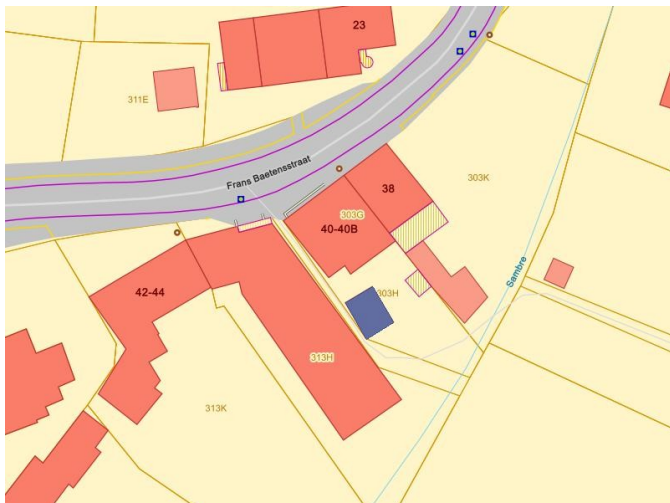
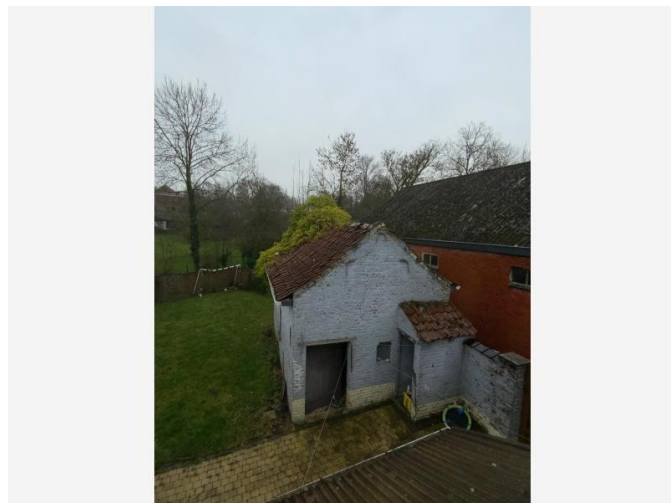
## Zone 2: Bijgebouw

- 1 Asbestmateriaal**
- 0 Beperkingen
- 0 Uitsluitingen
- 0 Roerende goederen
- 0 Puin, steenslag, (water)bodem
- 0 Adviezen
- 0 Geen asbest
