# Asbestinventarisatetest

Koekoekstraat 68A, 1755 Pajottegem

Attestnummer : **20251216-000162.000**

Uitgegeven op : **16.12.2025**

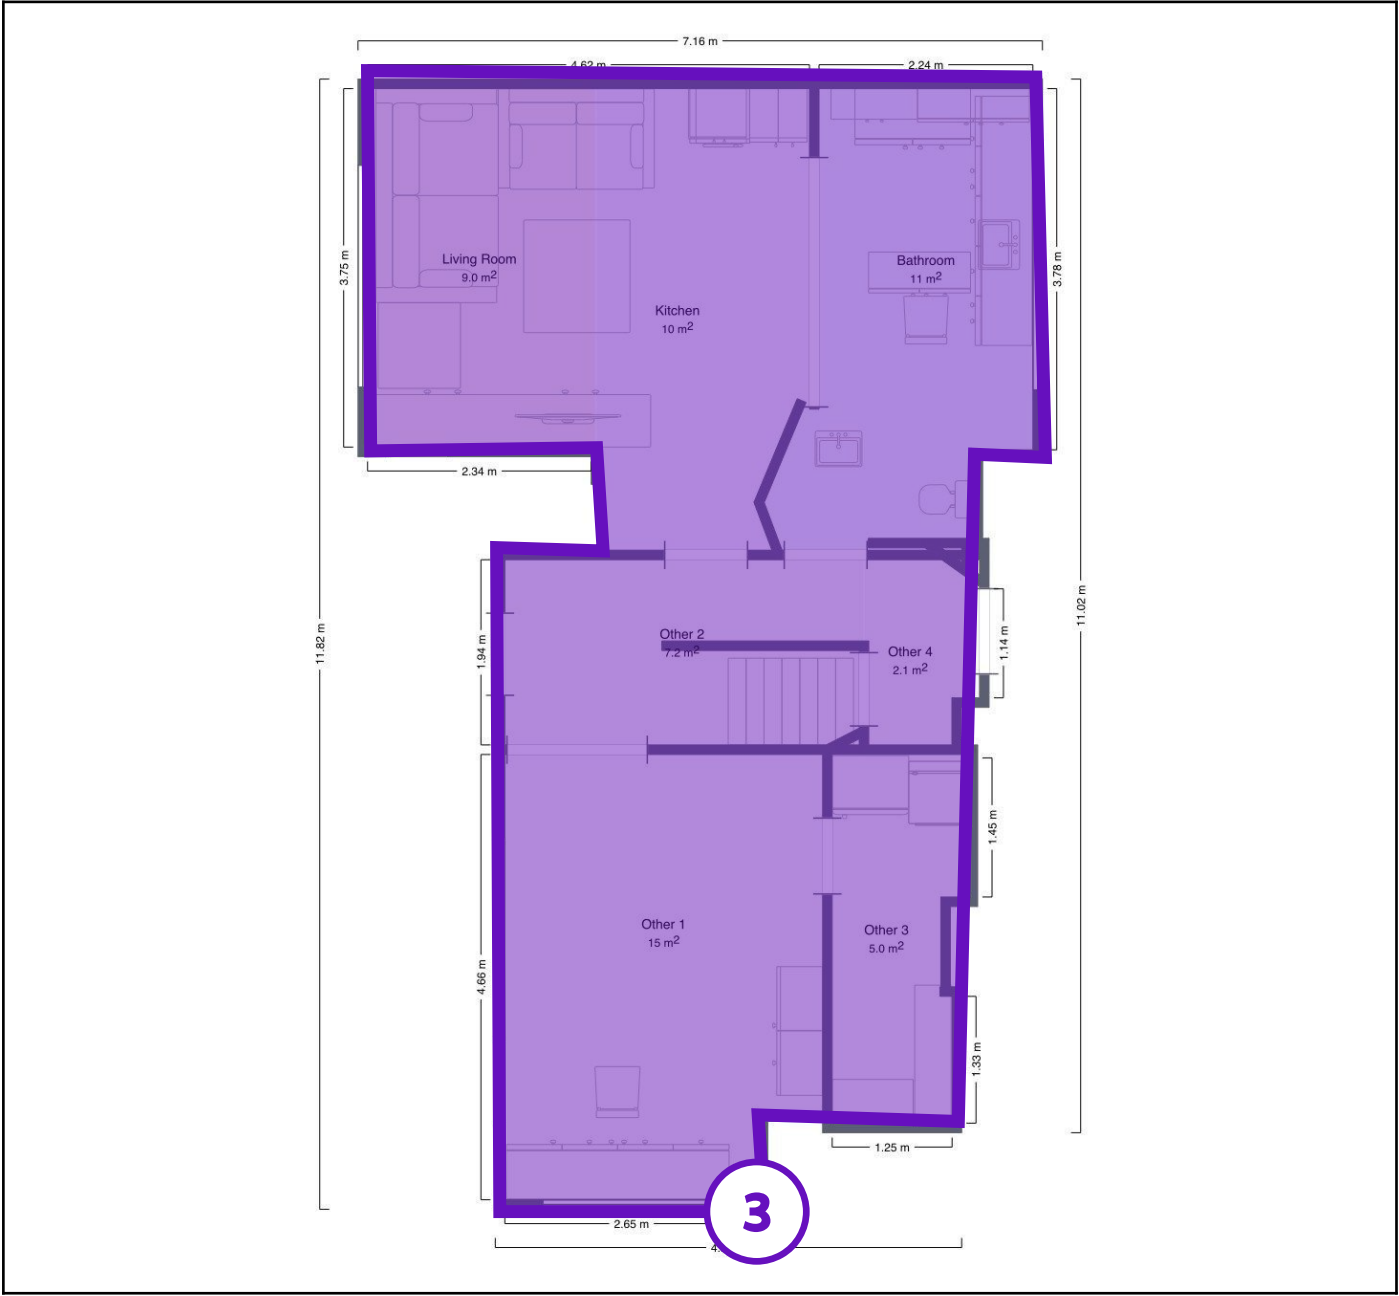
# Plan 1.2: Verdiep 0

| Beschrijving | Type | Actie |
|---|---|---|
| 3. Plafonds uit niet asbestverdacht materiaal | Advies | - |

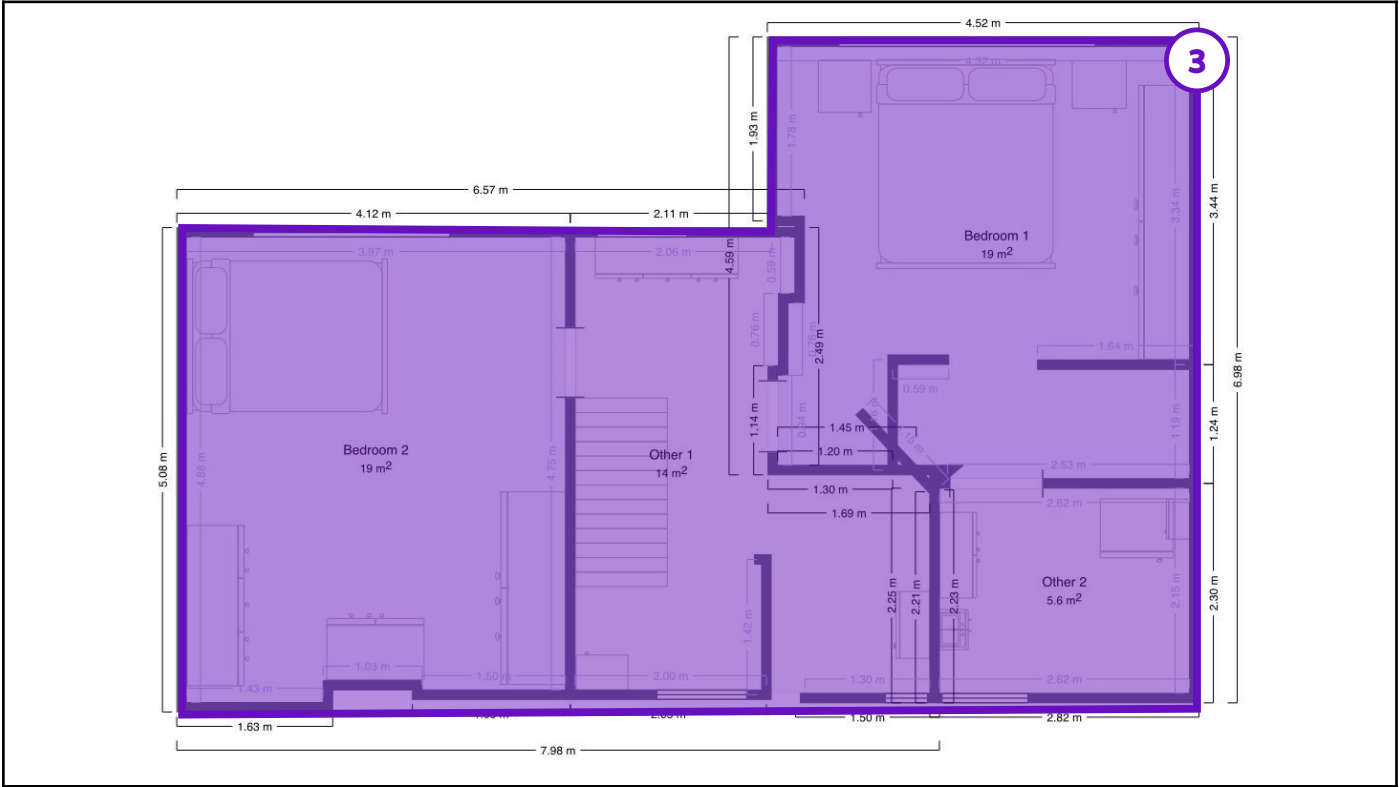
# Plan 1.4: Verdiep 1

| Beschrijving | Type | Actie |
|---|---|---|
| 3. Plafonds uit niet asbestverdacht materiaal | Advies | - |

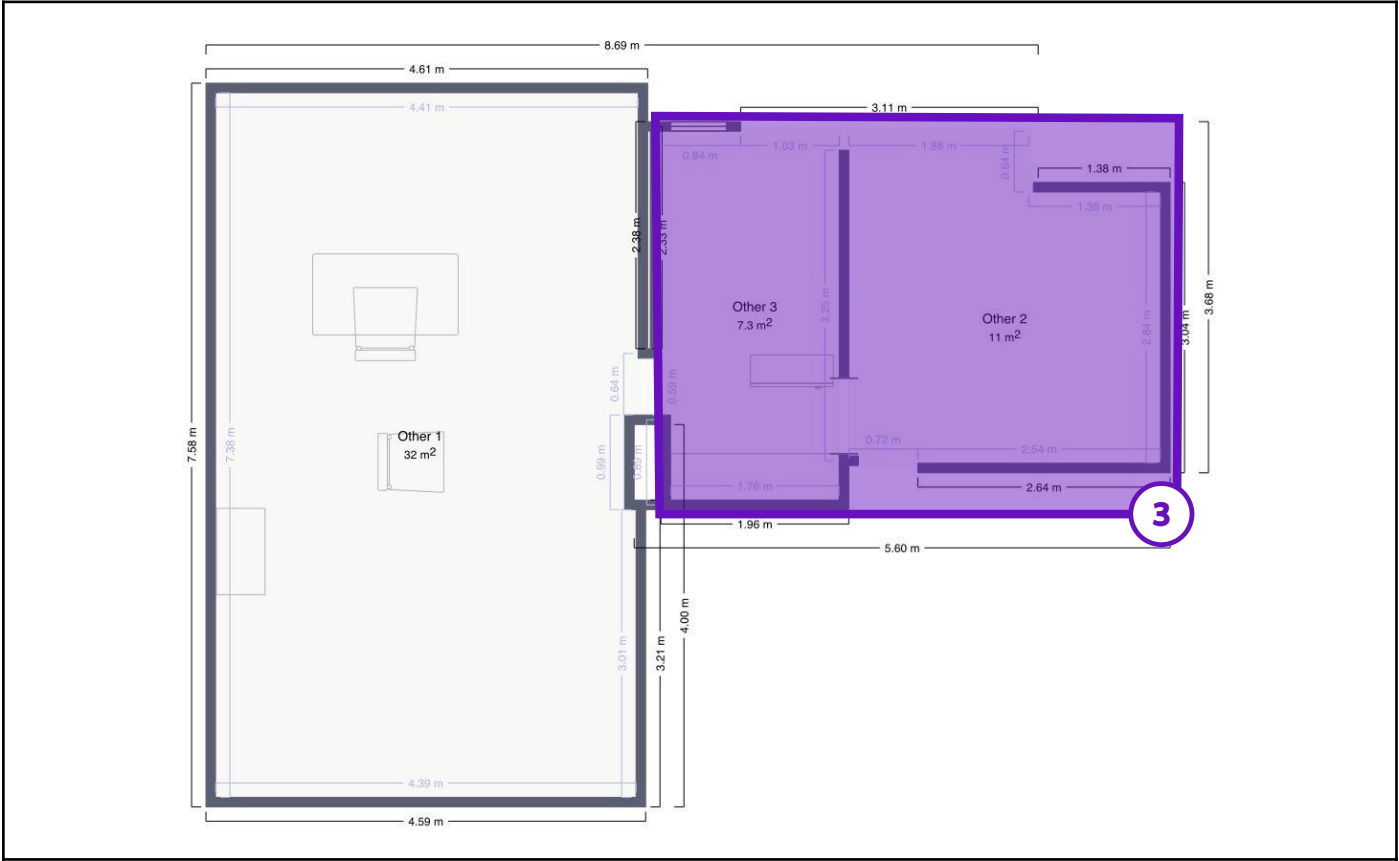
# Plan 1.7: Zolder

| Beschrijving | Type | Actie |
|---|---|---|
| 3. Plafonds uit niet asbestverdacht materiaal | Advies | - |
