# Asbestinventarisatetest

Lenniksestraat 3, 1755 Pajottegem

Attestnummer : **20260226-000412.000**

**Asbestveilig** (maar mogelijk niet asbestvrij)

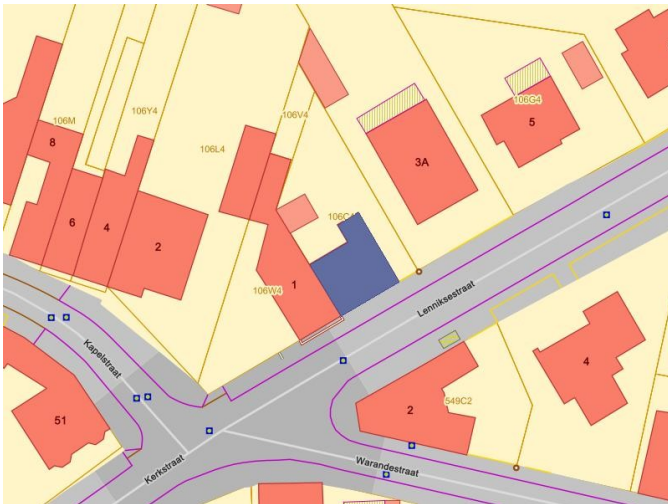
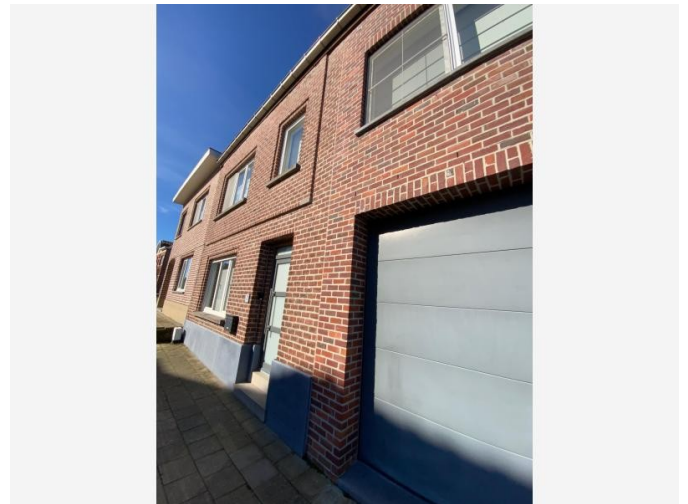
## Zone 1: Hoofdgebouw

Tijdens de inspectie vastgesteld:

- 0 Asbestmaterialen
- 0 Beperkingen
- 0 Uitsluitingen
- 0 Roerende goederen
- 0 Puin, steenslag, (water)bodem
- 1 Advies
- 1 Geen asbest

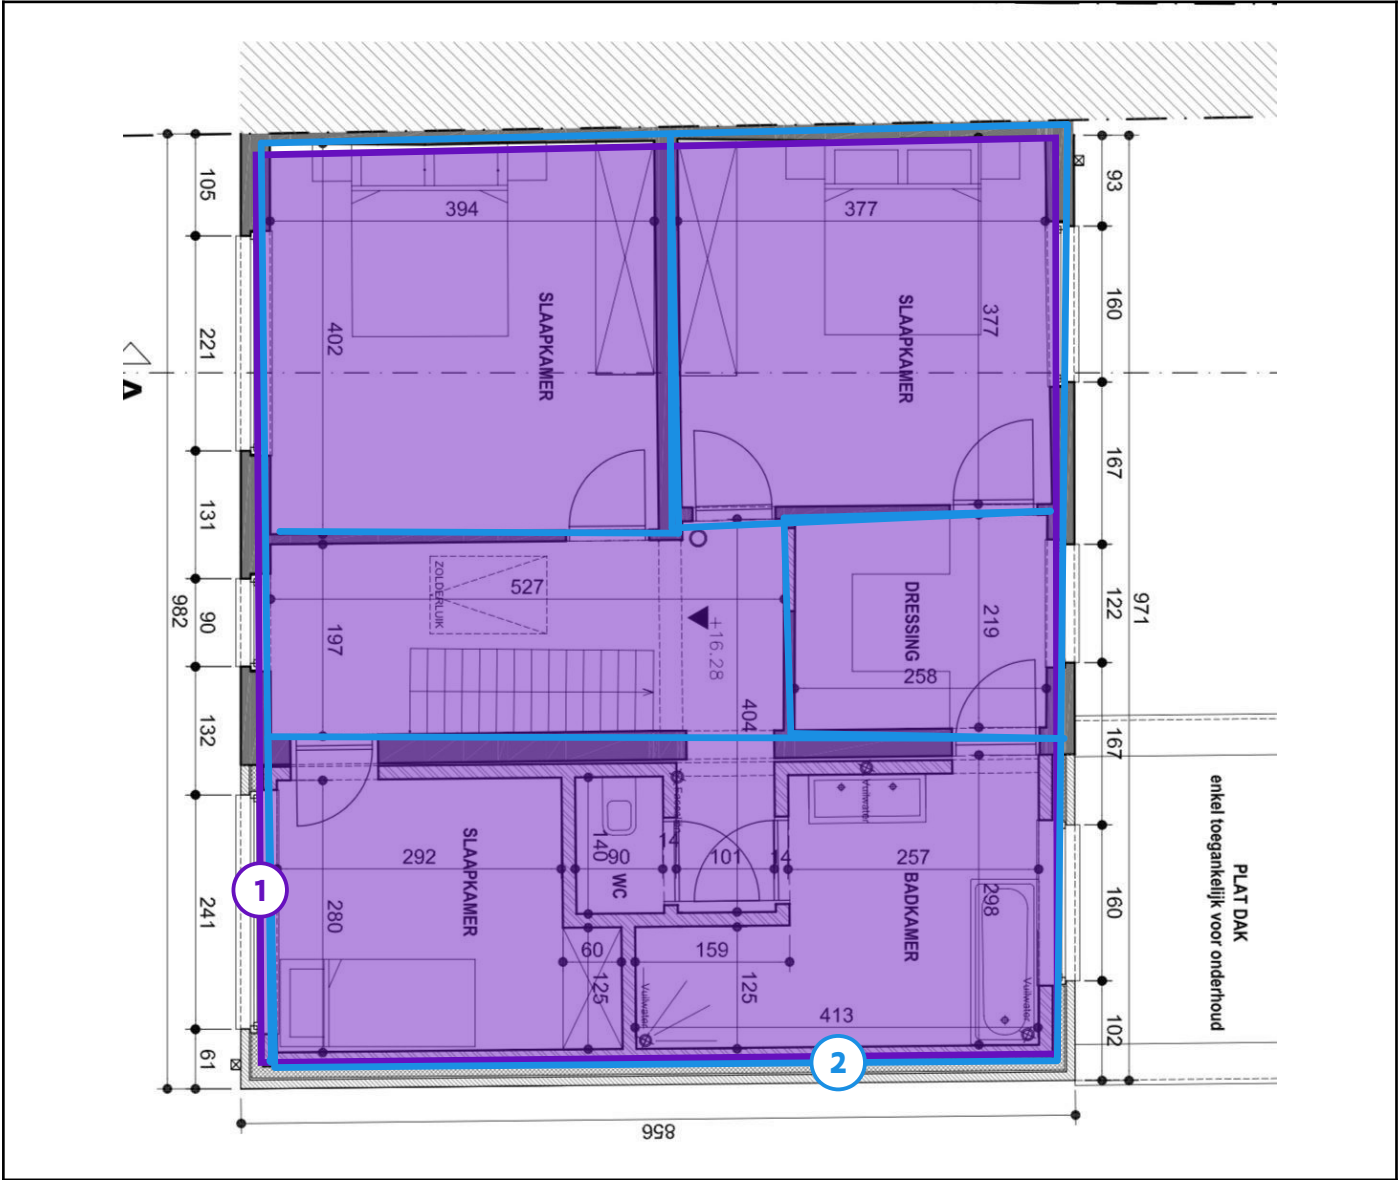
# Plan 1.4: Verdieping

| Beschrijving | Type | Actie |
|---|---|---|
| 2. Pleisterwerk wanden | Geen asbest | - |

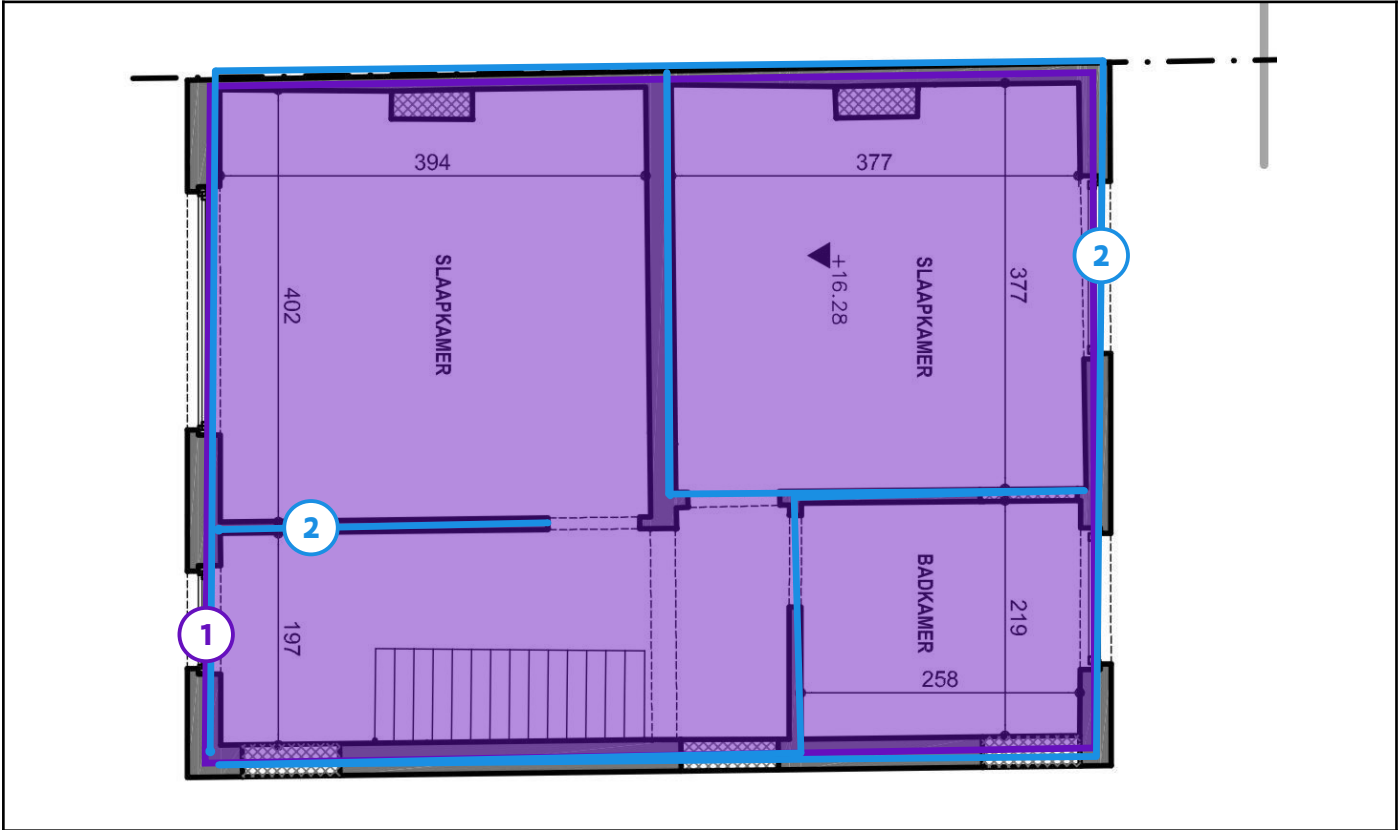
# Plan 1.5: Verdieping 2

| Beschrijving | Type | Actie |
|---|---|---|
| 2. Pleisterwerk wanden | Geen asbest | - |

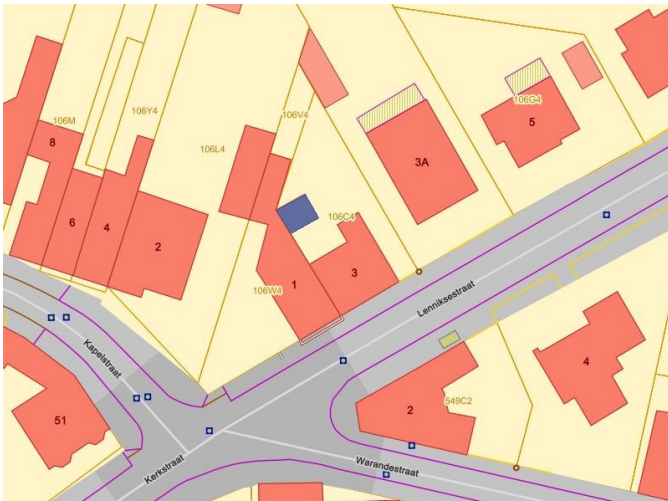
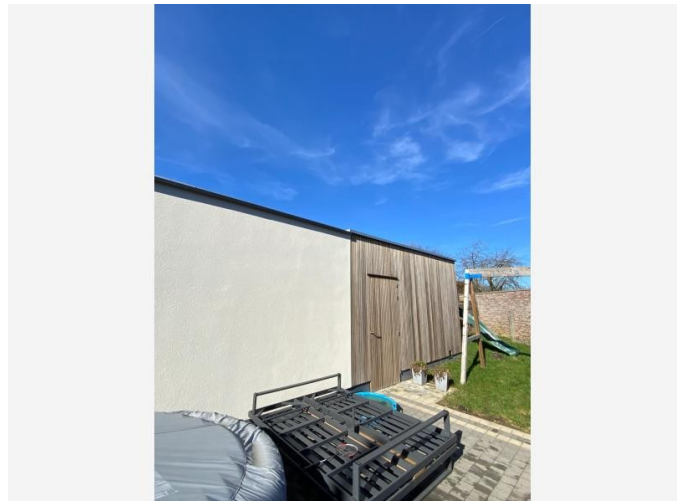
## Zone 2: Bijgebouw

Tijdens de inspectie vastgesteld:

- 0 Asbestmaterialen
- 0 Beperkingen
- 0 Uitsluitingen
- 0 Roerende goederen
- 0 Puin, steenslag, (water)bodem
- 0 Adviezen
- 0 Geen asbest
