# Asbestinventarisatetest

Strijlandstraat 11, 1755 Pajottegem

Attestnummer : 20260318-000471.000

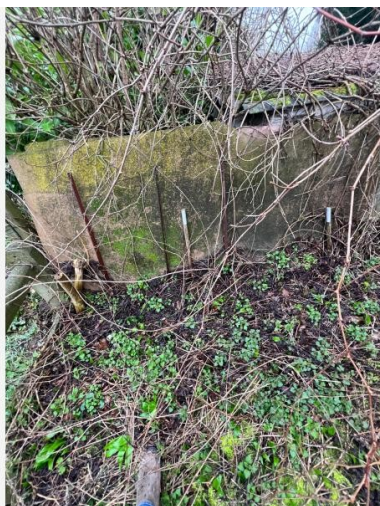
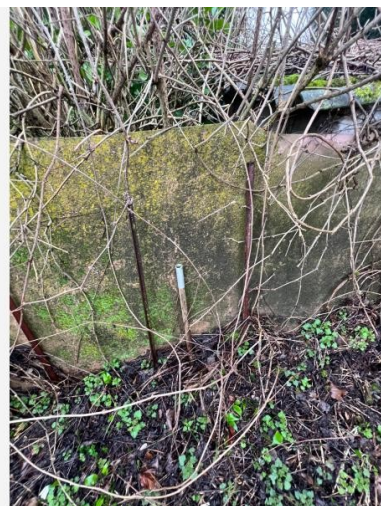
Overzichtsfoto

Detailfoto

- Eenvoudige handelingen: mag via doe-het-zelf of door werknemer(s) met opleidingsattest eenvoudige handelingen  
Deze toepassing kan door een aannemer die over een opleidingsattest eenvoudige handelingen beschikt of door een particulier (doe-het-zelf), verwijderd worden indien er geen verhoogd risico op vrijgave van asbestvezels (max. concentratie 0,01 vezels/cm<sup>3</sup> - CODEX Art. VI.3-54) ontstaat en de toepassing voorafgaand wordt gefixeerd/bevochtigd; de individuele elementen zonder machinale werktuigen (boormachine, slijpschijf, hogedrukreiniger,...) en zonder breken of gooien een voor een losgemaakt worden; en ten slotte dubbel en luchtdicht verpakt weggevoerd worden naar een erkend afvalpunt (recyclagepark).

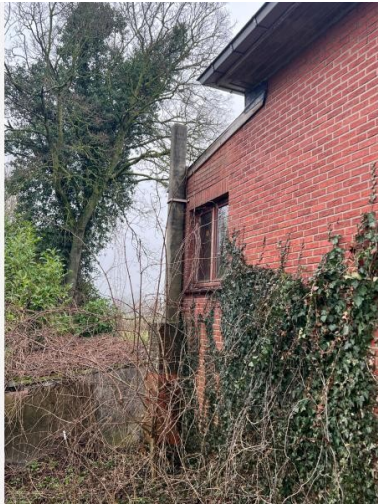
Overzichtsfoto

- Eenvoudige handelingen: mag via doe-het-zelf of door werknemer(s) met opleidingsattest eenvoudige handelingen  
Deze toepassing kan door een aannemer die over een opleidingsattest eenvoudige handelingen beschikt of door een particulier (doe-het-zelf), verwijderd worden indien er geen verhoogd risico op vrijgave van asbestvezels (max. concentratie 0,01 vezels/cm<sup>3</sup> - CODEX Art. VI.3-54) ontstaat en de toepassing voorafgaand wordt gefixeerd/bevochtigd; de individuele elementen zonder machinale werktuigen (boormachine, slijpschijf, hogedrukreiniger,...) en zonder breken of gooien een voor een losgemaakt worden; en ten slotte dubbel en luchtdicht verpakt weggevoerd worden naar een erkend afvalpunt (recyclagepark).

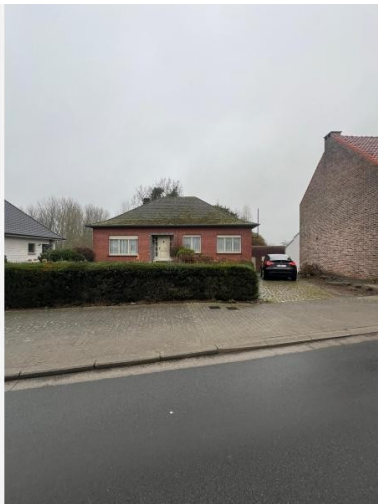
Overzichtsfoto

- Eenvoudige handelingen: mag via doe-het-zelf of door werknemer(s) met opleidingsattest eenvoudige handelingen  
Deze toepassing kan door een aannemer die over een opleidingsattest eenvoudige handelingen beschikt of door een particulier (doe-het-zelf), verwijderd worden indien er geen verhoogd risico op vrijgave van asbestvezels (max. concentratie 0,01 vezels/cm<sup>3</sup> - CODEX Art. VI.3-54) ontstaat en de toepassing voorafgaand wordt gefixeerd/bevochtigd; de individuele elementen zonder machinale werktuigen (boormachine,

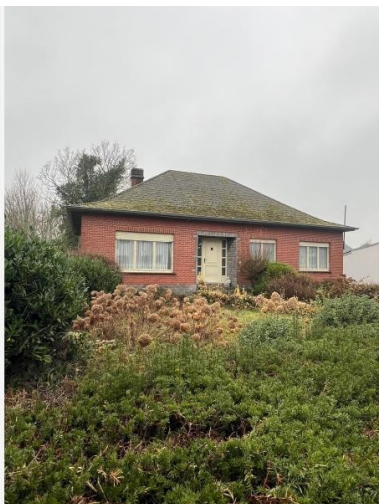
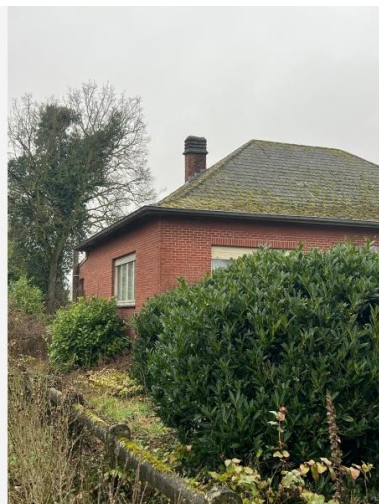
Overzichtsfoto

Detailfoto

- Eenvoudige handelingen: mag via doe-het-zelf of door werknemer(s) met opleidingsattest eenvoudige handelingen  
Deze toepassing kan door een aannemer die over een opleidingsattest eenvoudige handelingen beschikt of door een particulier (doe-het-zelf), verwijderd worden indien er geen verhoogd risico op vrijgave van asbestvezels (max. concentratie 0,01 vezels/cm<sup>3</sup> - CODEX Art. VI.3-54) ontstaat en de toepassing voorafgaand wordt gefixeerd/bevochtigd; de individuele elementen zonder machinale werktuigen (boormachine, slijpschijf, hogedrukreiniger,...) en zonder breken of gooien een voor een losgemaakt worden; en ten slotte dubbel en luchtdicht verpakt weggevoerd worden naar een erkend afvalpunt (recyclagepark).

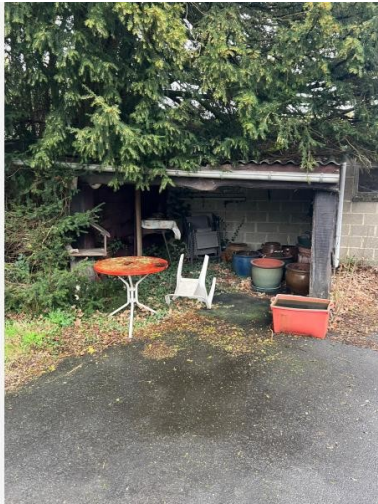
Overzichtsfoto

- Eenvoudige handelingen: mag via doe-het-zelf of door werknemer(s) met opleidingsattest eenvoudige handelingen  
Deze toepassing kan door een aannemer die over een opleidingsattest eenvoudige handelingen beschikt of door een particulier (doe-het-zelf), verwijderd worden indien er geen verhoogd risico op vrijgave van asbestvezels (max. concentratie 0,01 vezels/cm<sup>3</sup> - CODEX Art. VI.3-54) ontstaat en de toepassing voorafgaand wordt gefixeerd/bevochtigd; de individuele elementen zonder machinale werktuigen (boormachine, slijpschijf, hogedrukreiniger,...) en zonder breken of gooien een voor een losgemaakt worden; en ten slotte dubbel en luchtdicht verpakt weggevoerd worden naar een erkend afvalpunt (recyclagepark).

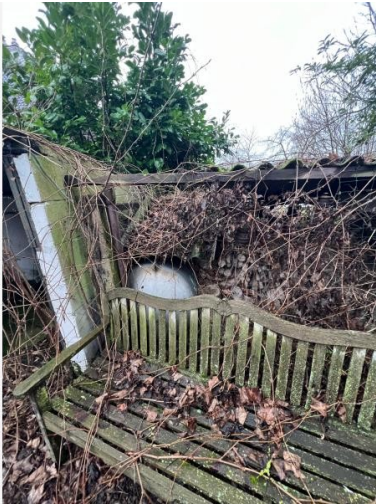
Overzichtsfoto

- Eenvoudige handelingen: mag via doe-het-zelf of door werknemer(s) met opleidingsattest eenvoudige handelingen  
Deze toepassing kan door een aannemer die over een opleidingsattest eenvoudige handelingen beschikt of door een particulier (doe-het-zelf), verwijderd worden indien er geen verhoogd risico op vrijgave van asbestvezels (max. concentratie 0,01 vezels/cm<sup>3</sup> - CODEX Art. VI.3-54) ontstaat en de toepassing voorafgaand wordt gefixeerd/bevochtigd; de individuele elementen zonder machinale werktuigen (boormachine, slijpschijf, hogedrukreiniger,...) en zonder breken of gooien een voor een losgemaakt worden; en ten slotte dubbel en luchtdicht verpakt weggevoerd worden naar een erkend afvalpunt (recyclagepark).

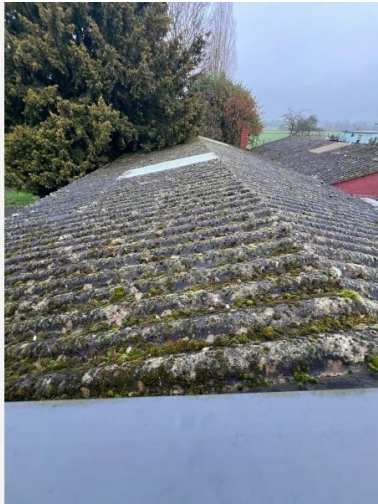
Overzichtsfoto

- Eenvoudige handelingen: mag via doe-het-zelf of door werknemer(s) met opleidingsattest eenvoudige handelingen  
Deze toepassing kan door een aannemer die over een opleidingsattest eenvoudige handelingen beschikt of door een particulier (doe-het-zelf), verwijderd worden indien er geen verhoogd risico op vrijgave van asbestvezels (max. concentratie 0,01 vezels/cm<sup>3</sup> - CODEX Art. VI.3-54) ontstaat en de toepassing voorafgaand wordt gefixeerd/bevochtigd; de individuele elementen zonder machinale werktuigen (boormachine, slijpschijf, hogedrukreiniger,...) en zonder breken of gooien een voor een losgemaakt worden; en ten slotte dubbel en luchtdicht verpakt weggevoerd worden naar een erkend afvalpunt (recyclagepark).

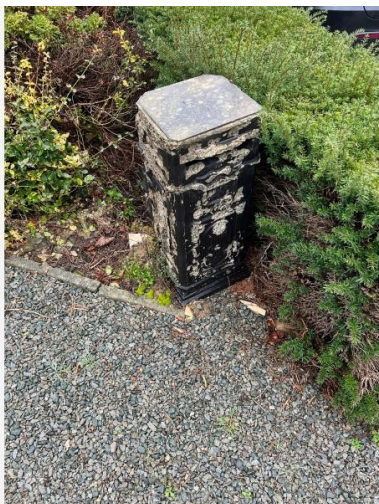
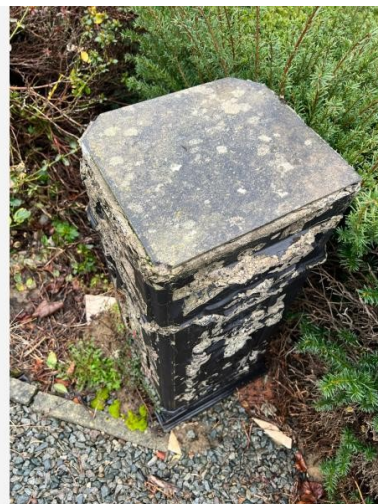
Overzichtsfoto

Detailfoto

- Eenvoudige handelingen: mag via doe-het-zelf of door werknemer(s) met opleidingsattest eenvoudige handelingen  
Deze toepassing kan door een aannemer die over een opleidingsattest eenvoudige handelingen beschikt of door een particulier (doe-het-zelf), verwijderd worden indien er geen verhoogd risico op vrijgave van asbestvezels (max. concentratie 0,01 vezels/cm<sup>3</sup> - CODEX Art. VI.3-54) ontstaat en de toepassing voorafgaand wordt gefixeerd/bevochtigd; de individuele elementen zonder machinale werktuigen (boormachine, slijpschijf, hogedrukreiniger,...) en zonder breken of gooien een voor een losgemaakt worden; en ten slotte dubbel en luchtdicht verpakt weggevoerd worden naar een erkend afvalpunt (recyclagepark).

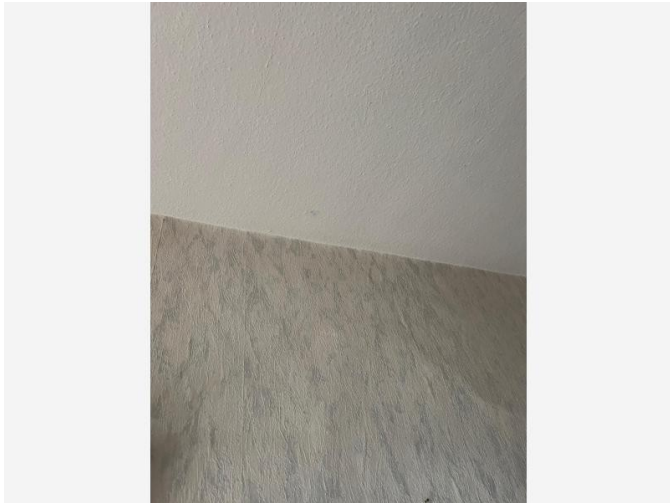
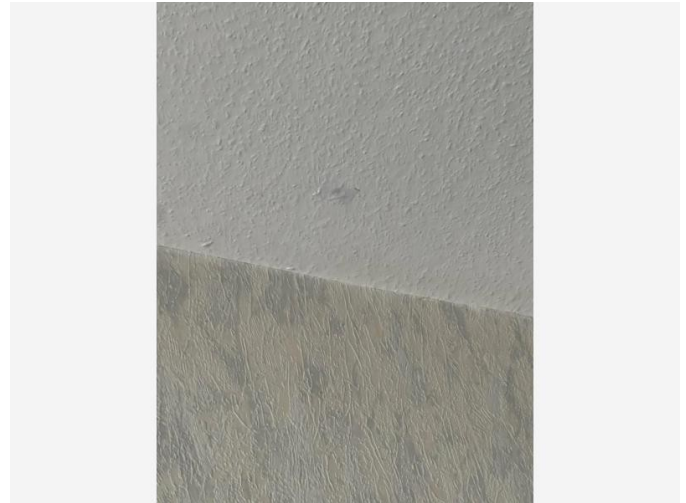
## Fiche 21: Pleisterwerk plafonds

Geen asbest

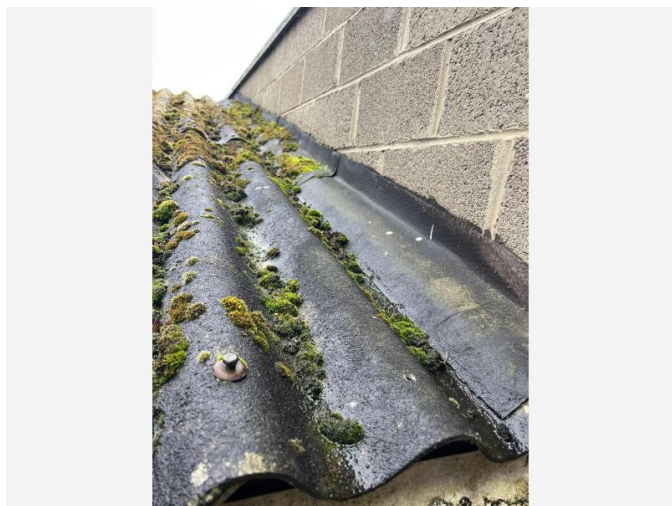
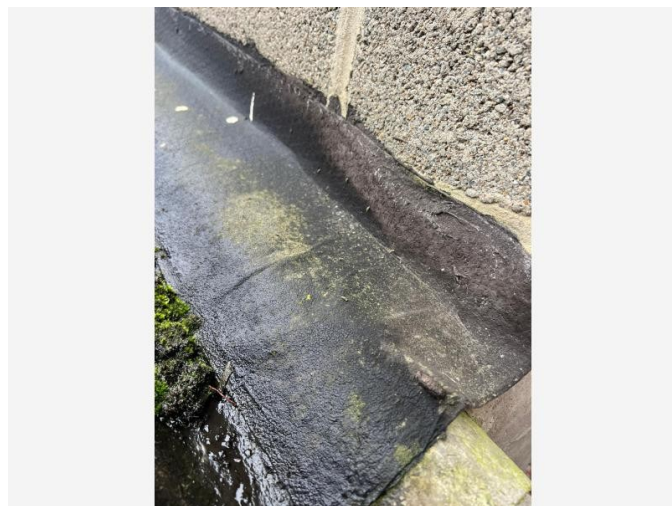
## Fiche 23: Roofing aan GP garage

Geen asbest

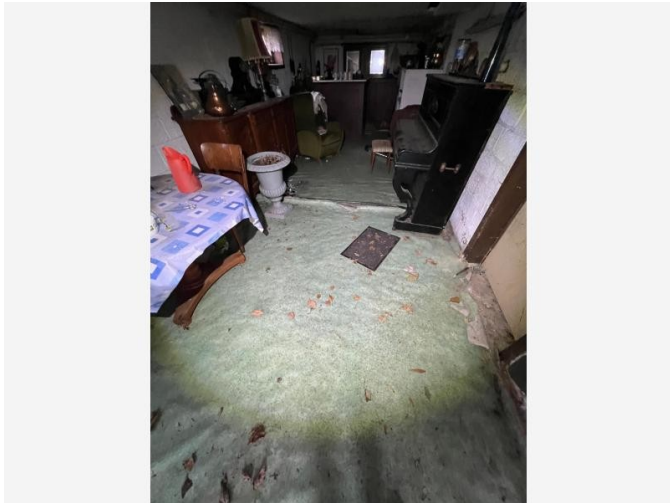
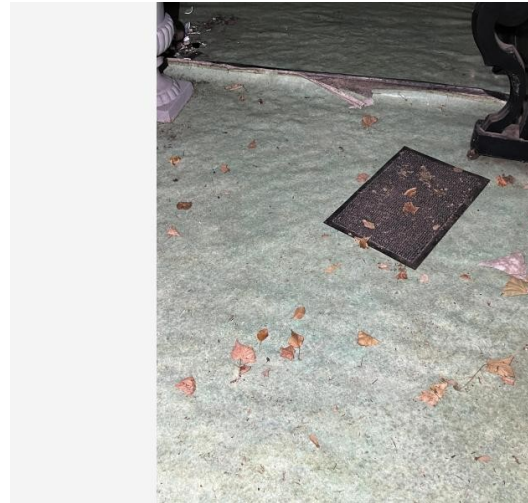
## Fiche 24: Vloerzeil kelders

Geen asbest

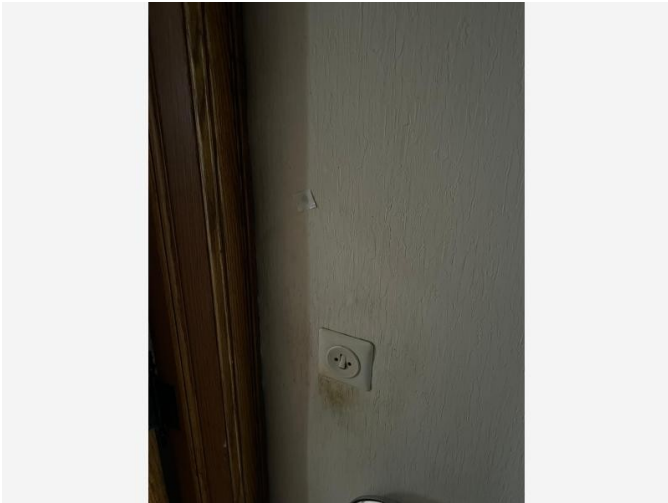
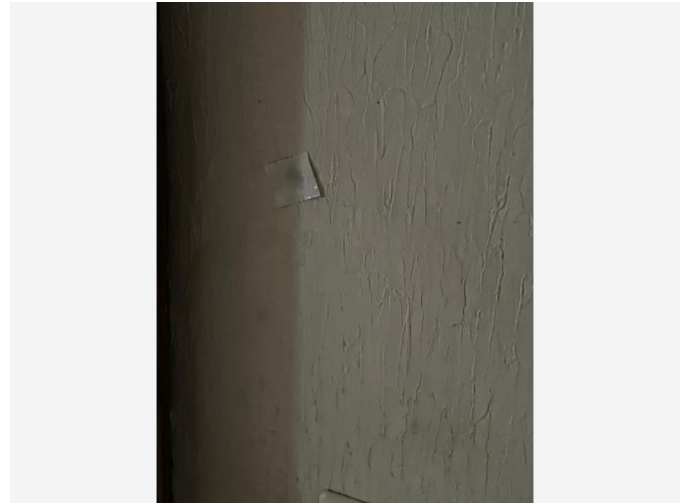
## Fiche 25: Pleisterwerk wanden

Geen asbest

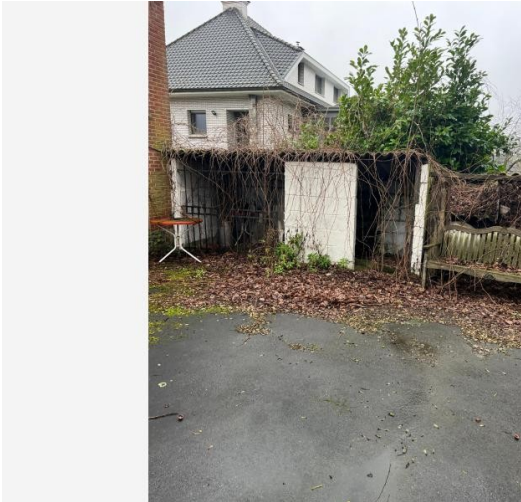
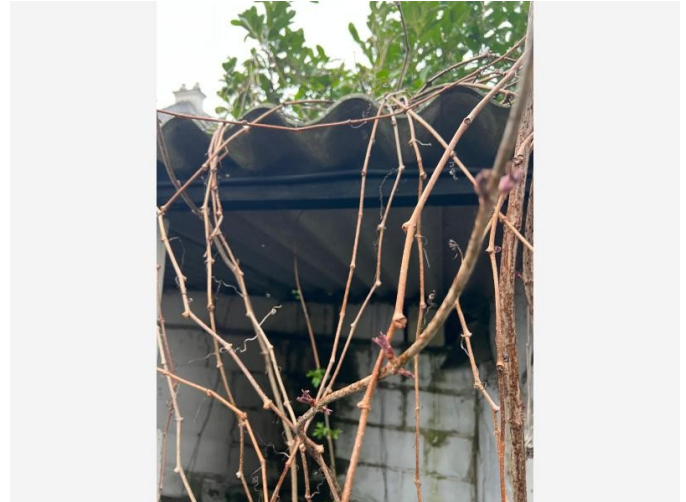
| Afmetingen (lengte - breedte - diepte) | <ul style="list-style-type: none"><li>• 25,00 m - 4,00 m - 0,30 m</li></ul> |

Afdruipzone/afvloeizone

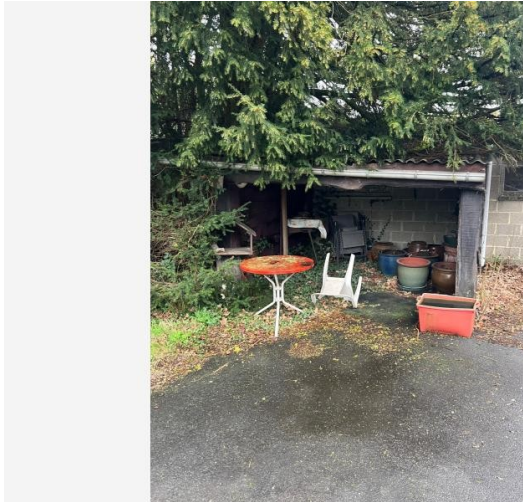
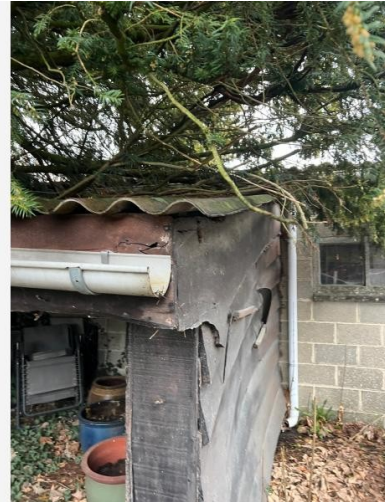
| Afmetingen (lengte - breedte - diepte) | <ul style="list-style-type: none"><li>• 5,00 m - 5,00 m - 0,30 m</li></ul> |

Afdruipzone/afvloeizone

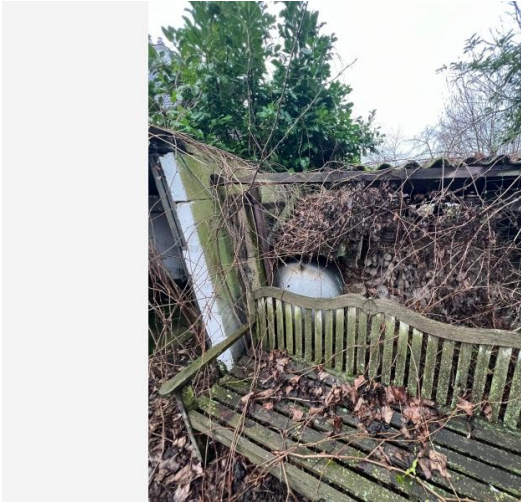
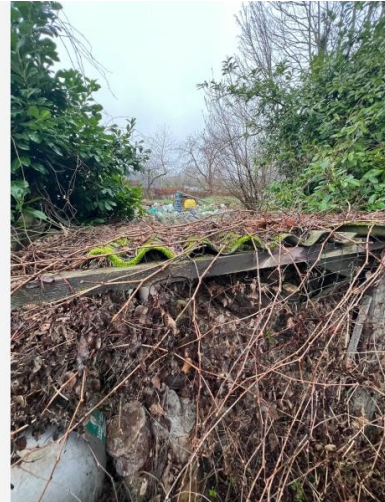
| Afmetingen (lengte - breedte - diepte) | <ul style="list-style-type: none"><li>• 4,00 m - 2,50 m - 0,30 m</li></ul> |

Afdruipzone/afvloeizone

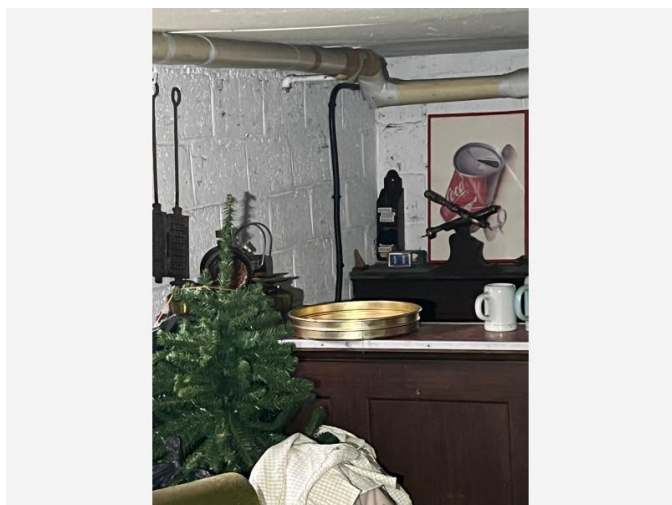
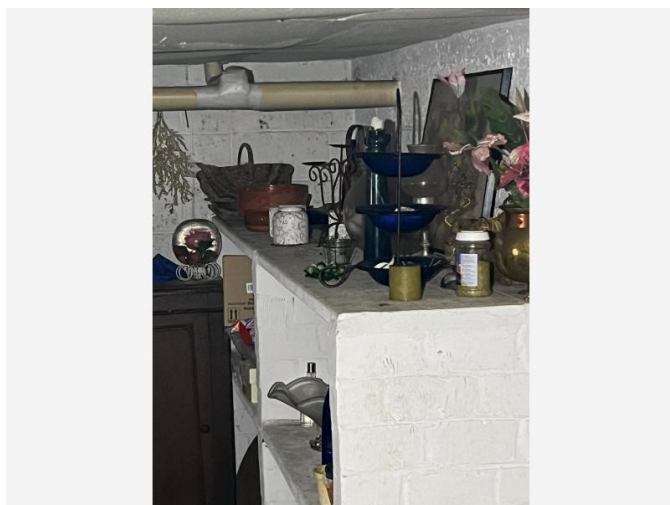
### Fiche 31: Leidingisolatie (niet verdacht)

| Beschrijving | Notitie | Terug te vinden op plannen |
|---|---|---|
| Fiche 31: Leidingisolatie (niet verdacht) | De leidingisolatie is niet-asbestverdacht. | - |
