# Asbestinventarisat attest

Pepingensesteenweg 72, 1600 Sint-Pieters-Leeuw

Attestnummer : 20260326-000398.000

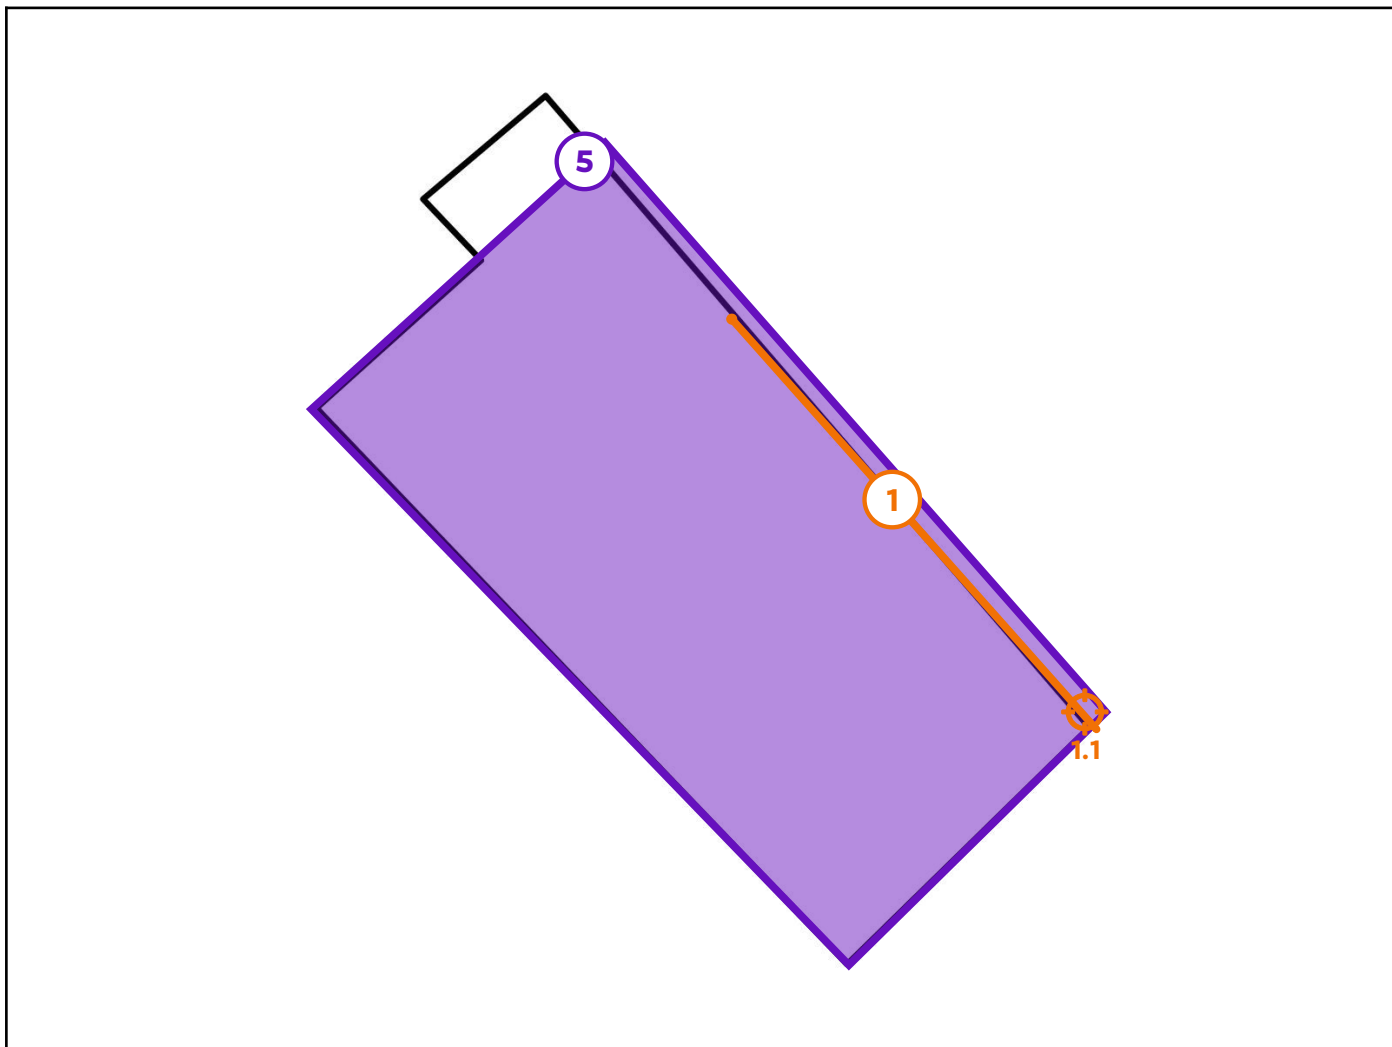
## Plan 1.1: Hoofdgebouw plan

| Beschrijving | Type | Actie |
|---|---|---|
| 5. Dakbedekking bestaande uit pannen (niet verdacht) | Overige ruimte of materiaal | - |

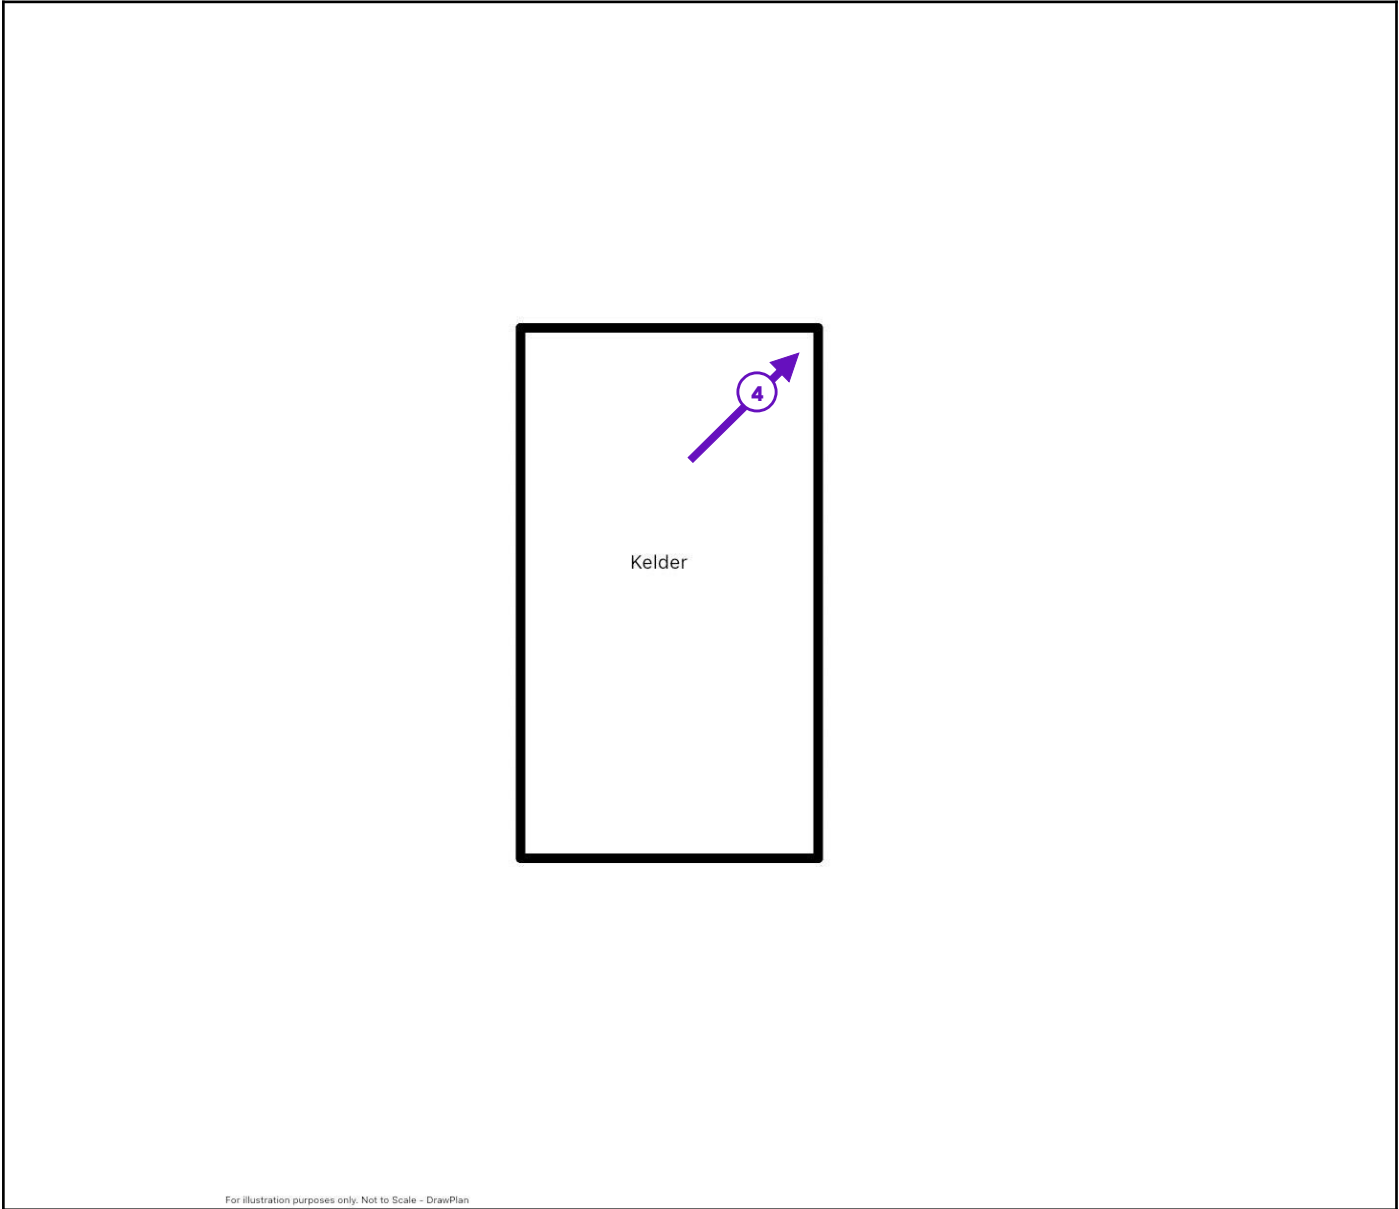
# Plan 1.2: Kelder

| Beschrijving | Type | Actie |
|---|---|---|
| 4. CV-ketel (niet verdacht) | Overige ruimte of materiaal | - |

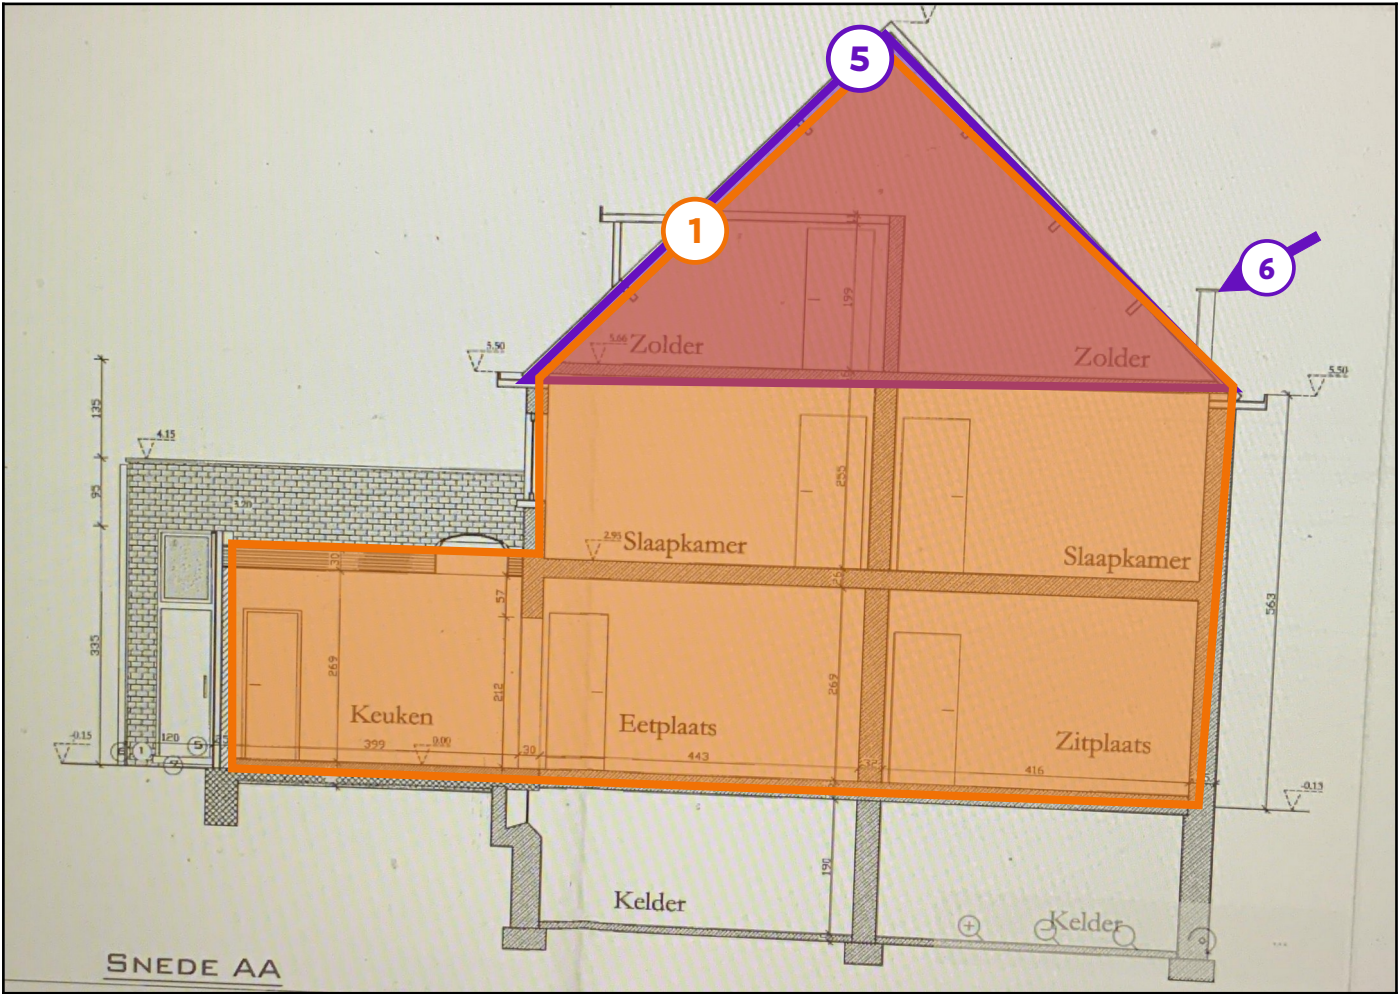
# Plan 1.3: Snede

| Beschrijving | Type | Actie |
|---|---|---|
| 6. Schouw/rookgaskanaal (niet aanwezig) | Overige ruimte of materiaal | - |

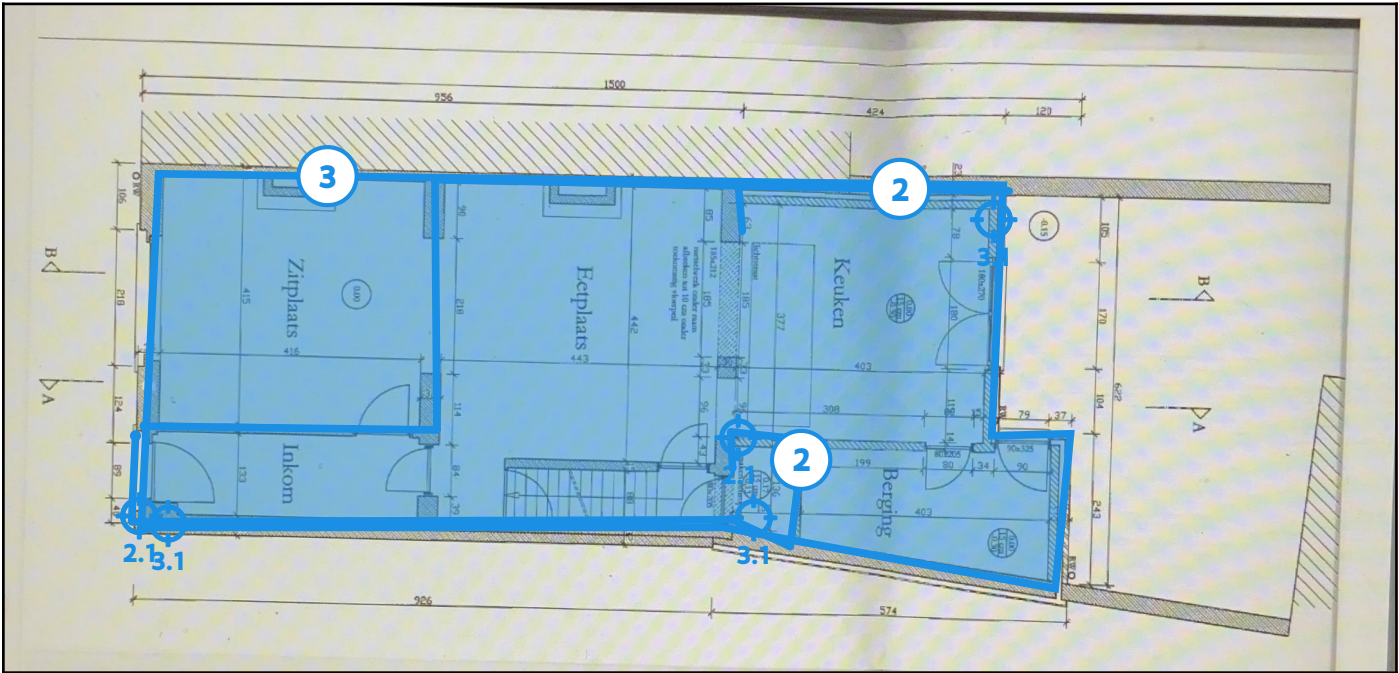
# Plan 1.4: Gelijkvloers

| Beschrijving | Type | Actie |
|---|---|---|
| 3.1 Code: 23326-pleipla-pep | Mengmonster | - |

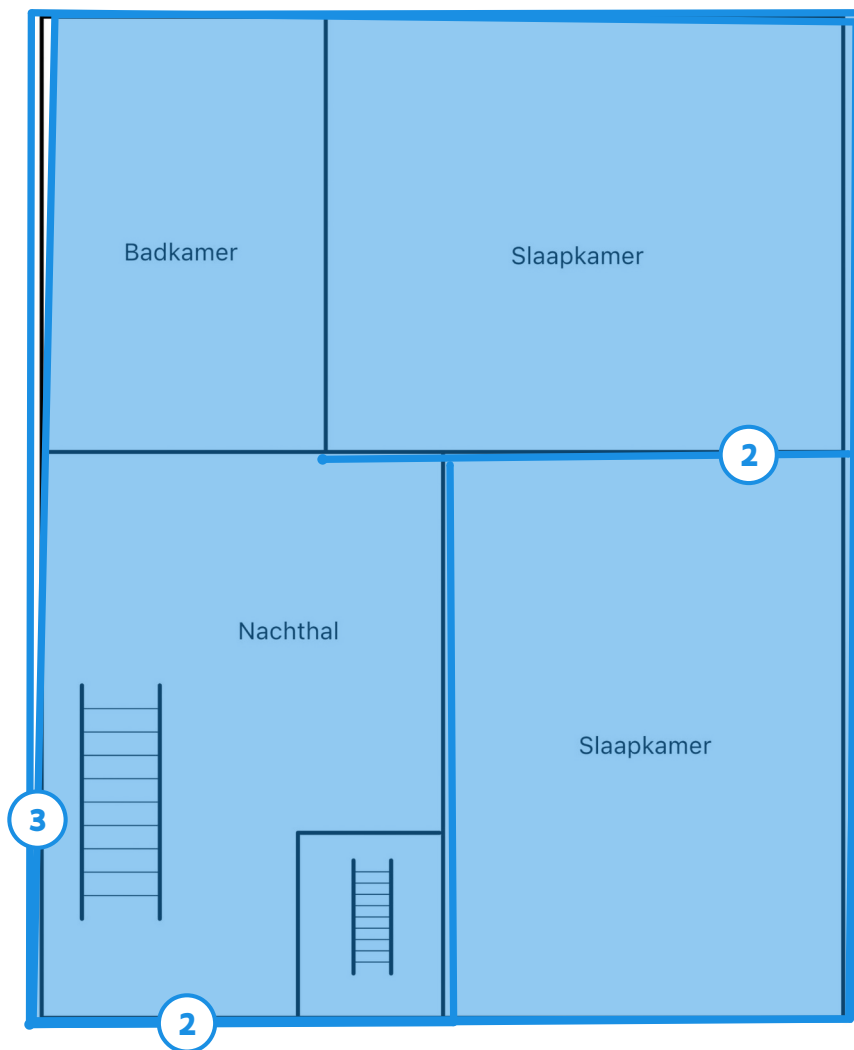
## Plan 1.5: Verdieping

| 3. Pleisterwerk plafonds | Geen asbest | - |
