Asbestinventarisatetest

Dries 12A, 1500 Halle

Attestnummer : 20260401-000136.000

Niet-asbestveilig

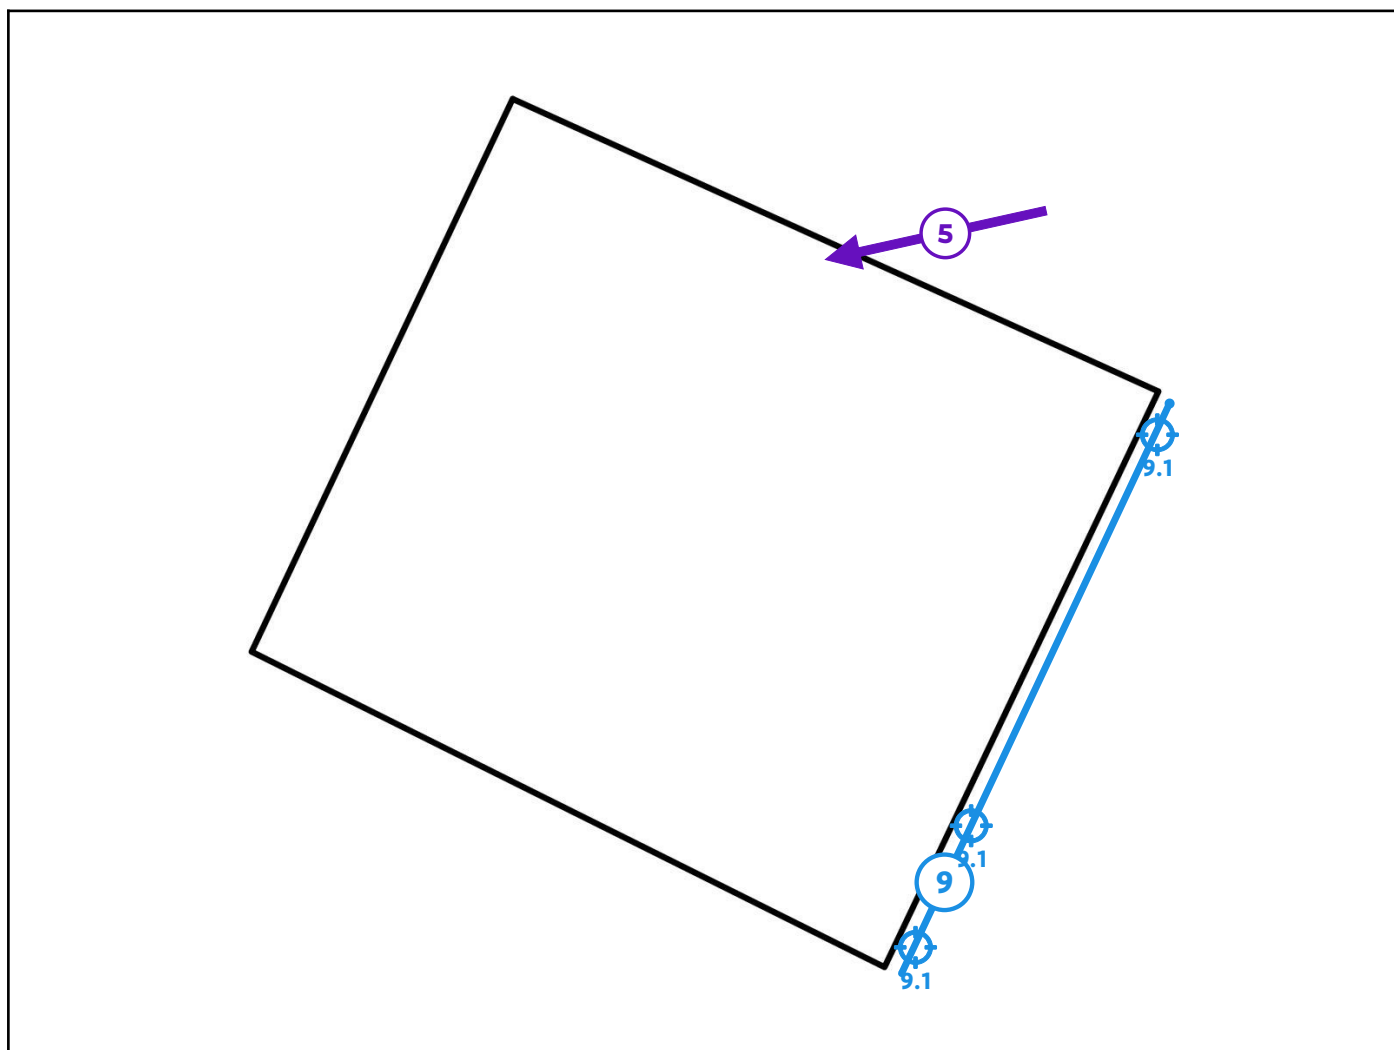
Plan 1.1: Plan buitenschil (1)

Beschrijving	Type	Actie
5. Schouw	Beperking	-
9. Cementering voorgevel	Geen asbest	-
9.1 Code: 02	Mengmonster	-

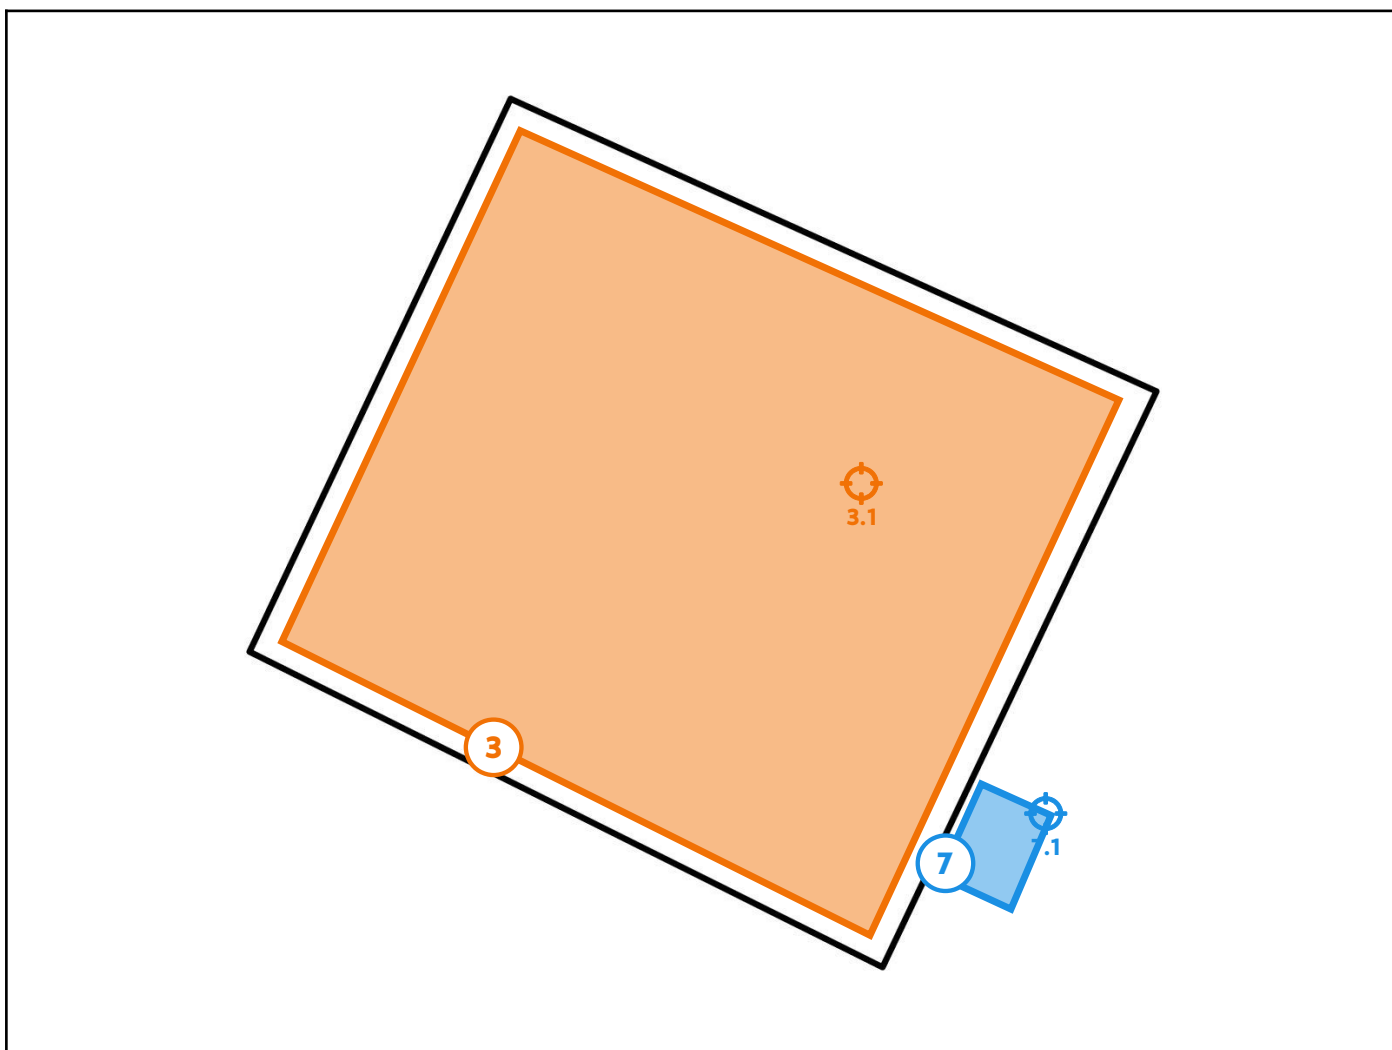
Plan 1.2: Plan buitenschil (2)

Beschrijving	Type	Actie
3. Leien dak woning	Asbestmateriaal	Verwijderen
3.1 Code: 05	Puntmonster	-
7. Shingles overkapping	Geen asbest	-
7.1 Code: 03	Puntmonster	-

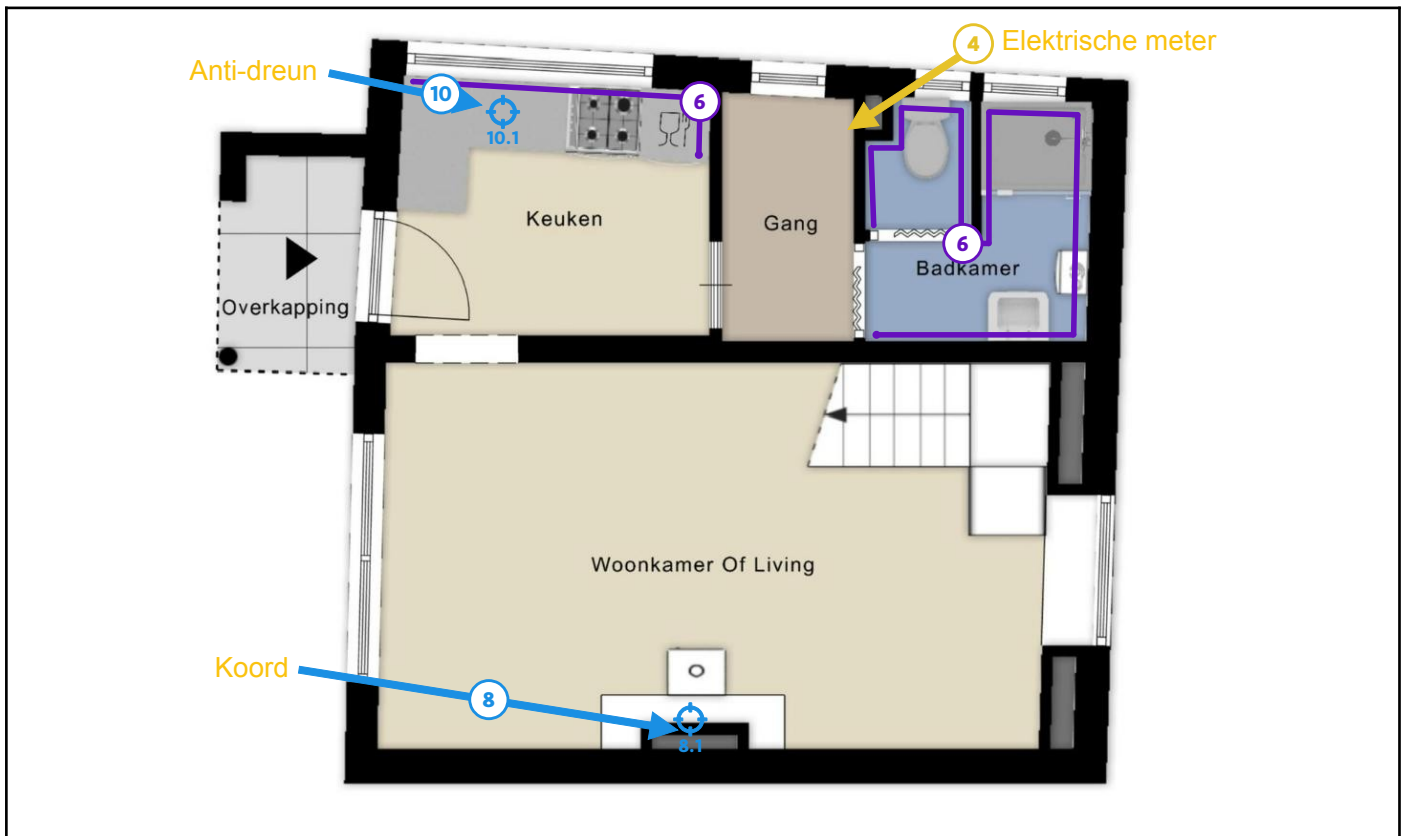
Plan 1.3: Plan gelijkvloers (1)

Beschrijving	Type	Actie
4. Elektrische meter	Asbestmateriaal	Zorgvuldig beheren
6. Lijm achter muurtegels	Advies	-
8. Kachelkoord	Geen asbest	-
8.1 Code: 06	Puntmonster	-
10. Anti-dreun	Geen asbest	-
10.1 Code: 07	Puntmonster	-
