# Asbestinventarisatetest

Steenweg naar Alseberg 986, 1654 Beersel

Attestnummer : 20260319-000355.000

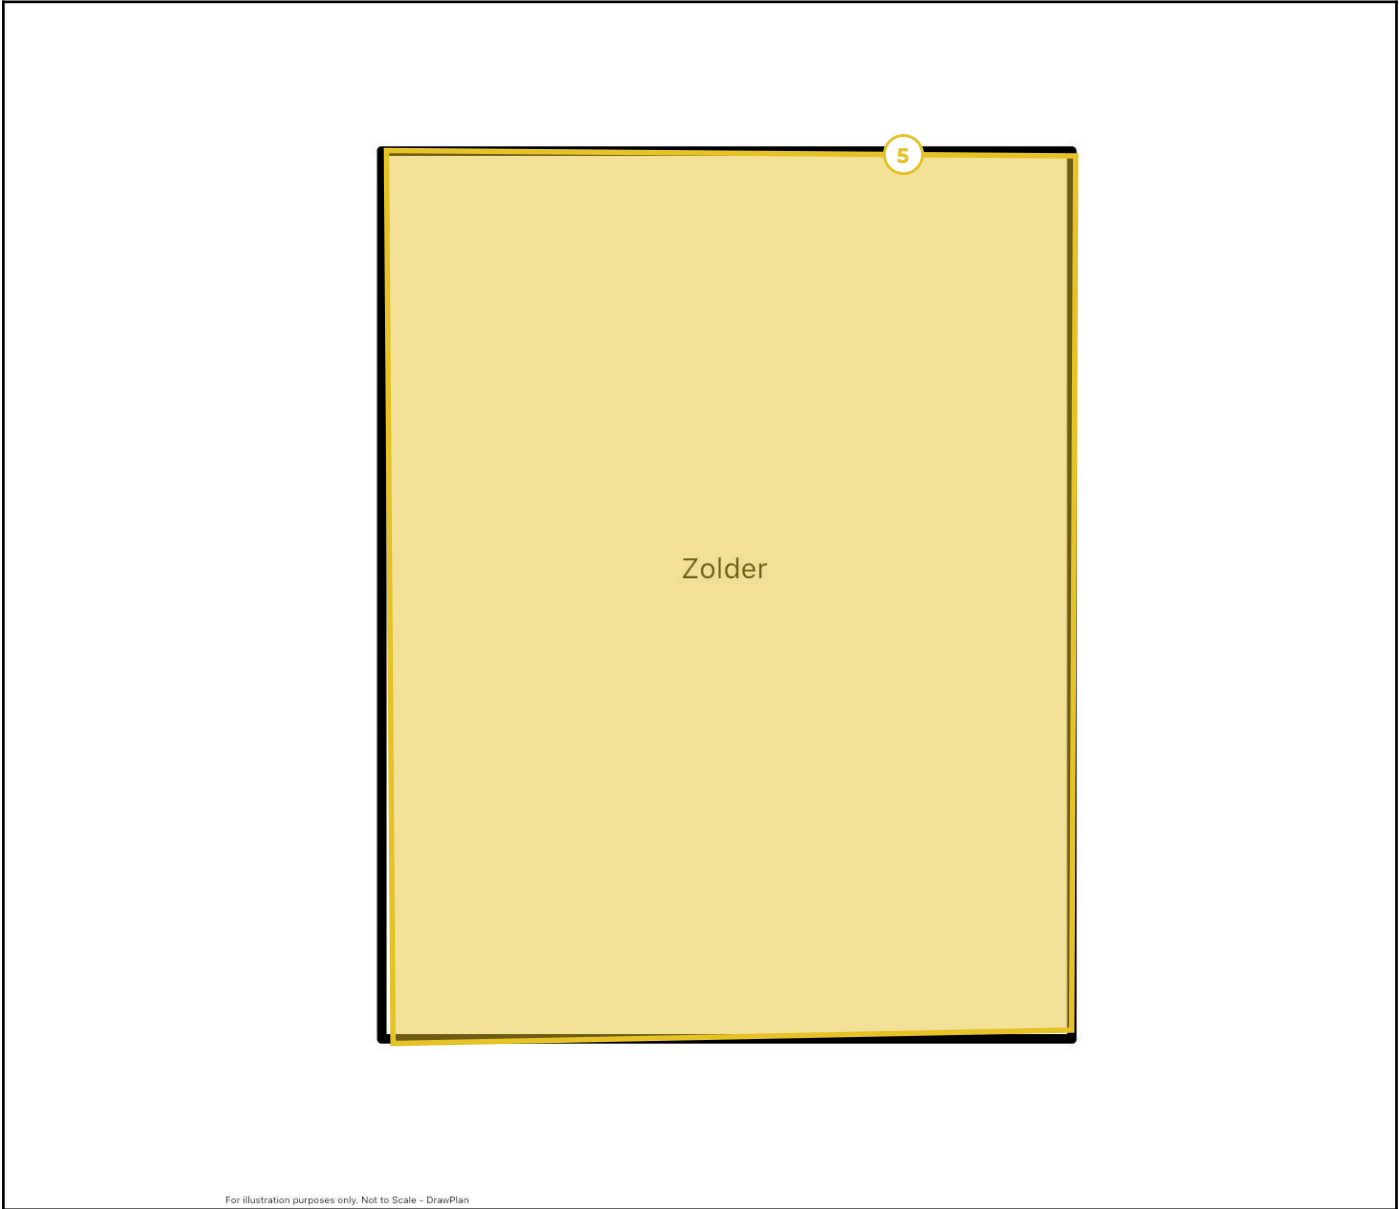
# Plan 1.5: Zolder

| Beschrijving | Type | Actie |
|---|---|---|
| 5. Onderdak type Menuiserite | Asbestmateriaal | Zorgvuldig beheren |

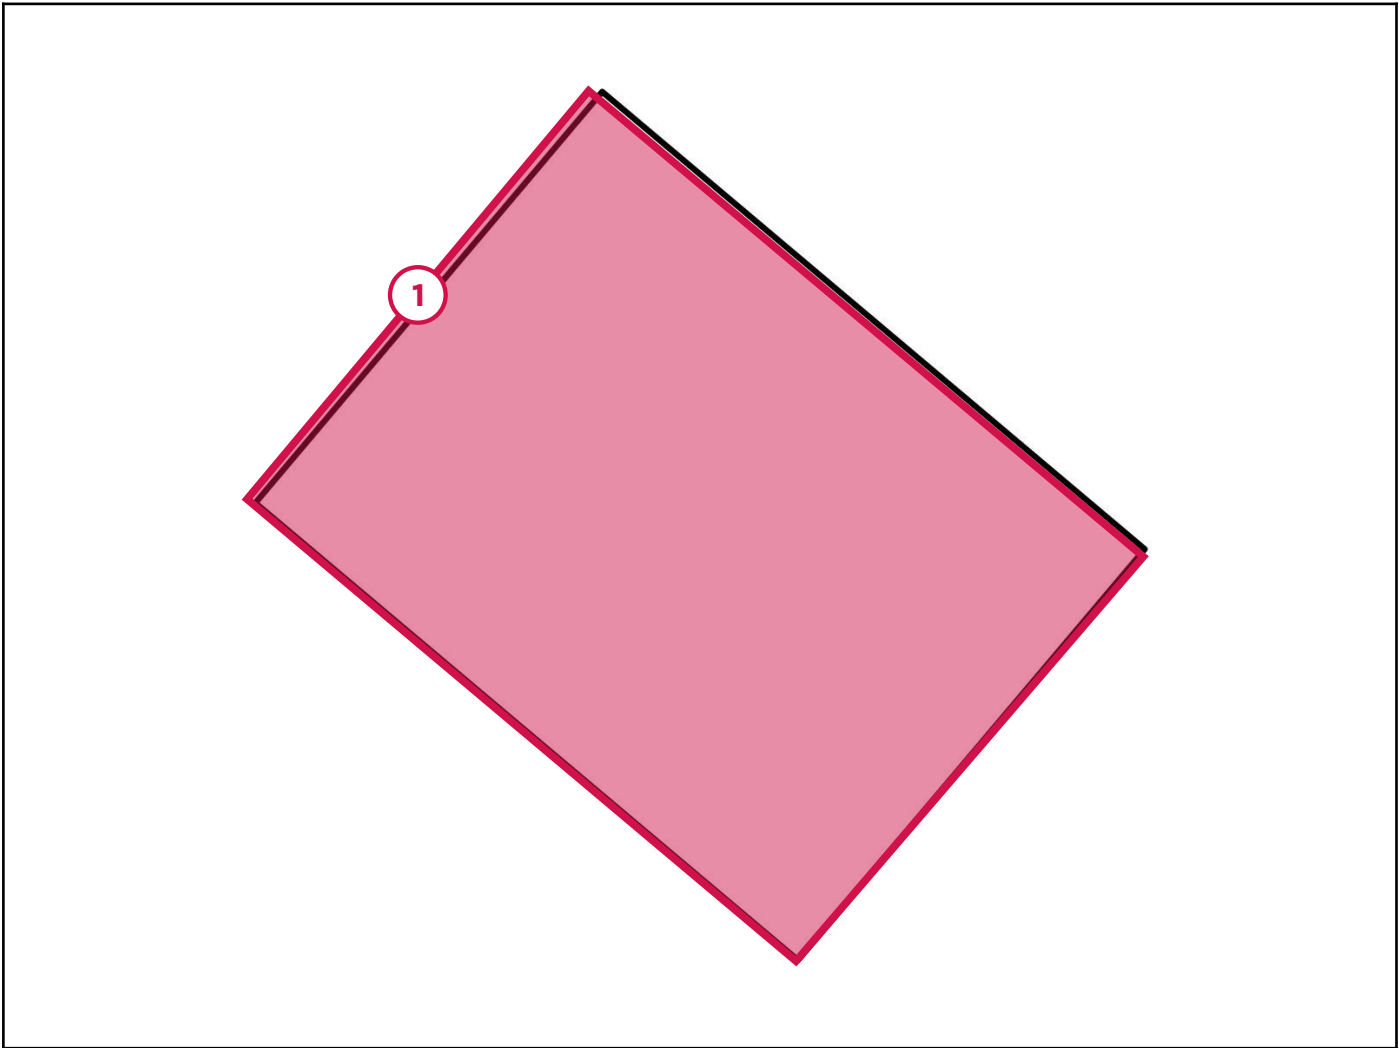
# Plan 2.1: Bijgebouw plan

| Beschrijving | Type | Actie |
|---|---|---|
| 1. Dak bestaande uit golfplaten | Asbestmateriaal | Dringend verwijderen |

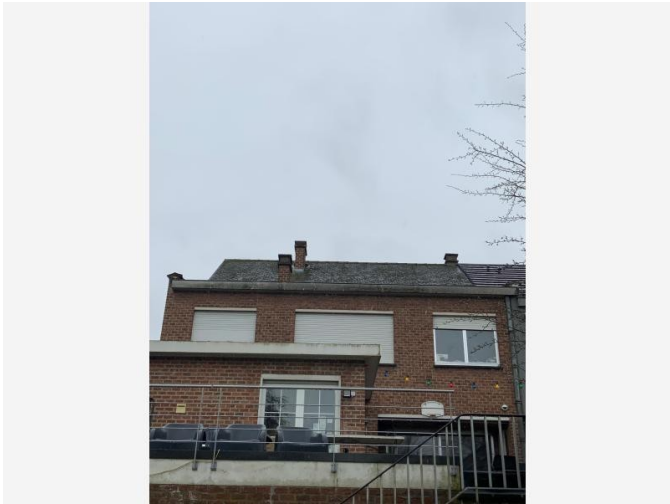
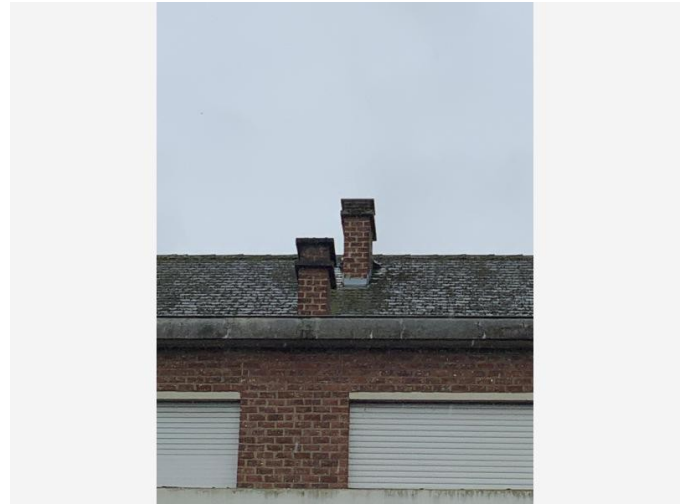
| Identificatiemethode | <p>De asbestdeskundige beoordeelt het materiaal als asbestverdacht en dus asbesthoudend, en dit zonder monstername.</p> <p>Motivatie: De monstername brengt andere schade aan dan schade die inherent is aan de monstername.</p> |
| Opmerking | De precieze lengte is onbekend. |

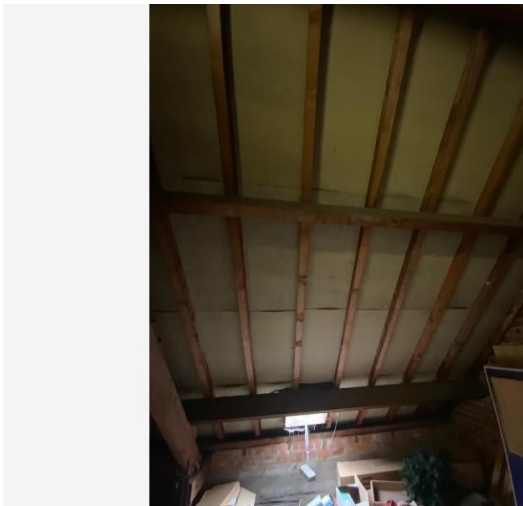
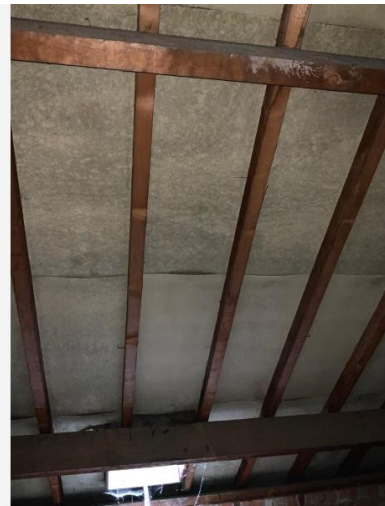
| Opmerking | De hoeveelheid is een zo nauwkeurig mogelijke opmeting. Hieraan kunnen evenwel geen rechten worden ontleend. |

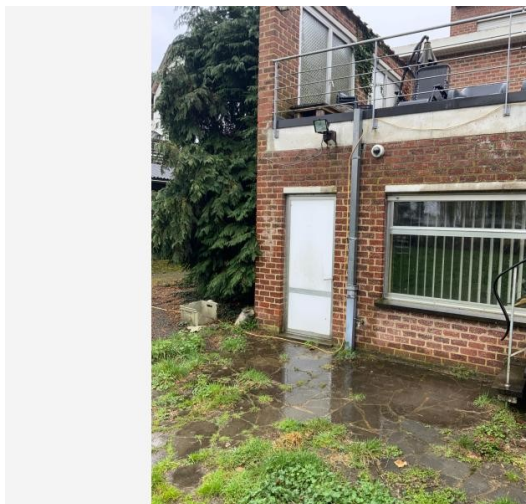
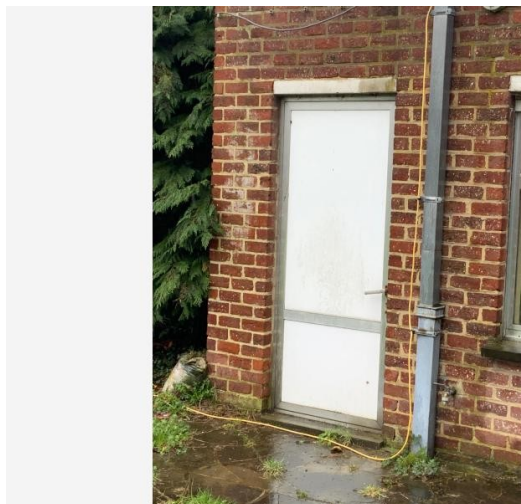
| Identificatiemethode | <p>De asbestdeskundige beoordeelt het materiaal als asbestverdacht en dus asbesthoudend, en dit zonder monstername.</p> <p>Motivatie: De monstername brengt andere schade aan dan schade die inherent is aan de monstername.</p> |
| Opmerking | De hoeveelheid is een zo nauwkeurig mogelijke opmeting. Hieraan kunnen evenwel geen rechten worden ontleend. |
