Asbestinventarisatetest

Wortelenberg 46, 1653 Beersel

Attestnummer : 20260220-000131.000

Uitgegeven op : 20.02.2026

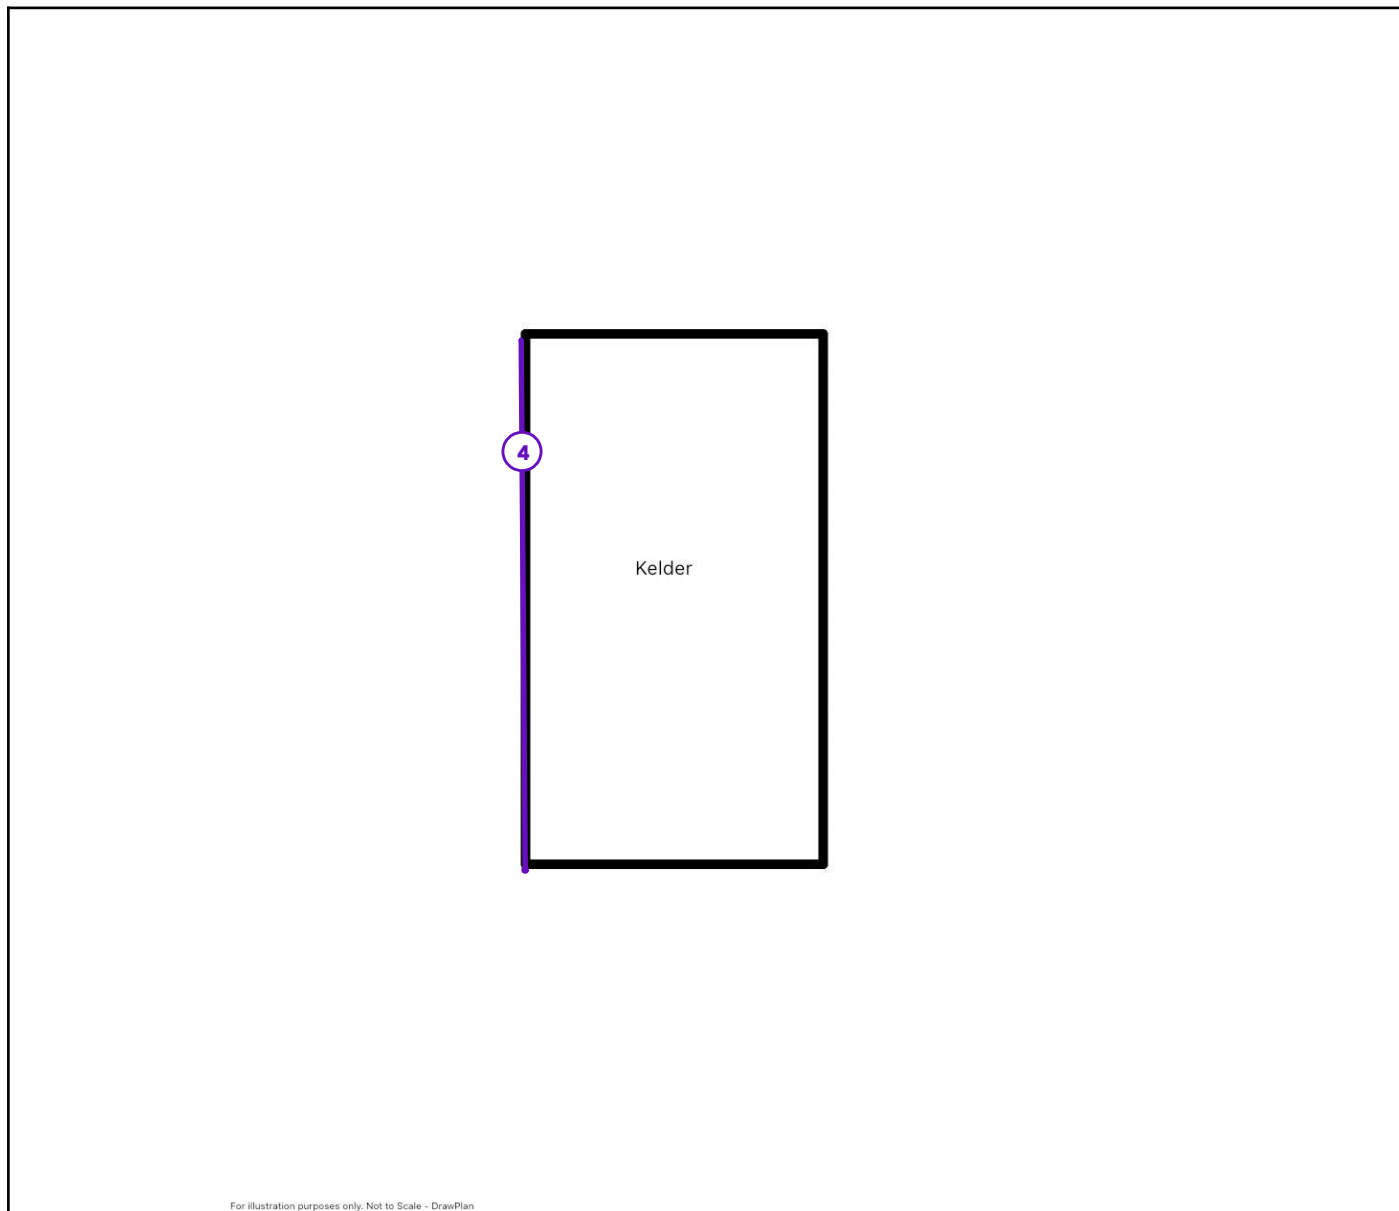
Plan 1.2: Kelder

Beschrijving	Type	Actie
4. Leidingisolatie (niet verdacht)	Overige ruimte of materiaal	-

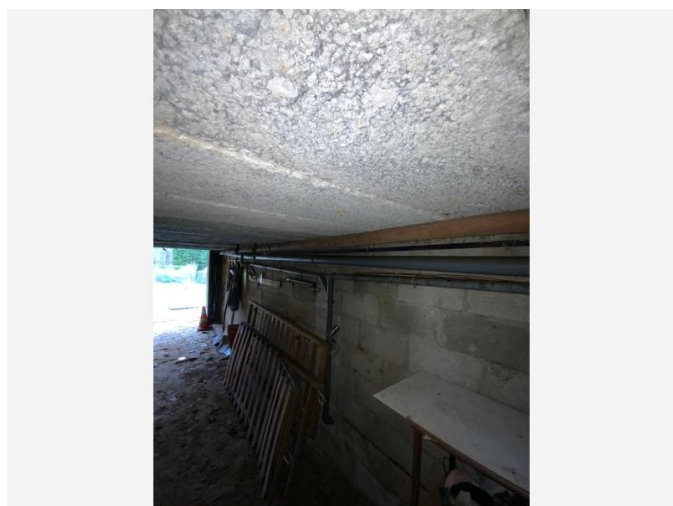
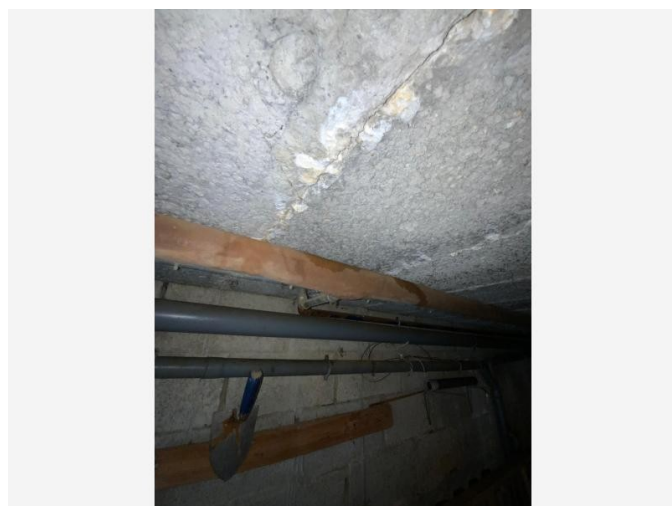
Beschrijving	Notitie	Terug te vinden op plannen
Fiche 4: Leidingisolatie (niet verdacht)	De leidingisolatie is niet-asbestverdacht.	Plan 1.2: Kelder
Fiche 5: Rookgaskanaal (niet verdacht)	Het rookgaskanaal is niet-asbestverdacht.	Plan 1.1: Hoofdgebouw plan
Fiche 6: Dakbedekking bestaande uit pannen (niet verdacht)	De dakbedekking is niet-asbestverdacht.	Plan 1.1: Hoofdgebouw plan

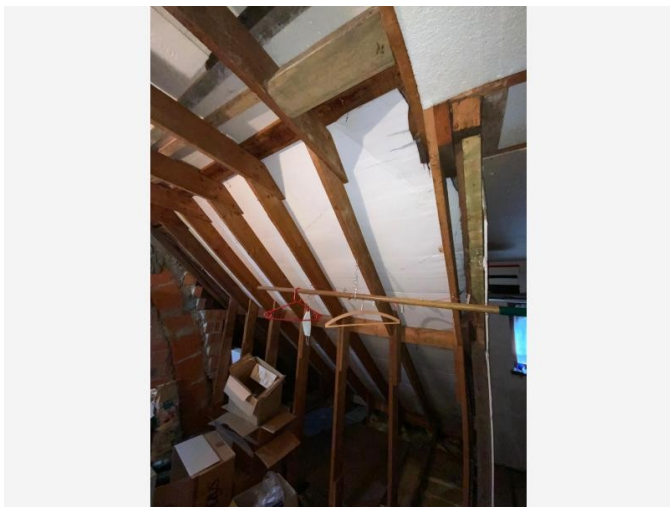
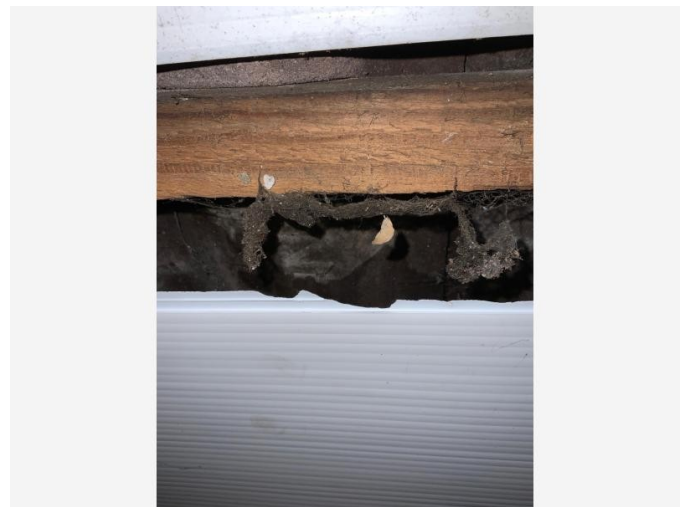
Beschrijving	Notitie	Terug te vinden op plannen
Fiche 7: Onderdak (niet aanwezig)	Er is geen te onderzoeken onderdak aanwezig op de inspectielocatie.	-
Fiche 8: Liftinfrastructuur (niet aanwezig)	Er is geen liftinfrastructuur aanwezig op de inspectielocatie.	-
Fiche 9: CV-ketel (niet aanwezig)	Er is geen aparte CV-ketel aanwezig op de inspectielocatie.	-
Fiche 10: Mastiek (niet aanwezig)	Er is geen asbestverdachte mastiek aanwezig.	-
