# Asbestinventarisatetest

Lenniksestraat 85, 1755 Pajottegem

Attestnummer : 20260410-000230.000

Uitgegeven op : 10.04.2026

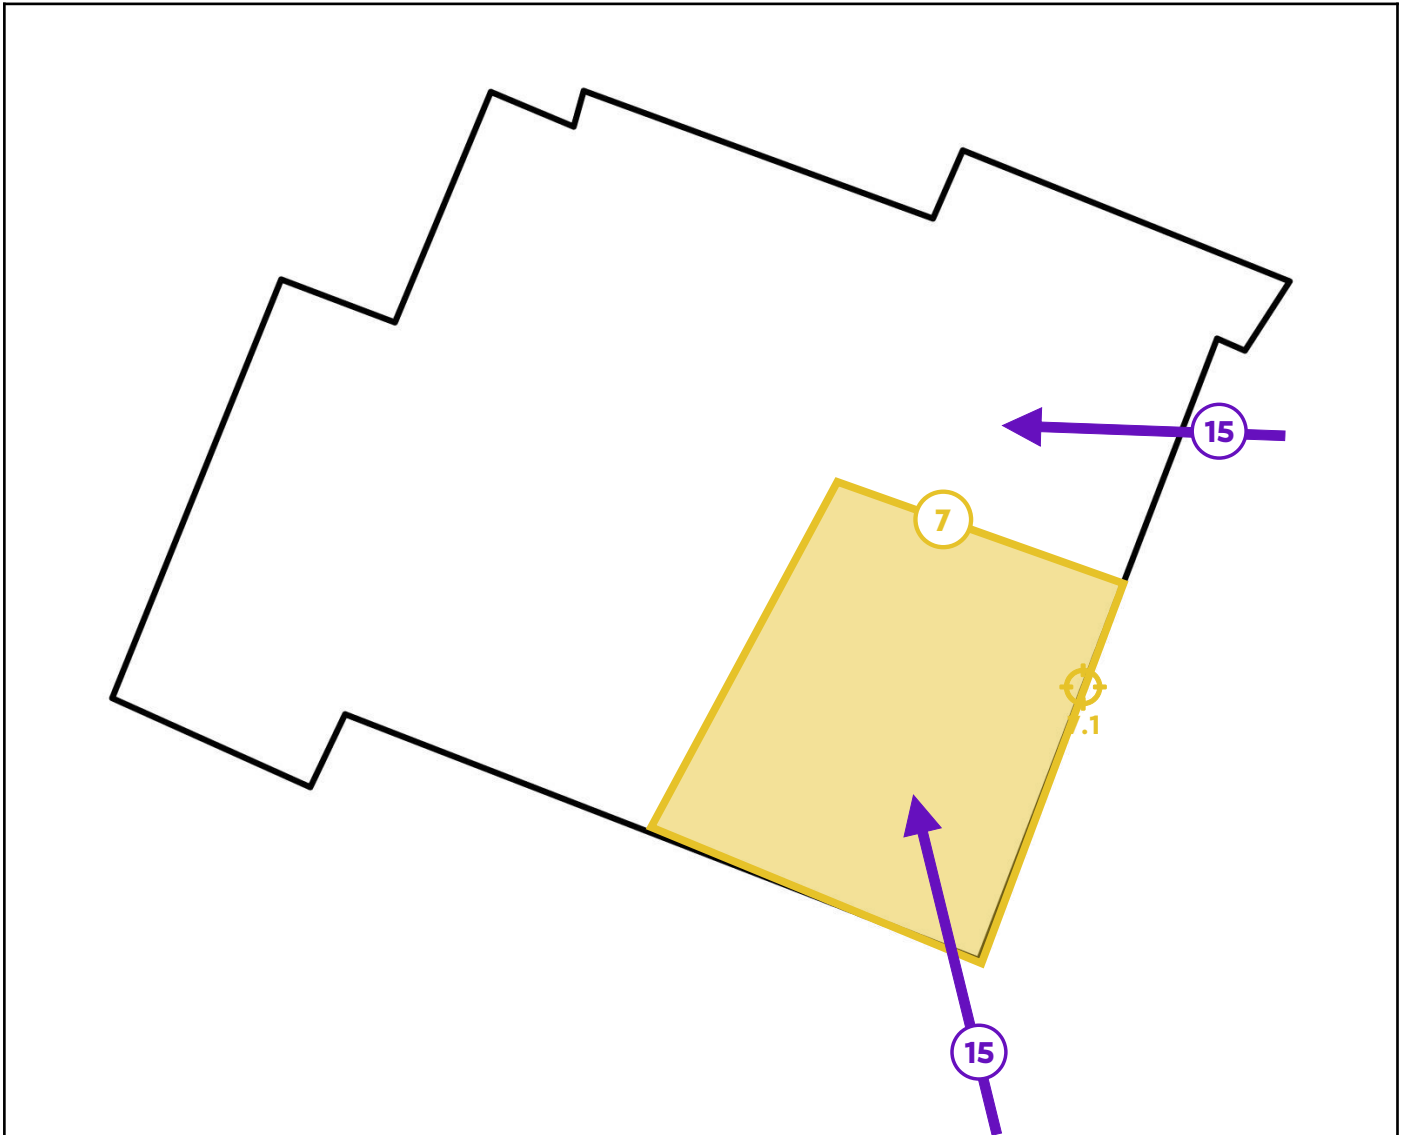
## Plan 1.1: Hoofdgebouw plan

Beschrijving	Type	Actie
7. Onderdak type Menuiserite	Asbestmateriaal	Zorgvuldig beheren
7.1 Code: 9426-men-len	Puntmonster	-
15. Rookgaskanaal (niet verdacht)	Overige ruimte of materiaal	-

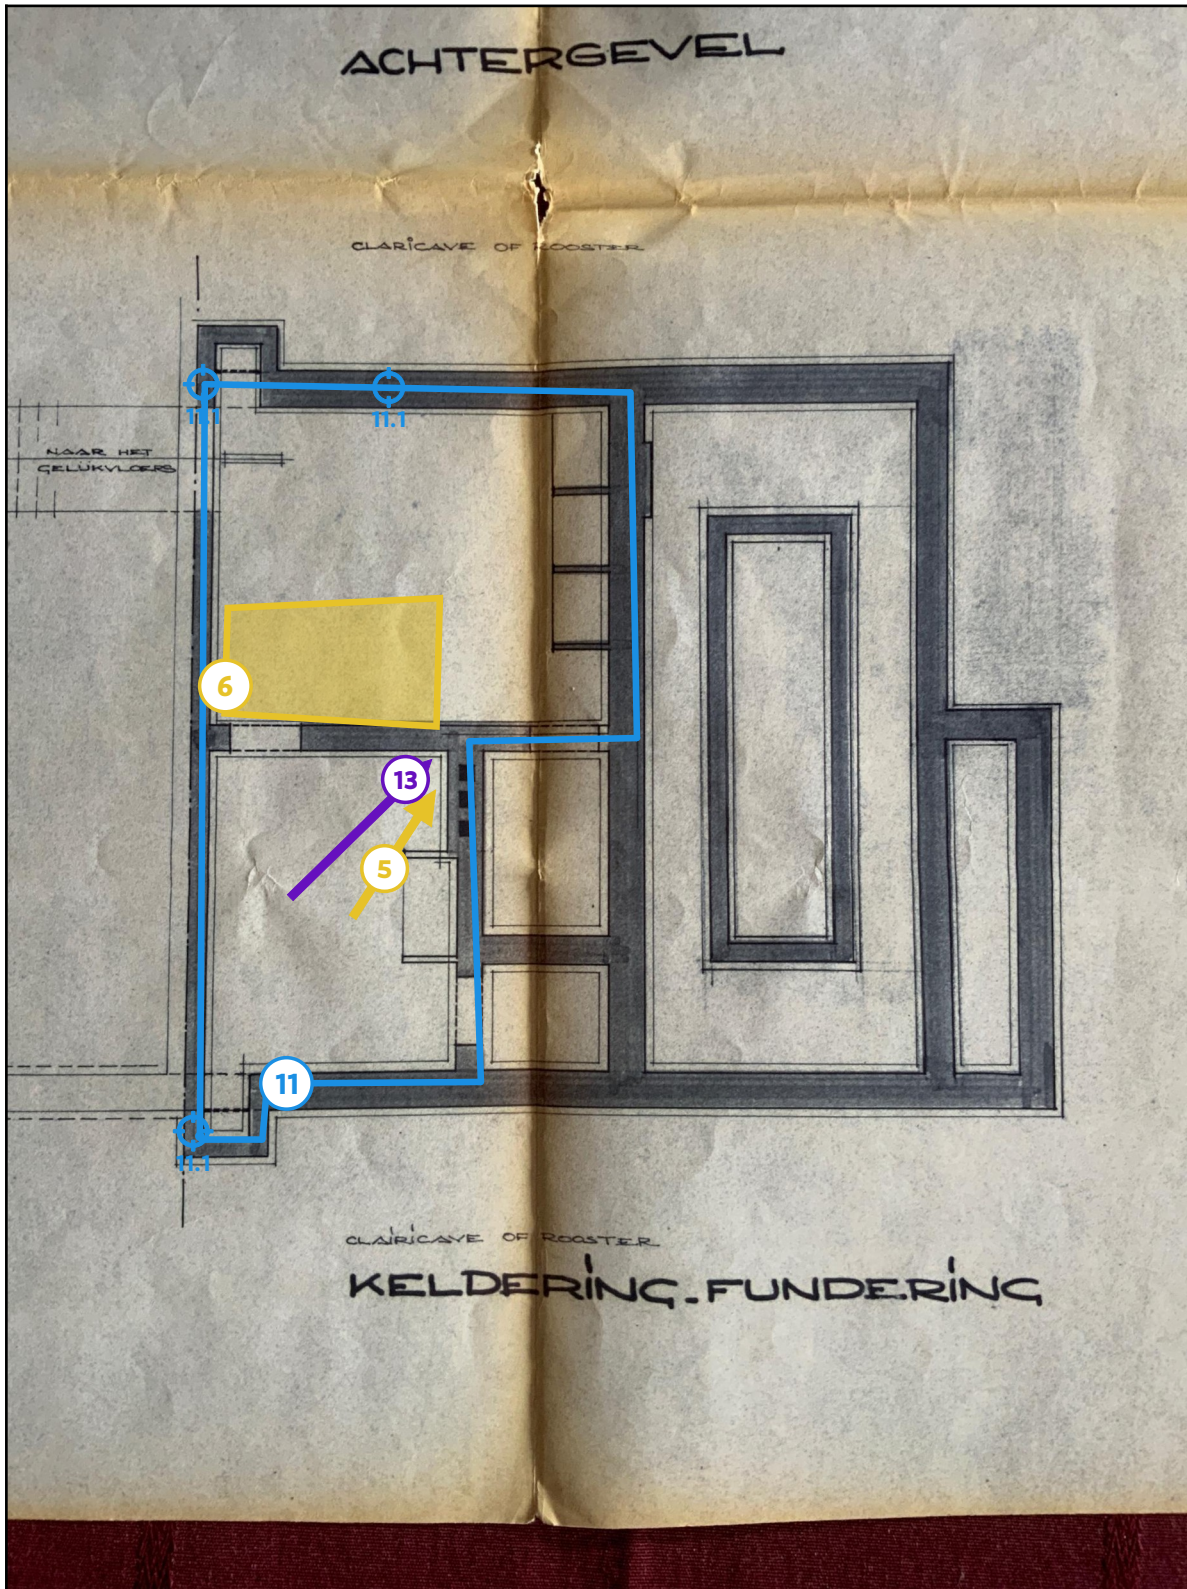
## Plan 1.2: Kelder

5. Bakeliet schakelkast	Asbestmateriaal	Zorgvuldig beheren
6. Trap type massal	Asbestmateriaal	Zorgvuldig beheren
11. Cementen smeerlaag	Geen asbest	-
11.1 Code: 9426-cement-len	Mengmonster	-
13. CV-ketel (niet verdacht)	Overige ruimte of materiaal	-

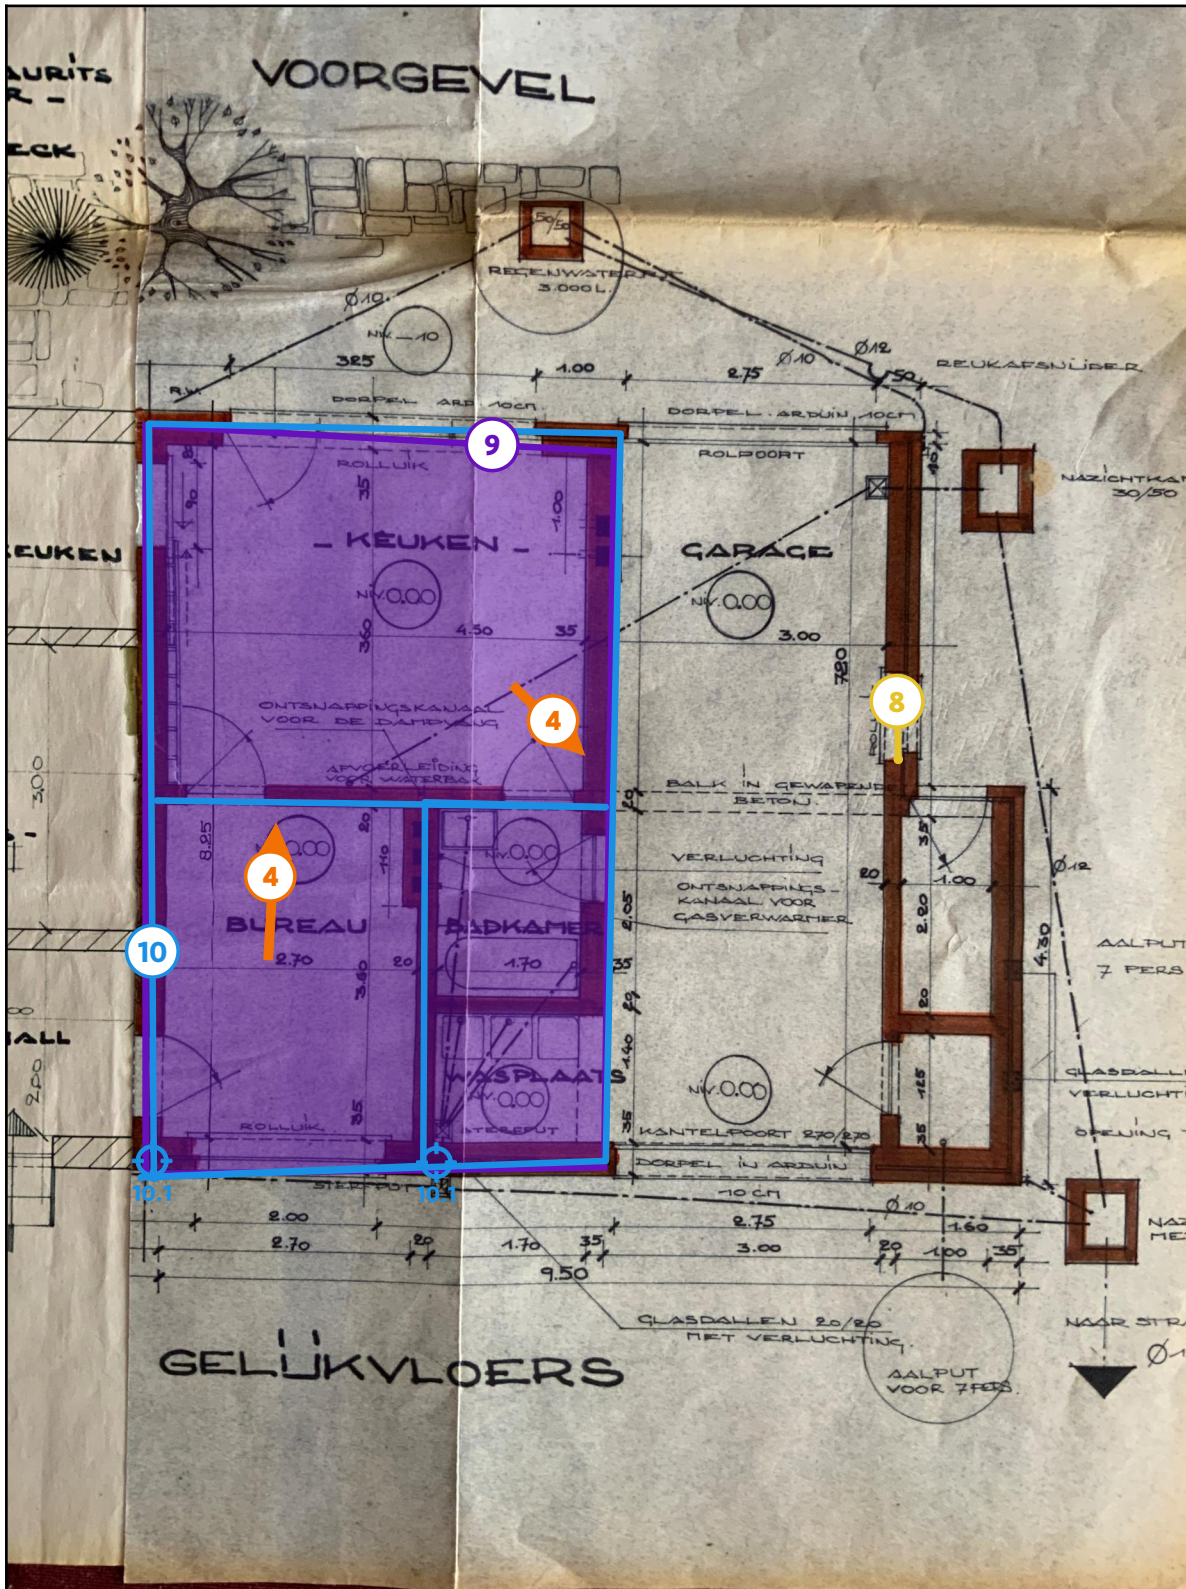
# Plan 1.3: Gelijkvloers

4. Bakeliet schakelaars/stopcontacten	Asbestmateriaal	Verwijderen
8. Vensterbank type massal	Asbestmateriaal	Zorgvuldig beheren
9. Plafonds bestaande uit voorzetpanelen	Advies	-
10. Pleisterwerk wanden	Geen asbest	-
10.1 Code: 9426-Plei-len	Mengmonster	-

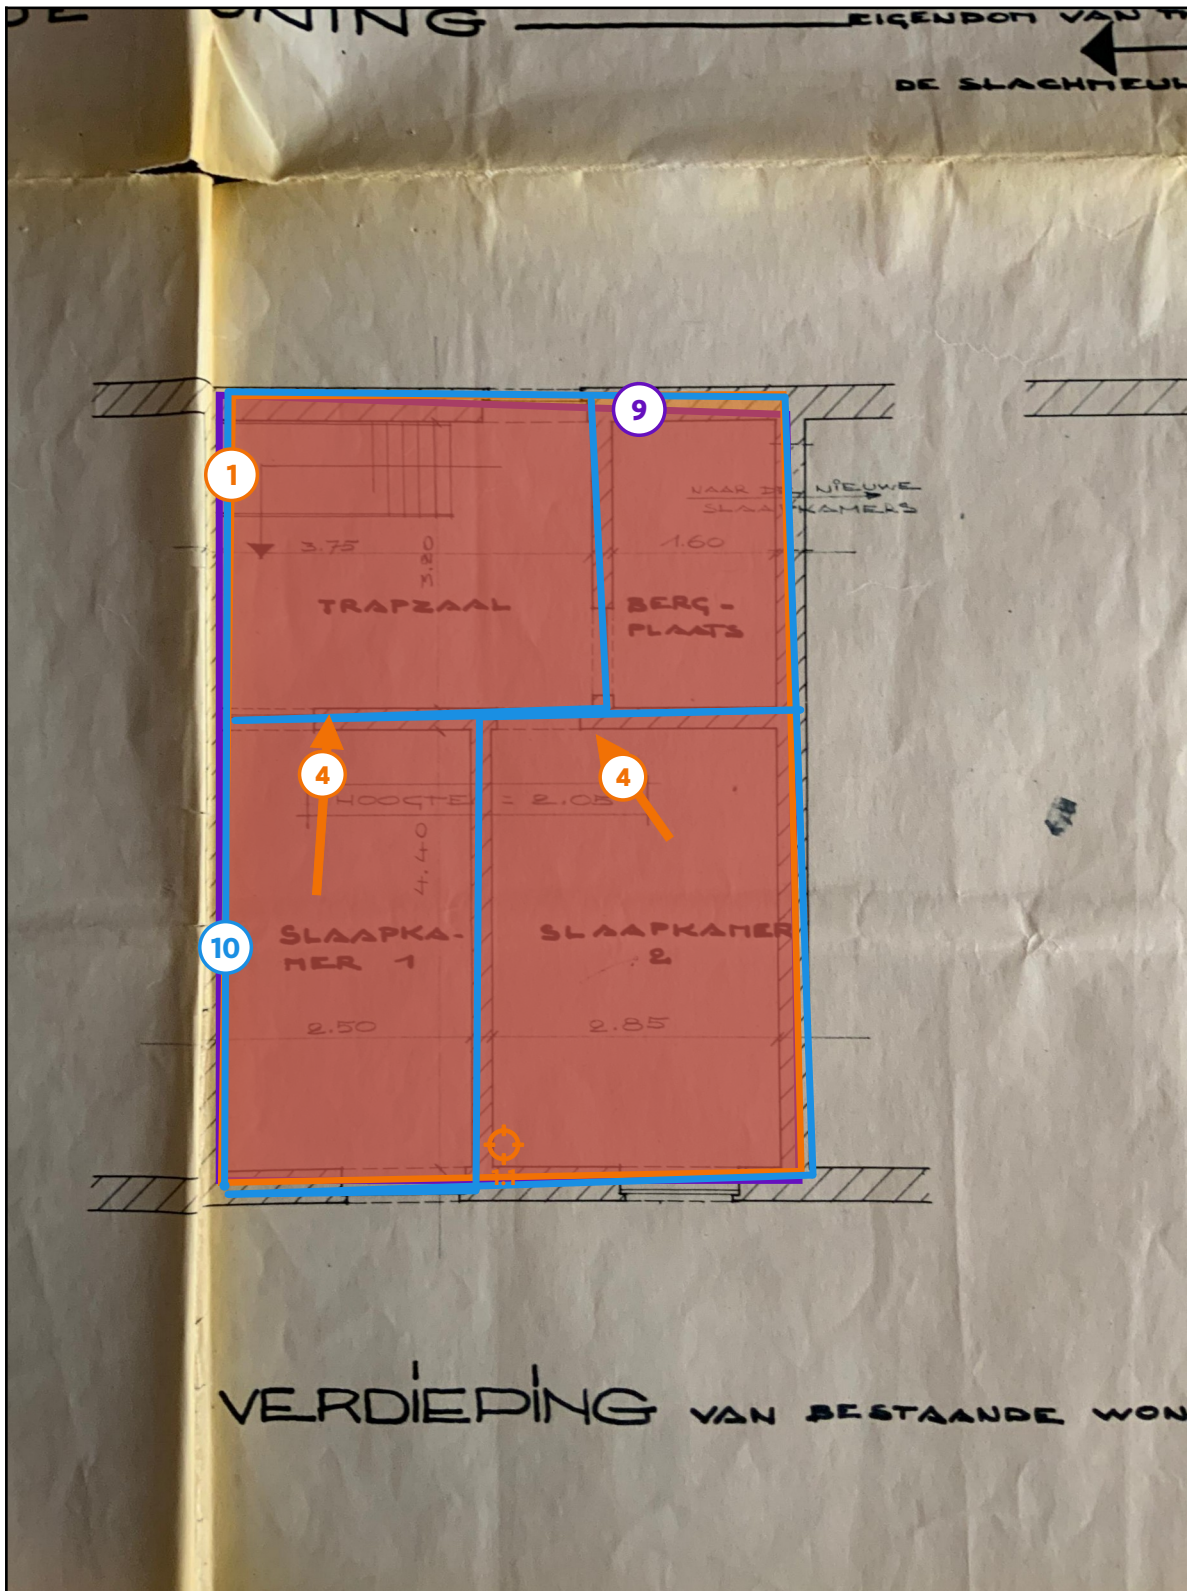
## Plan 1.5: Verdieping

1. Vinyl	Asbestmateriaal	<a href="#">Verwijderen</a>
1.1 Code: 9426-vin-len	Puntmonster	-
4. Bakeliet schakelaars/stopcontacten	Asbestmateriaal	<a href="#">Verwijderen</a>
9. Plafonds bestaande uit voorzetpanelen	Advies	-
10. Pleisterwerk wanden	Geen asbest	-

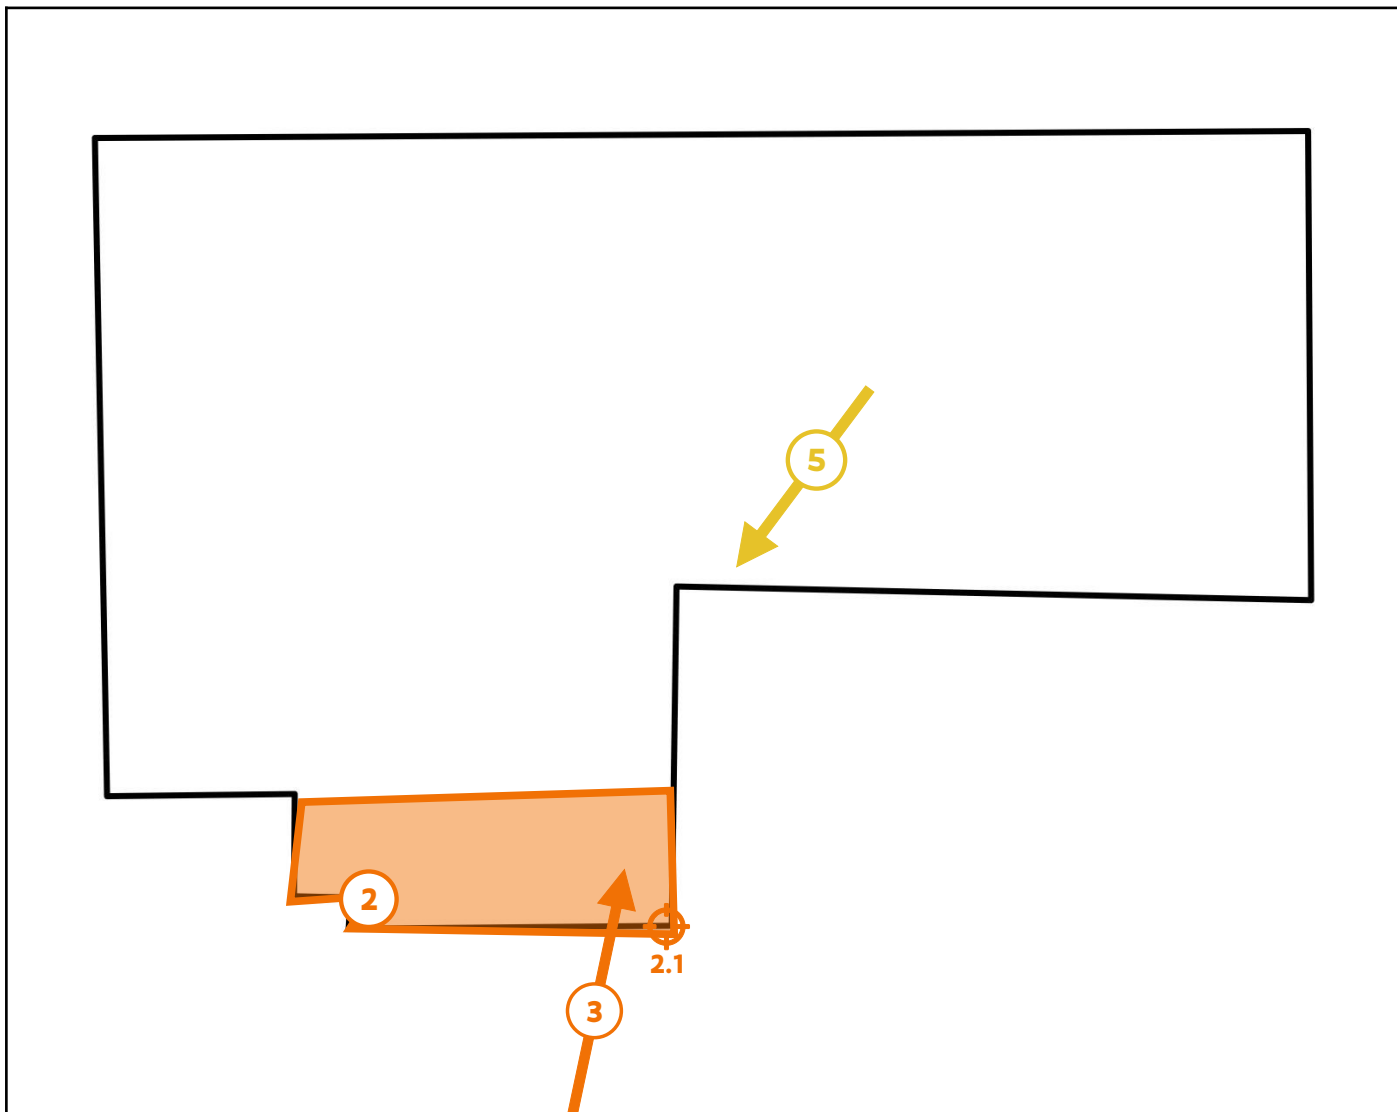
## Plan 2.1: Bijgebouw plan

Beschrijving	Type	Actie
2. Dak bestaande uit golfplaten	Asbestmateriaal	Verwijderen
2.1 Code: 9426-golf-len	Puntmonster	-
3. Schouw	Asbestmateriaal	Verwijderen
5. Bakeliet schakelkast	Asbestmateriaal	Zorgvuldig beheren

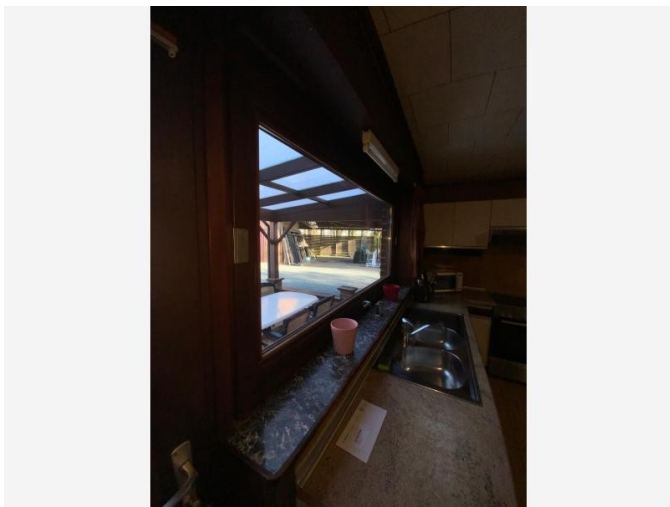
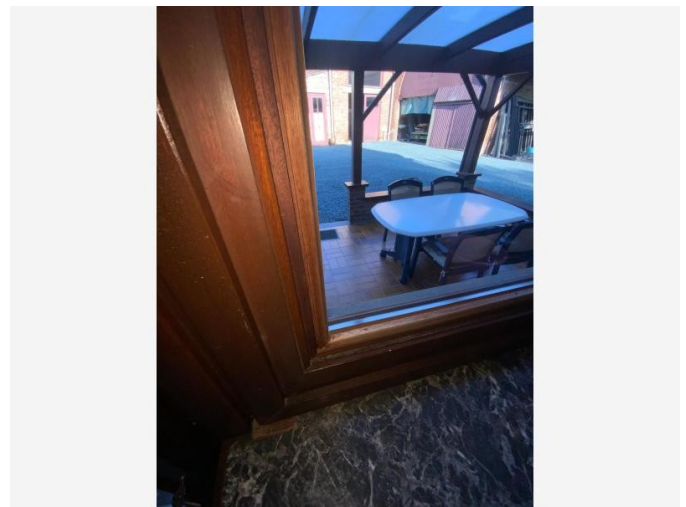
## Fiche 12: Mastiek (niet asbestverdacht)

Beschrijving	Notitie	Terug te vinden op plannen
Fiche 12: Mastiek (niet asbestverdacht)	Er is geen asbestverdachte mastiek aanwezig.	-
Fiche 13: CV-ketel (niet verdacht)	De CV-ketel (dichtingen, isolerend materiaal) is niet asbestverdacht.	Plan 1.2: Kelder
Fiche 14: Dakbedekking bestaande uit pannen (niet verdacht)	De dakbedekking is niet-asbestverdacht.	-
Fiche 15: Rookgaskanaal (niet verdacht)	Het rookgaskanaal is niet-asbestverdacht.	Plan 1.1: Hoofdgebouw plan

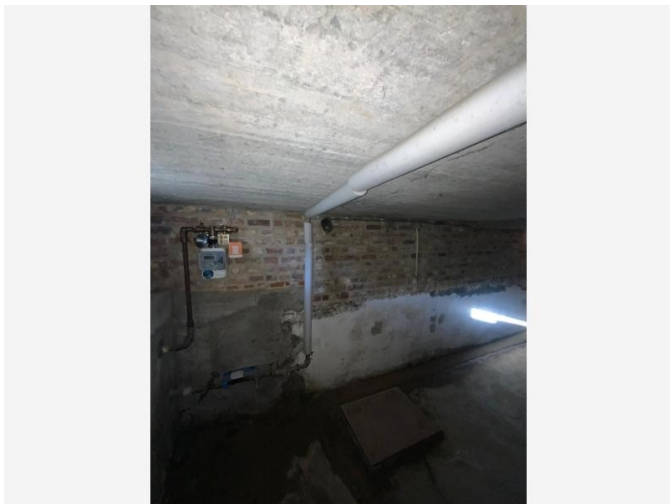
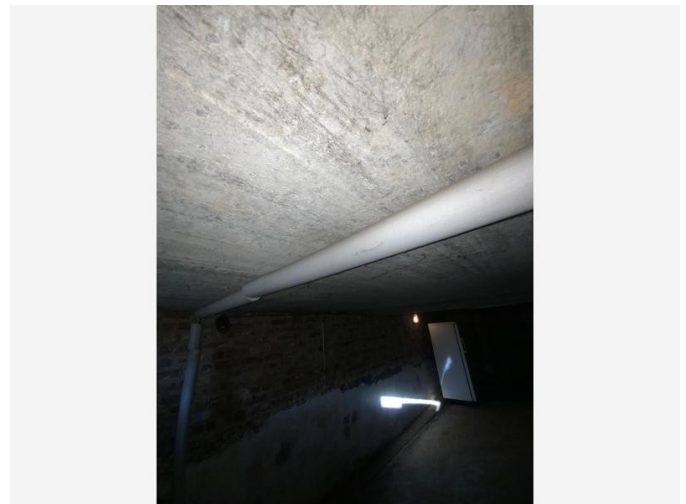
### Fiche 16: Leidingisolatie (niet aanwezig)

Beschrijving	Notitie	Terug te vinden op plannen
Fiche 16: Leidingisolatie (niet aanwezig)	Er is geen asbestverdachte leidingisolatie aanwezig.	-
Fiche 17: Liftinfrastructuur (niet aanwezig)	Er is geen liftinfrastructuur aanwezig op de inspectielocatie.	-
