Asbestinventarisatetest

Kerkstraat 82, 1653 Beersel

Attestnummer : 20260311-000412.000

Uitgegeven op : 11.03.2026

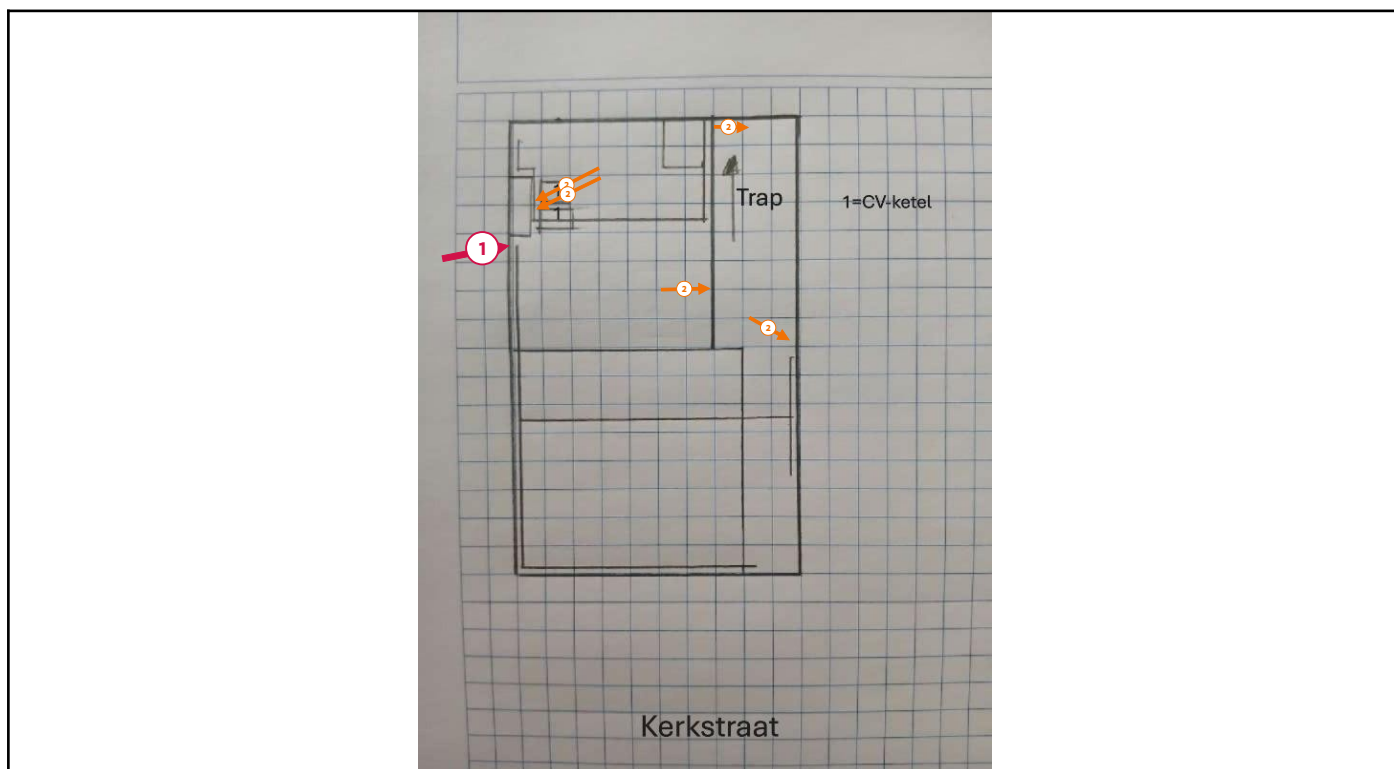
Plan 1.1: Kelder

Beschrijving	Type	Actie
1. Asbestcement verluchttingsbuizen	Asbestmateriaal	Dringend maatregelen nemen
2. Bakeliet	Asbestmateriaal	Verwijderen

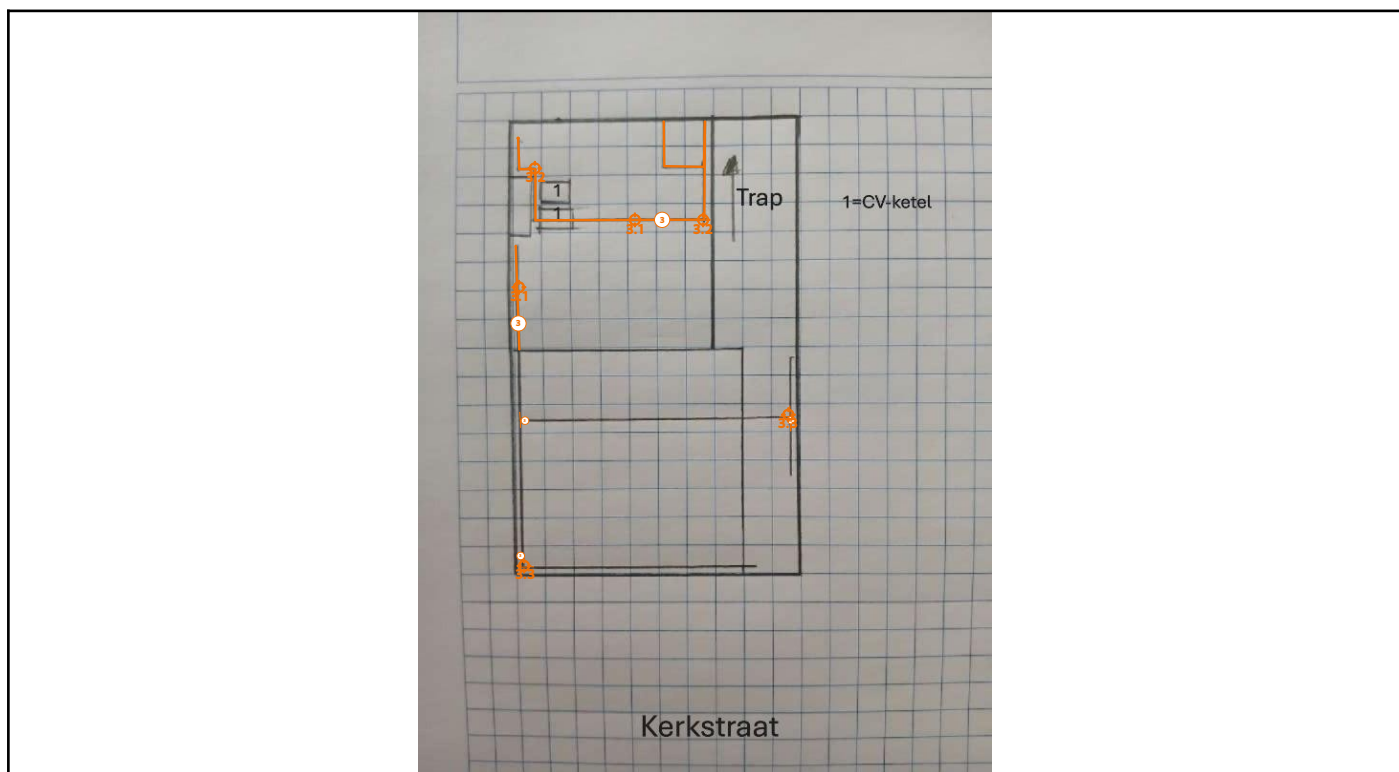
Plan 1.3: Kelder

Beschrijving	Type	Actie
3. Leidingisolatie (gips)	Asbestmateriaal	Verwijderen
3.1 Code: Gipsisolatie 1	Mengmonster	-
3.2 Code: Gipsisolatie 2	Mengmonster	-
3.3 Code: Gipsisolatie 3	Mengmonster	-

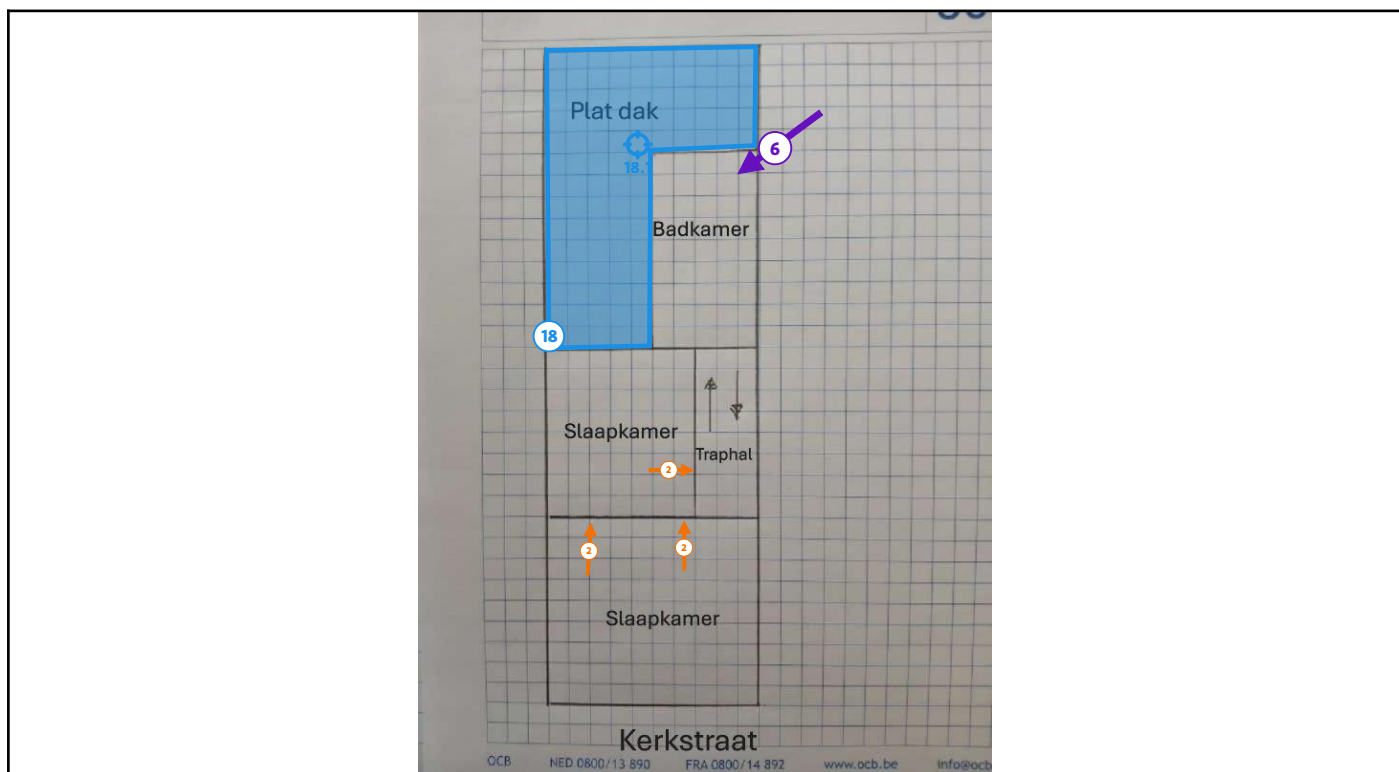
Plan 1.8: 1e verdieping

Beschrijving	Type	Actie
2. Bakeliet	Asbestmateriaal	Verwijderen
6. De materialen in en aan de schoorsteen waren niet inspecteerbaar	Beperking	-
18. Roofing plat dak	Geen asbest	-
18.1 Code: Roofing	Puntmonster	-

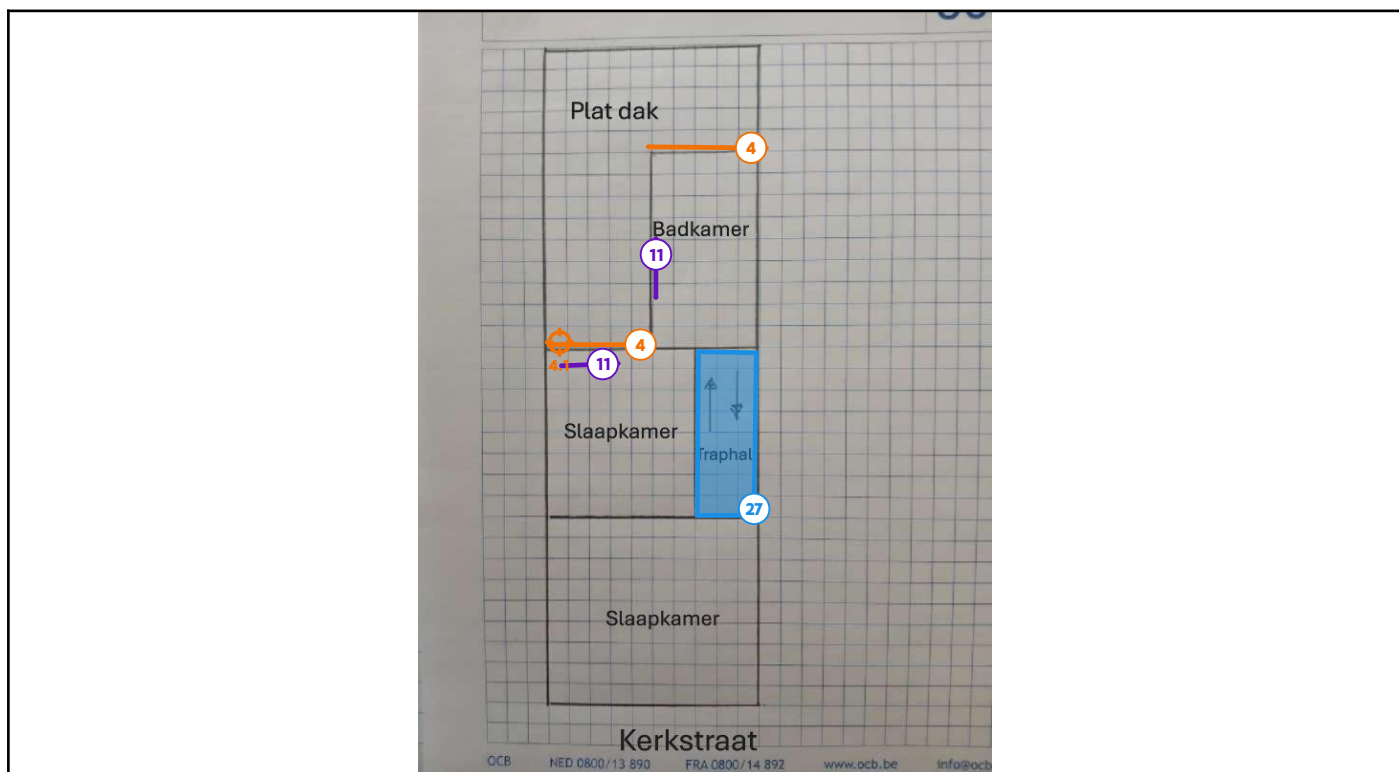
Plan 1.10: 1e verdieping

Beschrijving	Type	Actie
4. leien aan achtergevel	Asbestmateriaal	Verwijderen
4.1 Code: Leien achter	Puntmonster	-
11. kolomradiatoren	Advies	-
27. Pleisterwerk plafonds	Geen asbest	-

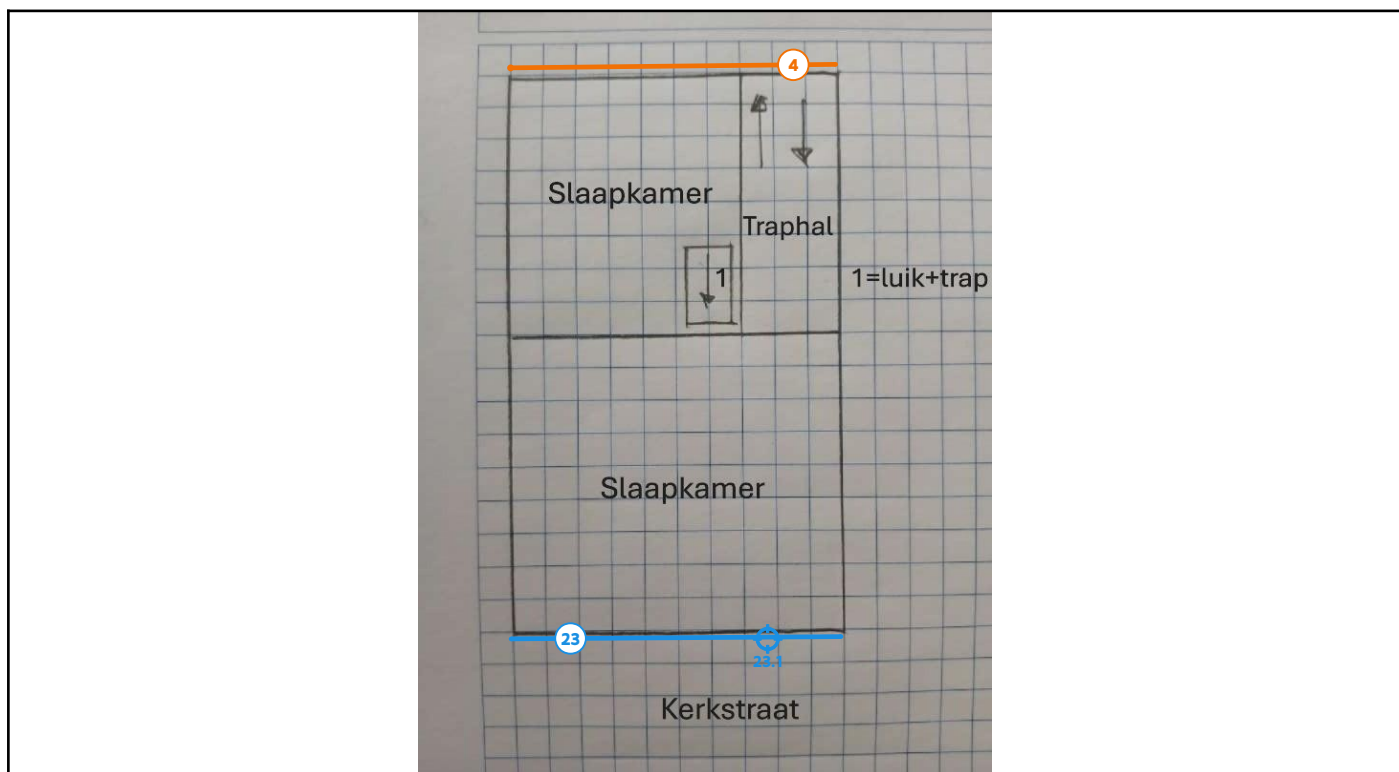
Plan 1.12: 2e verdieping

Beschrijving	Type	Actie
4. leien aan achtergevel	Asbestmateriaal	Verwijderen
23. leien aan voorzijde	Geen asbest	-
23.1 Code: Leien voor	Puntmonster	-

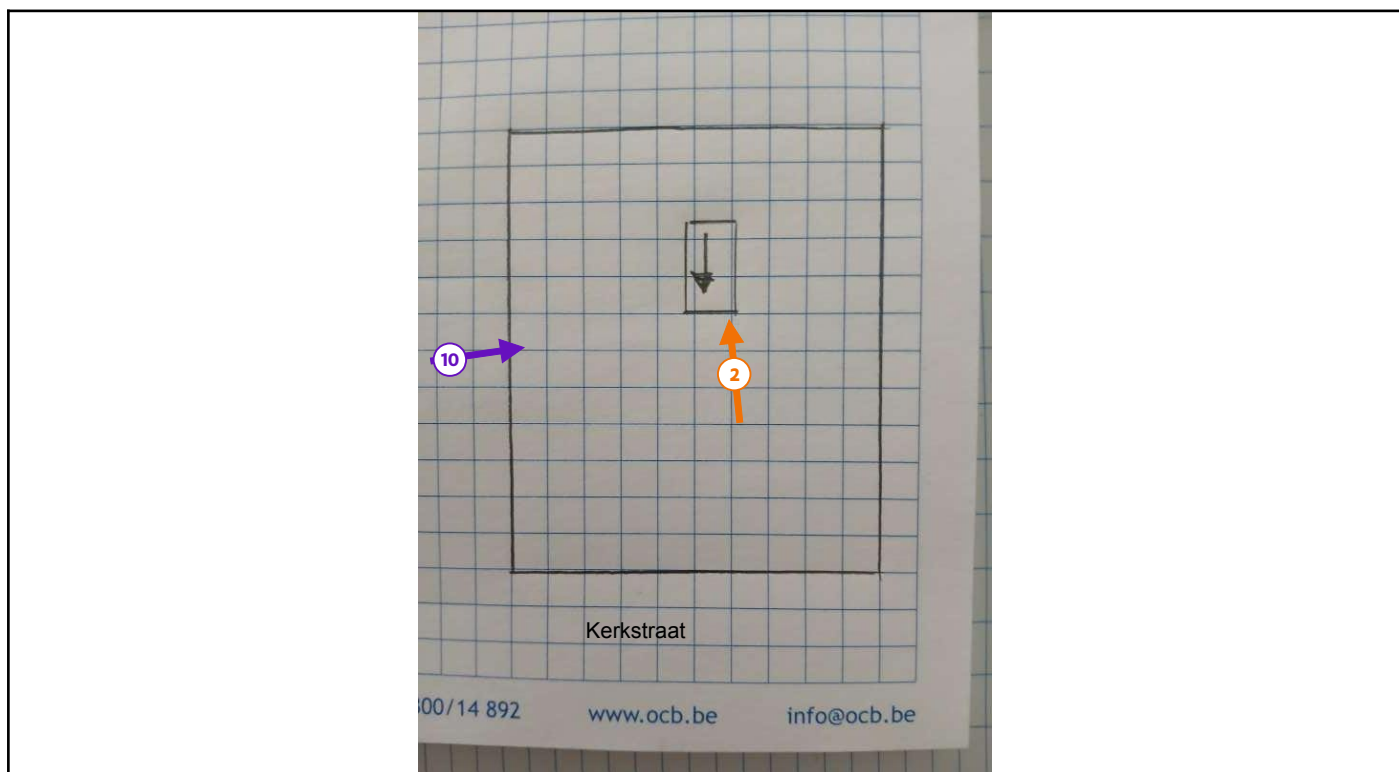
Plan 1.15: Zolder

Beschrijving	Type	Actie
2. Bakeliet	Asbestmateriaal	Verwijderen
10. De materialen in en aan de schoorsteen waren niet inspecteerbaar	Beperking	-

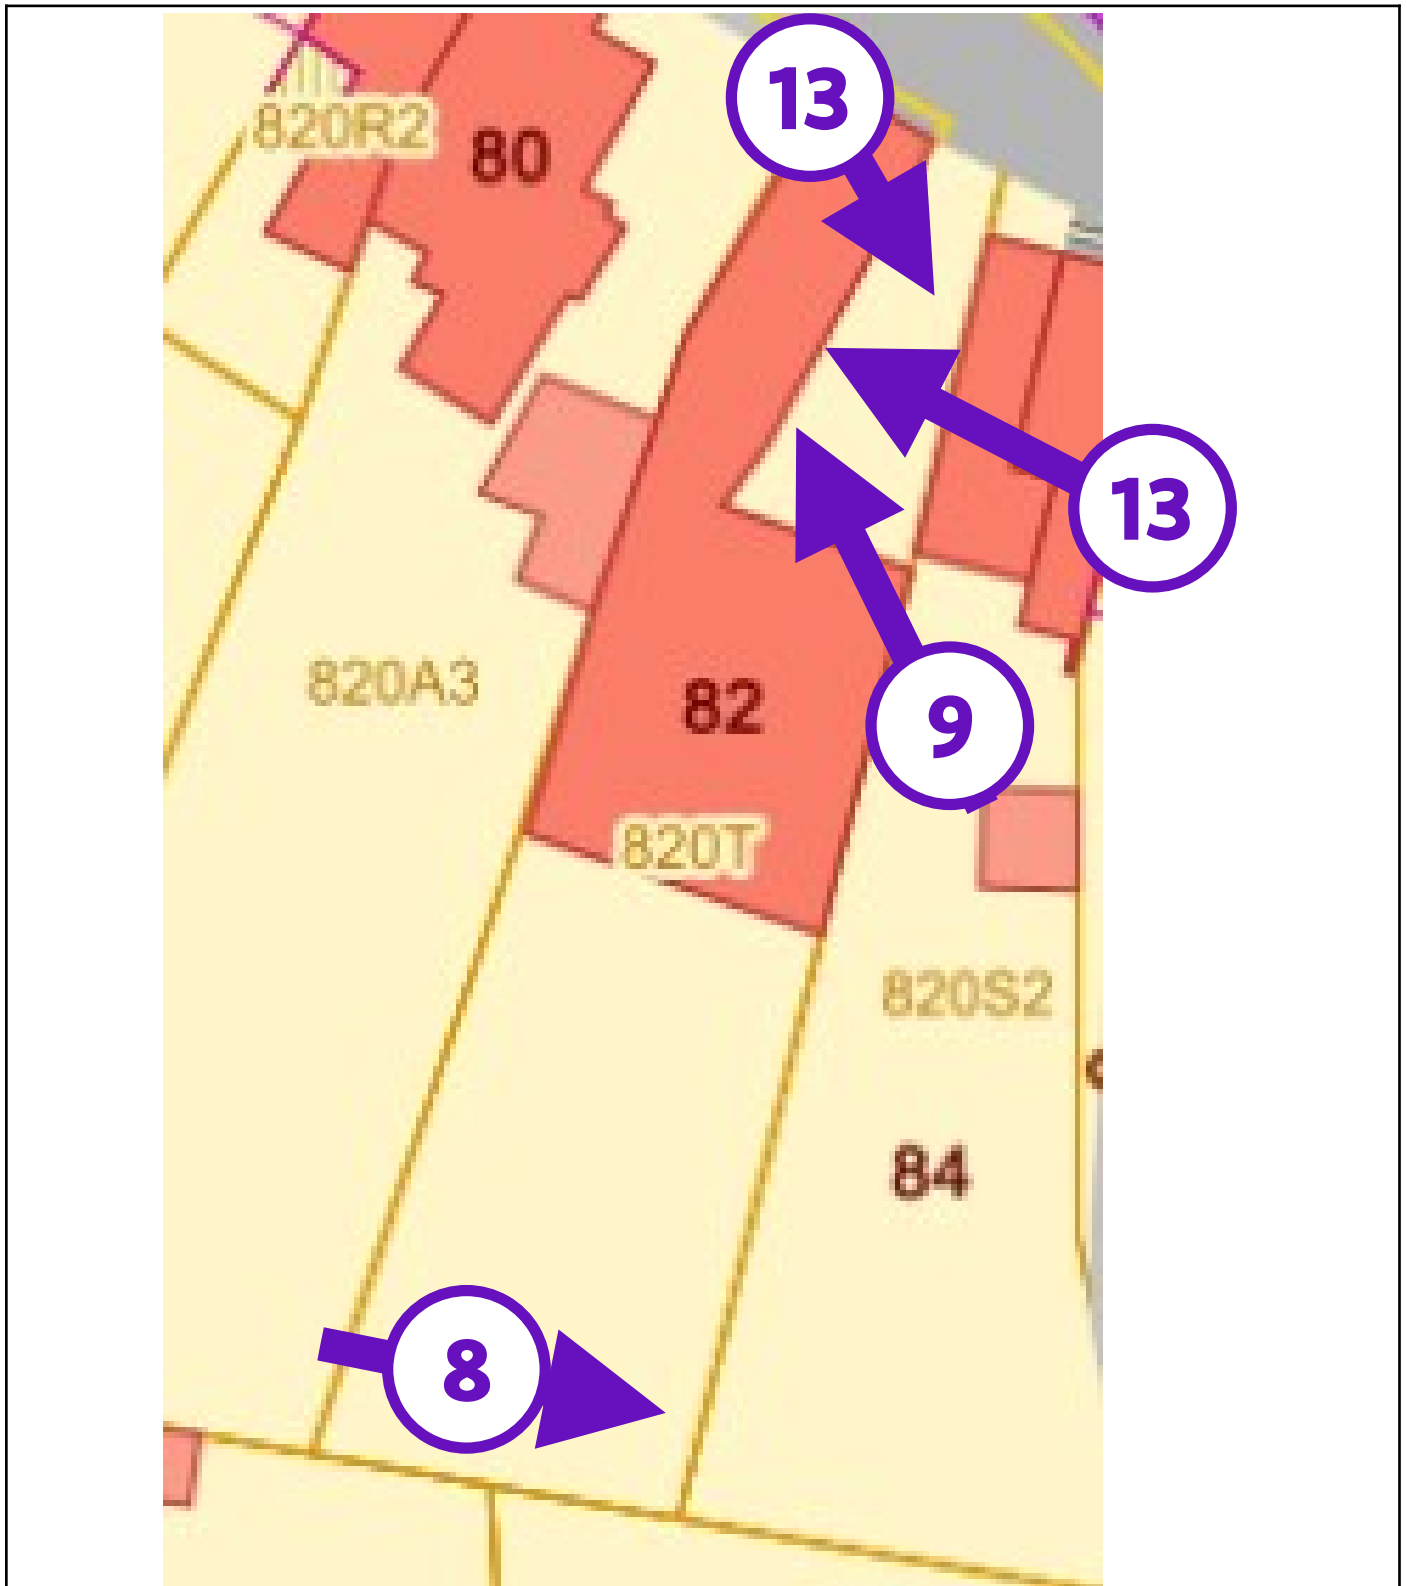
Plan 3.1: Vaststellingen buiten de constructies

8. Overwoekerende vegetatie	Beperking	-
9. Putdeksel kan niet open	Beperking	-
13. Geen asbestverdachte materialen zichtbaar onder de putdeksels	Advies	-

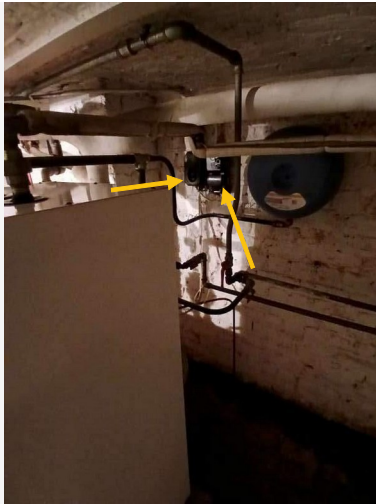
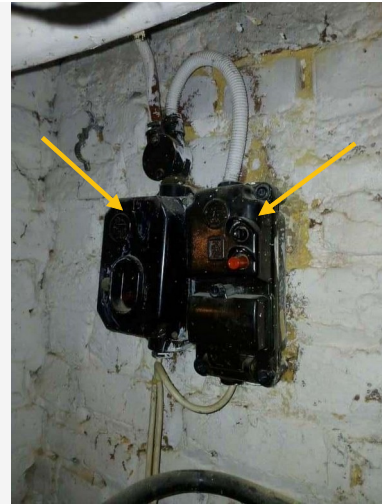
Conclusie

Het asbestmateriaal valt onder de mijlpaal van 2040.

Beschrijving	Bakeliet
Omgeving	Binnen
Primaire drager	Communicatie en elektrische infrastructuur en uitrusting
Asbestmateriaal	Plaat, paneel, tablet - Type Bakeliet
Bindmiddel van asbestmateriaal	Kunststof of -hars
Gebondenheid op basis van bindmiddel	Hecht
Hoeveelheid (oppervlakte - dikte - aantal)	<ul style="list-style-type: none"> • 0,01 m² - 0,50 cm - 9 stuks • 0,03 m² - 0,50 cm - 2 stuks
Totaal volume	< 0,001 m ³
Eenvoudig bereikbaar	Ja
Bevestigingswijze	<ul style="list-style-type: none"> • Geschroefd
Identificatiemethode	<p>De asbestdeskundige beoordeelt het materiaal als asbestverdacht en dus asbesthoudend, en dit zonder monstername.</p> <p>Motivatie: De monstername brengt andere schade aan dan schade die inherent is aan de monstername.</p>
Destructieve handeling voor identificatie	Nee
Opmerking	Aantallen zijn een inschatting. Het is mogelijk dat sommige elementen zich achter bvb. meubels bevinden.

Verwijderen

- Zorg voor een veilig beheer. Vermijd het beschadigen van het asbestmateriaal. Controleer de toestand jaarlijks op wijzigingen.
- Voer bijkomende staalname(s) uit.

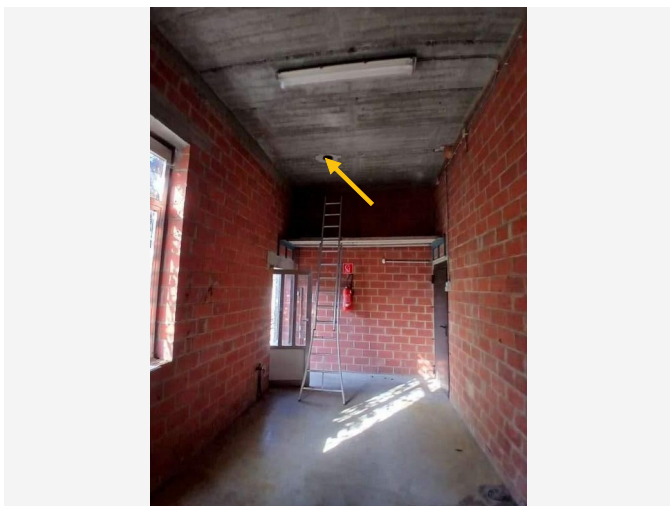
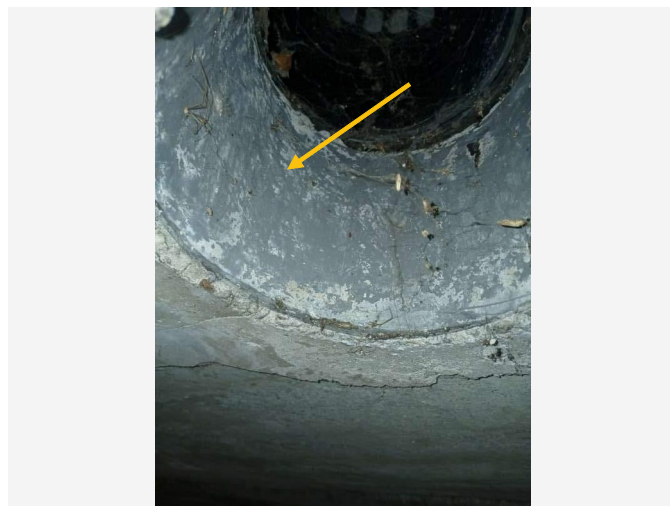
Basis voor advies	De asbestdeskundige beoordeelt het materiaal als niet-asbestverdacht.
--------------------------	---

Informatie over een niet-asbestverdacht materiaal

De verluchttingsbuizen zijn uitgevoerd in kunststof.

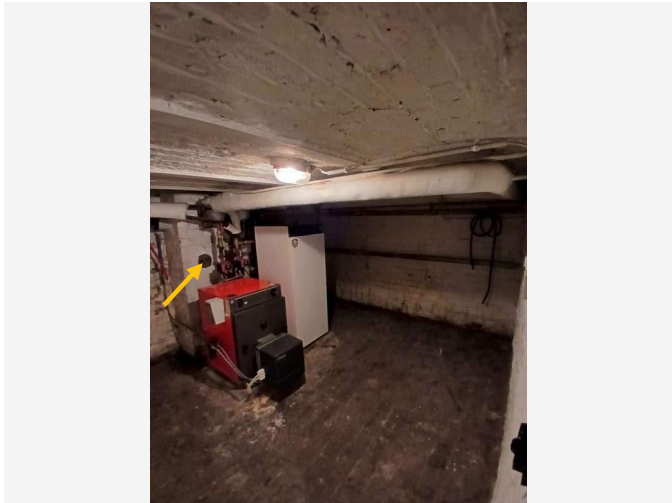
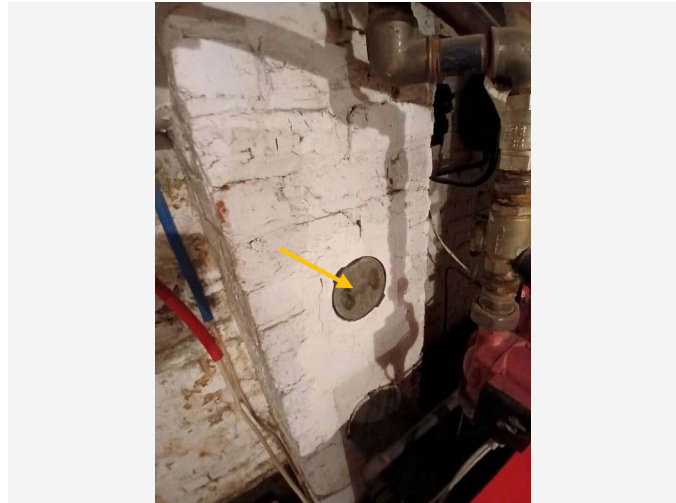
Basis voor advies	De asbestdeskundige beoordeelt het materiaal als niet-asbestverdacht.
--------------------------	---

Informatie over een niet-asbestverdacht materiaal

Het roetluik is uitgevoerd in beton => niet-asbestverdacht

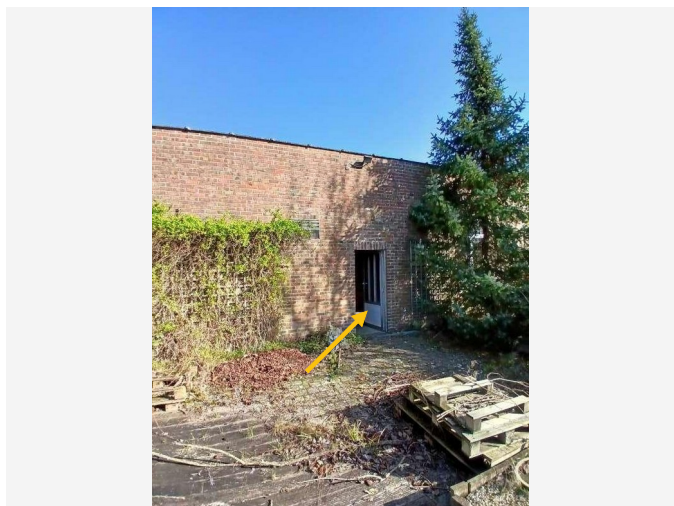
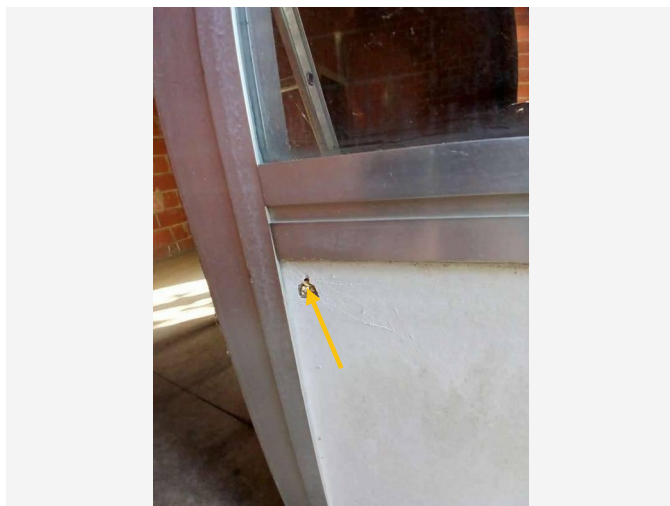
Conclusie

Geen asbest

#	Type	Referentie	Resultaat
17.1	Puntmonster	Invulpaneel	Geen asbest

Beschrijving	Invulpanelen in het schrijnwerk - type Glasal
Omgeving	Grenst aan binnen- en buitenlucht
Primaire drager	Wandopening verticaal (raam, deur, ...)
Bindmiddel van materiaal	Cement
Gebondenheid op basis van bindmiddel	Hecht
Hoeveelheid (oppervlakte - dikte - aantal)	• 0,40 m ² - 0,40 cm - 1 stuk
Totaal volume	0,002 m ³
Identificatiemethode	Een monstername door de asbestdeskundige met laboanalyse door een asbestlabo.
Destructieve handeling voor identificatie	Nee

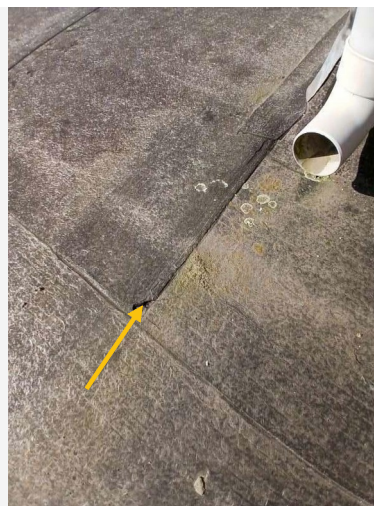
Fiche 18: Roofing plat dak

Conclusie

Geen asbest

#	Type	Referentie	Resultaat
18.1	Puntmonster	Roofing	Geen asbest

Beschrijving	Roofing plat dak
Omgeving	Buiten
Primaire drager	Plat dak
Bindmiddel van materiaal	Bitumen (roofing, teer, asfalt)
Gebondenheid op basis van bindmiddel	Hecht
Hoeveelheid (oppervlakte - aantal)	<ul style="list-style-type: none">• 24,00 m² - 1 stuk• 200,01 m² - 1 stuk
Totale oppervlakte	224,01 m ²
Identificatiemethode	Een monstername door de asbestdeskundige met laboanalyse door een asbestlabo.
Destructieve handeling voor identificatie	Nee
Opmerking	Het betreft roofing naast de badkamer en op de loods. Beide materialen zijn gelijkaardig.

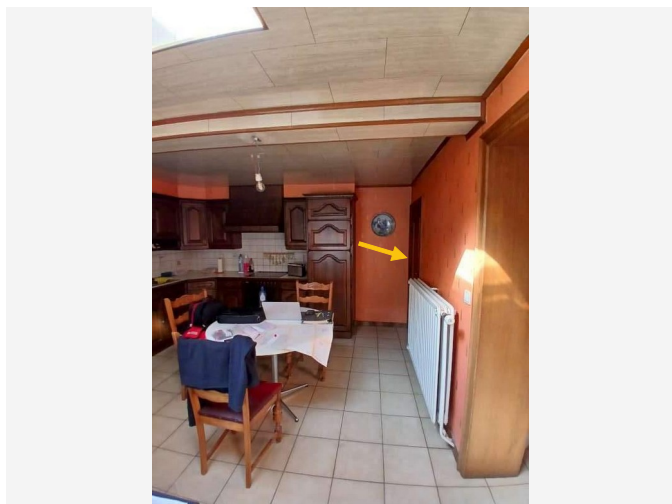
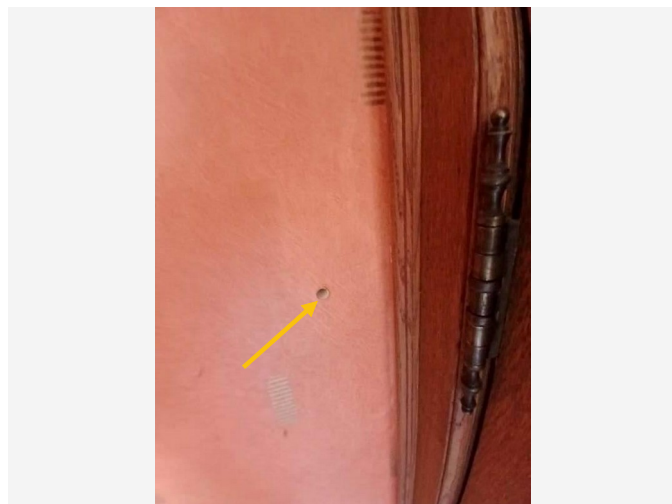
Conclusie

Geen asbest

#	Type	Referentie	Resultaat
19.1	Mengmonster	Pleister wand	Geen asbest

Beschrijving	Pleisterwerk muren
Omgeving	Binnen
Primaire drager	Binnenwand
Bindmiddel van materiaal	Gips - kalk
Gebondenheid op basis van bindmiddel	Niet-hechtgebonden
Hoeveelheid (oppervlakte - dikte - aantal)	• 300,00 m ² - 1,00 cm - 1 stuk
Totaal volume	3,00 m ³
Identificatiemethode	Een monstername door de asbestdeskundige met laboanalyse door een asbestlabo.
Destructieve handeling voor identificatie	Nee
Opmerking	Locatie monsternames: - Droge ruimte: slaapkamer - Natte ruimte: keuken - Traphal: gelijkvloers - Stookplaats: geen pleister op muren van stookplaats

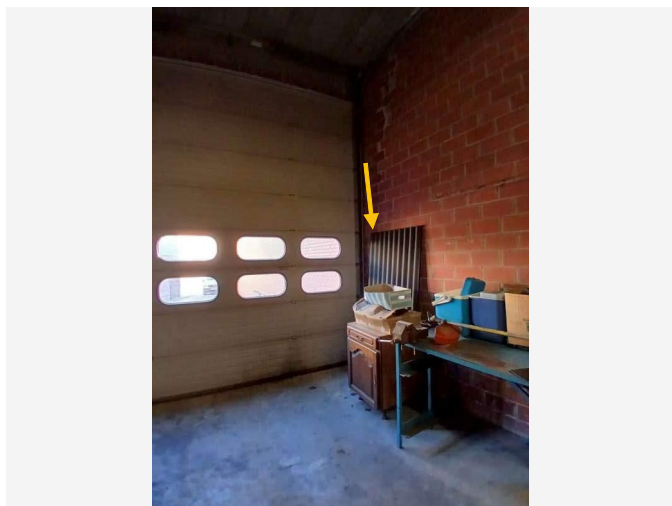
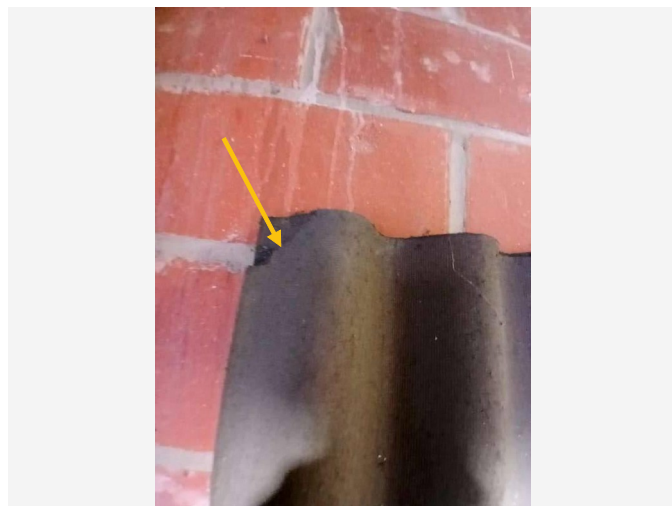
Conclusie

Afvalstof, geen asbest

#	Type	Referentie	Resultaat
20.1	Puntmonster	Golfplaat opslag	Geen asbest

Beschrijving	Losse golfplaten
Type afvalstof	Betreft stock-voorraad of gedemonteerde materialen
Aanwezige resten	Geen resten aanwezig
Omgeving	Buiten
Primaire drager	Bodem
Materialen	<ul style="list-style-type: none">Dak- en gevelbekleding - Golfplaat
Bindmiddel van materiaal	Bitumen (roofing, teer, asfalt)
Gebondenheid op basis van bindmiddel	Hecht
Hoeveelheid (gewicht - aantal)	<ul style="list-style-type: none">24,00 kg - 1 stuk
Totaal gewicht	24,00 kg
Identificatiemethode	Een monstername door de asbestdeskundige met laboanalyse door een asbestlabo.

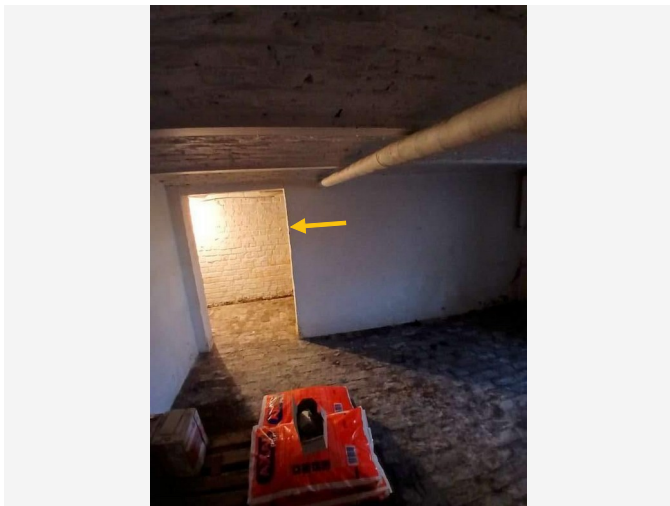
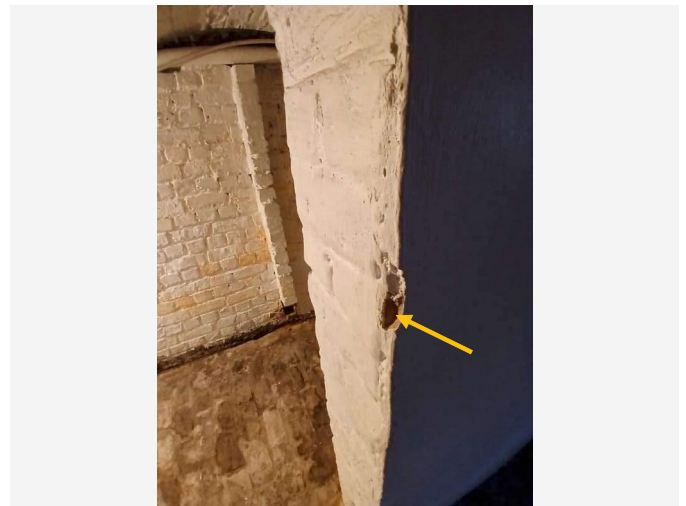
Conclusie

Geen asbest

#	Type	Referentie	Resultaat
21.1	Mengmonster	Cement kelder	Geen asbest

Beschrijving	Cementering kelder
Omgeving	Binnen
Primaire drager	Binnenwand
Bindmiddel van materiaal	Cement
Gebondenheid op basis van bindmiddel	Hecht
Hoeveelheid (gewicht - aantal)	<ul style="list-style-type: none">• 700,00 kg - 1 stuk
Totaal gewicht	700,00 kg
Identificatiemethode	Een monstername door de asbestdeskundige met laboanalyse door een asbestlabo.
Destructieve handeling voor identificatie	Nee

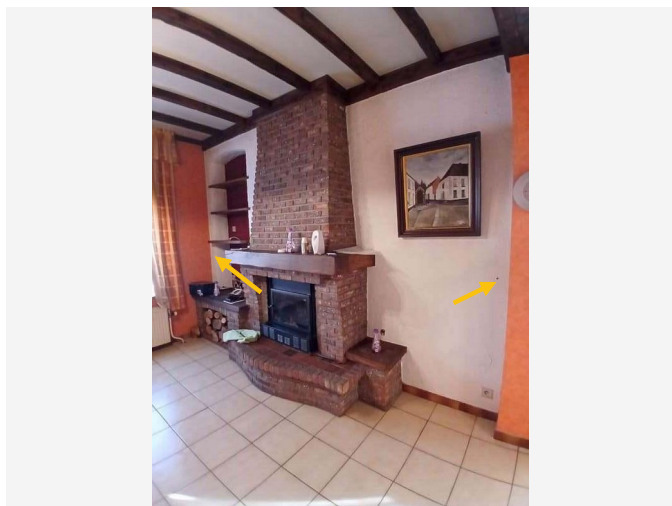
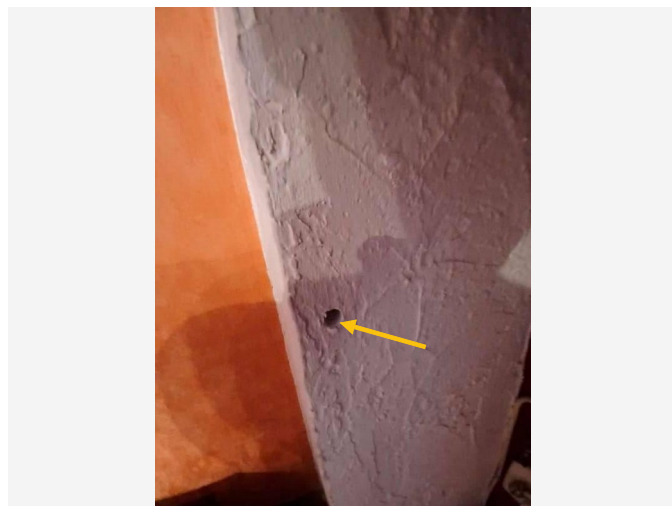
Conclusie

Geen asbest

#	Type	Referentie	Resultaat
22.1	Mengmonster	Sierpleister	Geen asbest

Beschrijving	sierpleister
Omgeving	Binnen
Primaire drager	Binnenwand
Bindmiddel van materiaal	Gips - kalk
Gebondenheid op basis van bindmiddel	Niet-hechtgebonden
Hoeveelheid (oppervlakte - dikte - aantal)	<ul style="list-style-type: none">• 1,50 m² - 2,00 cm - 1 stuk• 3,00 m² - 2,00 cm - 1 stuk
Totaal volume	0,09 m ³
Identificatiemethode	Een monstername door de asbestdeskundige met laboanalyse door een asbestlabo.
Destructieve handeling voor identificatie	Nee
Opmerking	De sierpleister bevindt zich in de woonkamer.

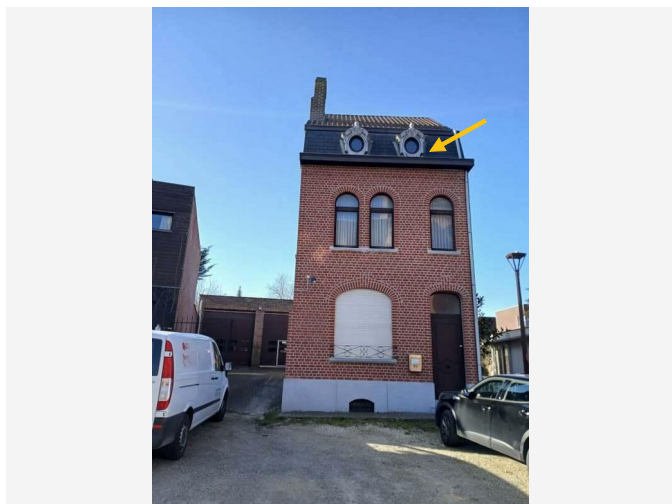
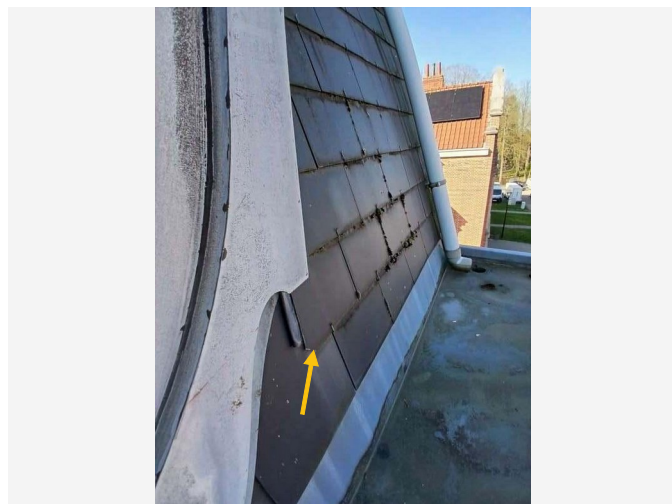
Conclusie

Geen asbest

#	Type	Referentie	Resultaat
23.1	Puntmonster	Leien voor	Geen asbest

Beschrijving	leien aan voorzijde
Omgeving	Buiten
Primaire drager	Wand buitenschil
Bindmiddel van materiaal	Cement
Gebondenheid op basis van bindmiddel	Hecht
Hoeveelheid (oppervlakte - aantal)	• 4,00 m ² - 1 stuk
Totale oppervlakte	4,00 m ²
Identificatiemethode	Een monstername door de asbestdeskundige met laboanalyse door een asbestlabo.
Destructieve handeling voor identificatie	Nee

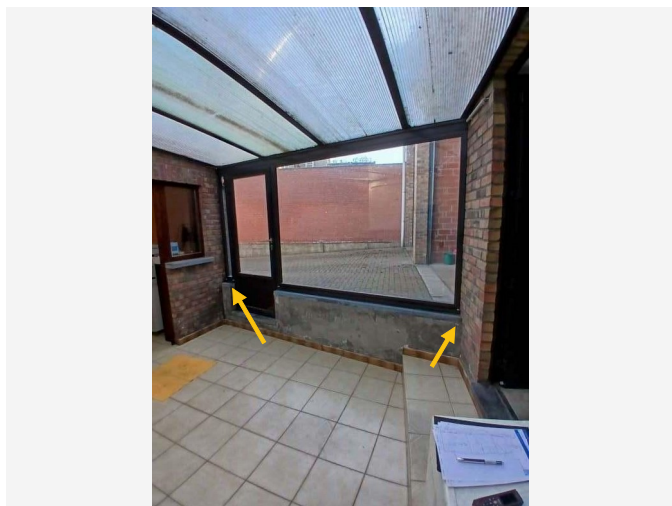
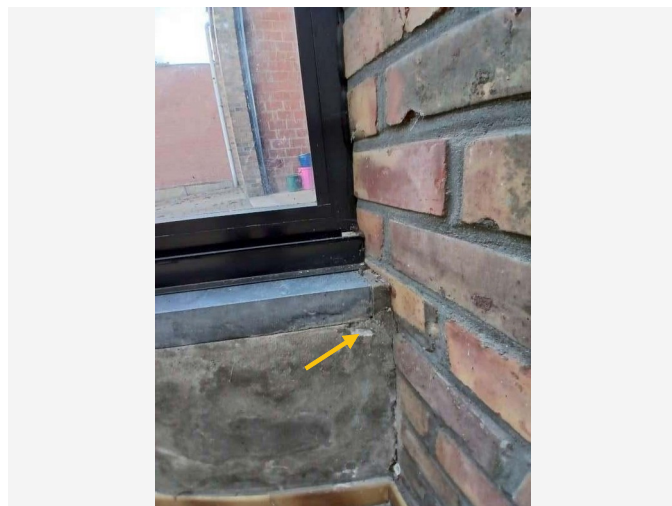
Conclusie

Geen asbest

#	Type	Referentie	Resultaat
25.1	Mengmonster	Cement veranda	Geen asbest

Beschrijving	Cementering gevel
Omgeving	Binnen
Primaire drager	Binnenwand
Bindmiddel van materiaal	Cement
Gebondenheid op basis van bindmiddel	Hecht
Hoeveelheid (gewicht - aantal)	<ul style="list-style-type: none">• 79,99 kg - 1 stuk
Totaal gewicht	79,99 kg
Identificatiemethode	Een monstername door de asbestdeskundige met laboanalyse door een asbestlabo.
Destructieve handeling voor identificatie	Nee

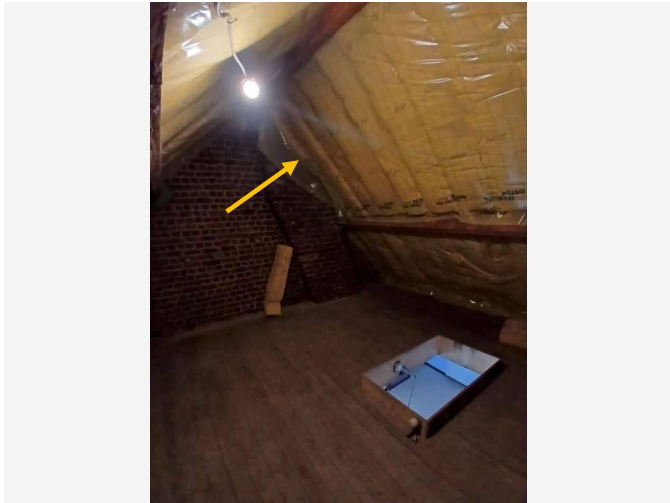
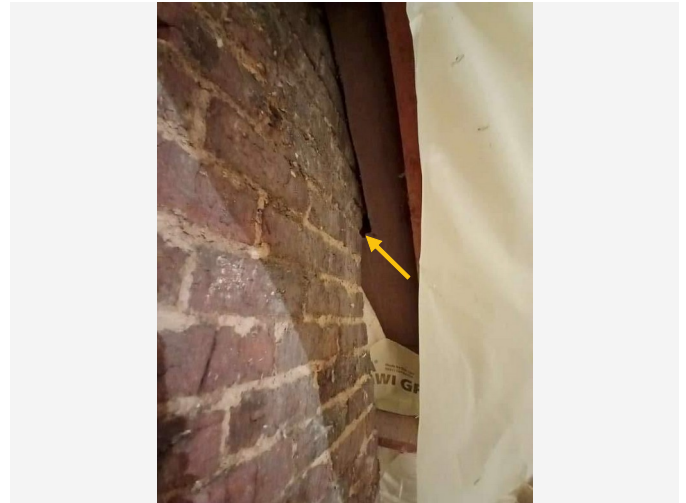
Conclusie

Geen asbest

#	Type	Referentie	Resultaat
26.1	Puntmonster	Onderdak	Geen asbest

Beschrijving	Onderdak - type Menuiserite
Omgeving	Binnen
Primaire drager	Schuin dak
Bindmiddel van materiaal	Cement
Gebondenheid op basis van bindmiddel	Hecht
Hoeveelheid (oppervlakte - dikte - aantal)	<ul style="list-style-type: none">• 12,00 m² - 0,30 cm - 1 stuk• 43,00 m² - 0,30 cm - 1 stuk
Totaal volume	0,165 m ³
Identificatiemethode	Een monstername door de asbestdeskundige met laboanalyse door een asbestlabo.
Destructieve handeling voor identificatie	Nee

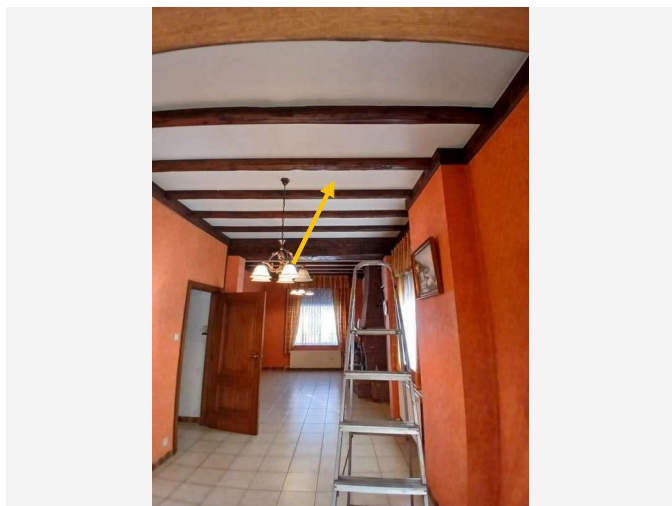
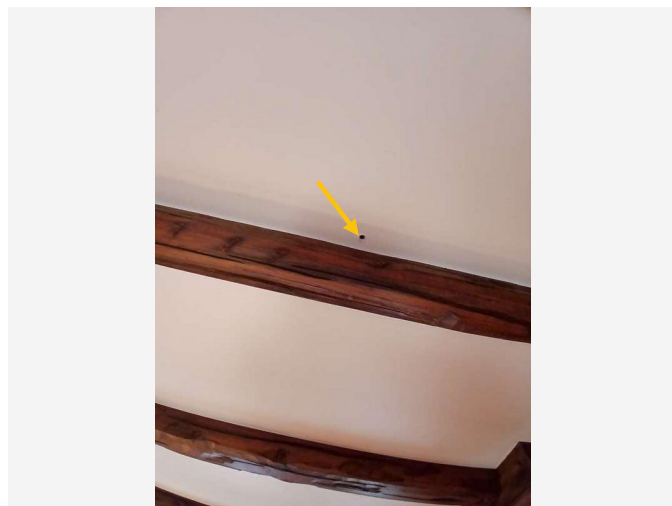
Conclusie

Geen asbest

#	Type	Referentie	Resultaat
27.1	Mengmonster	Pleister plafond	Geen asbest

Beschrijving	Pleisterwerk plafonds
Omgeving	Binnen
Primaire drager	Plafond
Bindmiddel van materiaal	Gips - kalk
Gebondenheid op basis van bindmiddel	Niet-hechtgebonden
Hoeveelheid (oppervlakte - dikte - aantal)	• 54,00 m ² - 1,00 cm - 1 stuk
Totaal volume	0,54 m ³
Identificatiemethode	Een monstername door de asbestdeskundige met laboanalyse door een asbestlabo.
Destructieve handeling voor identificatie	Nee
Opmerking	Locatie monsternames: - Droge ruimte: woonkamer - Natte ruimte: geen pleister op plafonds van natte ruimtes - Traphal: gelijkvloers - Stookplaats: geen pleister op plafond van stookplaats

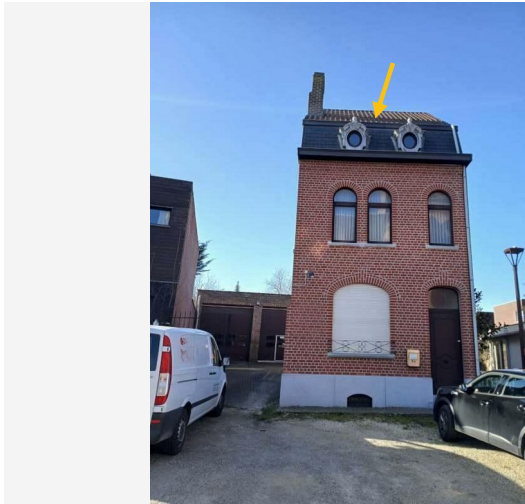
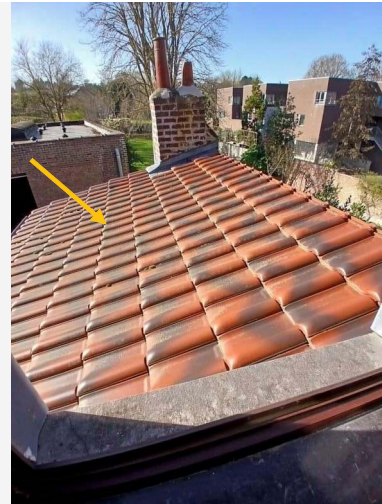
Fiche 29: Dak in niet verdachte keramische dakpannen

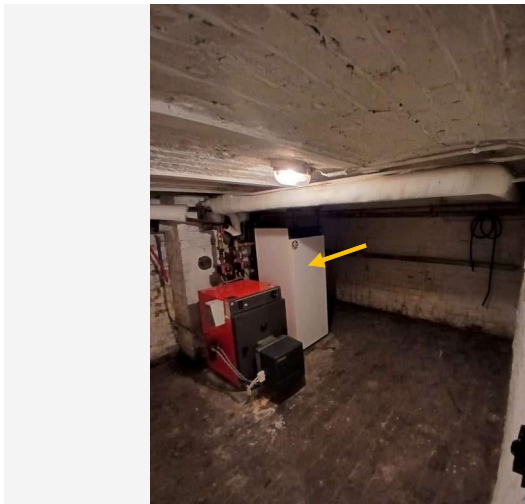
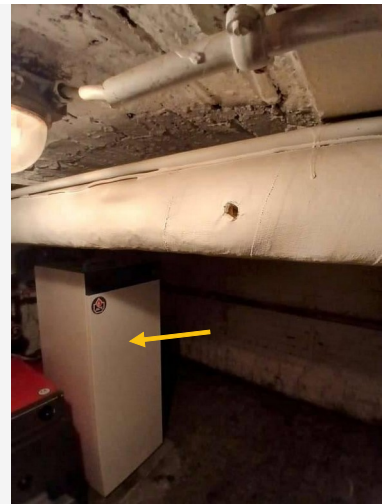
Fiche 30: CV-ketel niet asbestverdacht
