Asbestinventarisatetest

Priorijlaan 42, 1640 Sint-Genesius-Rode

Attestnummer : 20260417-000341.000

Uitgegeven op : 17.04.2026

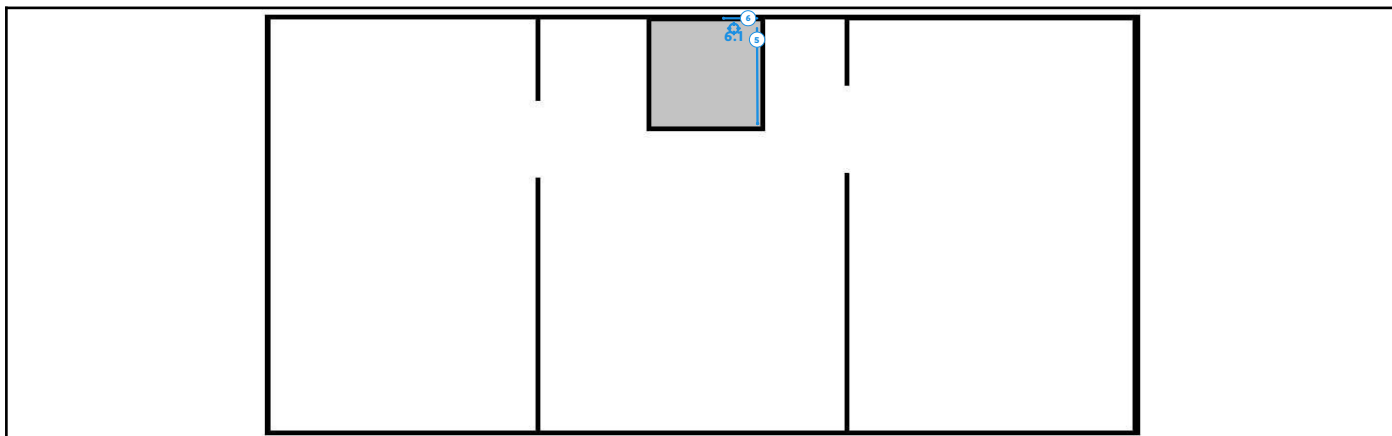
Plan 1.1: Kelder

Beschrijving	Type	Actie
5. Pleisterwerk muren	Geen asbest	-
6. Mastiek bruine ramen	Geen asbest	-
6.1 Code: MAS	Puntmonster	-

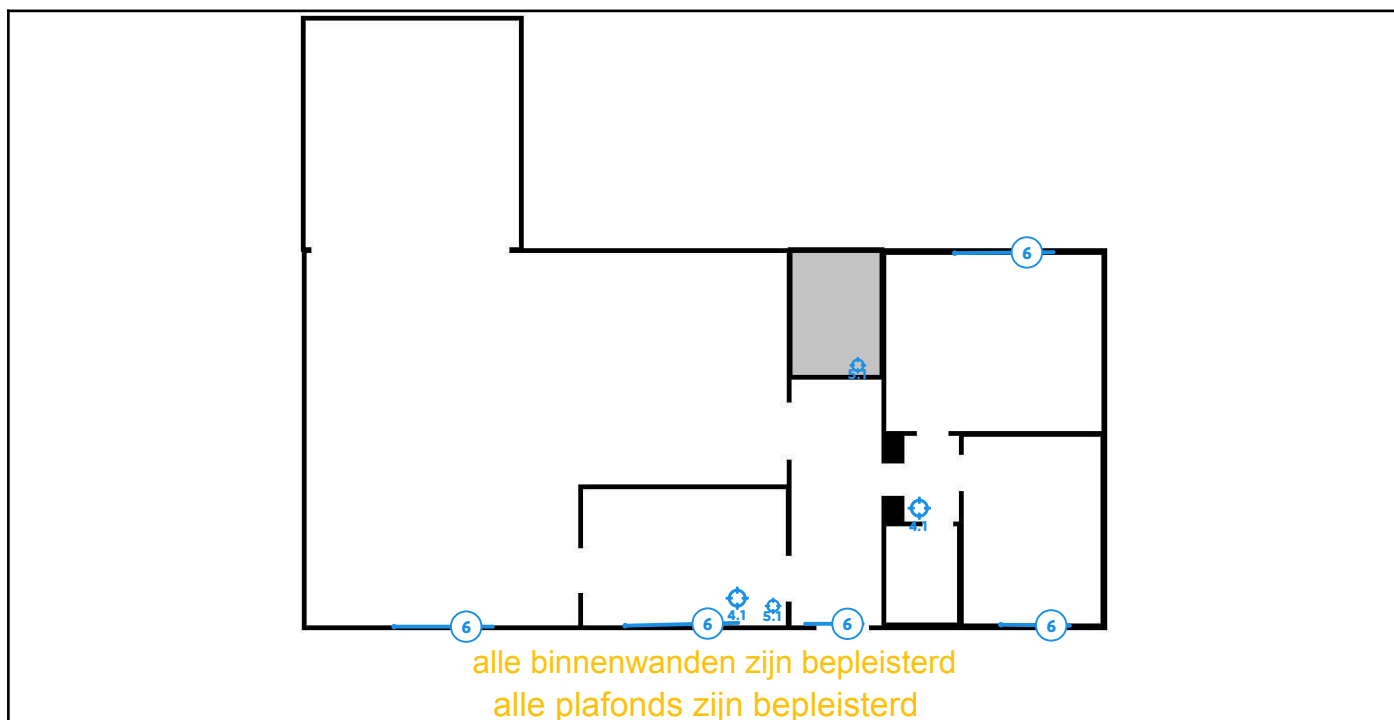
Plan 1.2: Gelijkvloers

Beschrijving	Type	Actie
4. Pleisterwerk plafonds	Geen asbest	-
4.1 Code: PLPL	Mengmonster	-
5. Pleisterwerk muren	Geen asbest	-
5.1 Code: PLM	Mengmonster	-
6. Mastiek bruine ramen	Geen asbest	-

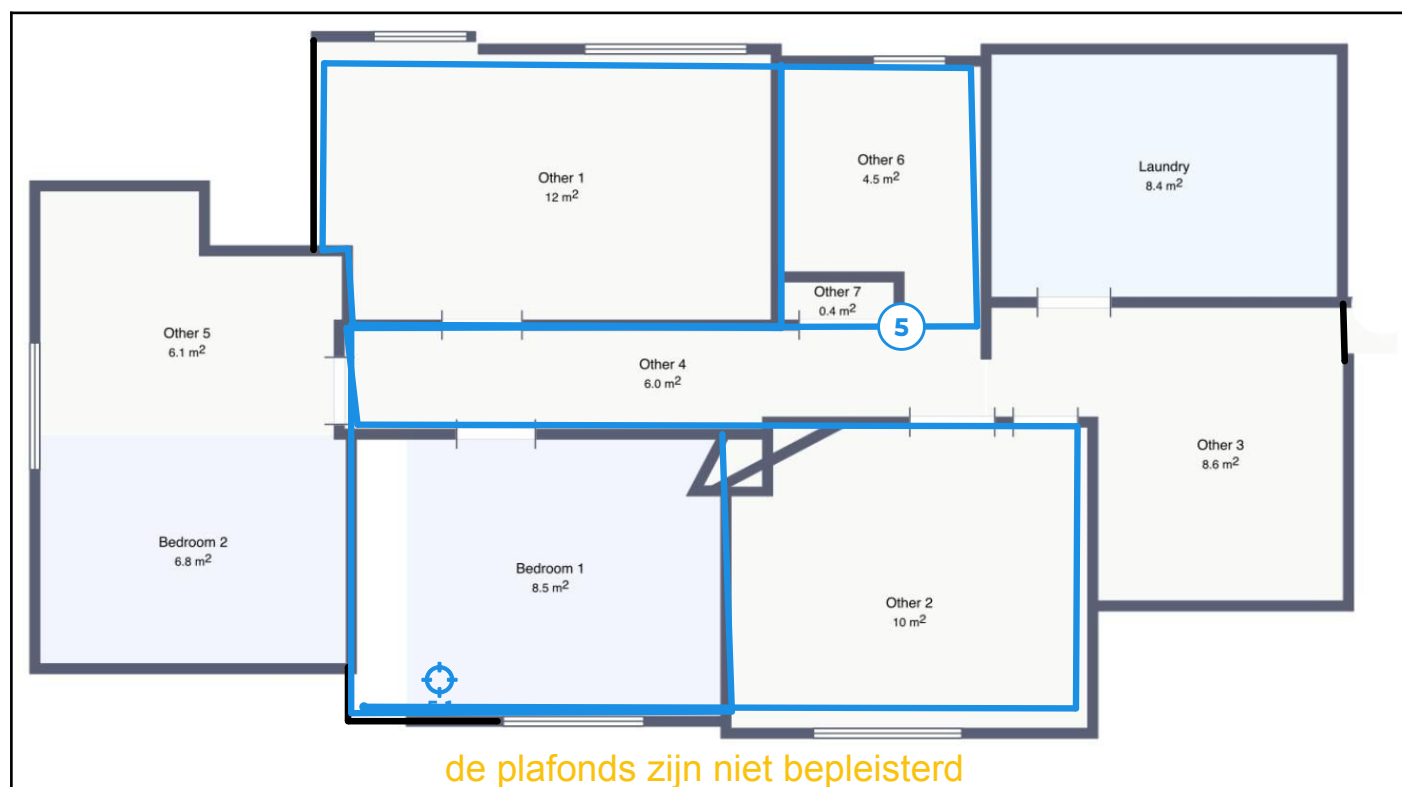
Plan 1.3: 1ste verdiep

Beschrijving	Type	Actie
4. Pleisterwerk plafonds	Geen asbest	-
5. Pleisterwerk muren	Geen asbest	-
5.1 Code: PLM	Mengmonster	-

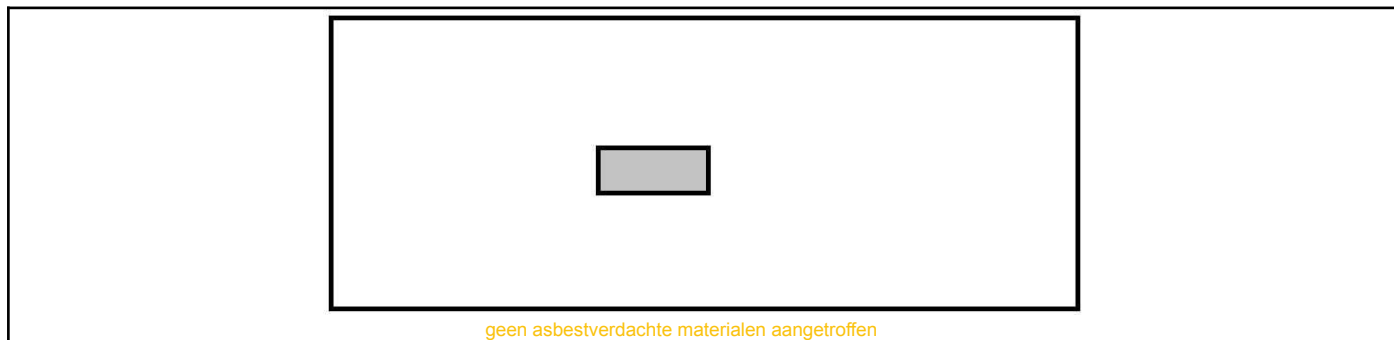
Plan 1.4: Zolder

geen asbestverdachte materialen aangetroffen

Beschrijving	Type	Actie
3. Zolder	Advies	-

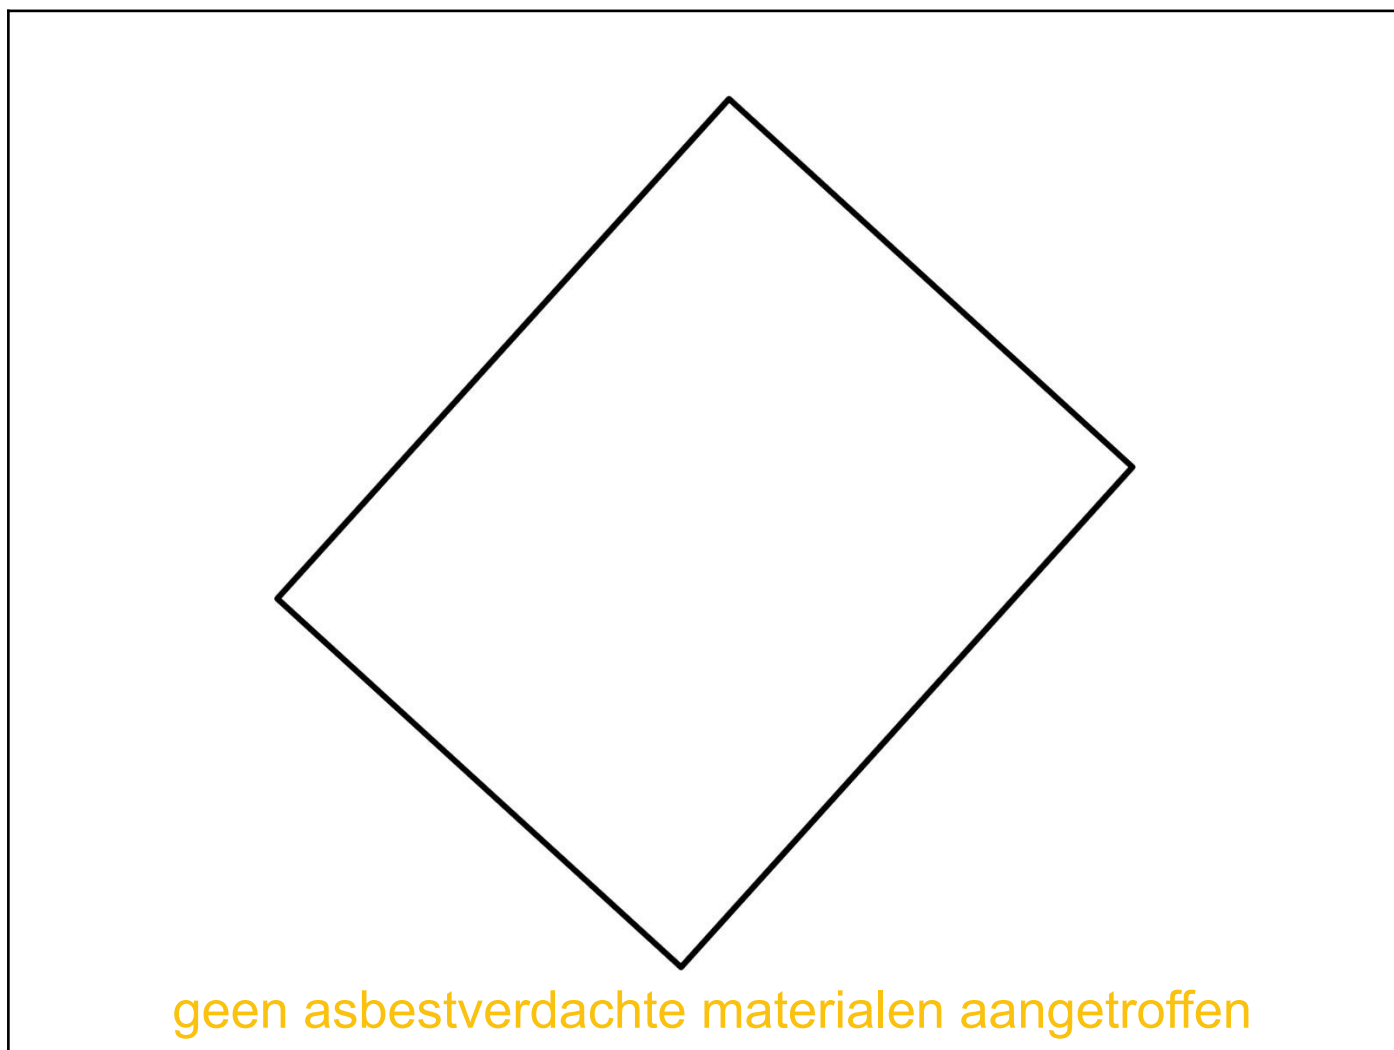
Plan 2.1: Bovenaanzicht

Beschrijving	Type	Actie
2. Tuinhuis	Advies	-
