Asbestinventarisatetest

Deken Michielsstraat 73, 1500 Halle

Attestnummer : 20260423-000143.000

Asbestveilig (maar niet asbestvrij)

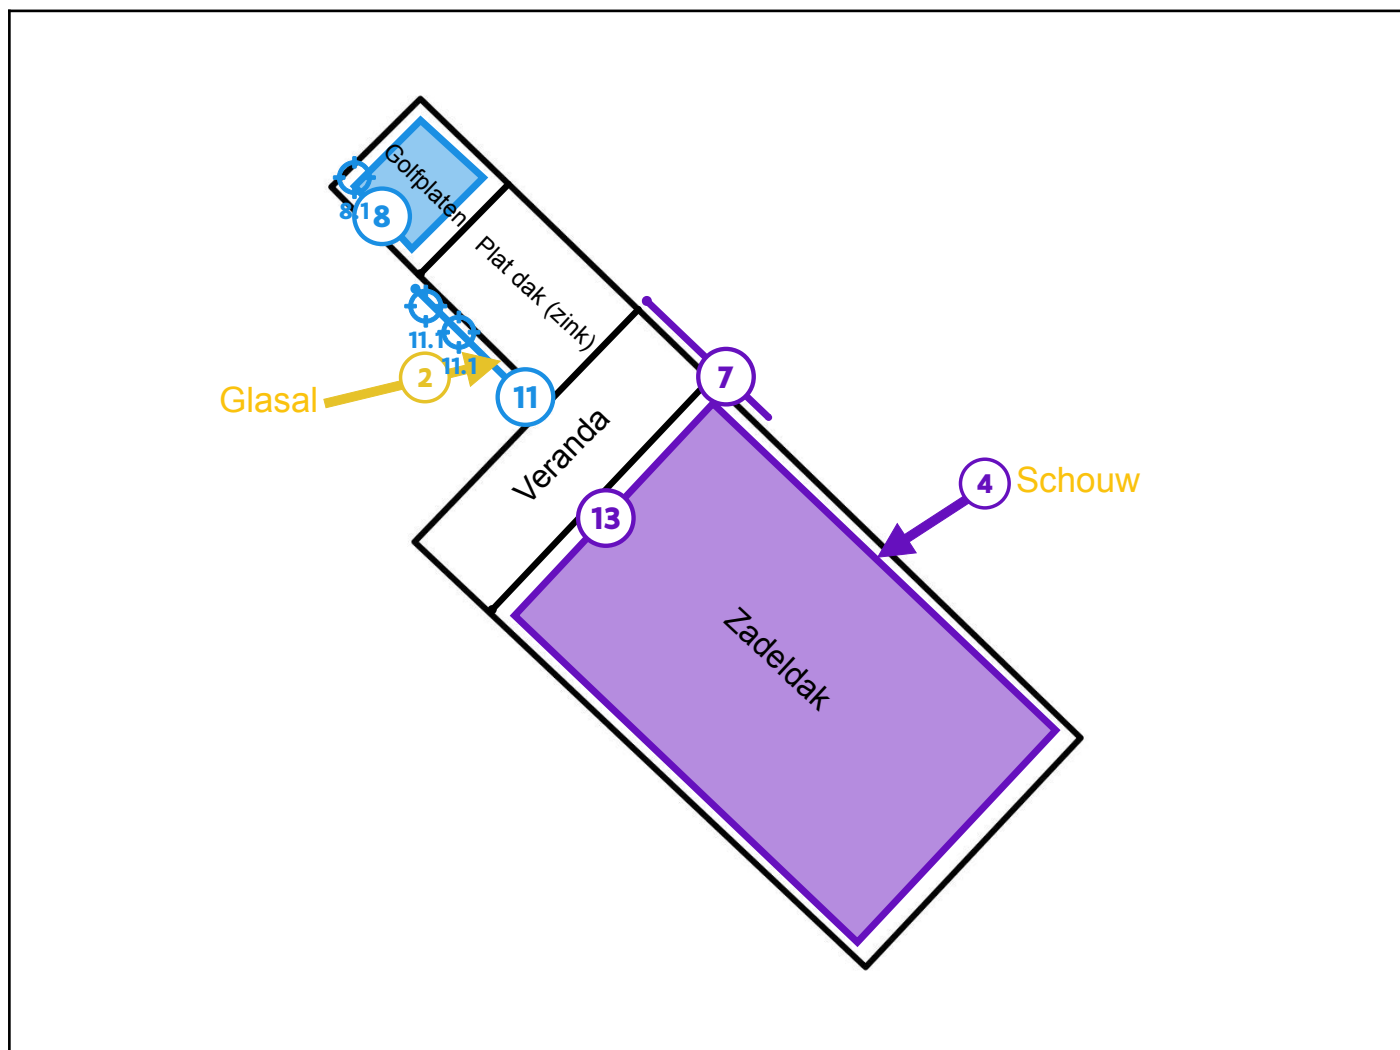
Plan 1.1: Plan buitenschil

Beschrijving	Type	Actie
2. Glasal deurpaneel	Asbestmateriaal	Zorgvuldig beheren
4. Schouw	Beperking	-
7. Gevelleien buur	Advies	-
8. Golfplaten	Geen asbest	-
8.1 Code: 06	Puntmonster	-
11. Cementering	Geen asbest	-
11.1 Code: 05	Mengmonster	-

13. Dakbedekking	Overige ruimte of materiaal	-
------------------	-----------------------------	---

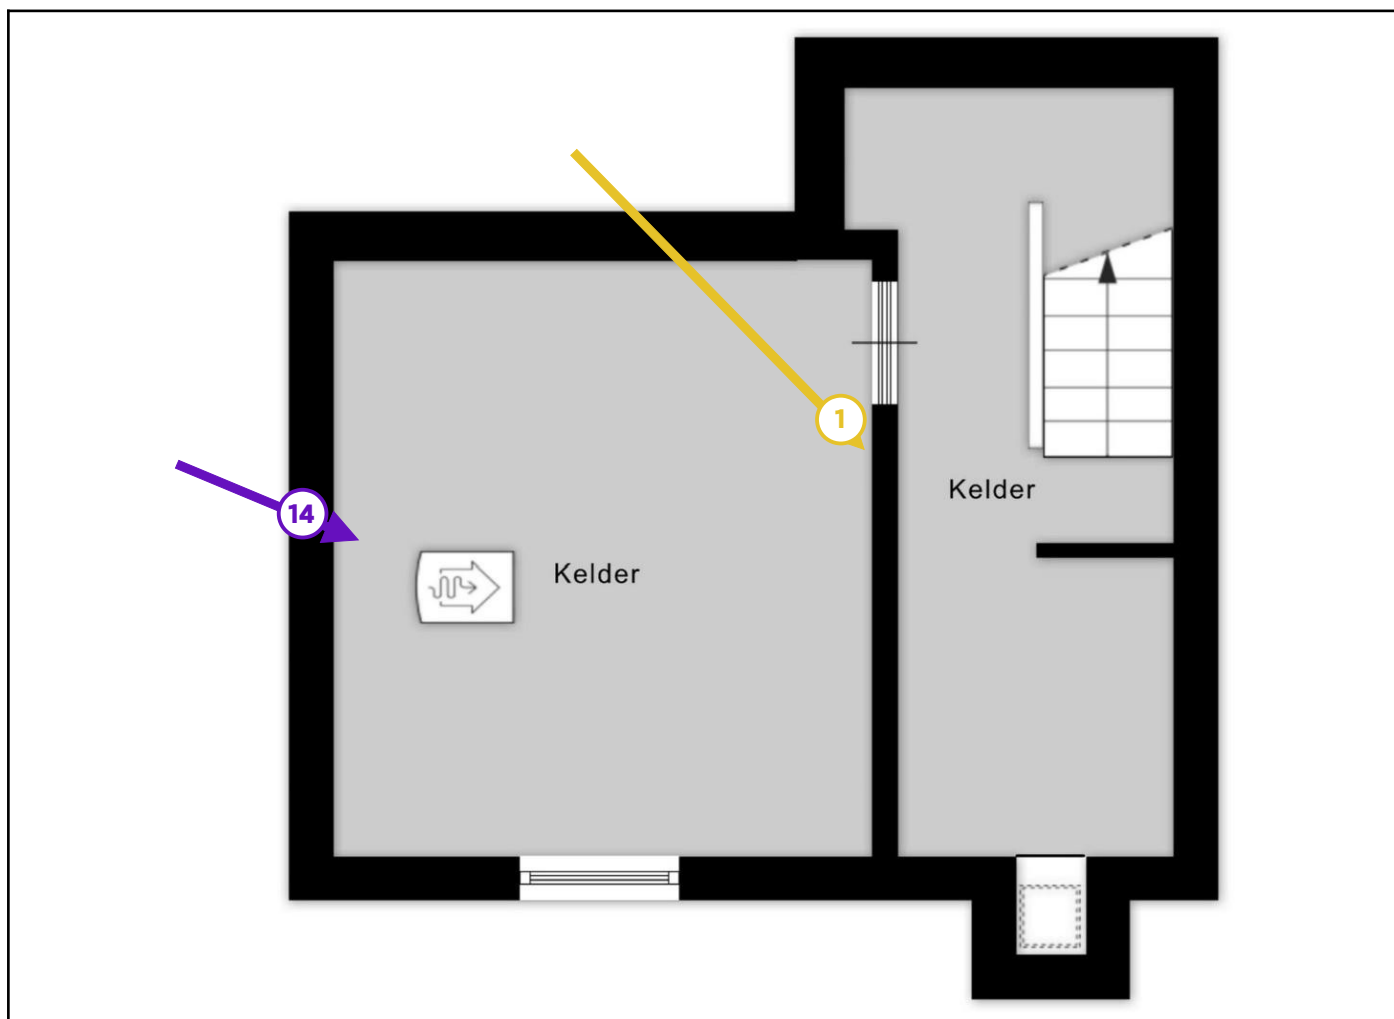
Plan 1.2: Plan kelder

Beschrijving	Type	Actie
1. Bakeliet schakelaars/ stopcontacten	Asbestmateriaal	Zorgvuldig beheren
14. Afdichtingen aan stookketel	Overige ruimte of materiaal	-

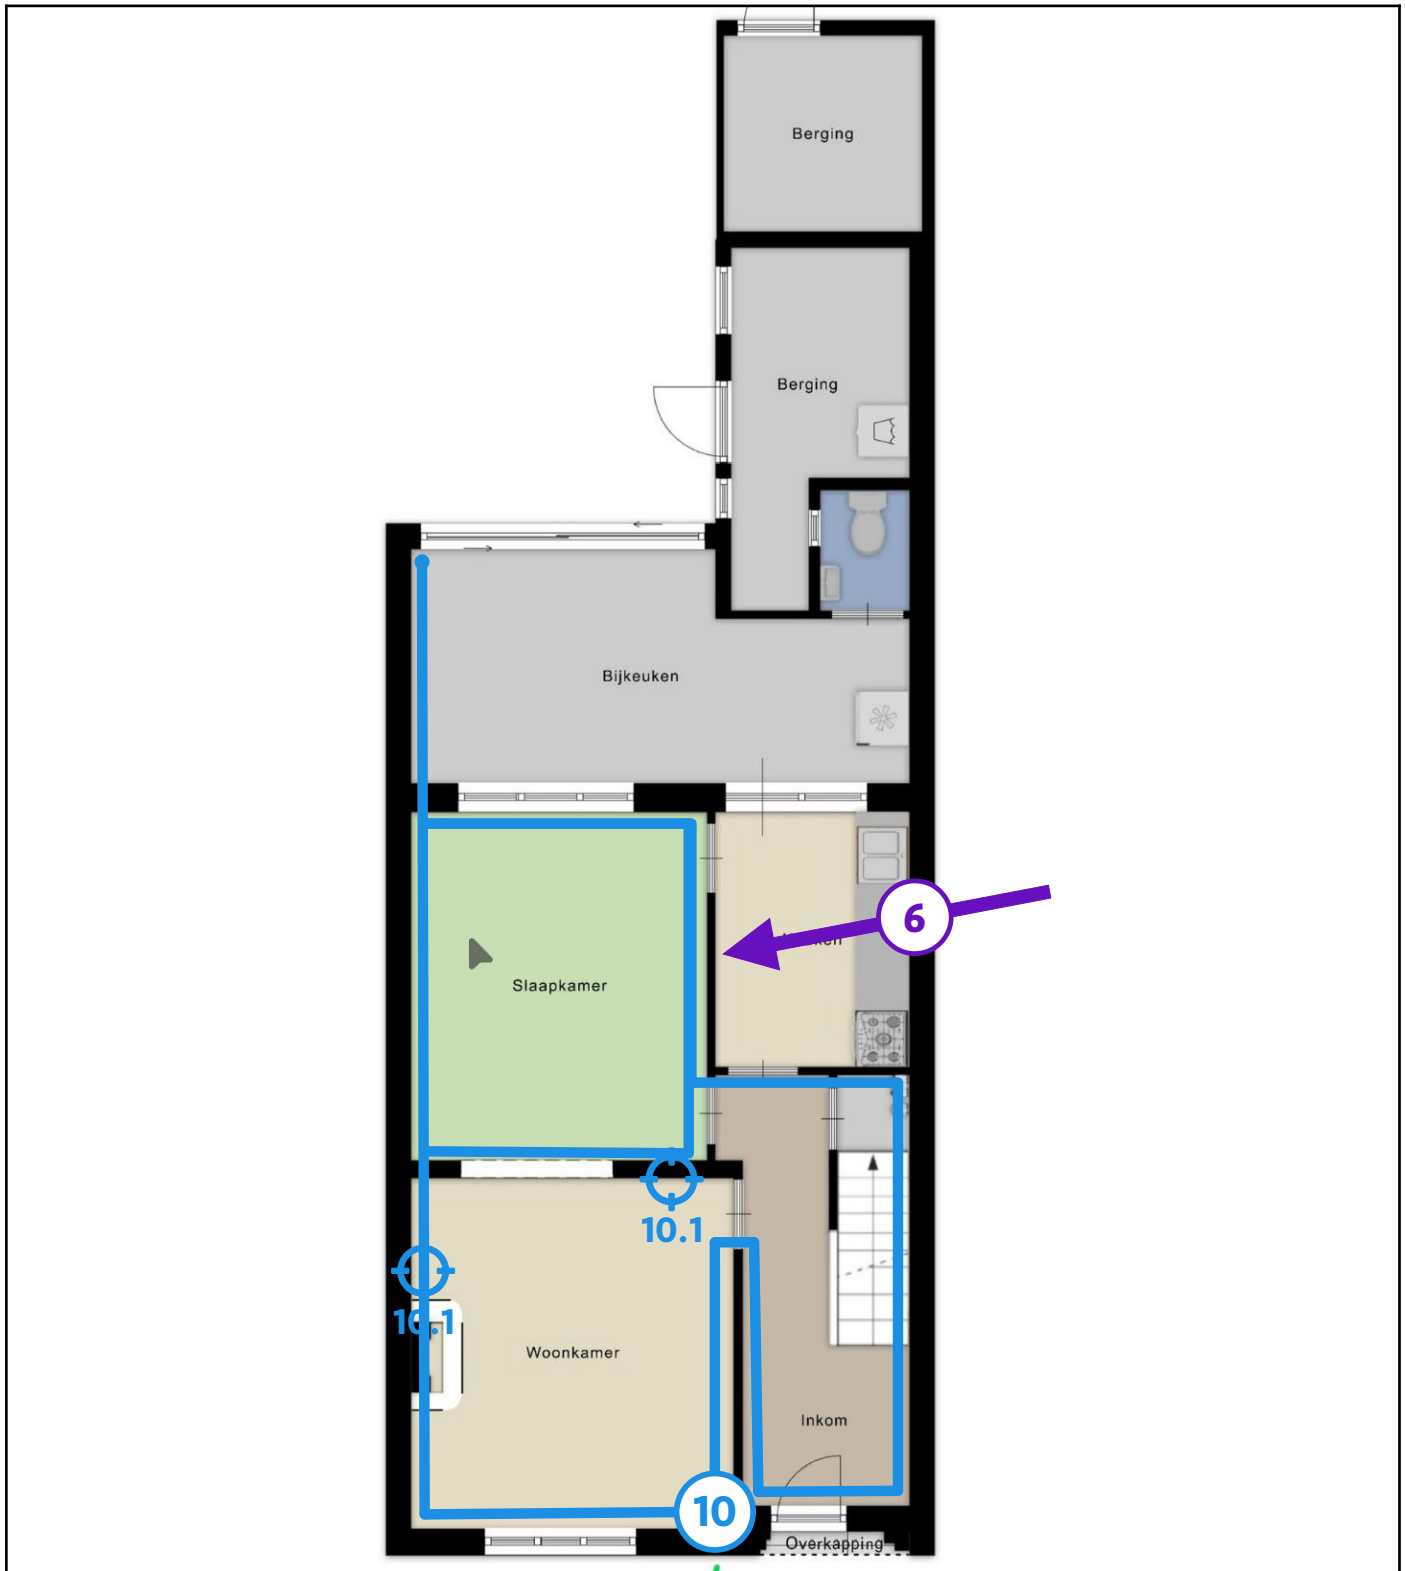
Plan 1.3: Plan gelijkvloers (1)

Beschrijving	Type	Actie
6. Pakkingen radiatoren	Advies	-

10. Pleisterwerk muren	Geen asbest	-
10.1 Code: 04	Mengmonster	-

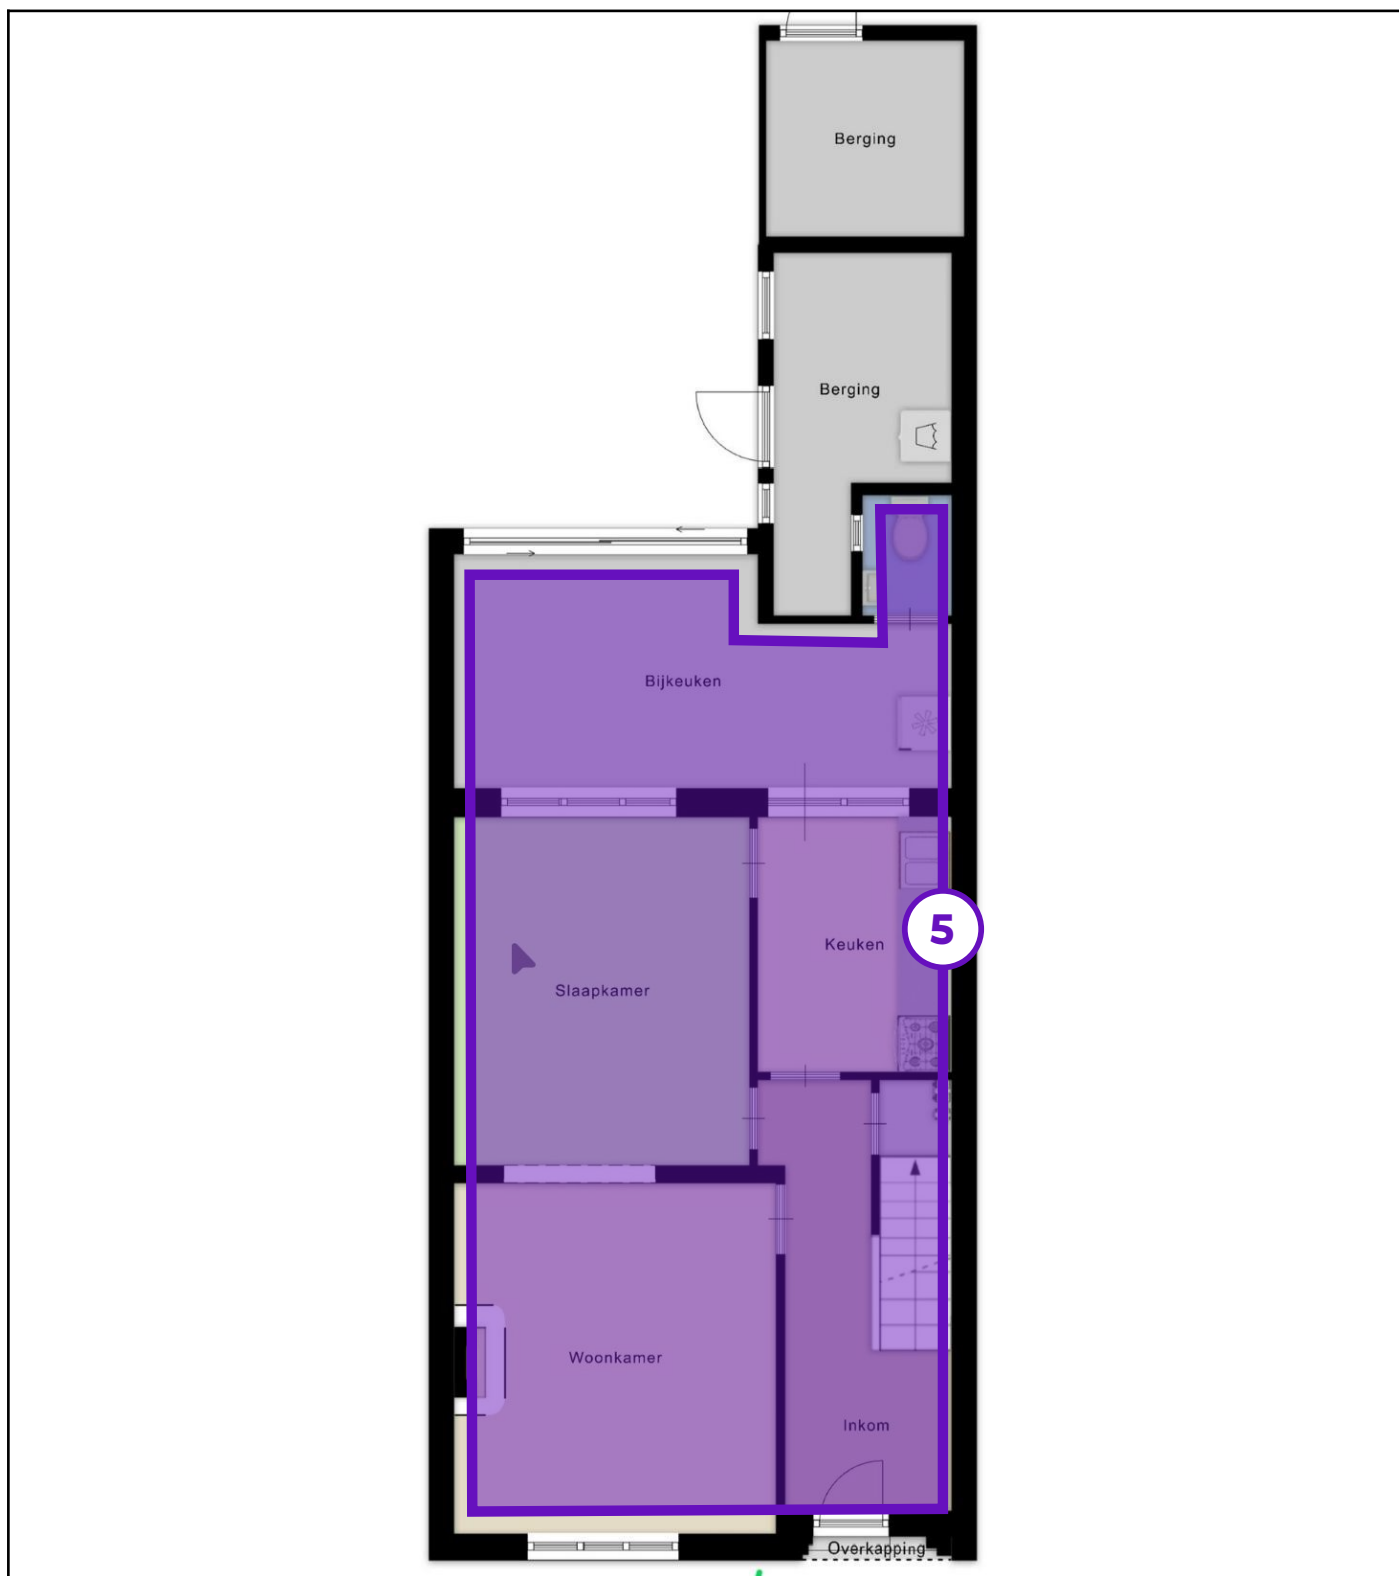
Plan 1.4: Plan gelijkvloers (2)

Beschrijving	Type	Actie
5. Valse plafonds	Advies	-

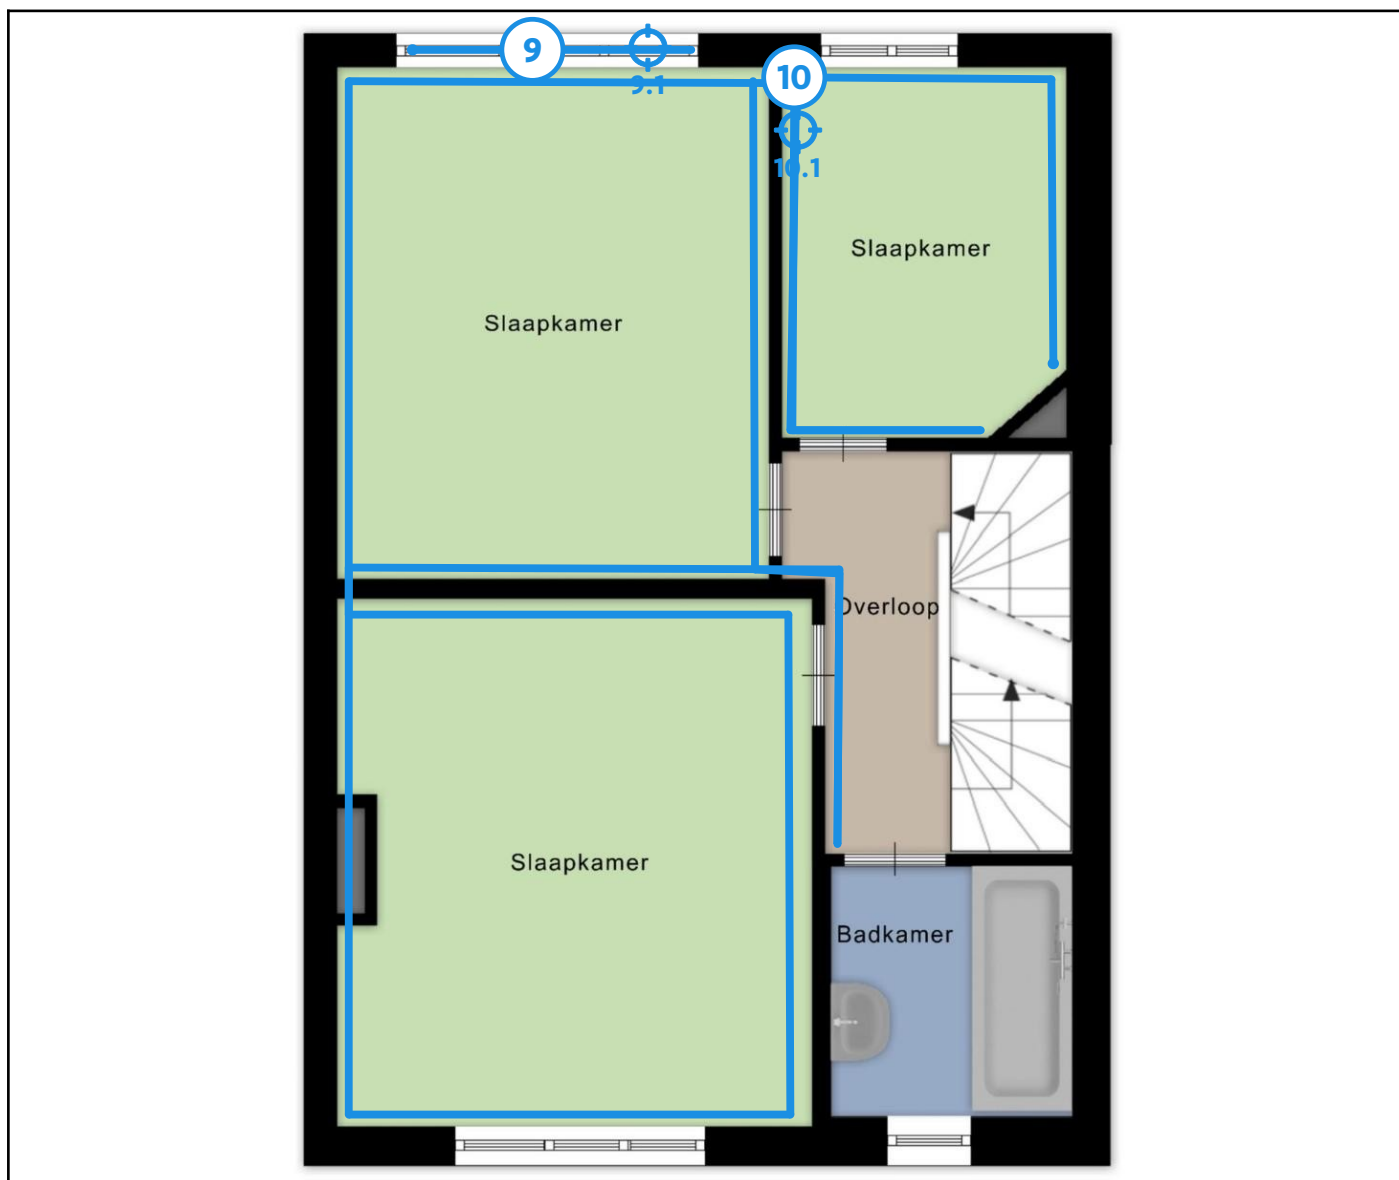
Plan 1.5: Plan 1e verdiep (1)

Beschrijving	Type	Actie
9. Afdichting schrijnwerk	Geen asbest	-
9.1 Code: 01	Puntmonster	-
10. Pleisterwerk muren	Geen asbest	-
10.1 Code: 04	Mengmonster	-

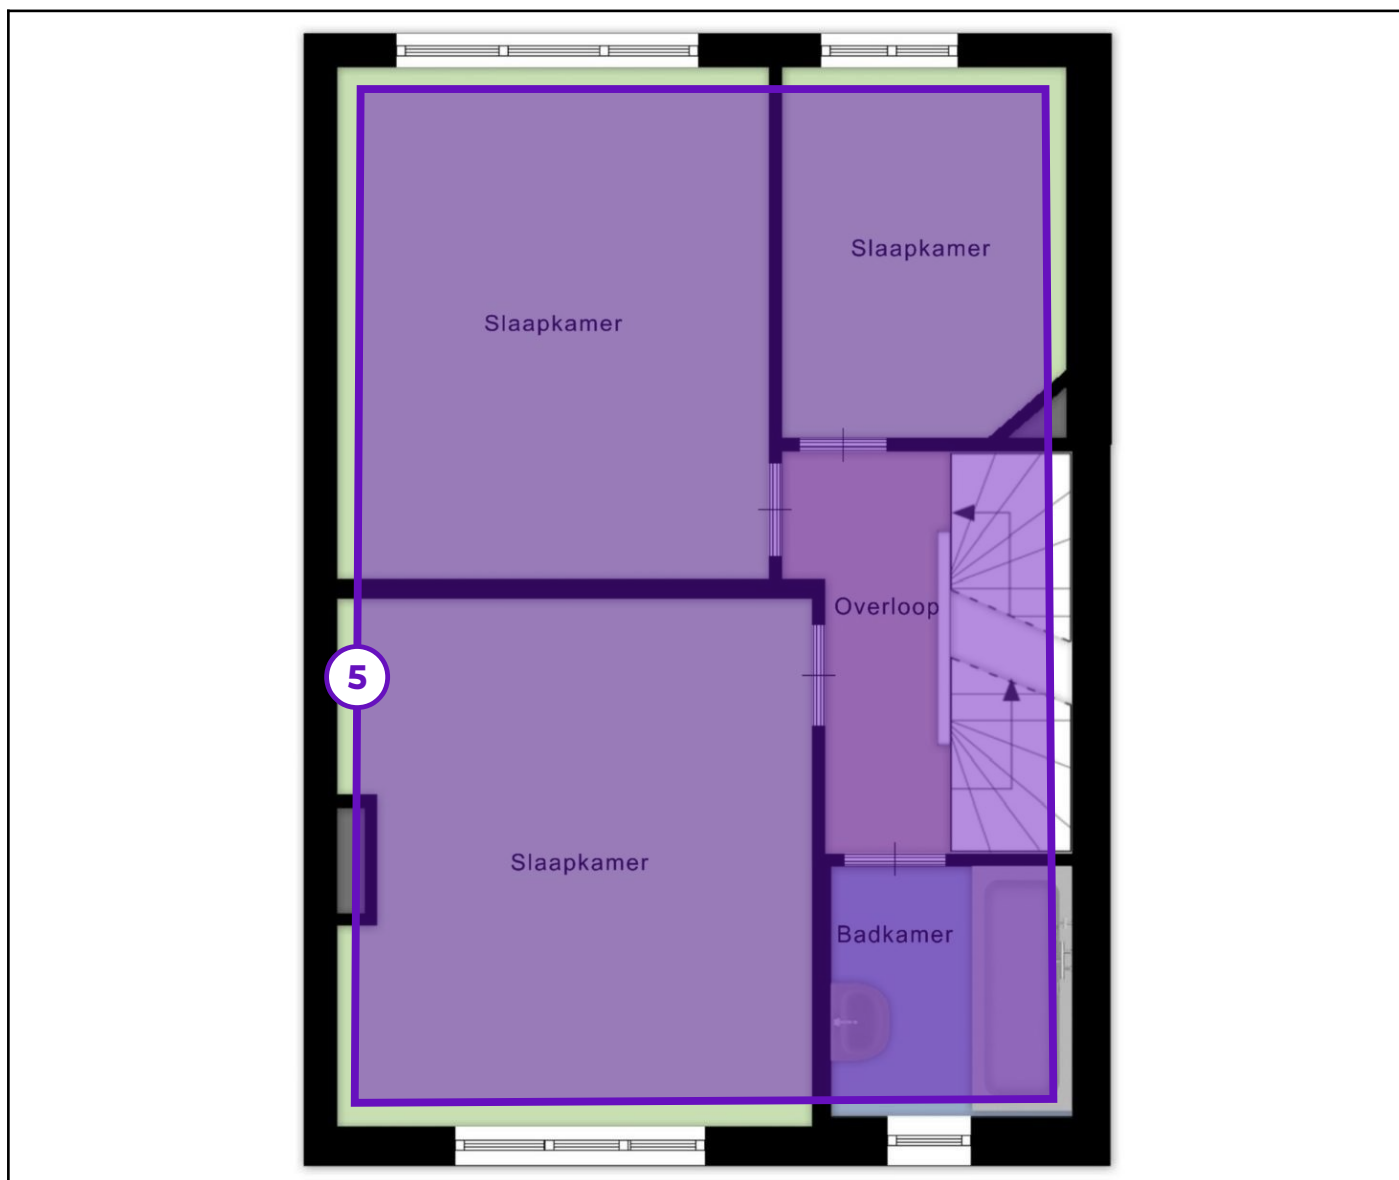
Plan 1.6: Plan 1e verdiep (2)

Beschrijving	Type	Actie
5. Valse plafonds	Advies	-

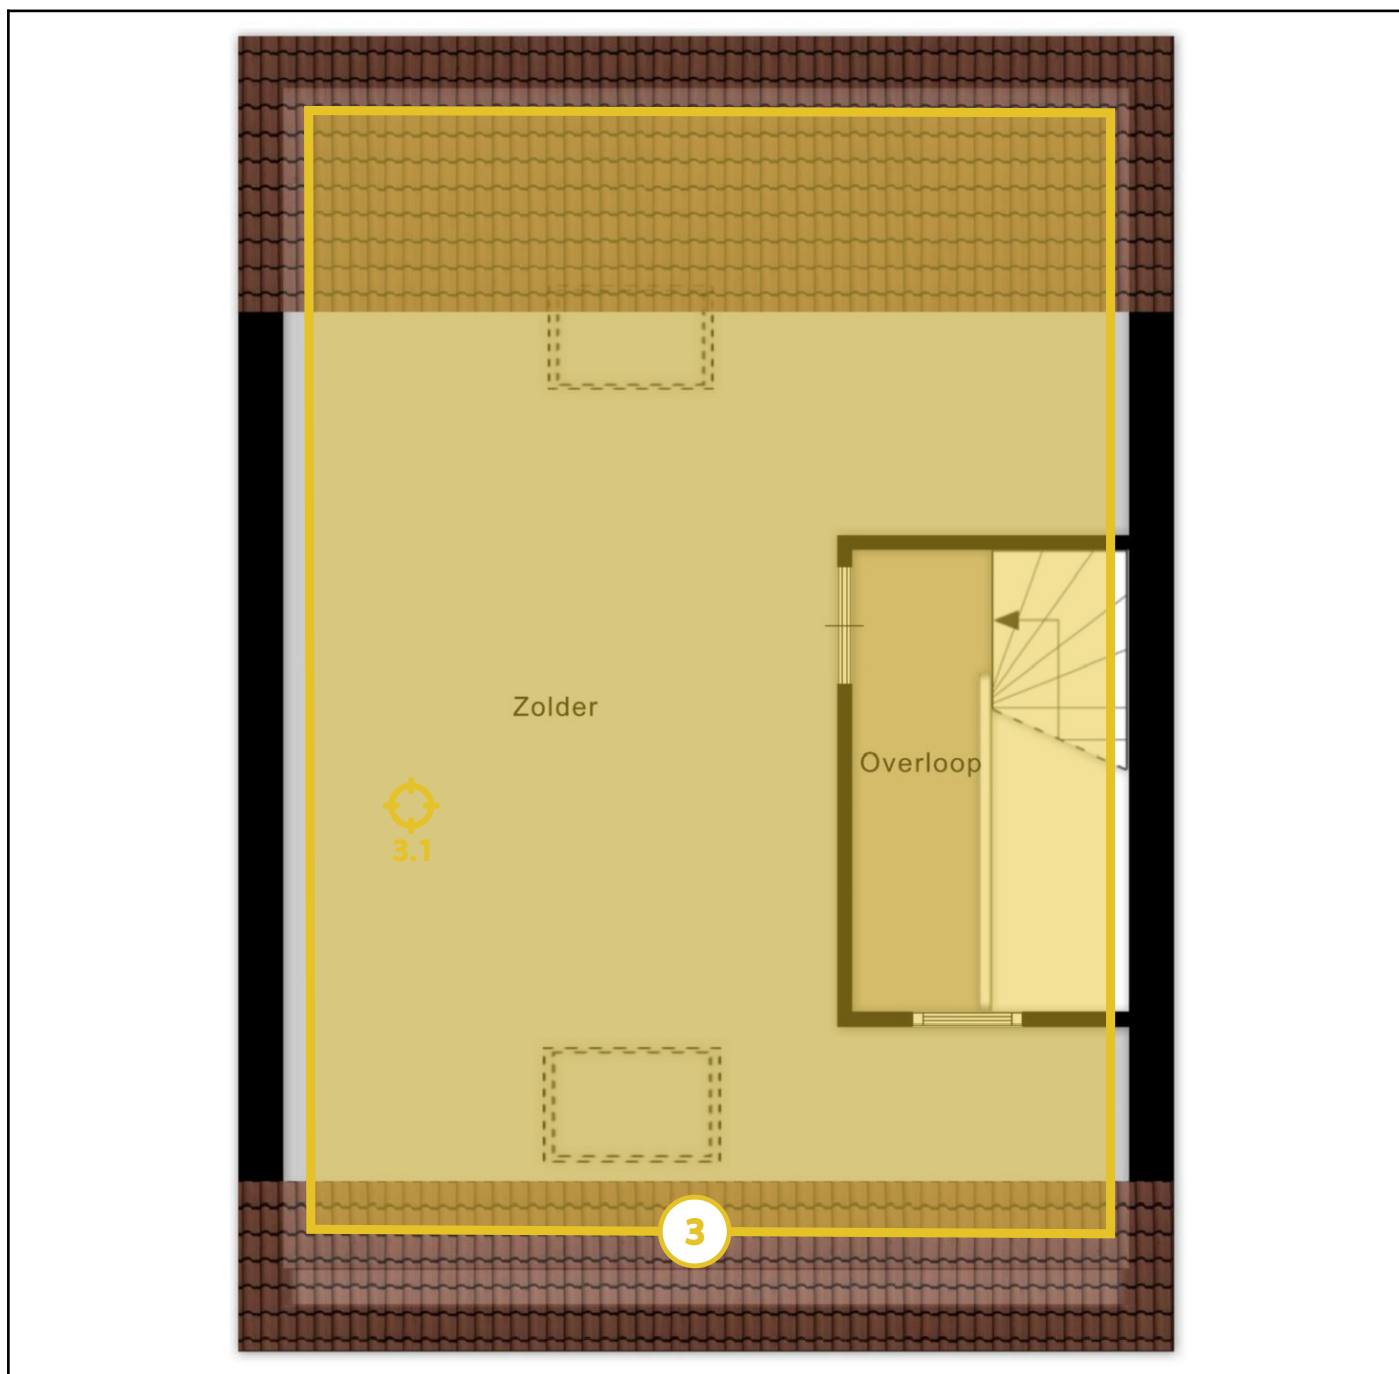
Plan 1.7: Plan zolder (1)

Beschrijving	Type	Actie
3. Onderdakplaten	Asbestmateriaal	Zorgvuldig beheren
3.1 Code: 02	Puntmonster	-

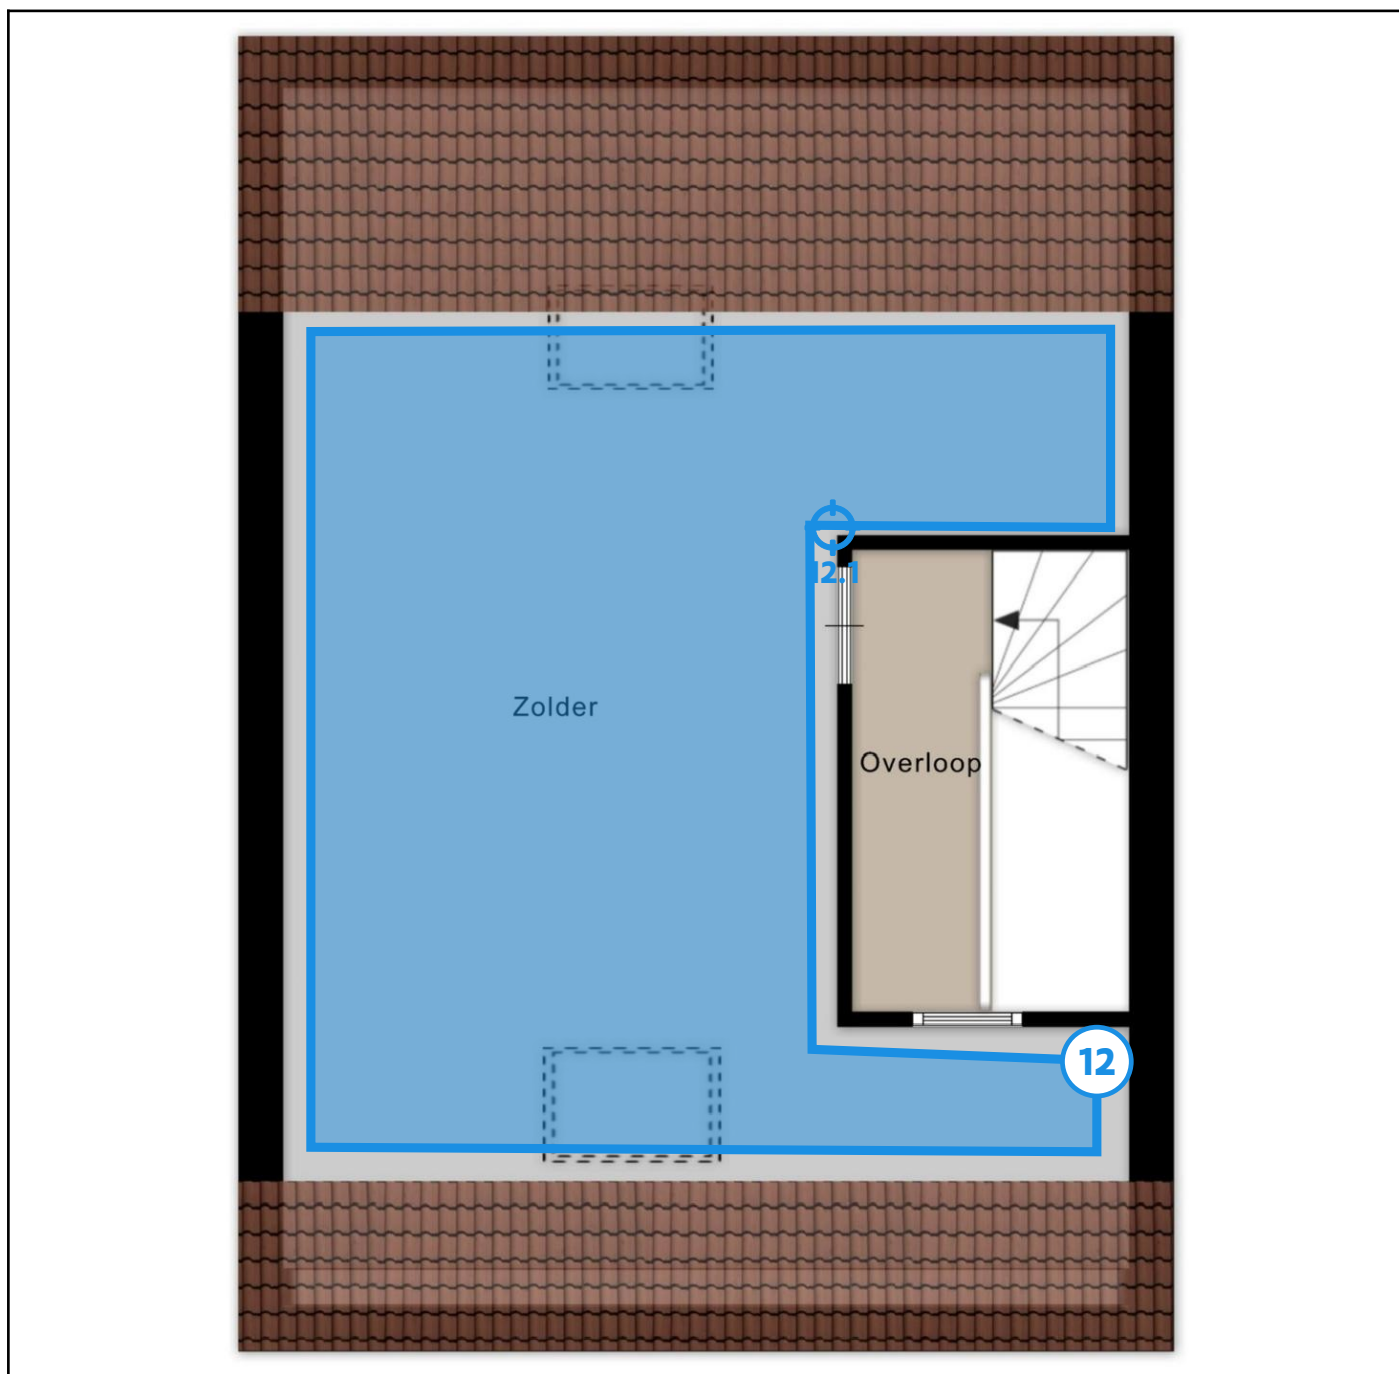
Plan 1.8: Plan zolder (2)

Beschrijving	Type	Actie
12. Vinyl zolder	Geen asbest	-
12.1 Code: 03	Puntmonster	-

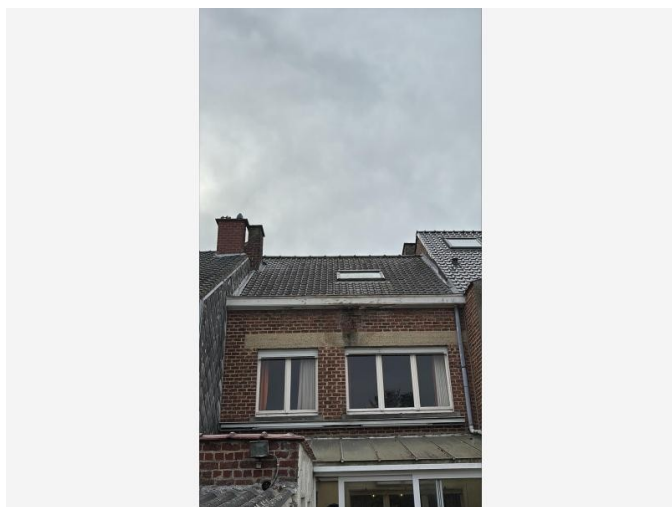
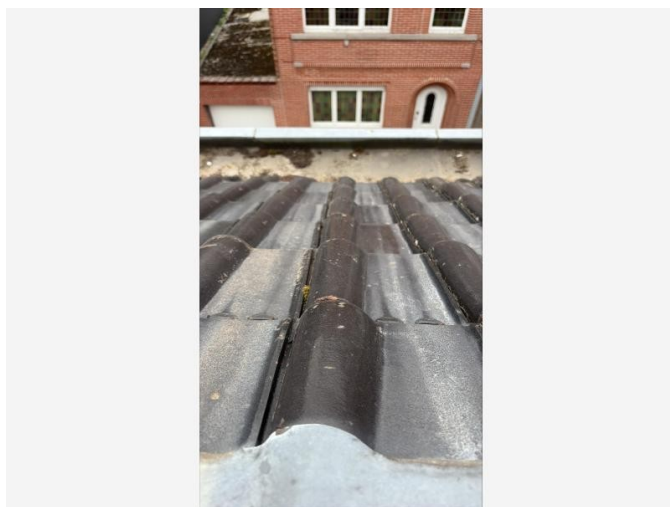
Beschrijving	Notitie	Terug te vinden op plannen
Fiche 13: Dakbedekking	-	Plan 1.1: Plan buitenschil
