Asbestinventarisatetest

Dodeweg 25, 1500 Halle

Attestnummer : 20250922-000430.000

Uitgegeven op : 22.09.2025

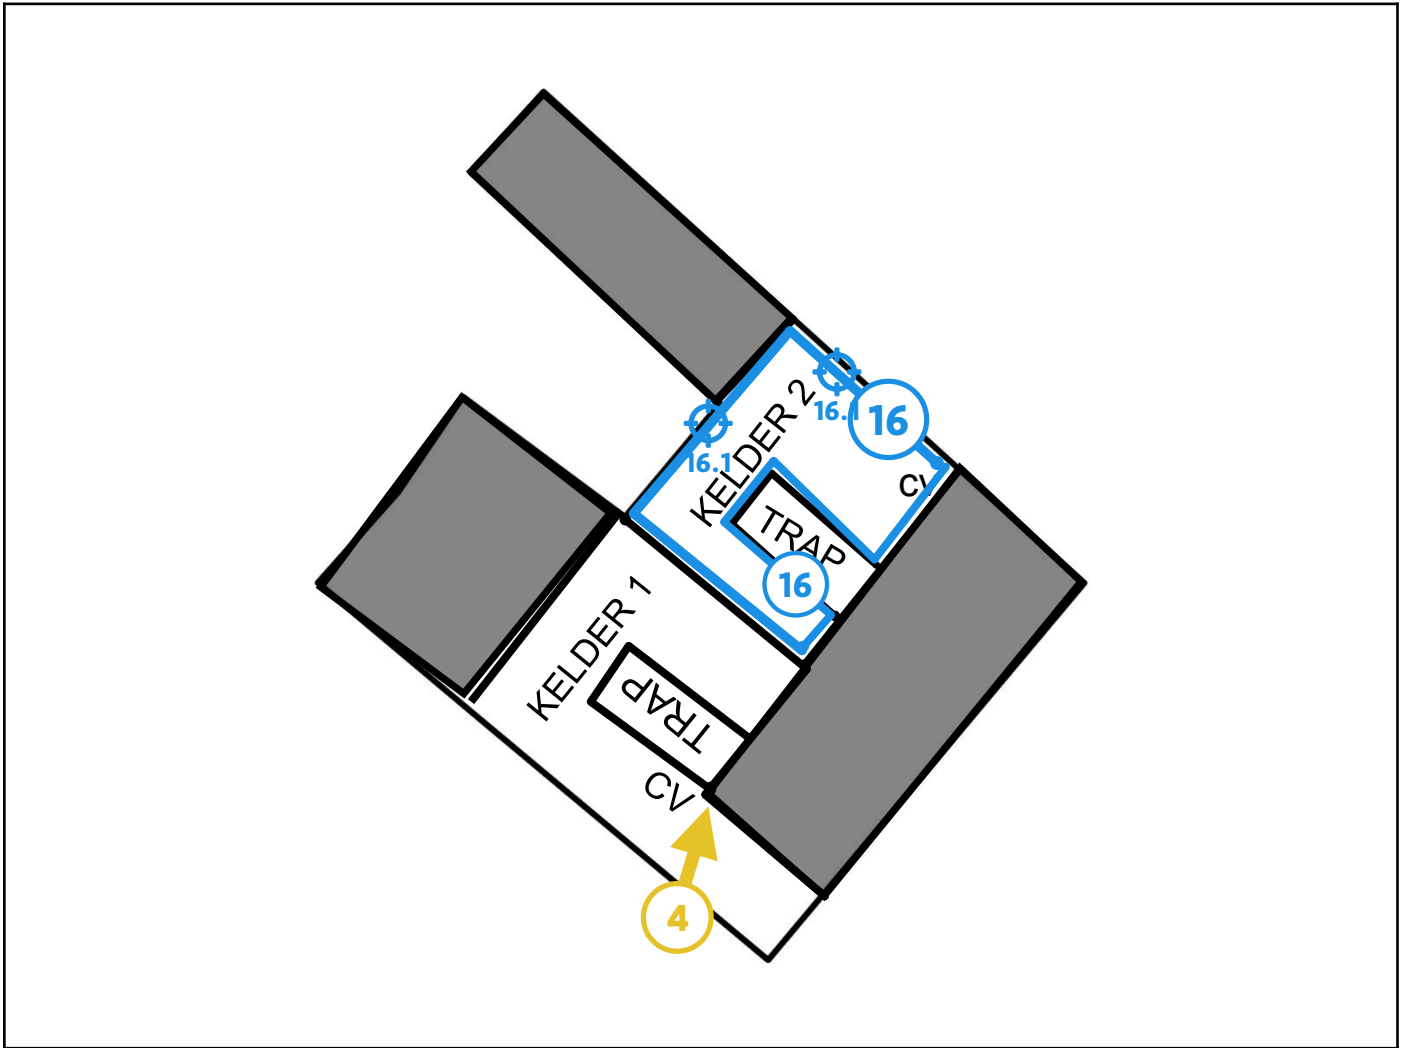
Plan 1.1: Hoofdgebouw - huis plan - kelder

Beschrijving	Type	Actie
4. Bakelieten elektrische componenten	Asbestmateriaal	Zorgvuldig beheren
16. Cementering kelder	Geen asbest	-
16.1 Code: MM1_cement_kelder	Mengmonster	-

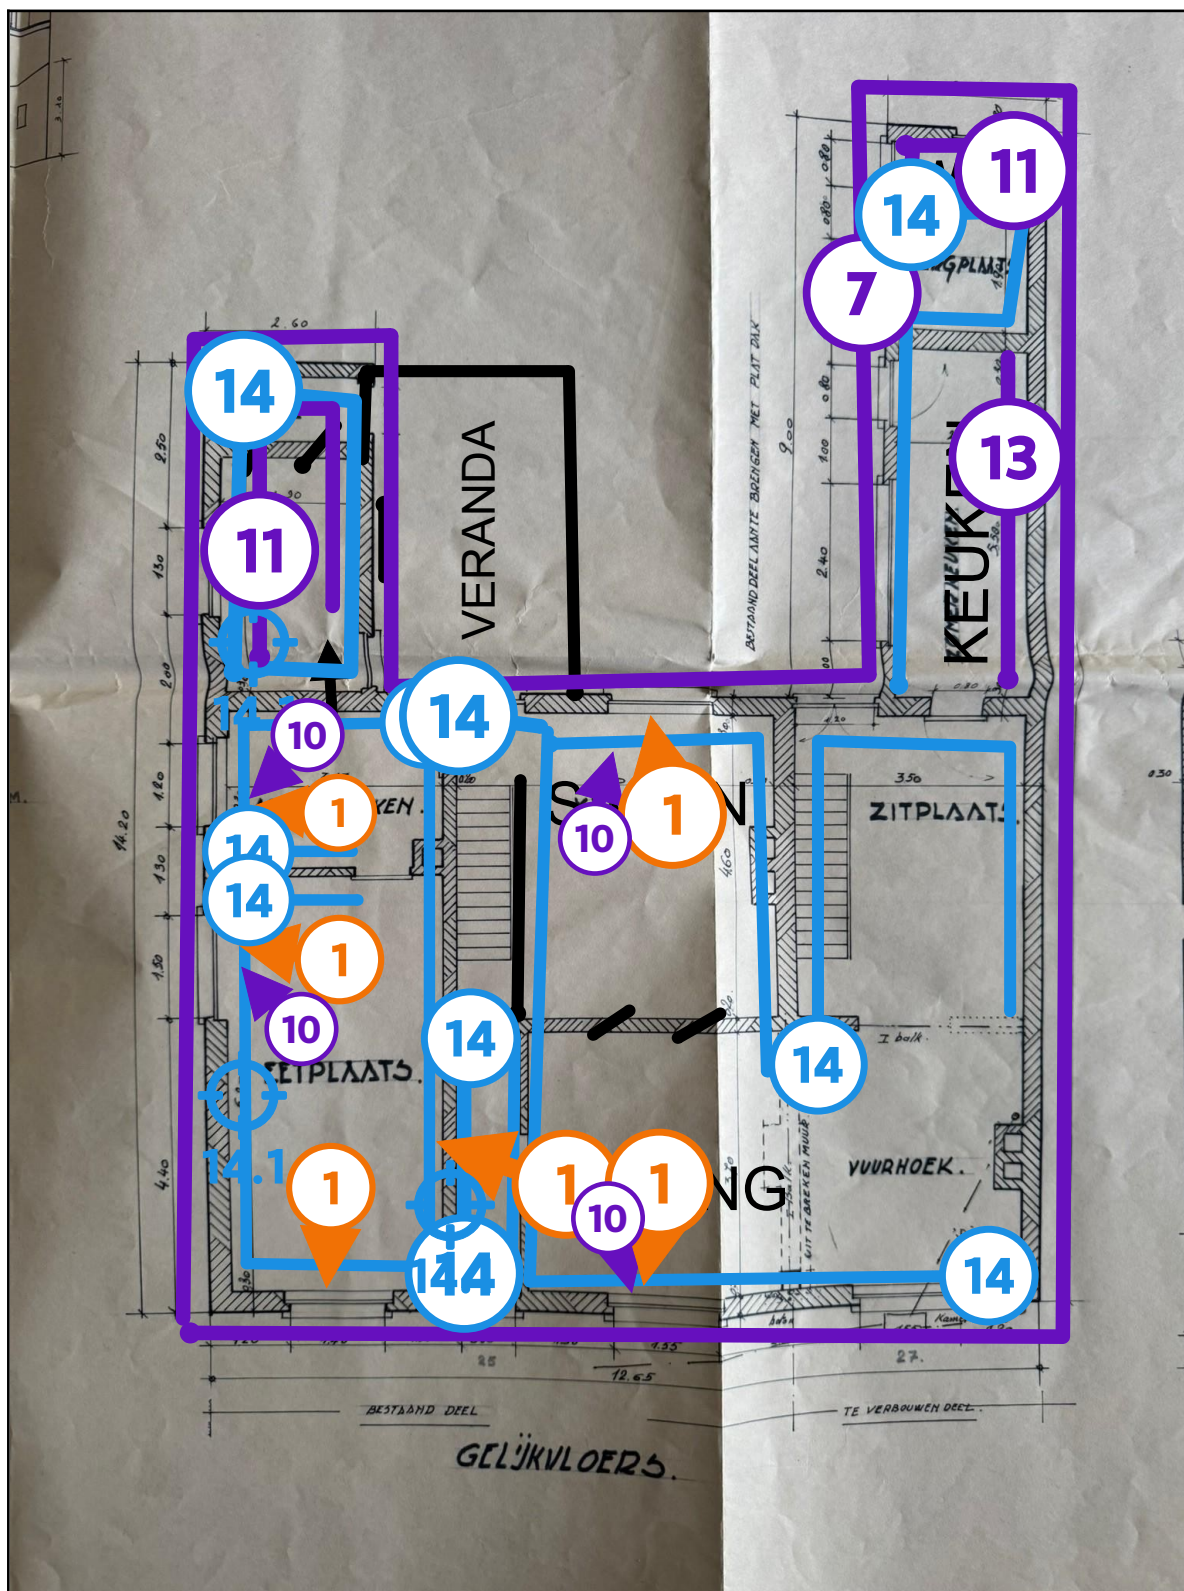
Plan 1.2: Hoofdegebouw - huis plan - gelijkvloers

1. Dichtingen radiatorop	Asbestmateriaal	Verwijderen
7. Crepi buitengevel	Advies	-
10. Dichtingen tussen elementen radiatoren	Advies	-
11. Tegellijm badkamer en bijkeuken	Advies	-
13. Gipskartonnen wanden	Advies	-
14. Pleisterwerk wand	Geen asbest	-
14.1 Code: MM3_pleister_wand	Mengmonster	-

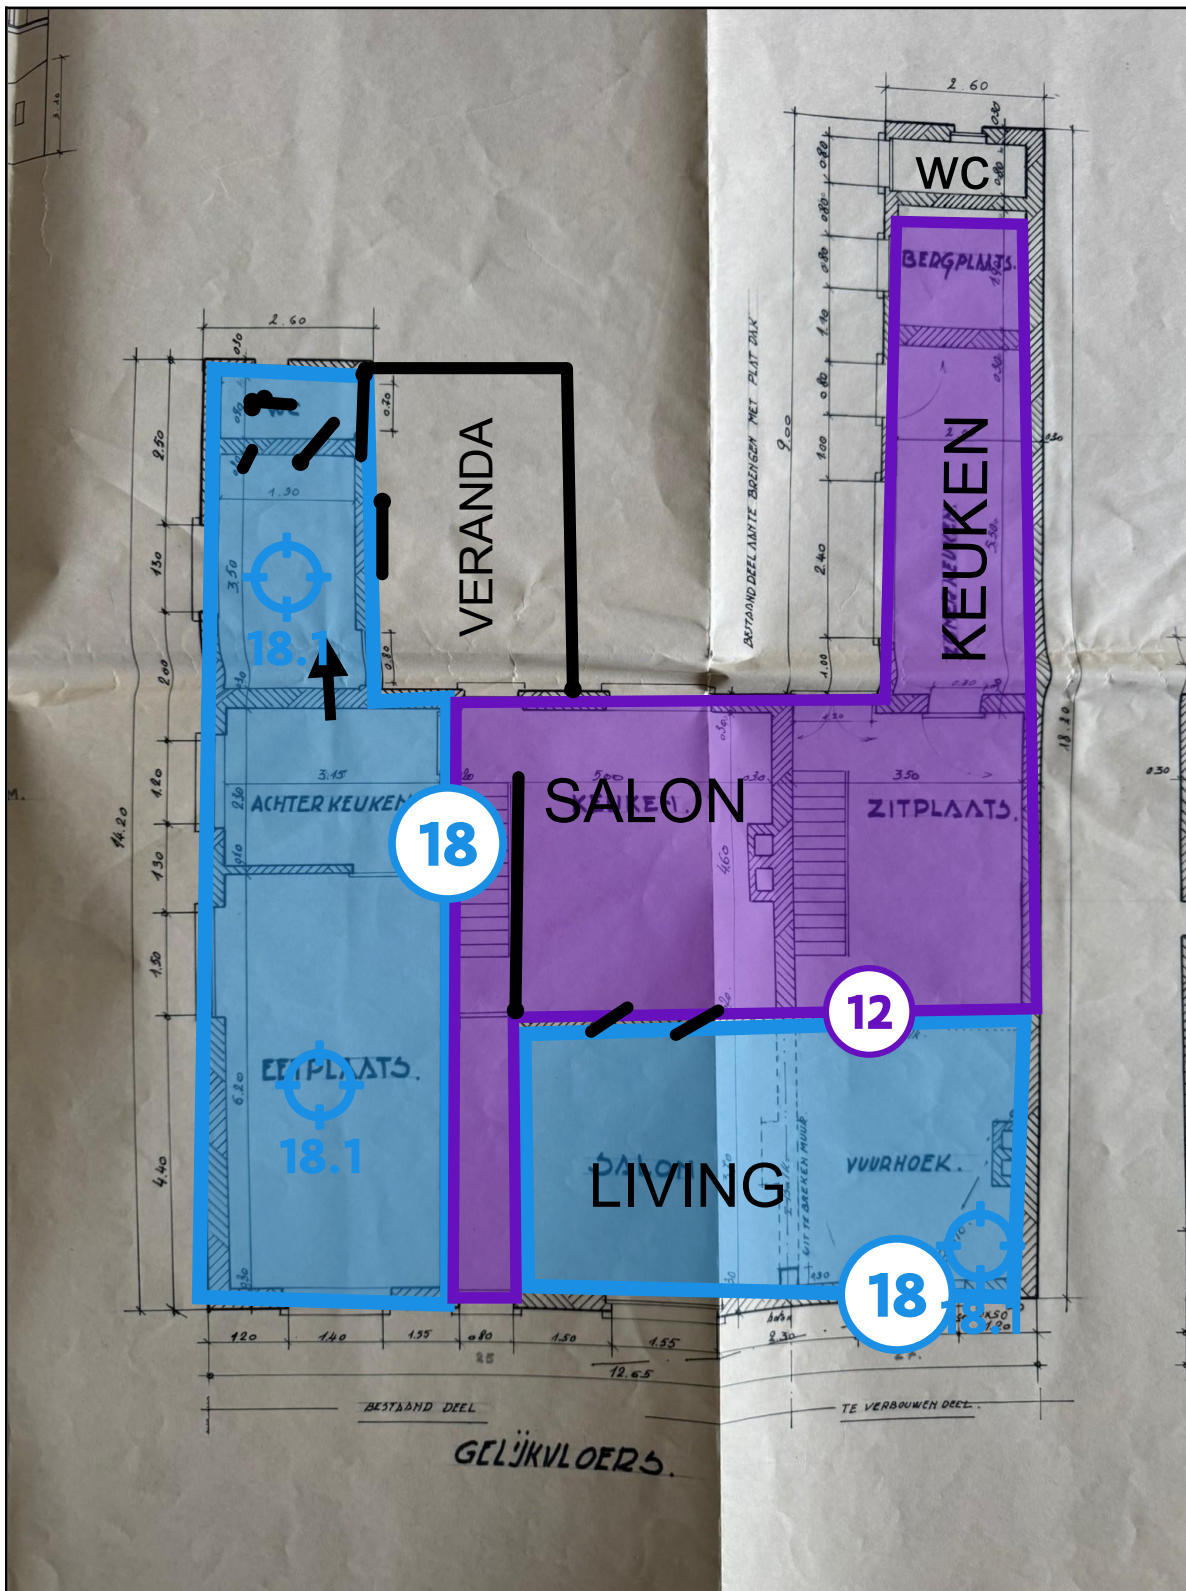
Plan 1.3: Hoofdegebouw - huis plan - gelijkvloers

12. Gipskartonnen plafonds	Advies	-
18. Pleisterwerk plafond	Geen asbest	-
18.1 Code: MM4_pleister_plafond	Mengmonster	-

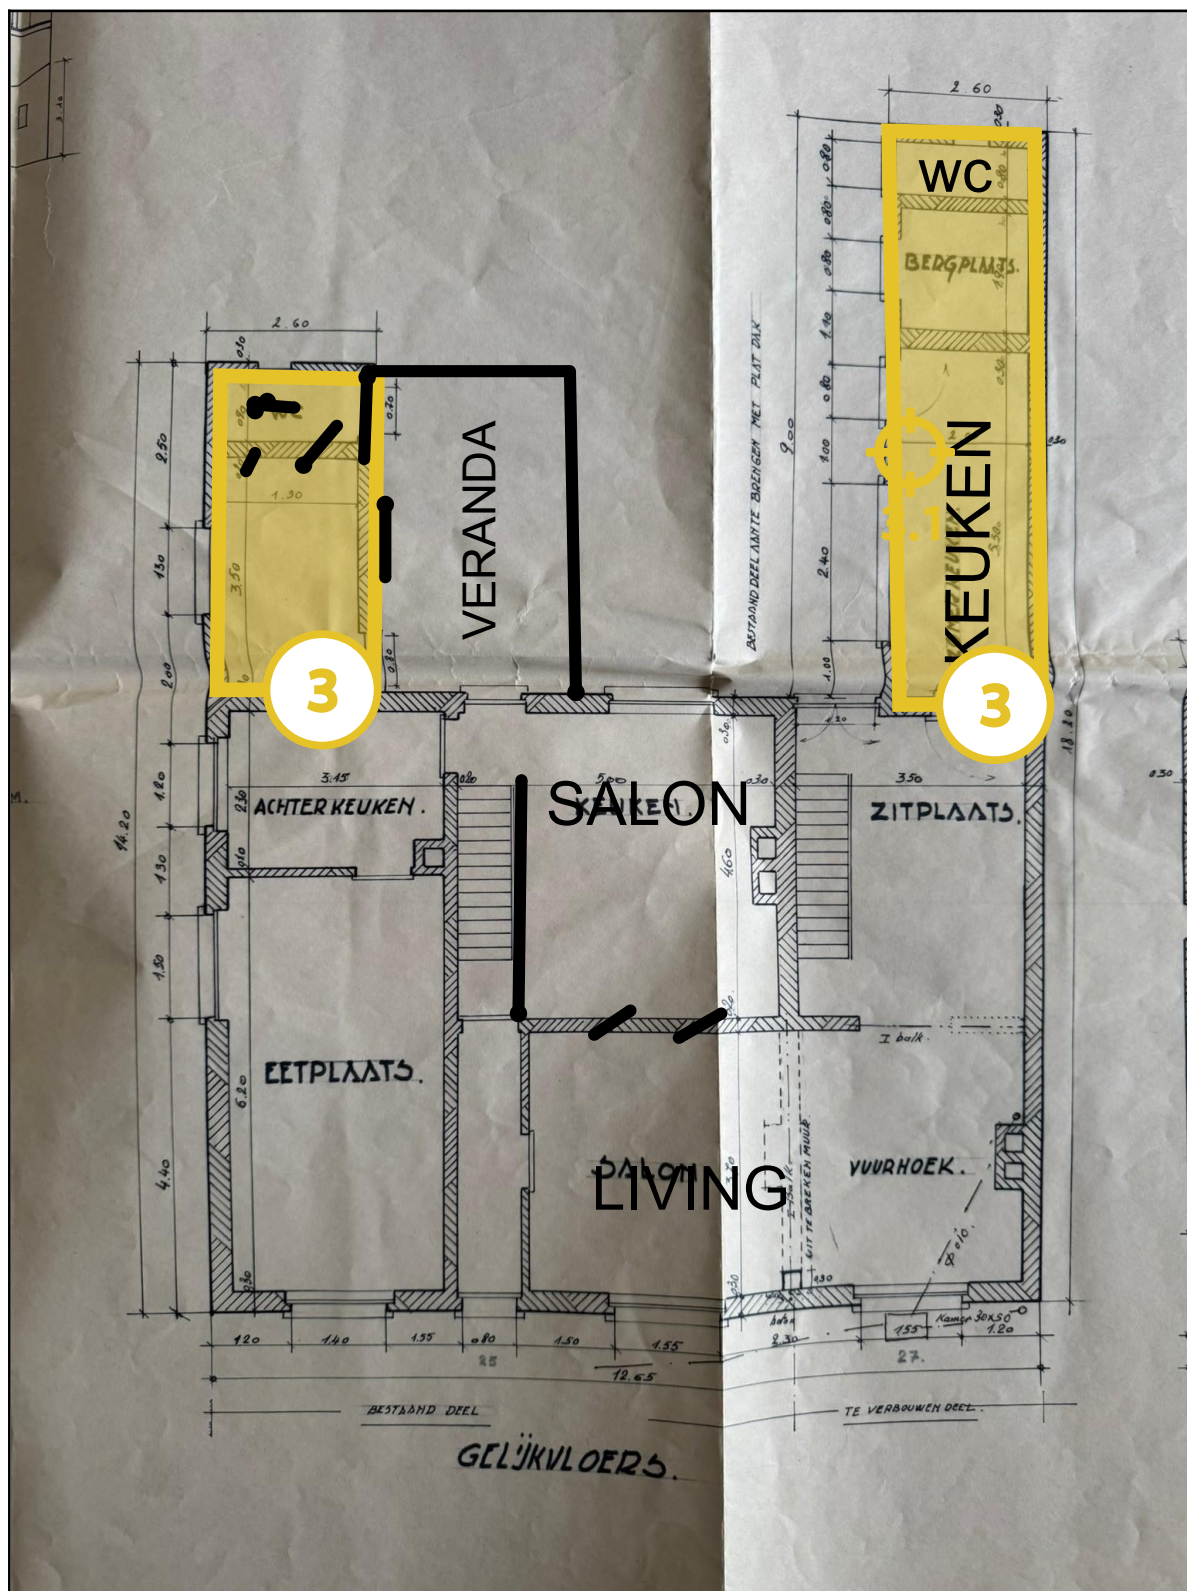
Plan 1.4: Hoofdegebouw - huis plan - gelijkvloers

3. Onderdak	Asbestmateriaal	Zorgvuldig beheren
3.1 Code: MM6_onderdak	Puntmonster	-

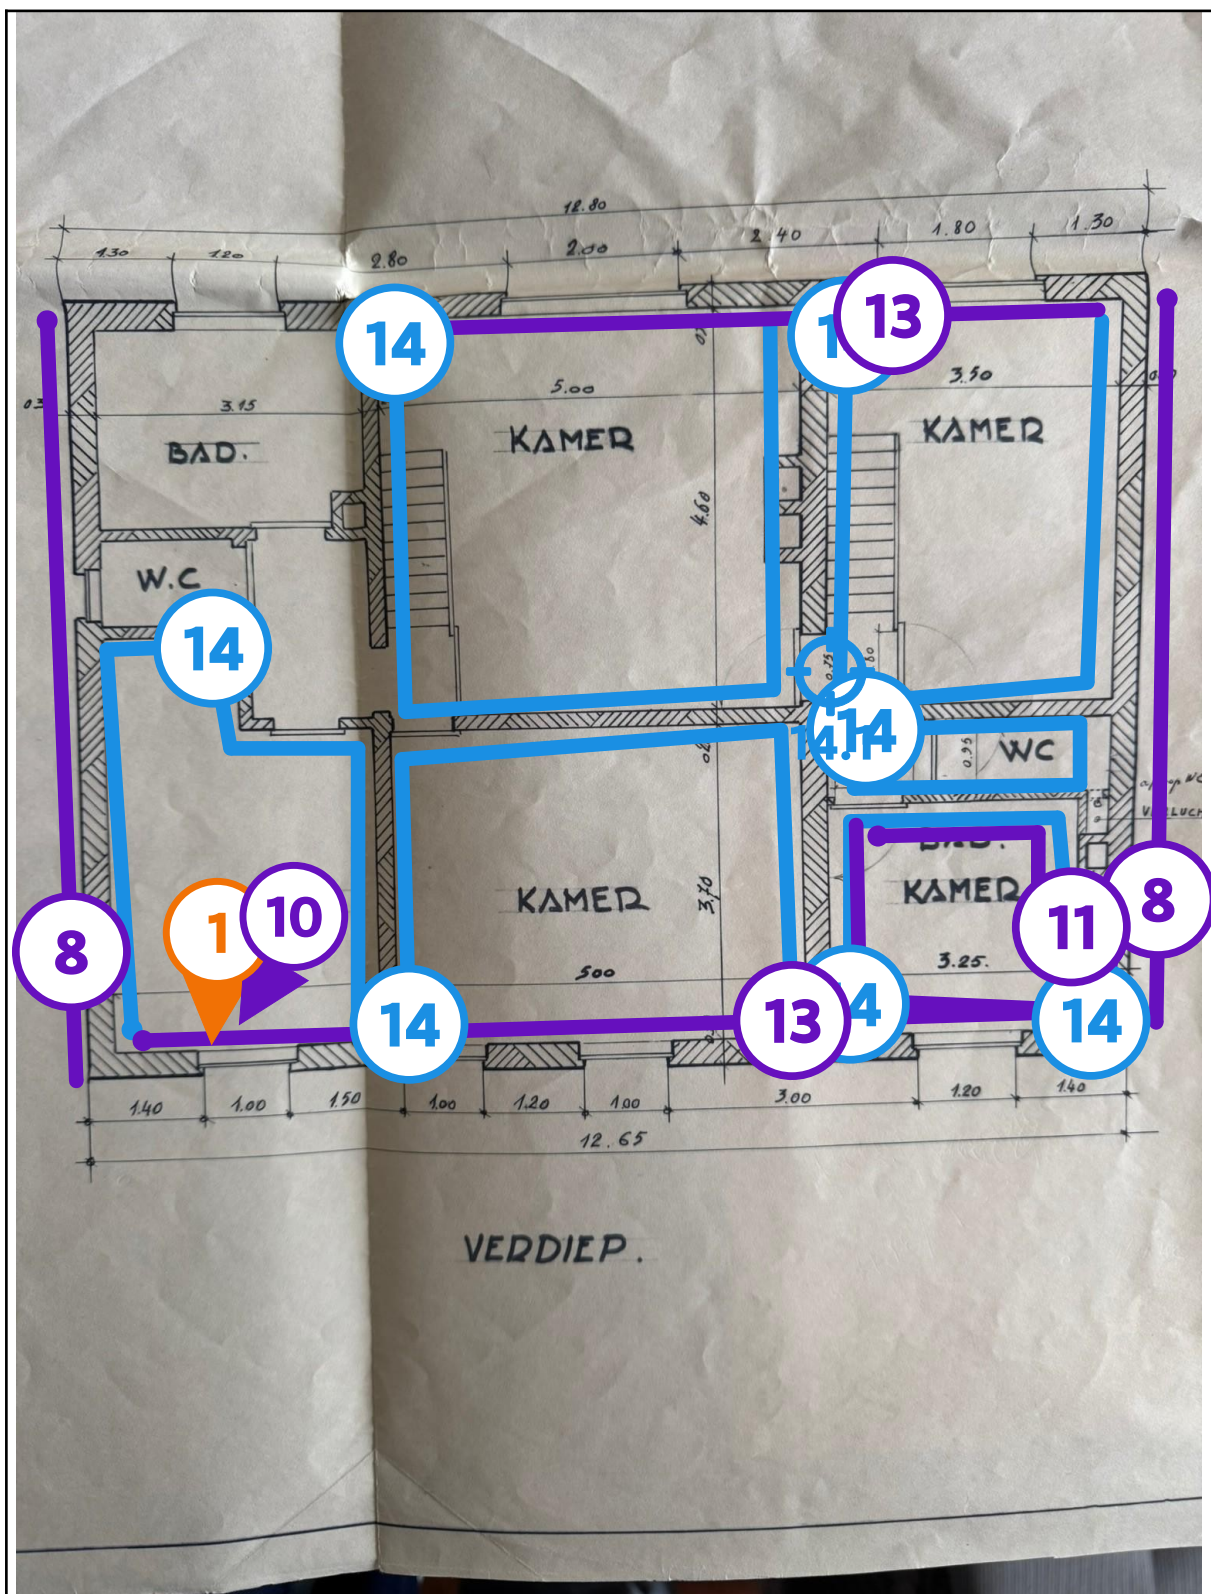
Plan 1.5: Hoofdegebouw - huis plan - verdieping 1

1. Dichtingen radiatorop	Asbestmateriaal	Verwijderen
8. Kunstofleien zijgevel	Advies	-
10. Dichtingen tussen elementen radiatoren	Advies	-
11. Tegellijm badkamer en bijkeuken	Advies	-
13. Gipskartonnen wanden	Advies	-
14. Pleisterwerk wand	Geen asbest	-
14.1 Code: MM3_pleister_wand	Mengmonster	-

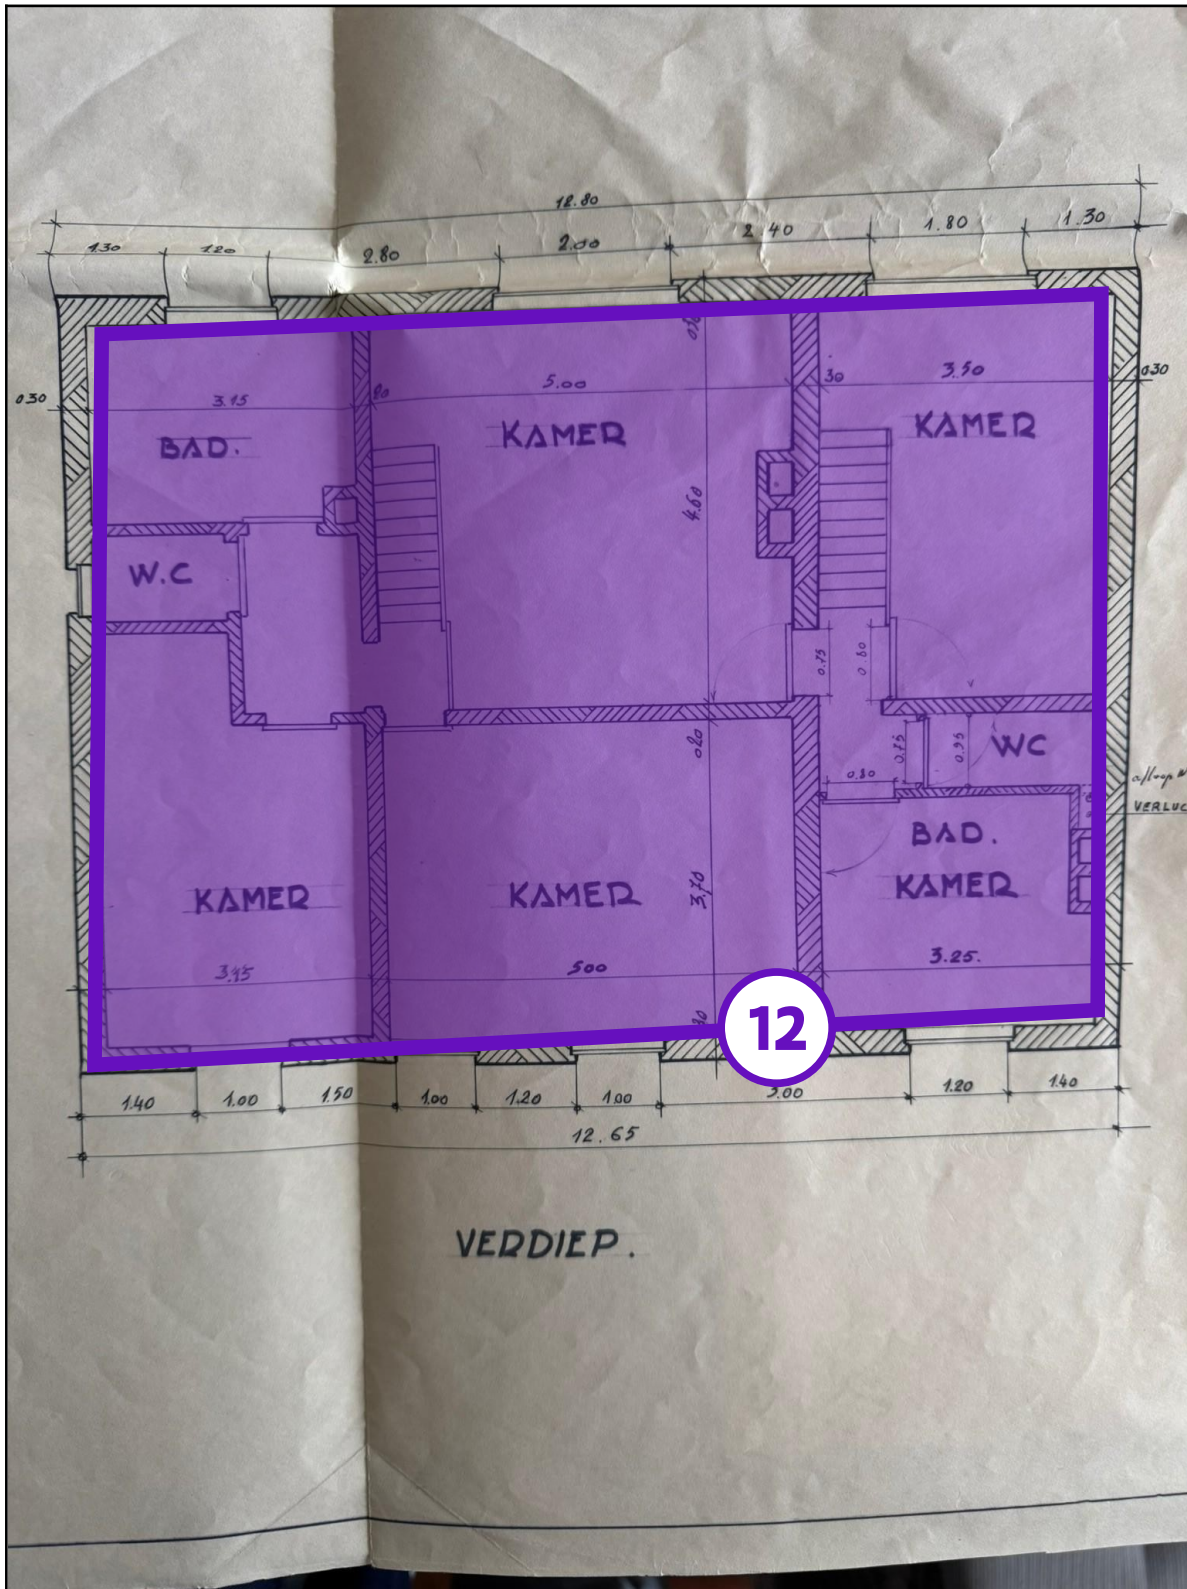
Plan 1.6: Hoofdegebouw - huis plan - verdieping 1

12. Gipskartonnen plafonds	Advies	-
----------------------------	--------	---

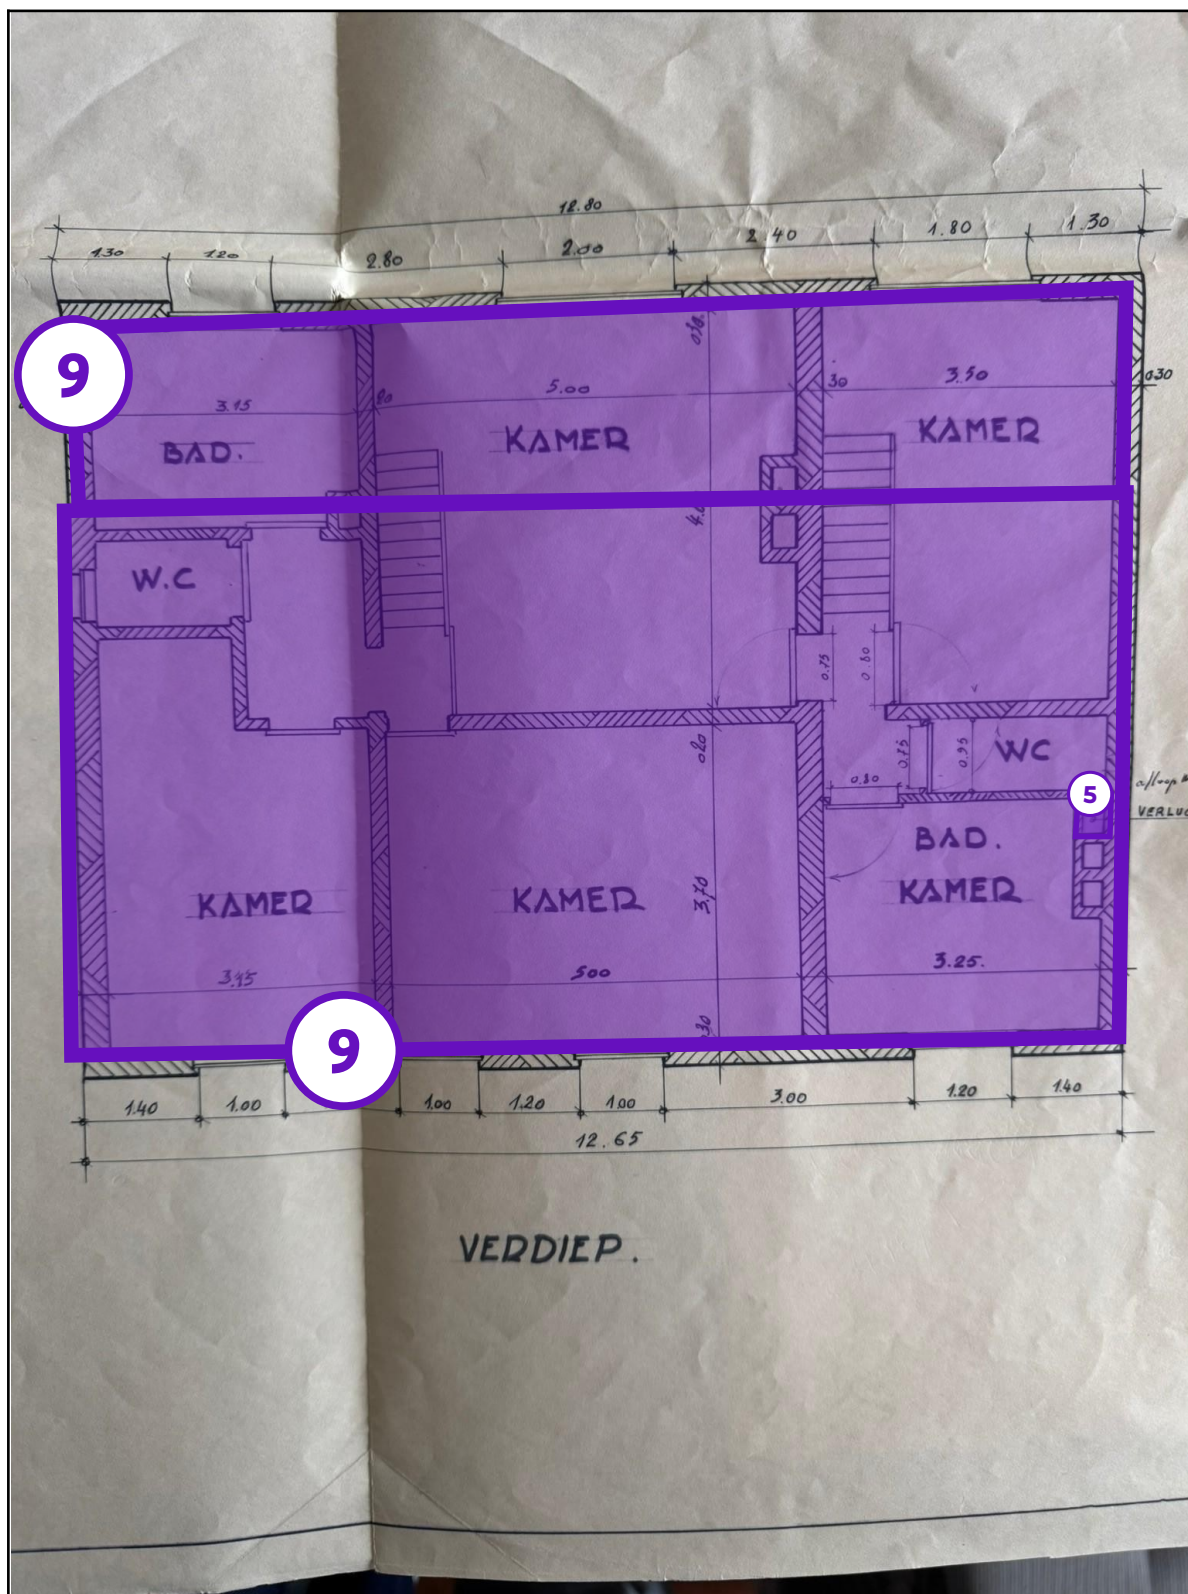
Plan 1.7: Hoofdgebouw - huis - dak

5. Schouw	Beperking	-
9. Nieuw schuin dak en stuk plat dak	Advies	-

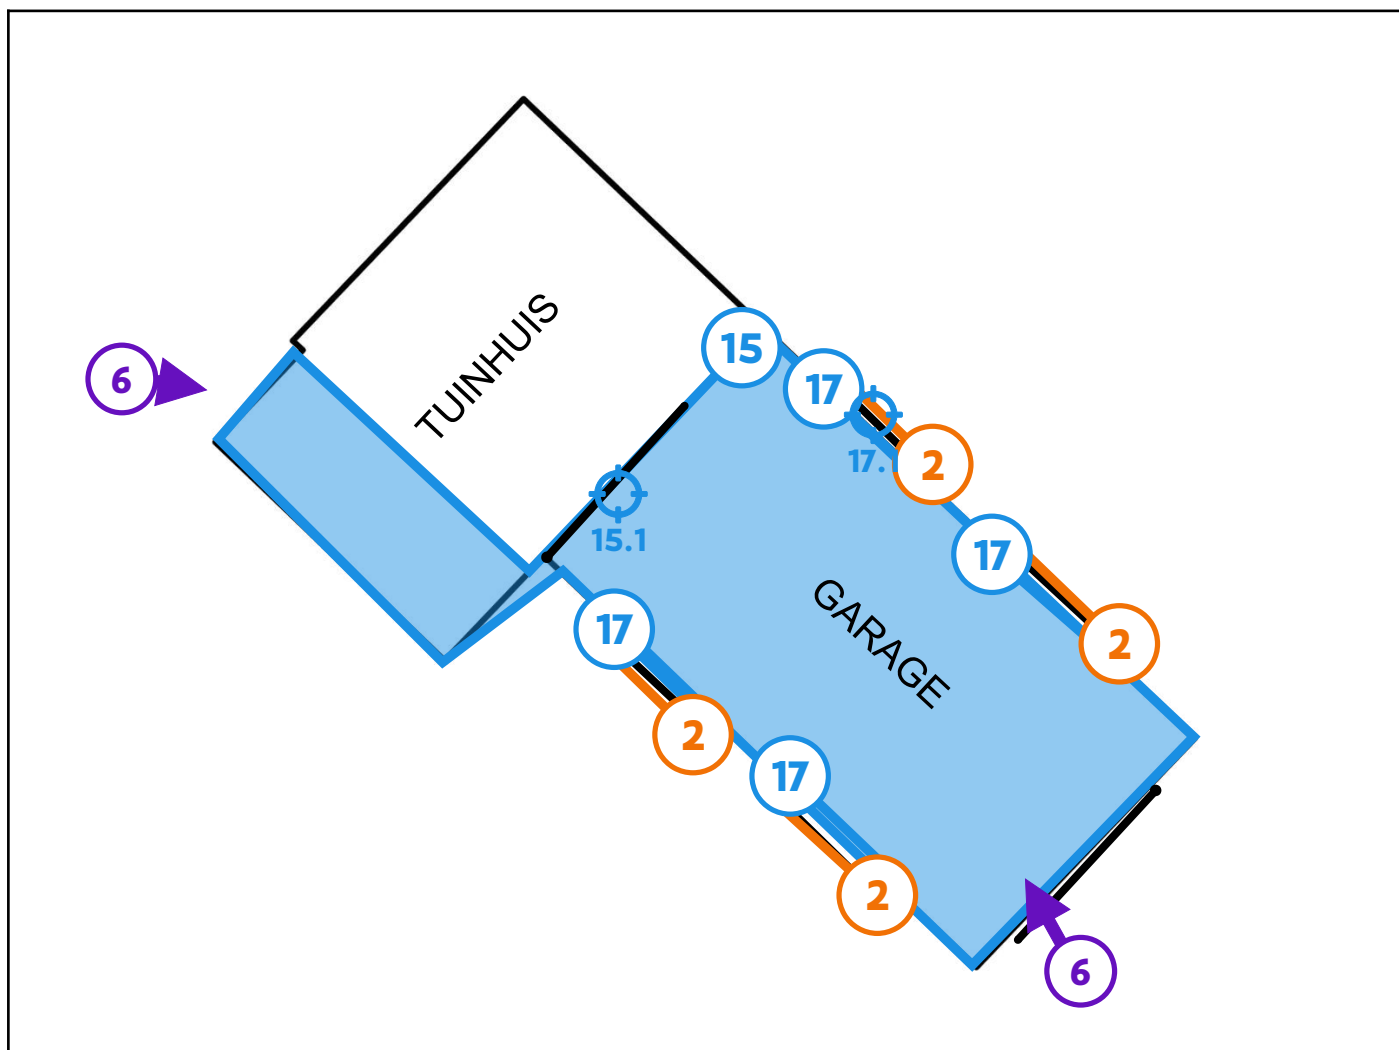
Plan 2.1: Bijgebouw - garage plan

Beschrijving	Type	Actie
2. Vensterbanken garage	Asbestmateriaal	Verwijderen
6. Onderlaag roofing	Advies	-
15. Toplaag roofing garage	Geen asbest	-
15.1 Code: MM5_roofing	Puntmonster	-
17. Mastiek garage	Geen asbest	-
17.1 Code: MM3_mastiek_garage	Puntmonster	-
