Asbestinventarisatetest

Kerkeveldweg 100, 1640 Sint-Genesius-Rode

Attestnummer : 20260420-000356.000

Niet-asbestveilig

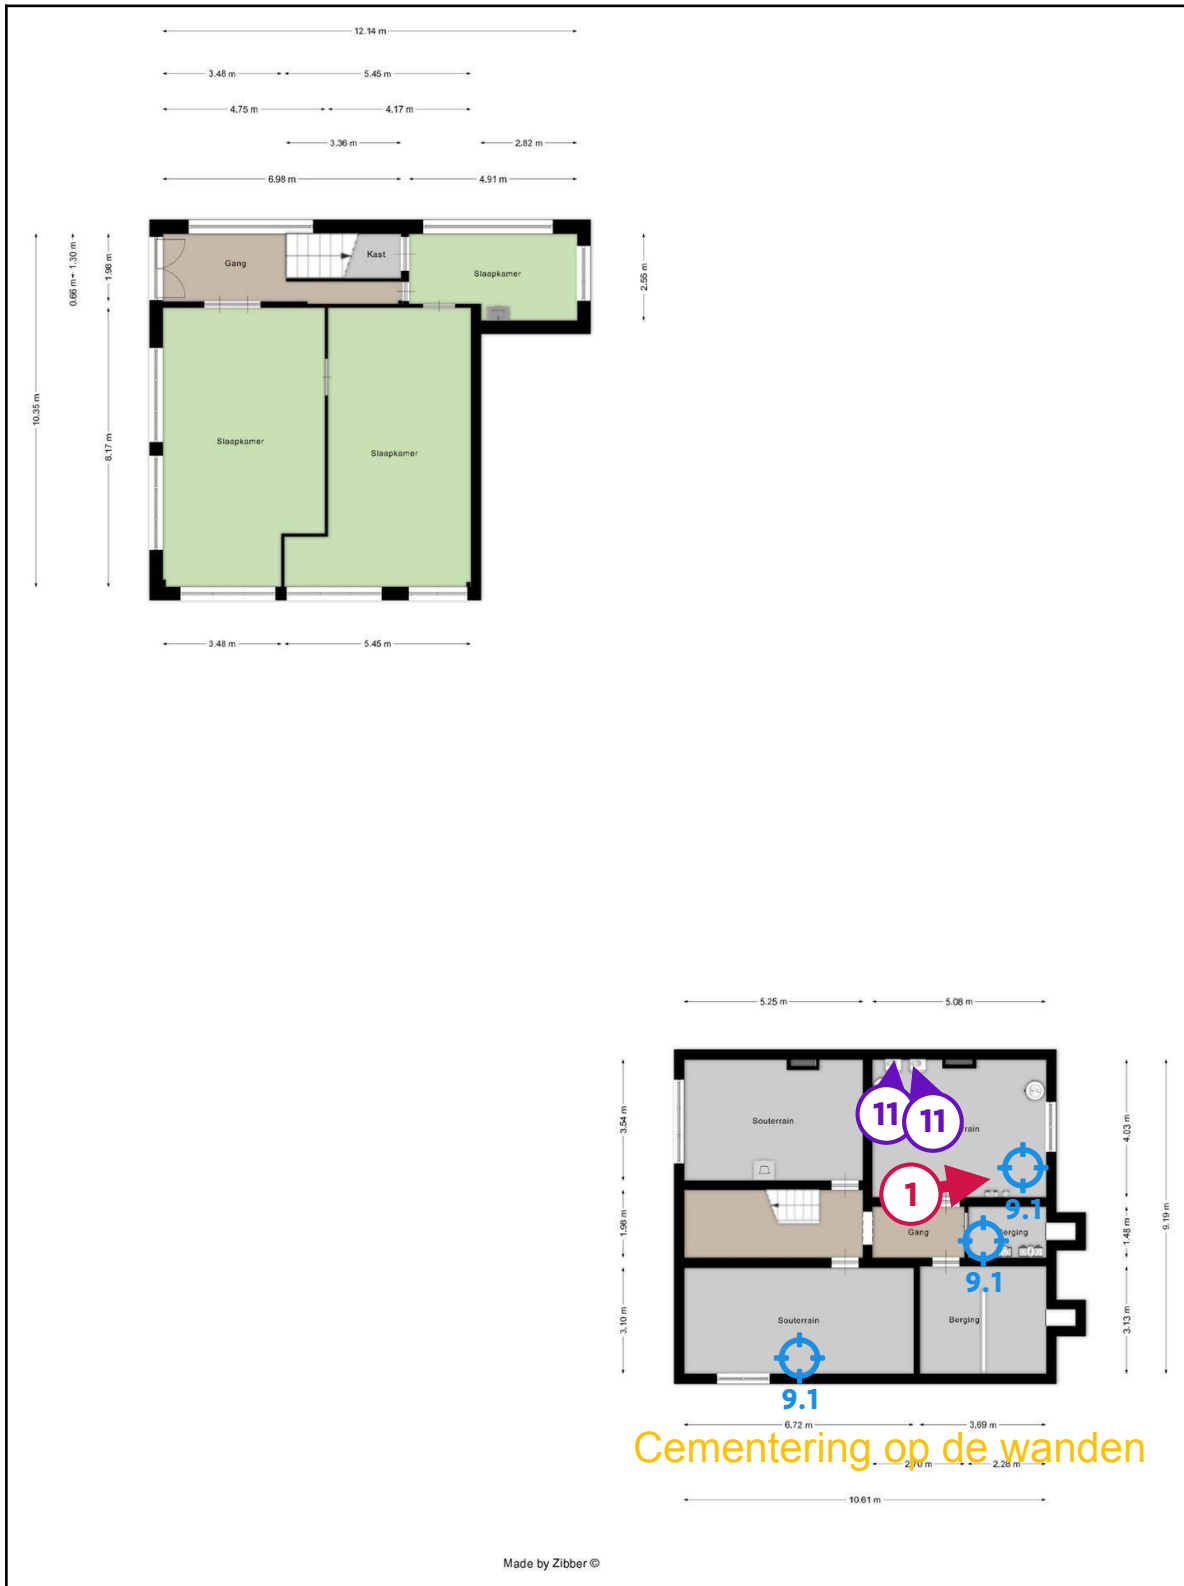
Plan 1.3: Plan kelder

1. Afval (vlakke platen)	Asbestmateriaal	Dringend verwijderen
9. Cementering kelder	Geen asbest	-
9.1 Code: 6	Mengmonster	-
11. CV-ketel (niet verdacht)	Overige ruimte of materiaal	-

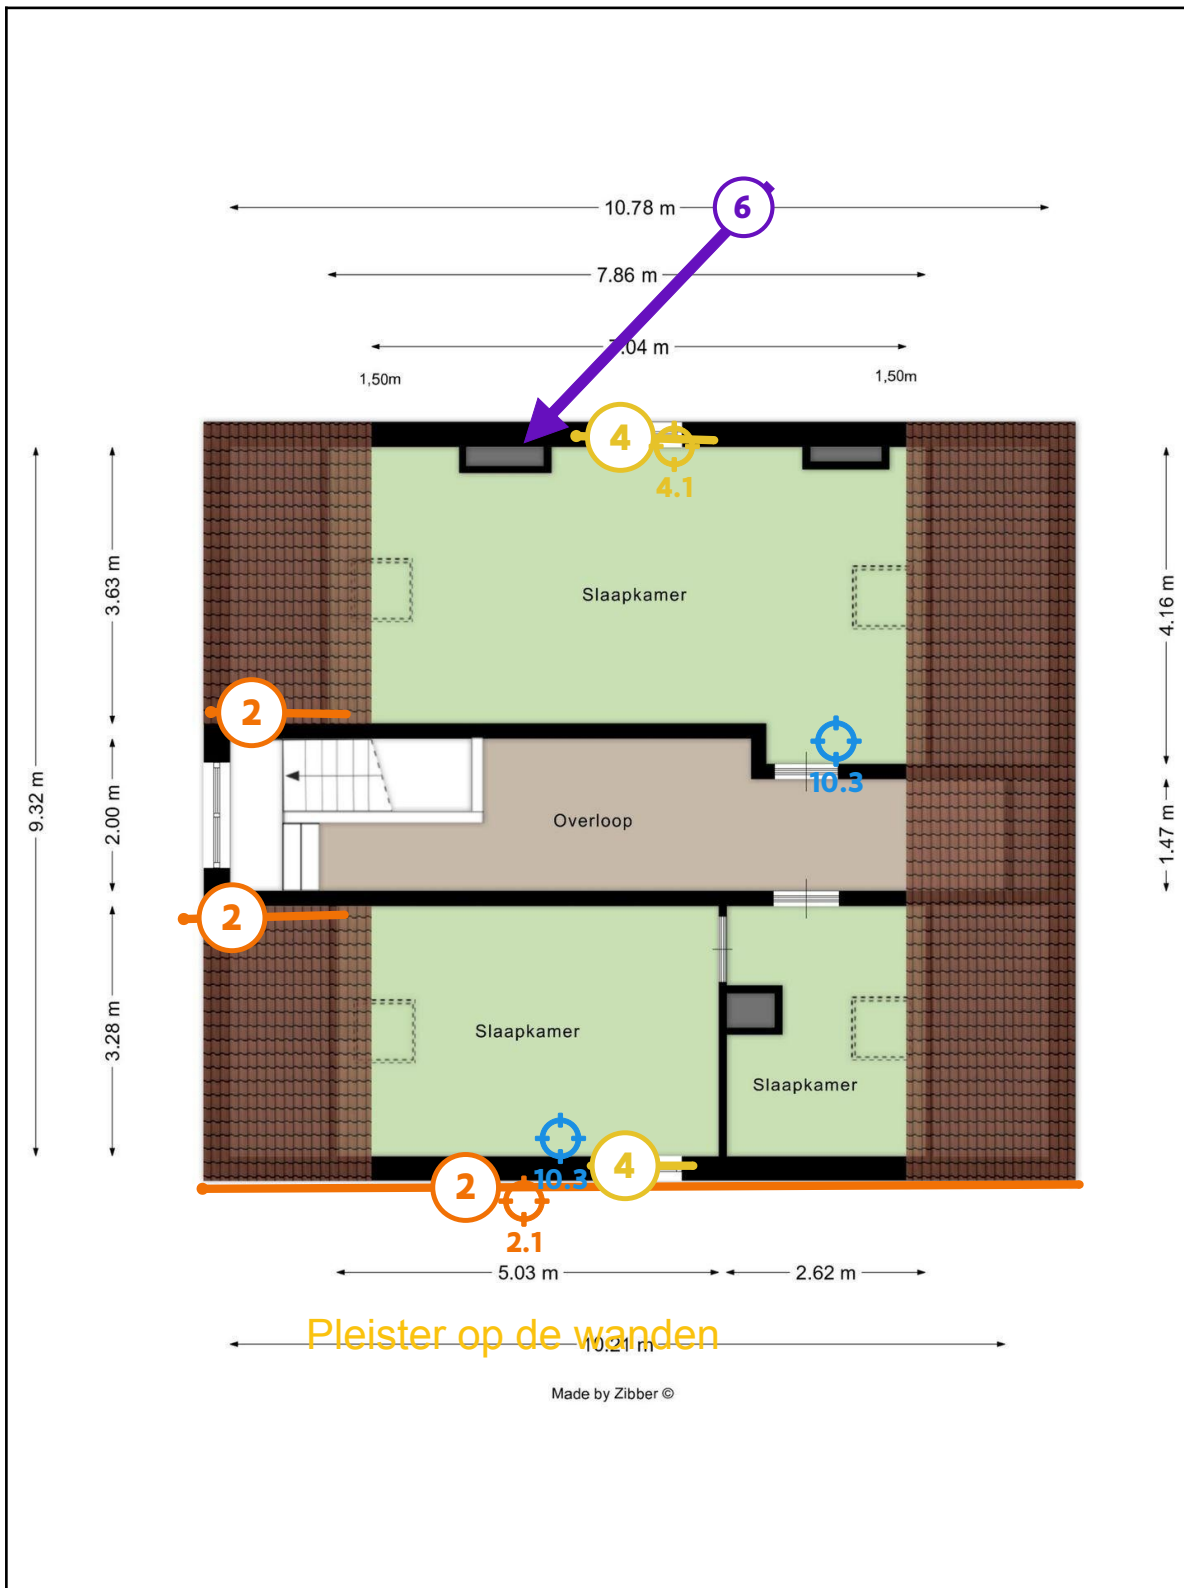
Plan 1.4: Plan zolder

2. Gevel en dakkapel met leien	Asbestmateriaal	Verwijderen
2.1 Code: 9	Puntmonster	-
4. Vensterbank type massal	Asbestmateriaal	Zorgvuldig beheren
4.1 Code: 5	Puntmonster	-
6. Schouw	Beperking	-
10. Pleisterwerk wanden	Geen asbest	-
10.3 Code: 4	Mengmonster	-

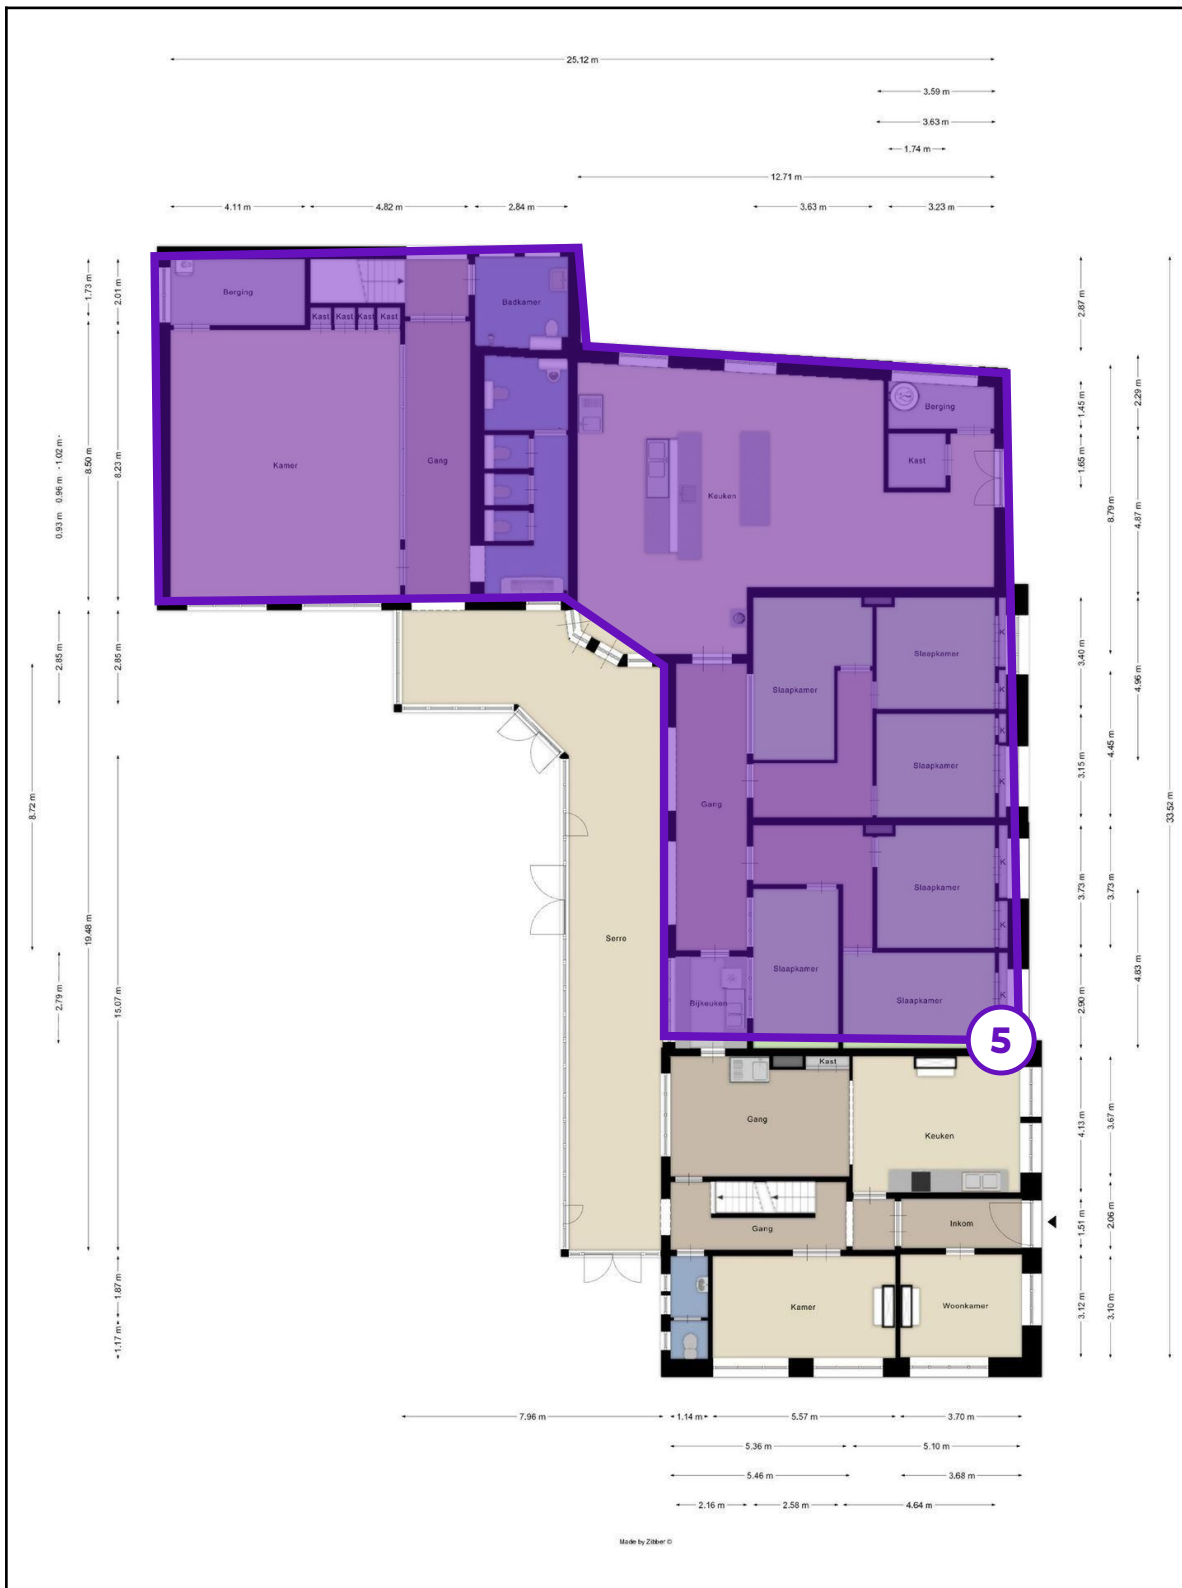
Plan 3.1: Plan gelijkvloers

5. Plat dak	Beperking	-
-------------	-----------	---

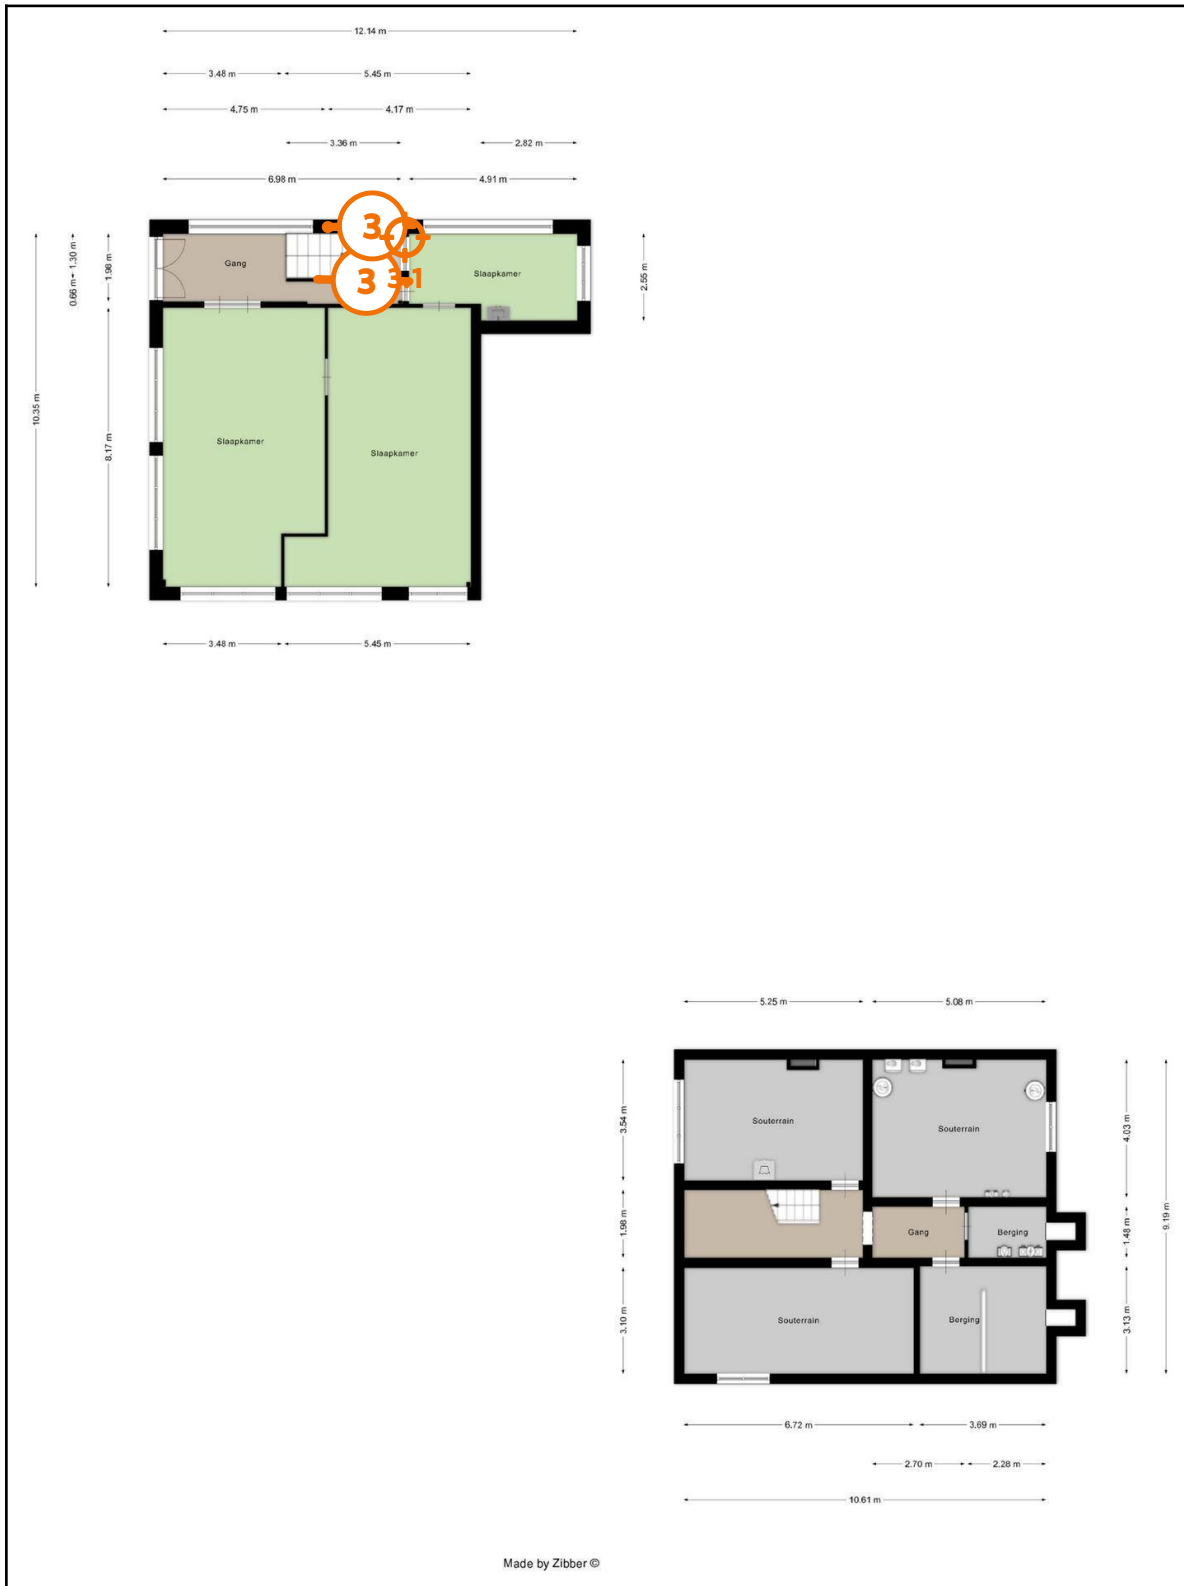
Plan 3.2: Plan kelder

3. Vinyl	Asbestmateriaal	Verwijderen
3.1 Code: 7	Puntmonster	-

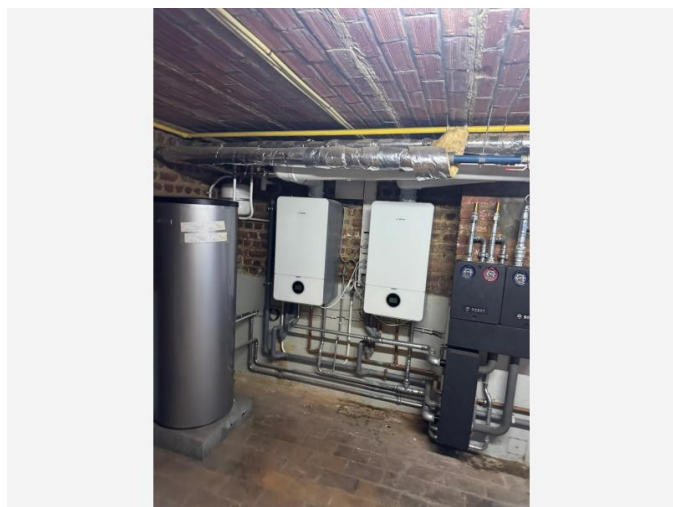
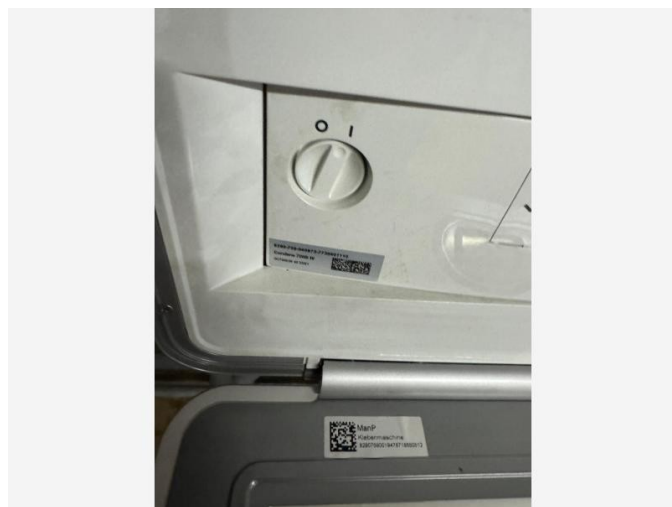
Beschrijving	Notitie	Terug te vinden op plannen
Fiche 11: CV-ketel (niet verdacht)	De CV-ketel (dichtingen, isolerend materiaal) is niet asbestverdacht.	Plan 1.3: Plan kelder
Fiche 12: Kit aan de ramen	De kit aan de ramen is niet asbestverdacht.	-
Fiche 13: Dakbedekking bestaande uit pannen (niet verdacht)	De dakbedekking is niet-asbestverdacht.	-
Fiche 14: Leidingisolatie (niet verdacht)	De leidingisolatie is niet-asbestverdacht.	-
