# Asbestinventarisatetest

Fabriekstraat 23, 1601 Sint-Pieters-Leeuw

Attestnummer : 20260425-000089.000

Uitgegeven op : 25.04.2026

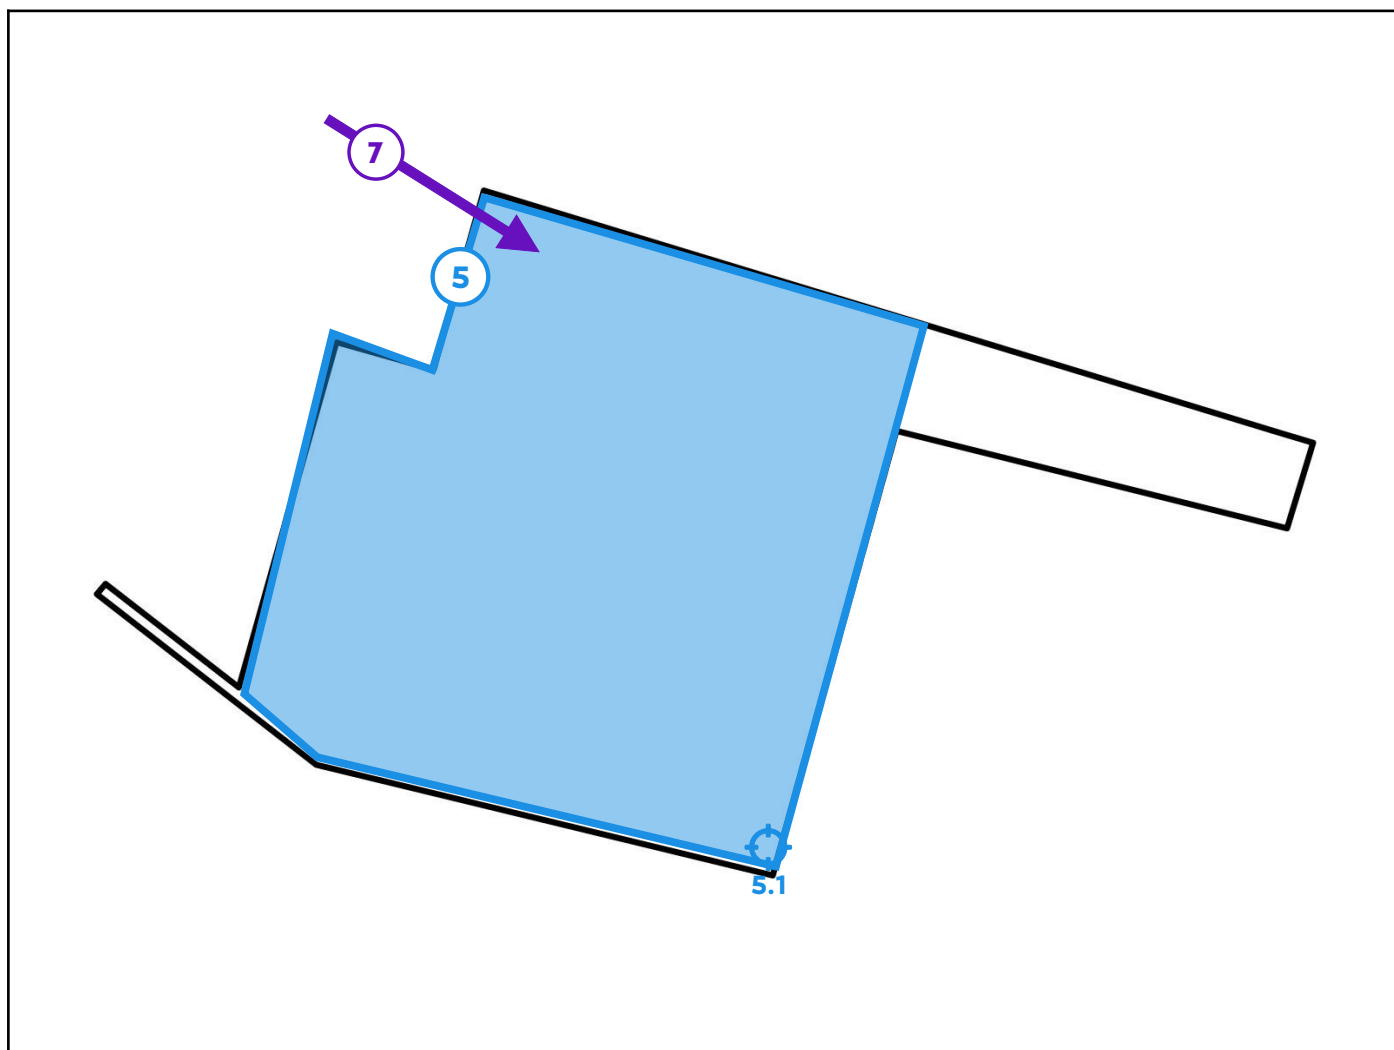
## Plan 1.1: Hoofdgebouw plan

Beschrijving	Type	Actie
5. Roofing	Geen asbest	-
5.1 Code: 17426-roof-fab	Puntmonster	-
7. Rookgaskanaal (niet verdacht)	Overige ruimte of materiaal	-

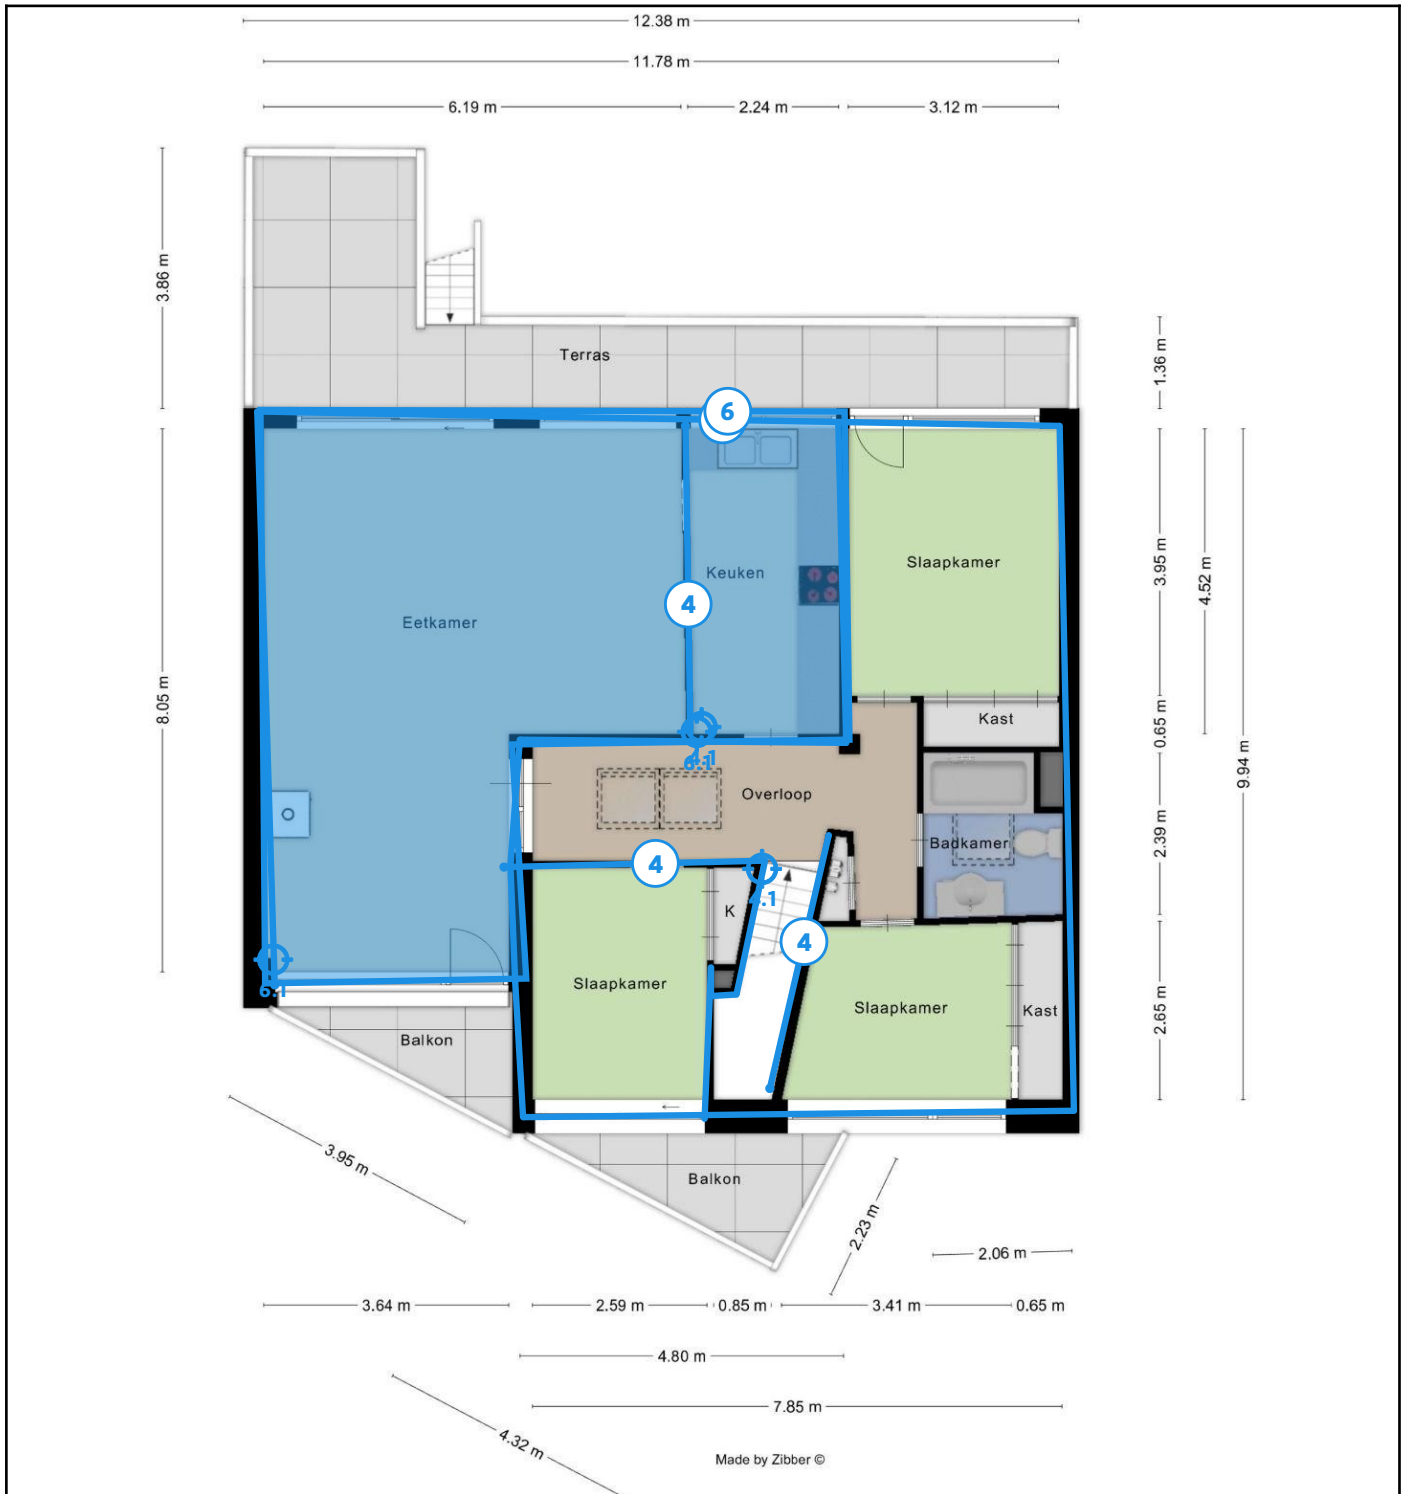
# Plan 1.2: Verdieping

Beschrijving	Type	Actie
4. Pleisterwerk wanden	Geen asbest	-

4.1 Code: 17426-Plei-fab	Mengmonster	-
6. Pleisterwerk plafonds	Geen asbest	-
6.1 Code: 17426-pleipla-fab	Mengmonster	-

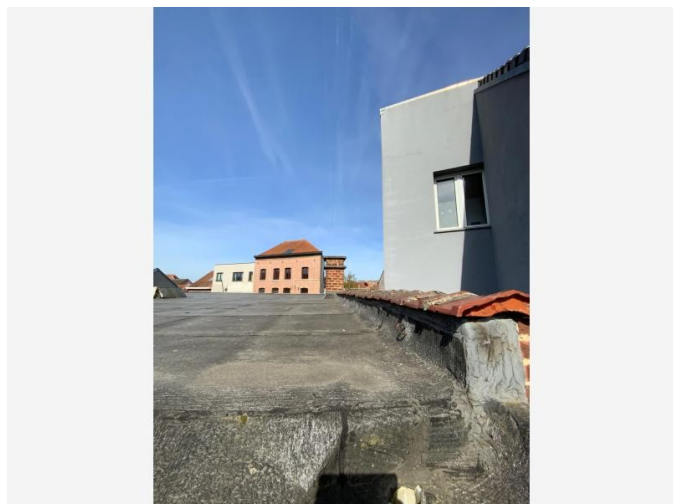
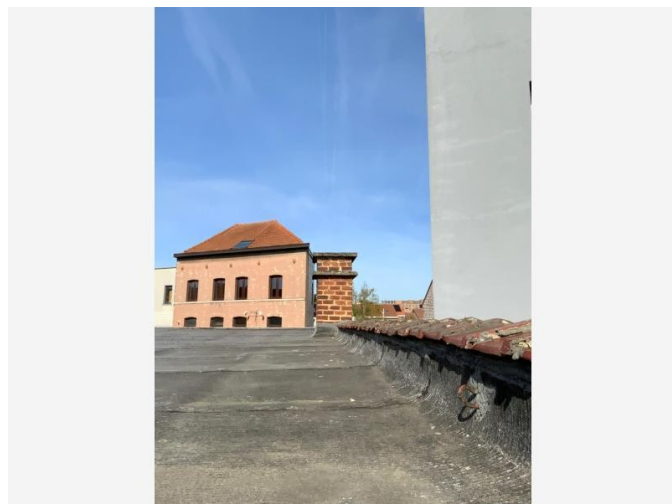
### Fiche 7: Rookgaskanaal (niet verdacht)

Beschrijving	Notitie	Terug te vinden op plannen
Fiche 7: Rookgaskanaal (niet verdacht)	Het rookgaskanaal is niet-asbestverdacht.	Plan 1.1: Hoofdgebouw plan
Fiche 8: Mastiek (niet asbestverdacht)	Er is geen asbestverdachte mastiek aanwezig.	-

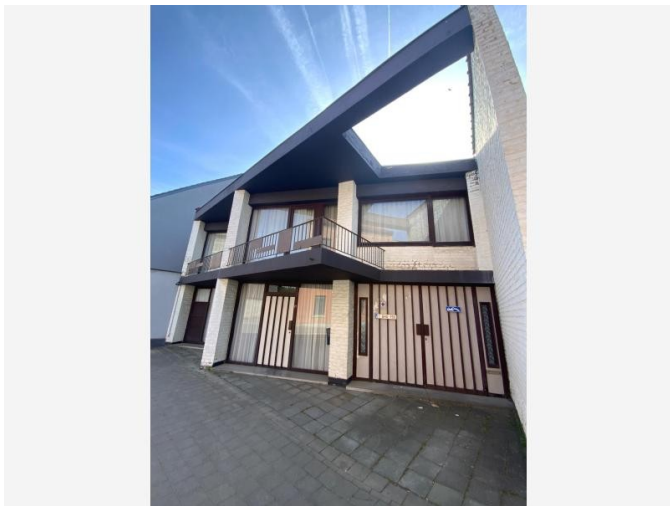
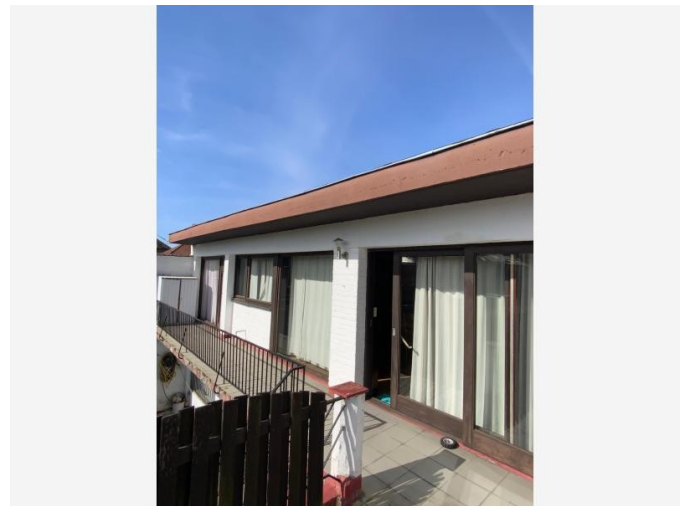
## Fiche 9: Onderdak (niet aanwezig)

Beschrijving	Notitie	Terug te vinden op plannen
Fiche 9: Onderdak (niet aanwezig)	Er is geen te onderzoeken onderdak aanwezig op de inspectielocatie.	-
Fiche 10: Liftinfrastructuur (niet aanwezig)	Er is geen liftinfrastructuur aanwezig op de inspectielocatie.	-
