Asbestinventarisatetest

Jean Dambrestraat 28, 1600 Sint-Pieters-Leeuw

Attestnummer : 20260428-000435.000

Uitgegeven op : 28.04.2026

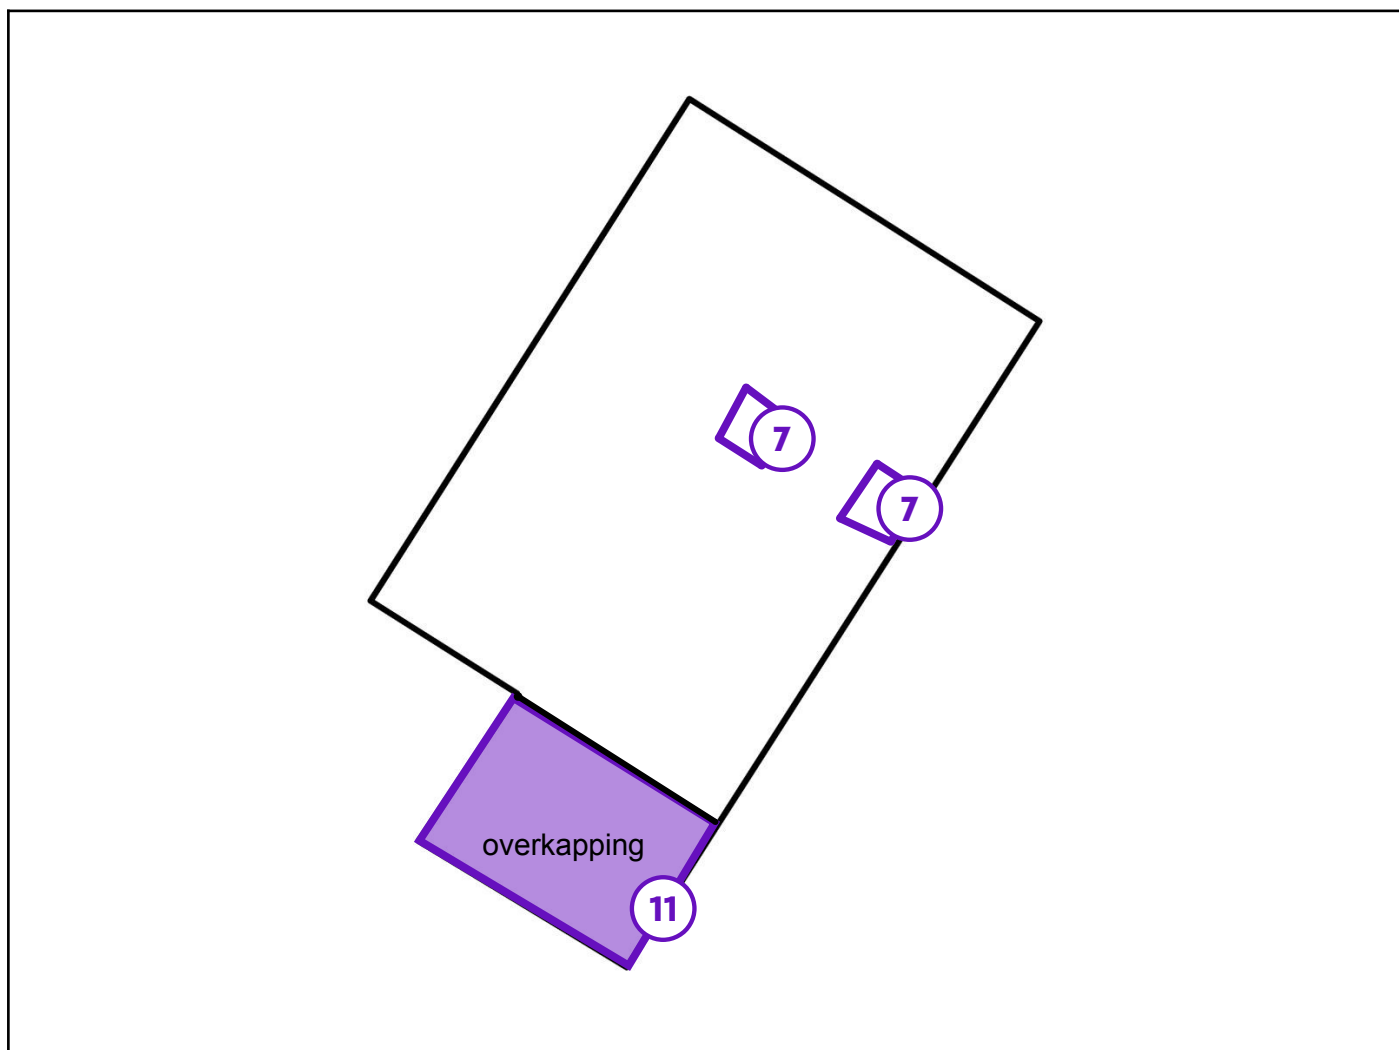
Plan 1.1: plan woning

Beschrijving	Type	Actie
7. Schouwen	Beperking	-
11. Overkapping aan terras	Advies	-

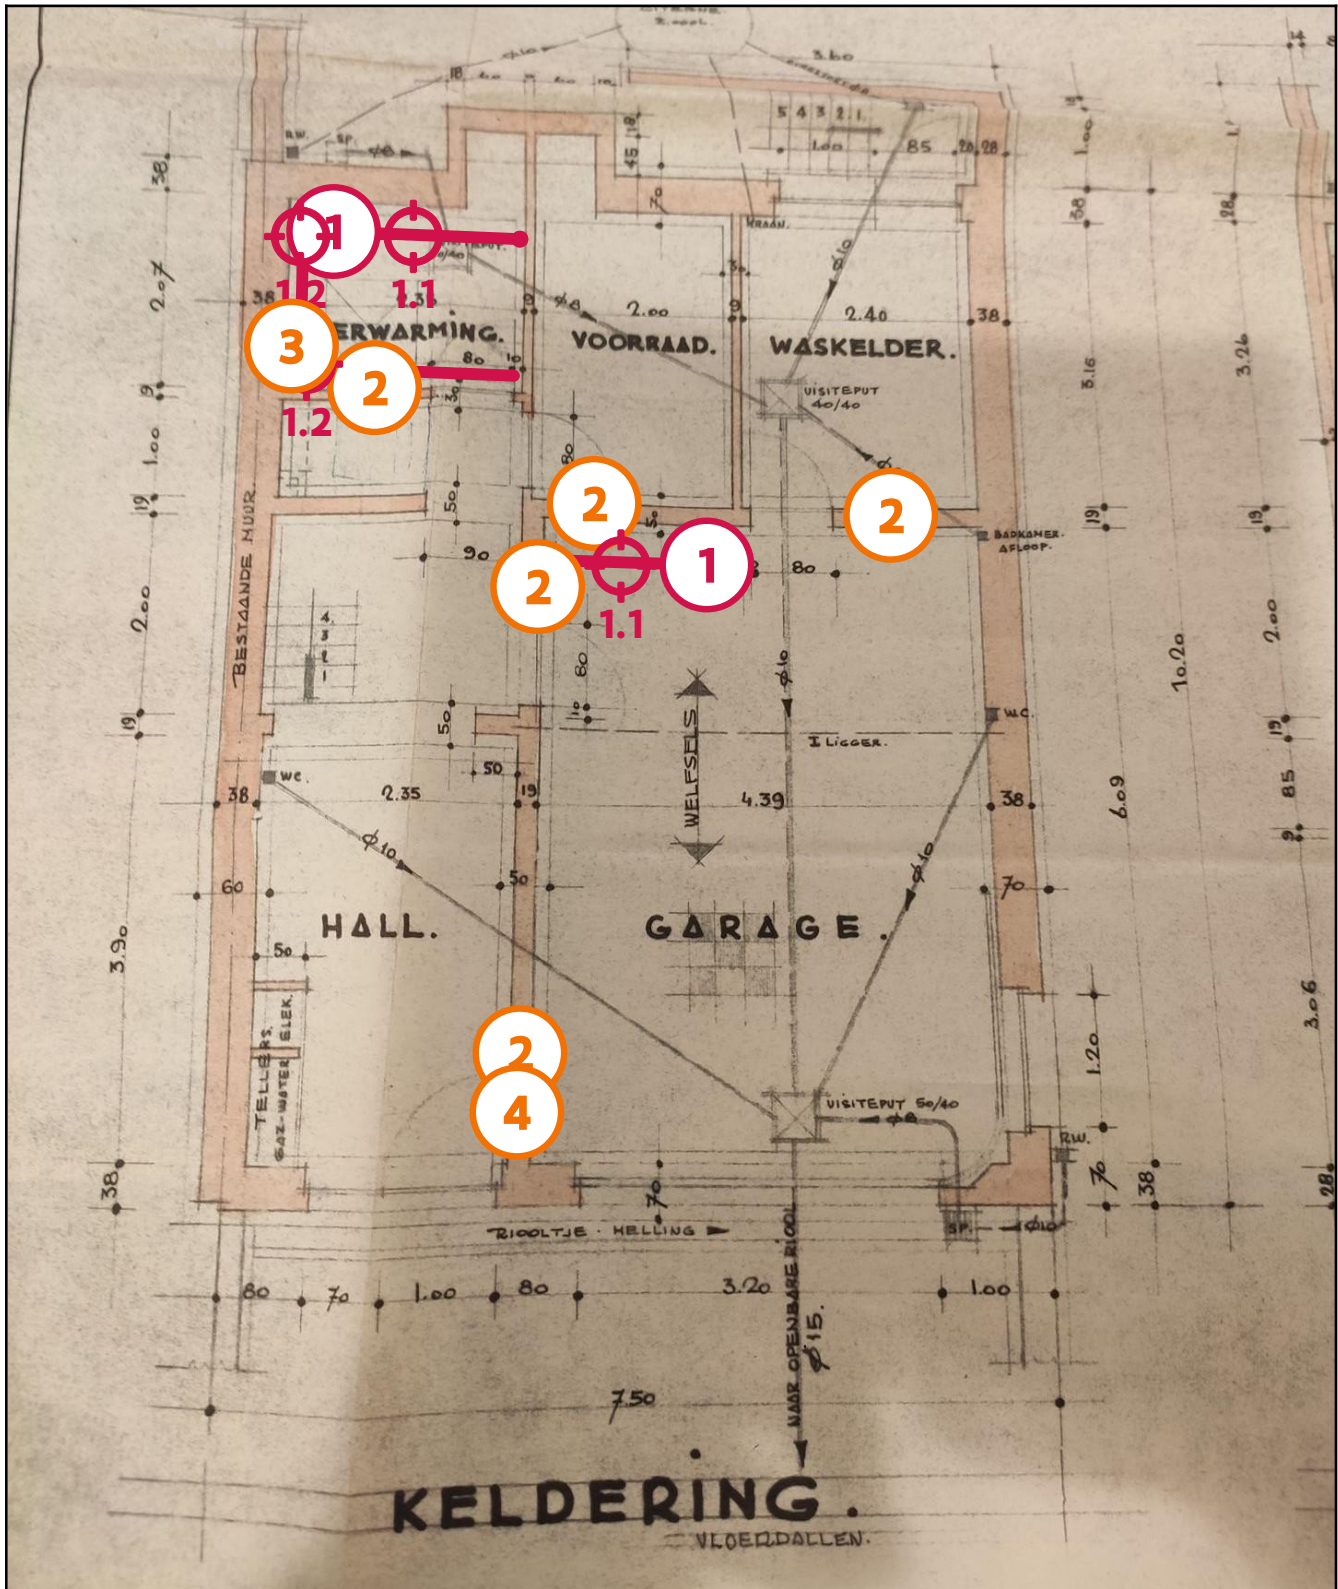
Plan 1.2: Plan kelder

1. Leidingisolatie (gips)	Asbestmateriaal	Dringend verwijderen
1.1 Code: 07	Mengmonster	-
1.2 Code: 08	Mengmonster	-
2. Bakeliet schakelaars/stopcontacten	Asbestmateriaal	Verwijderen
3. Bakeliet schakelkast	Asbestmateriaal	Verwijderen
4. AC plaat zekeringen	Asbestmateriaal	Verwijderen

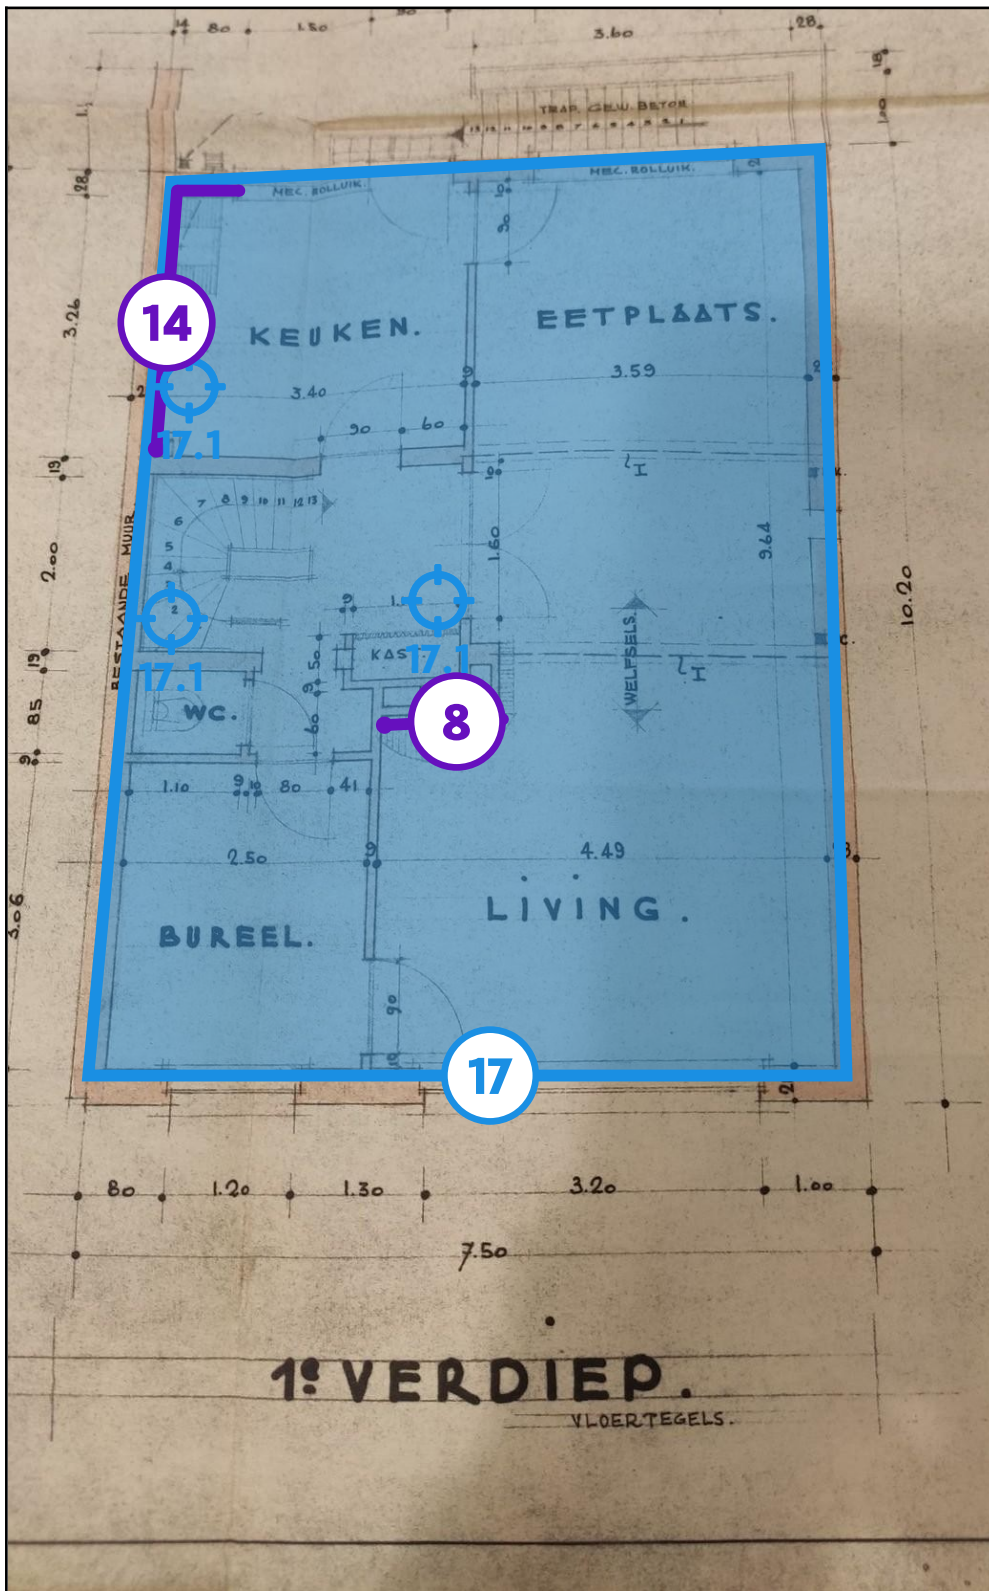
Plan 1.3: Plan eerste verdieping

8. Open haard	Beperking	-
14. Faiencetegels (lijm)	Advies	-
17. Pleisterwerk plafonds	Geen asbest	-
17.1 Code: 02	Mengmonster	-

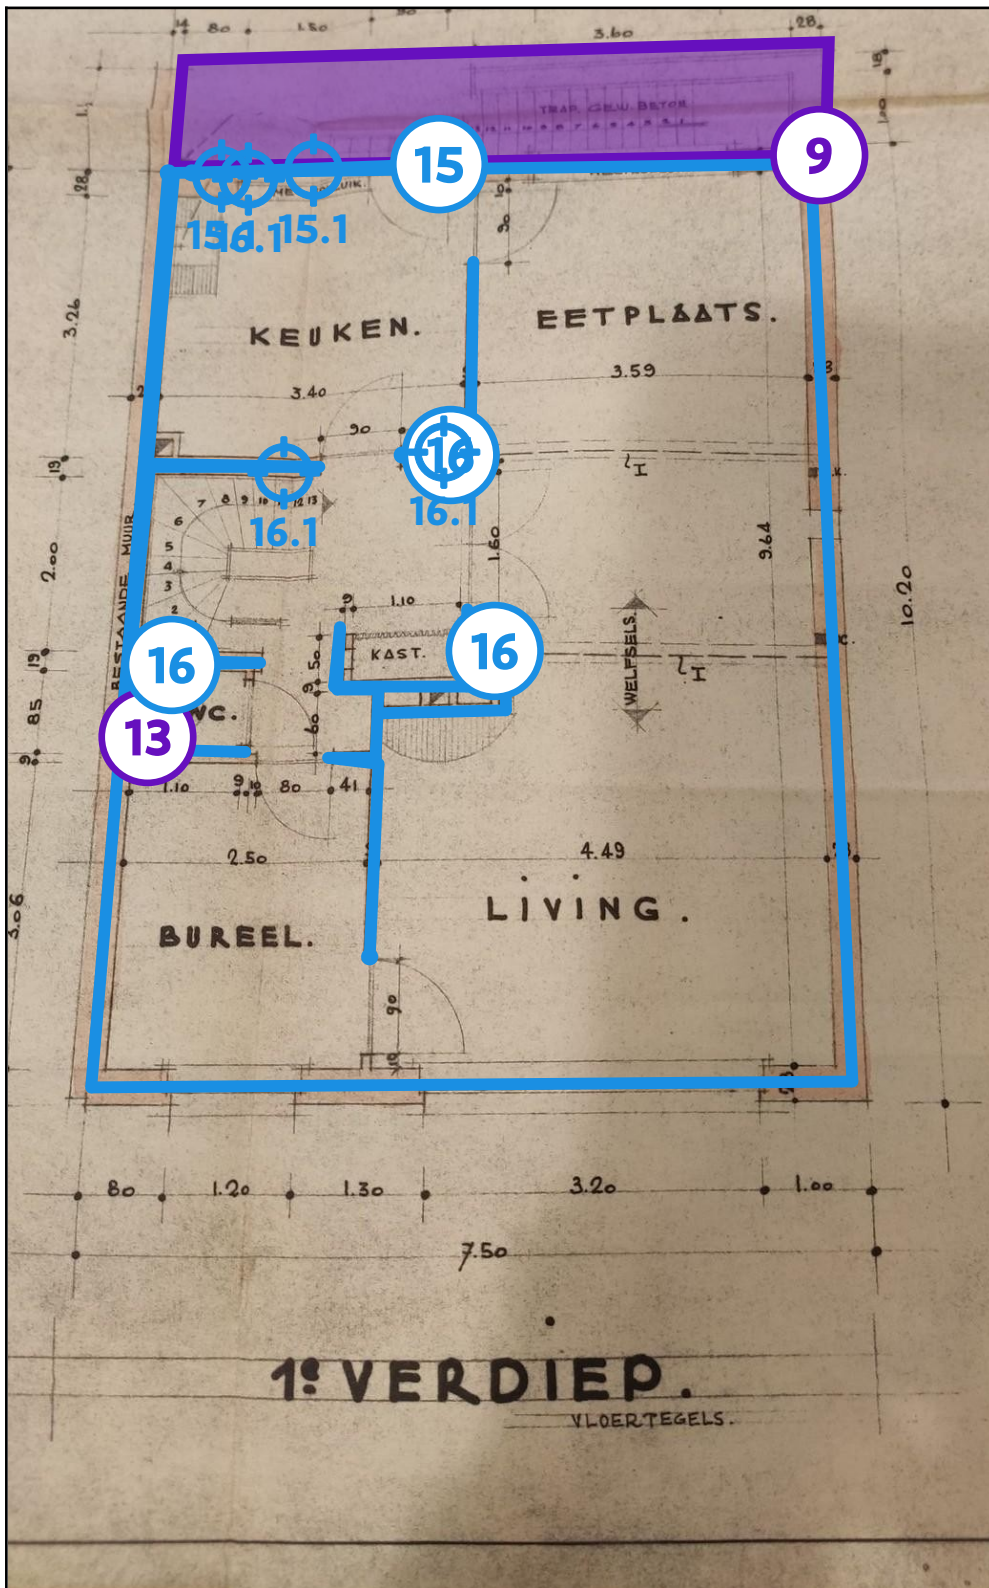
Plan 1.4: Plan eerste verdieping

9. Terras	Advies	-
13. Ventilatiekanalen	Advies	-
15. Cementen smeerlaag aan terras	Geen asbest	-
15.1 Code: 05	Mengmonster	-
16. Pleisterwerk wanden	Geen asbest	-
16.1 Code: 01	Mengmonster	-

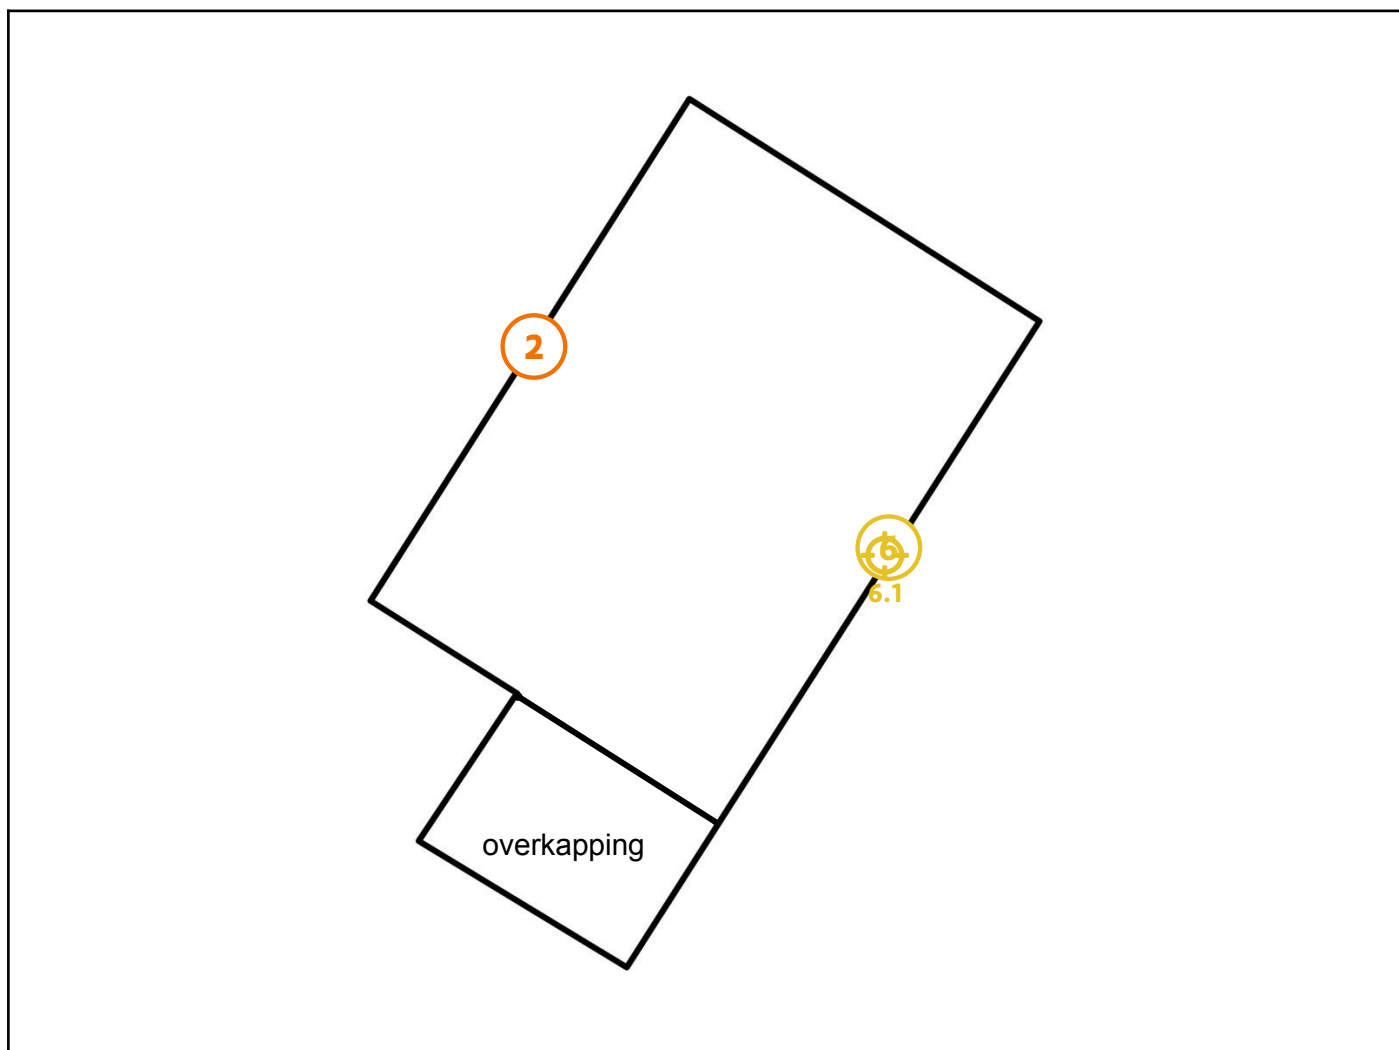
Plan 1.7: plan zolder

Beschrijving	Type	Actie
2. Bakeliet schakelaars/stopcontacten	Asbestmateriaal	Verwijderen
6. Roetluik	Asbestmateriaal	Zorgvuldig beheren
6.1 Code: 03	Puntmonster	-

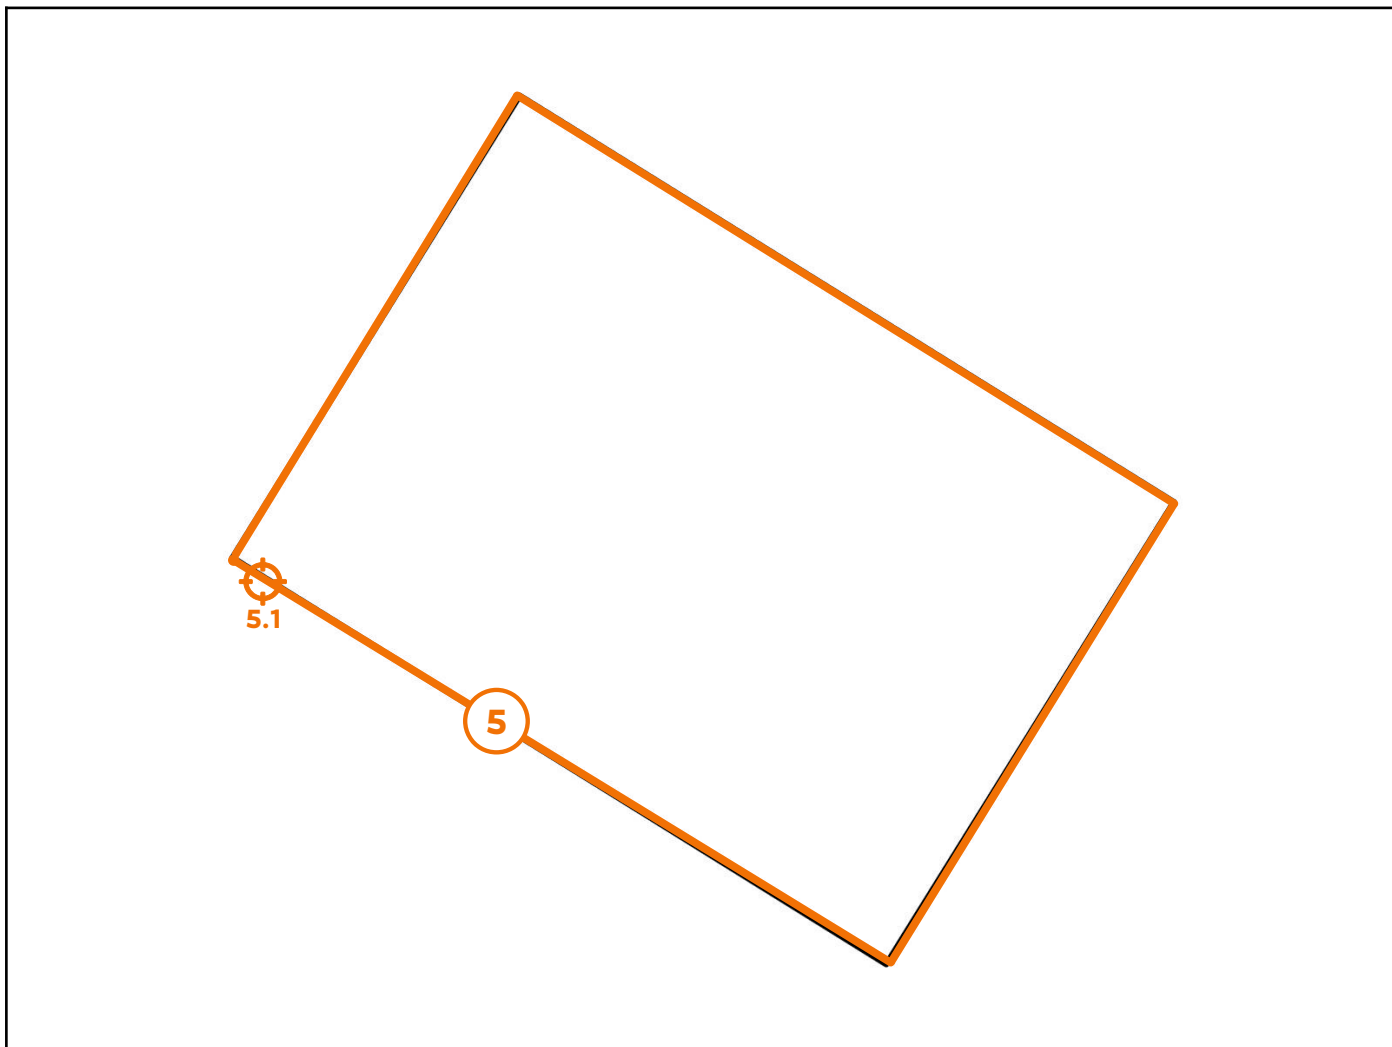
Plan 3.1: Tuinhuis plan

Beschrijving	Type	Actie
5. AC wandplaten tuinhuis	Asbestmateriaal	Verwijderen
5.1 Code: 04	Puntmonster	-

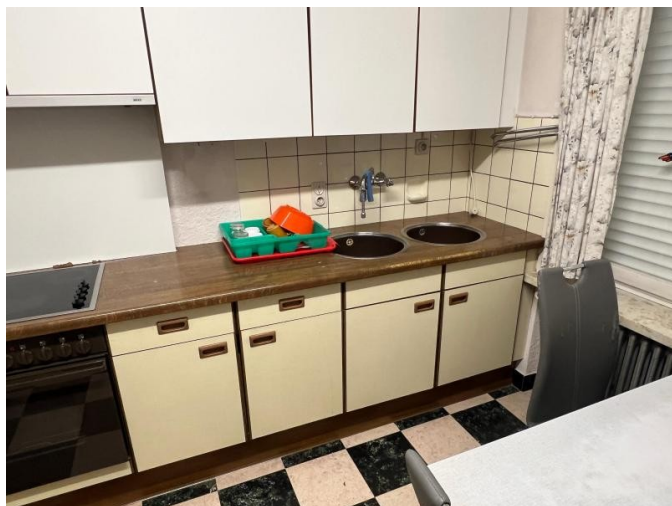
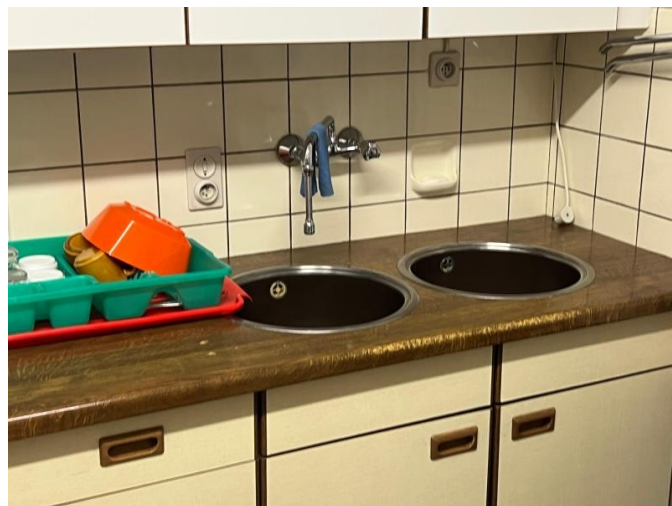
Fiche 14: Faiencetegels (lijm)

Informatie over een materiaal dat de asbestdeskundige niet kan waarnemen of vaststellen
