# Asbestinventarisatetest

Ninoofse Steenweg 230, 1755 Pajottegem

Attestnummer : **20260429-000463.000**

Uitgegeven op : **29.04.2026**

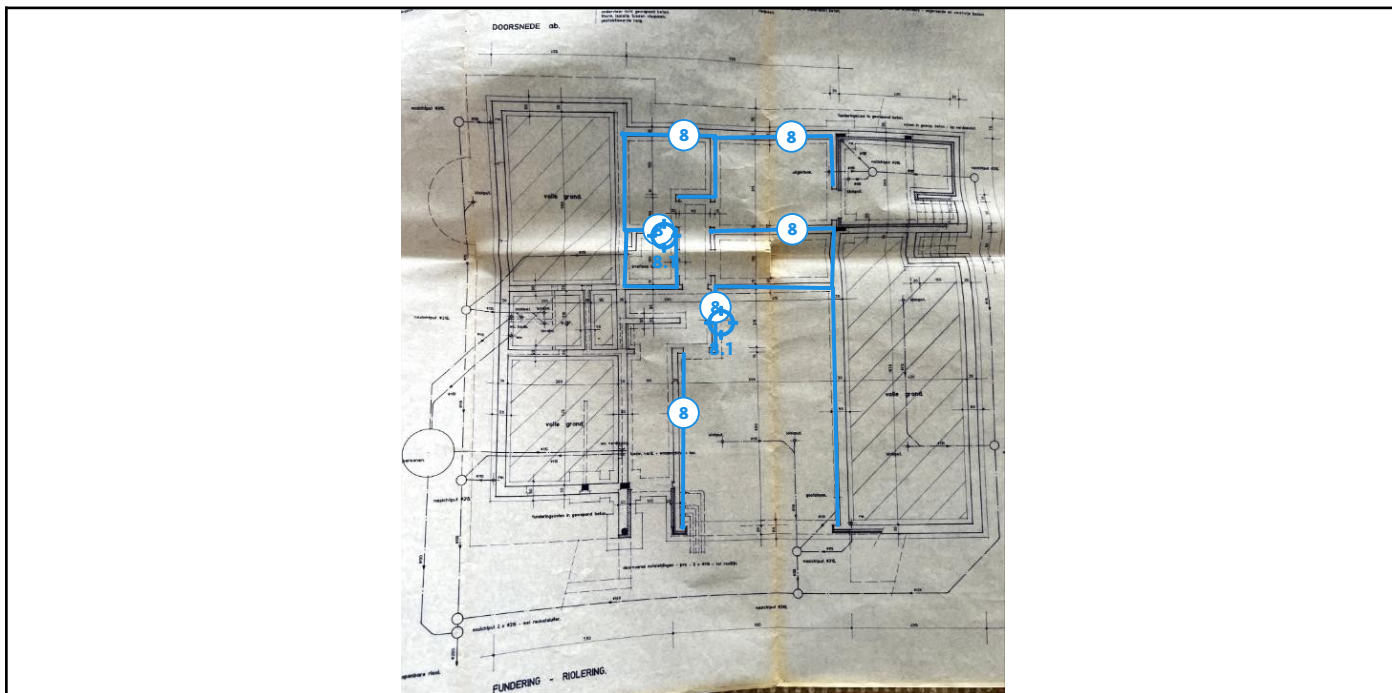
## Plan 1.2: Plan kelder

Beschrijving	Type	Actie
8. Cementen smeerlaag kelder en garage	Geen asbest	-
8.1 Code: 03	Mengmonster	-

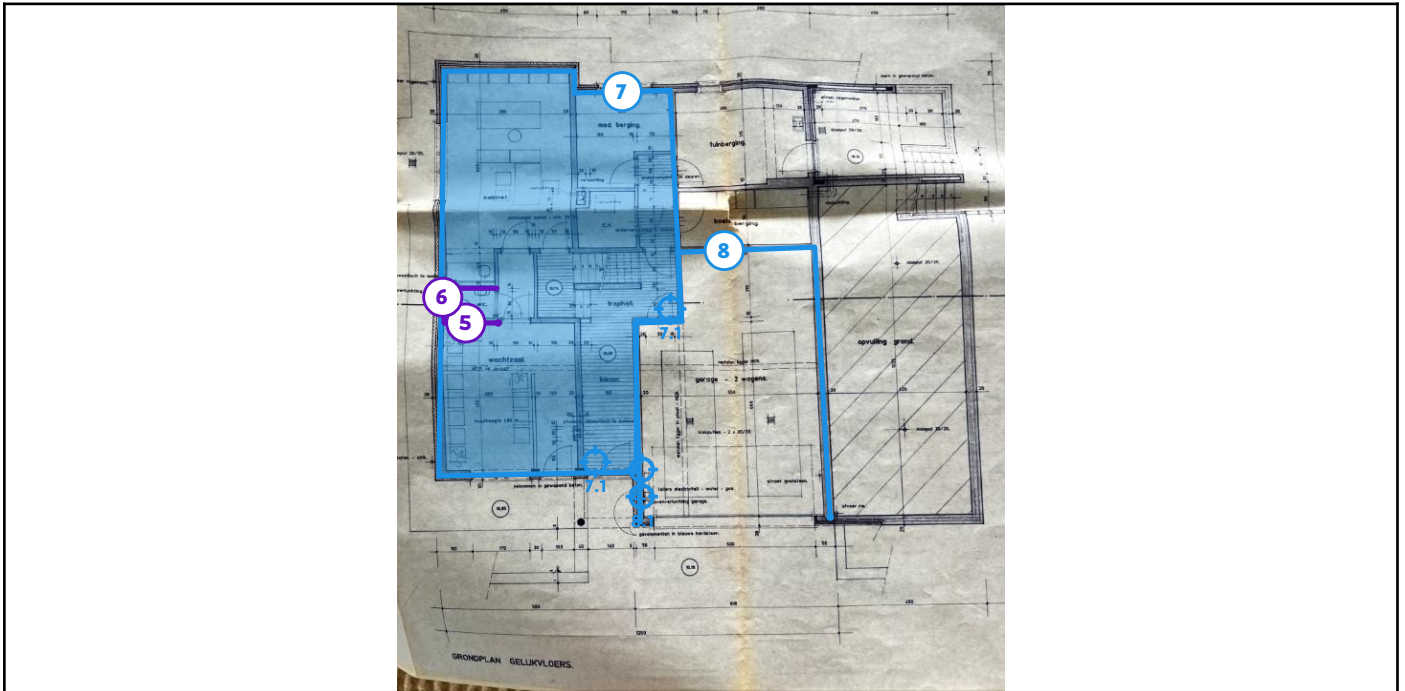
## Plan 1.3: Plan gelijkvloers

Beschrijving	Type	Actie
5. Faiencetegels (lijm)	Advies	-
6. Ventilatiekanalen	Advies	-
7. Pleisterwerk plafonds	Geen asbest	-
7.1 Code: 02	Mengmonster	-
8. Cementen smeerlaag kelder en garage	Geen asbest	-
8.1 Code: 03	Mengmonster	-

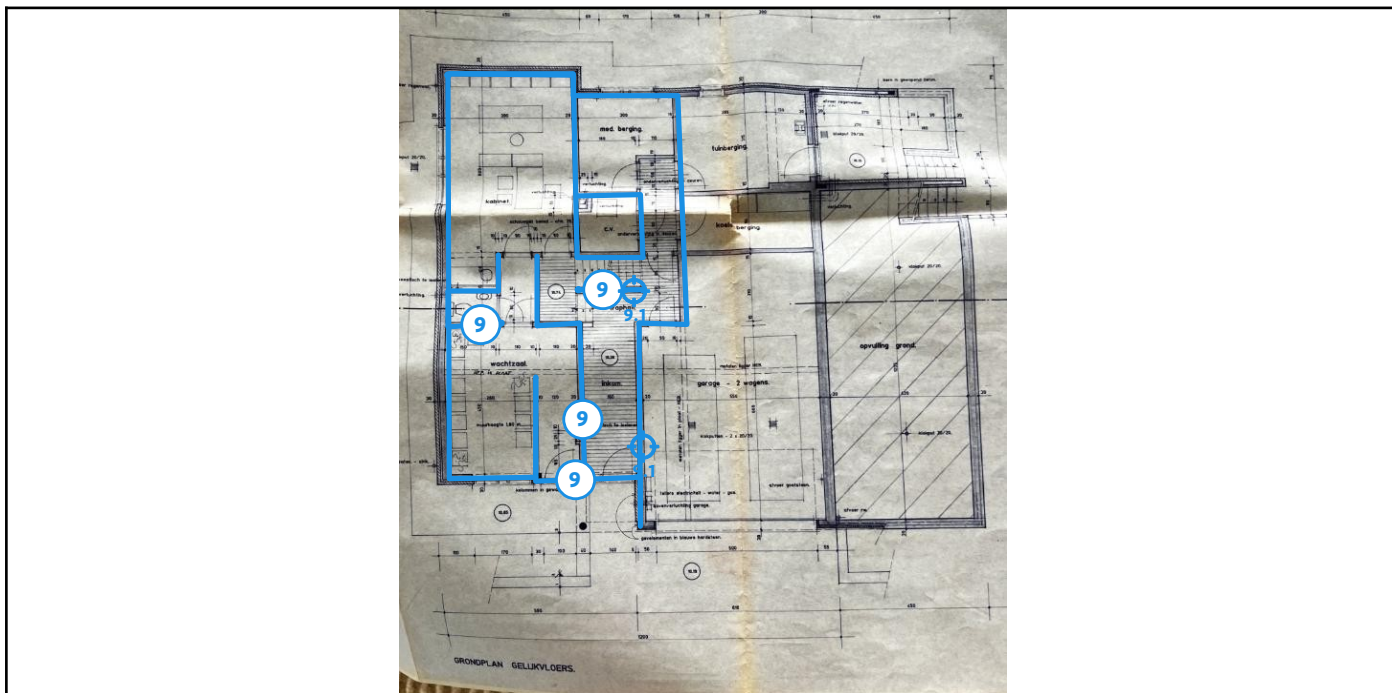
## Plan 1.4: Plan gelijkvloers

Beschrijving	Type	Actie
9. Pleisterwerk wanden	Geen asbest	-
9.1 Code: 01	Mengmonster	-

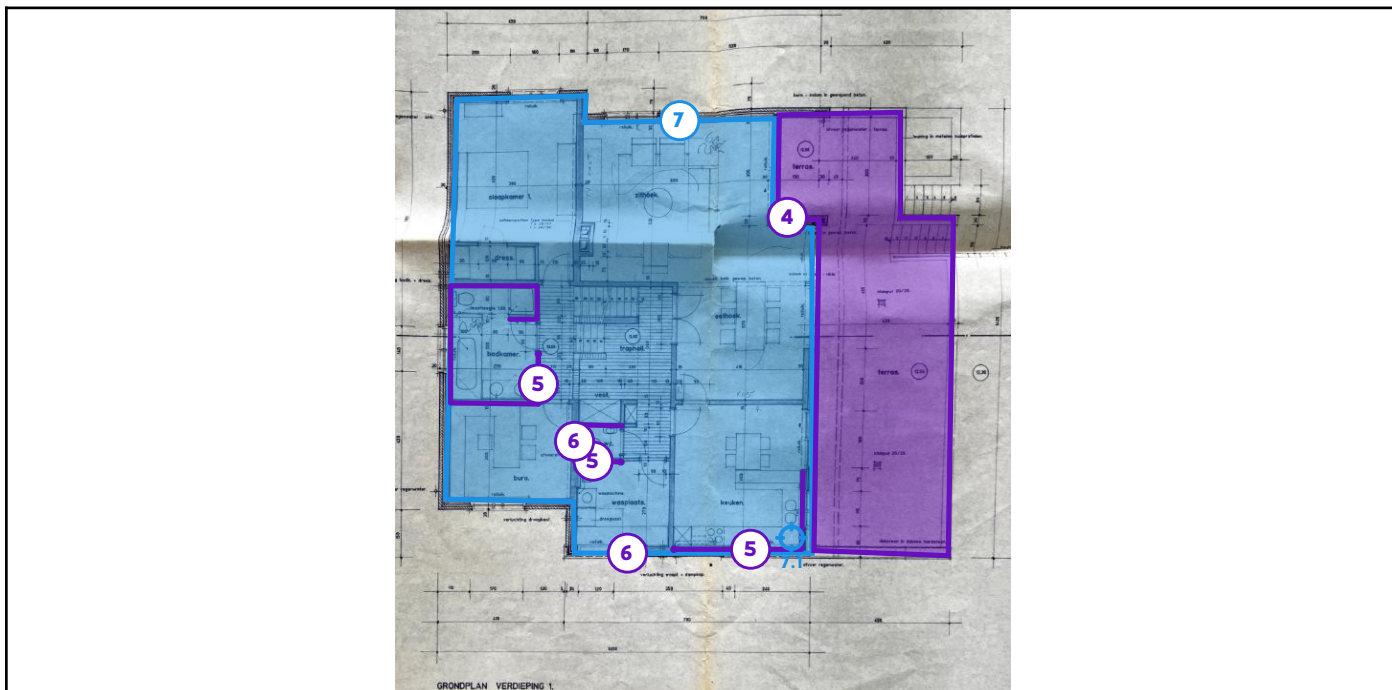
## Plan 1.5: Plan eerste verdieping

Beschrijving	Type	Actie
4. Terrassen	Advies	-
5. Faiencetegels (lijm)	Advies	-
6. Ventilatiekanalen	Advies	-
7. Pleisterwerk plafonds	Geen asbest	-
7.1 Code: 02	Mengmonster	-

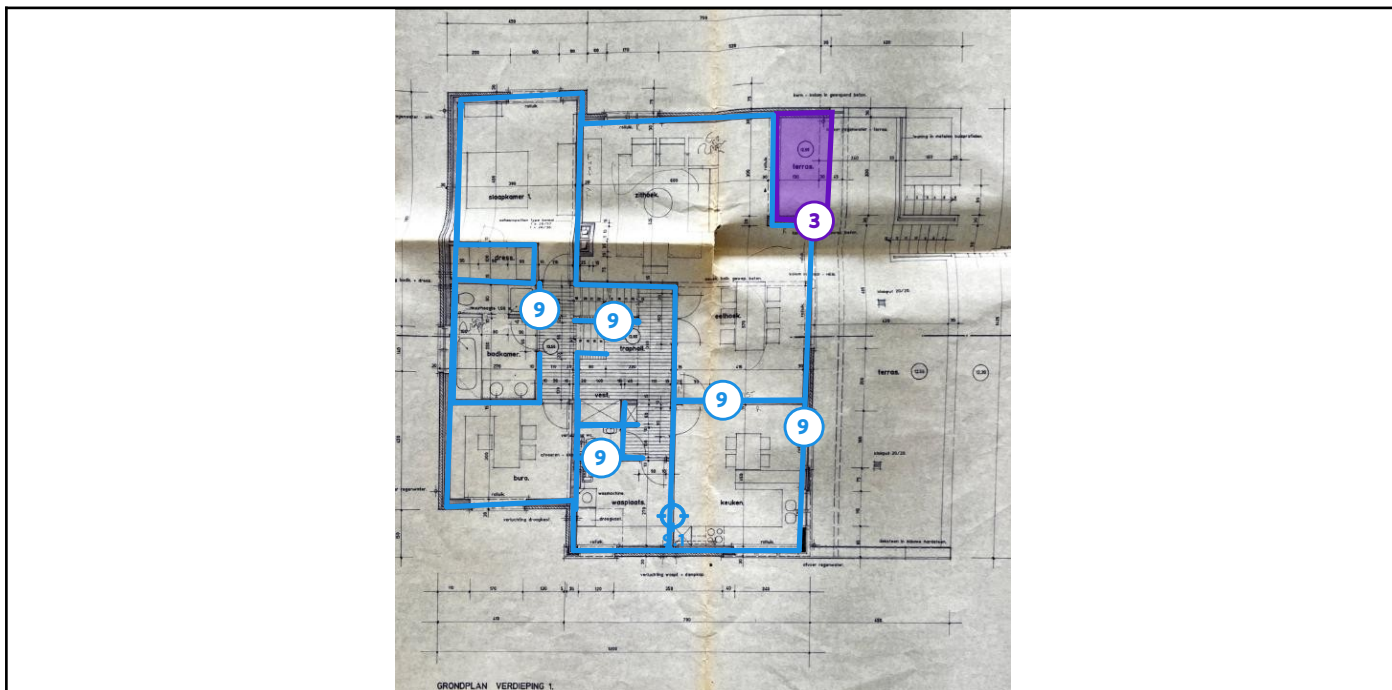
## Plan 1.6: Plan eerste verdieping

Beschrijving	Type	Actie
3. Veranda	Advies	-
9. Pleisterwerk wanden	Geen asbest	-
9.1 Code: 01	Mengmonster	-

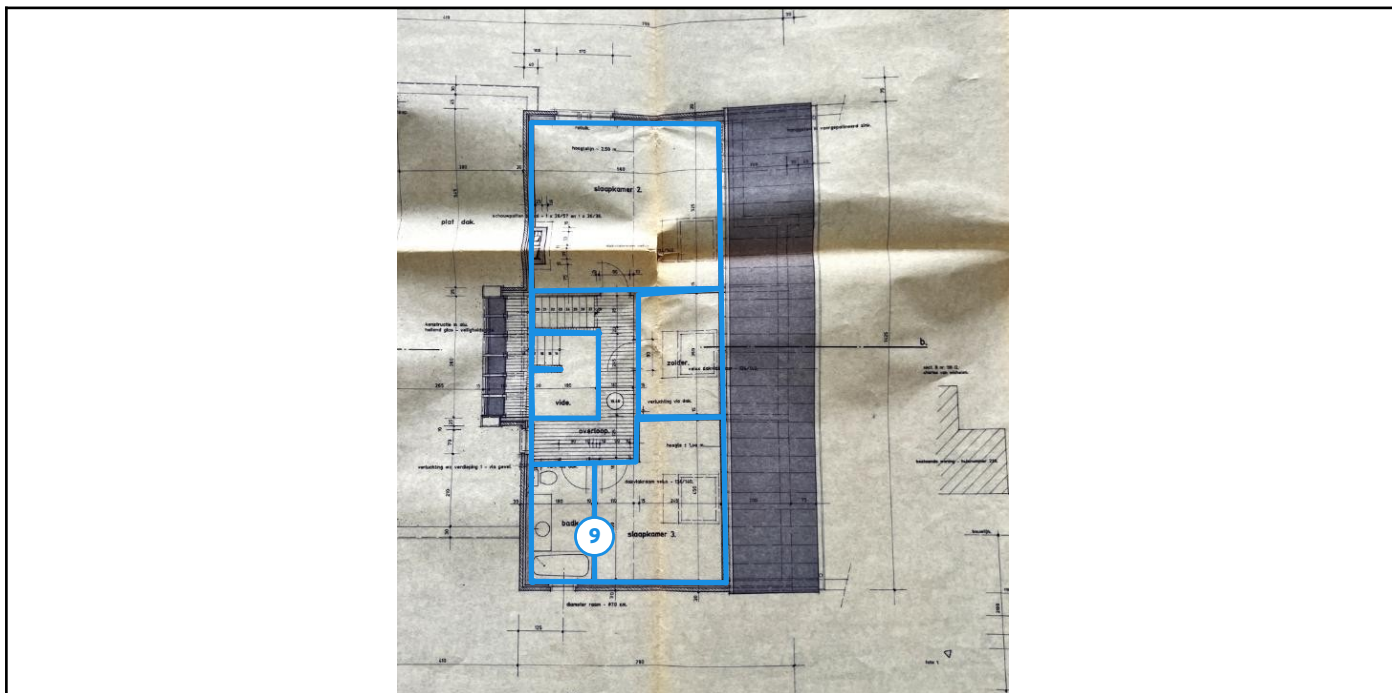
## Plan 1.7: Plan dakverdieping

Beschrijving	Type	Actie
9. Pleisterwerk wanden	Geen asbest	-

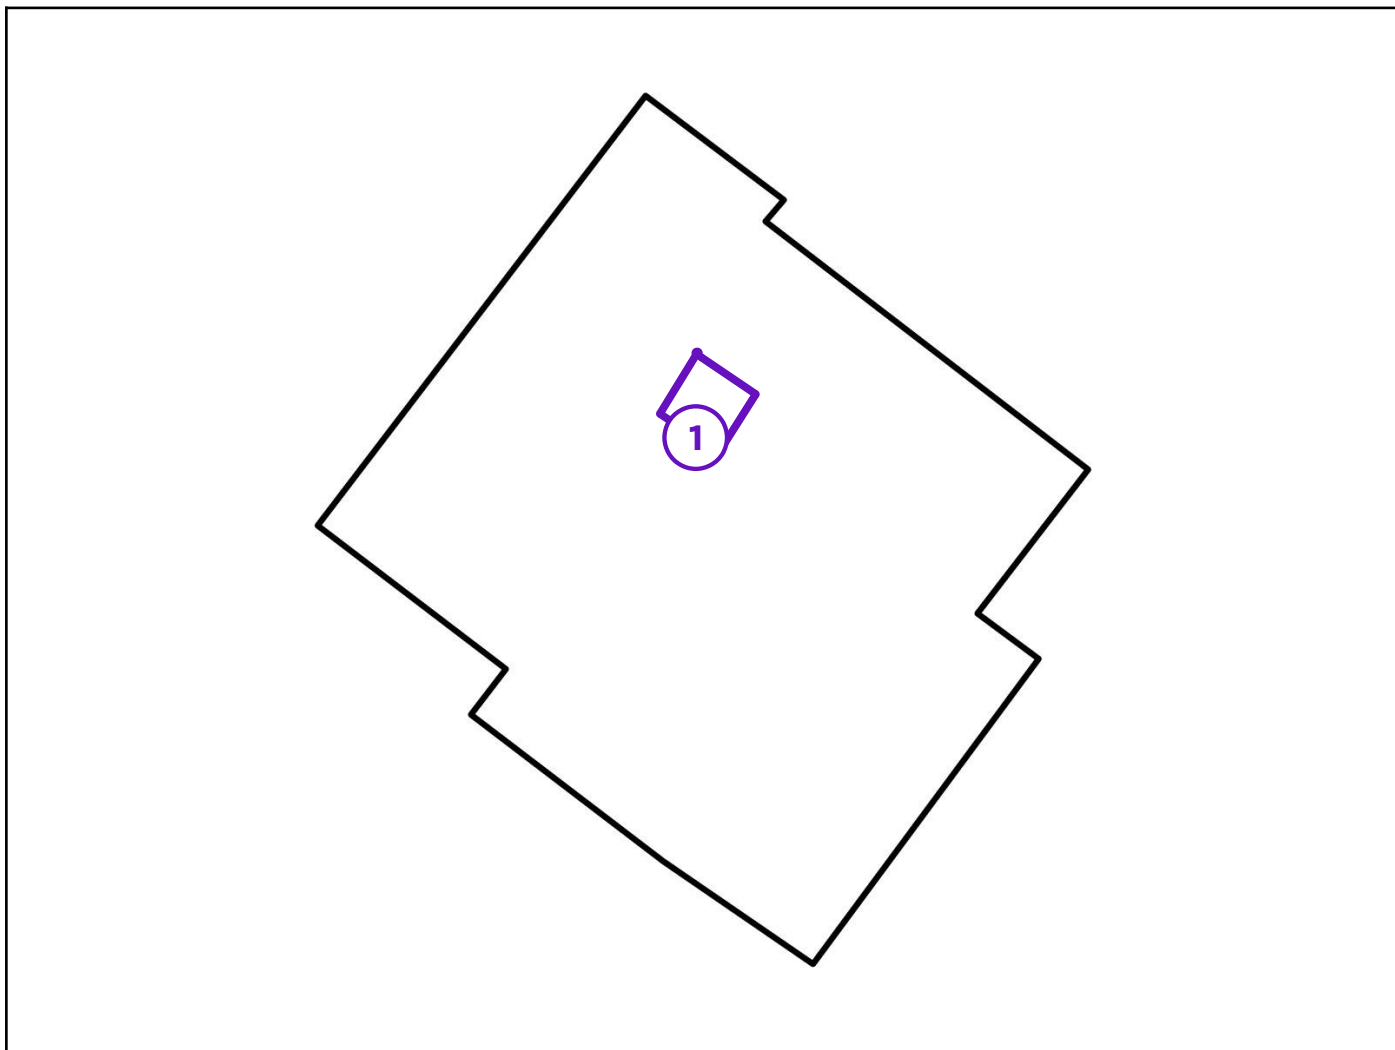
## Plan 1.8: woning plan

Beschrijving	Type	Actie
1. Schouw	Beperking	-

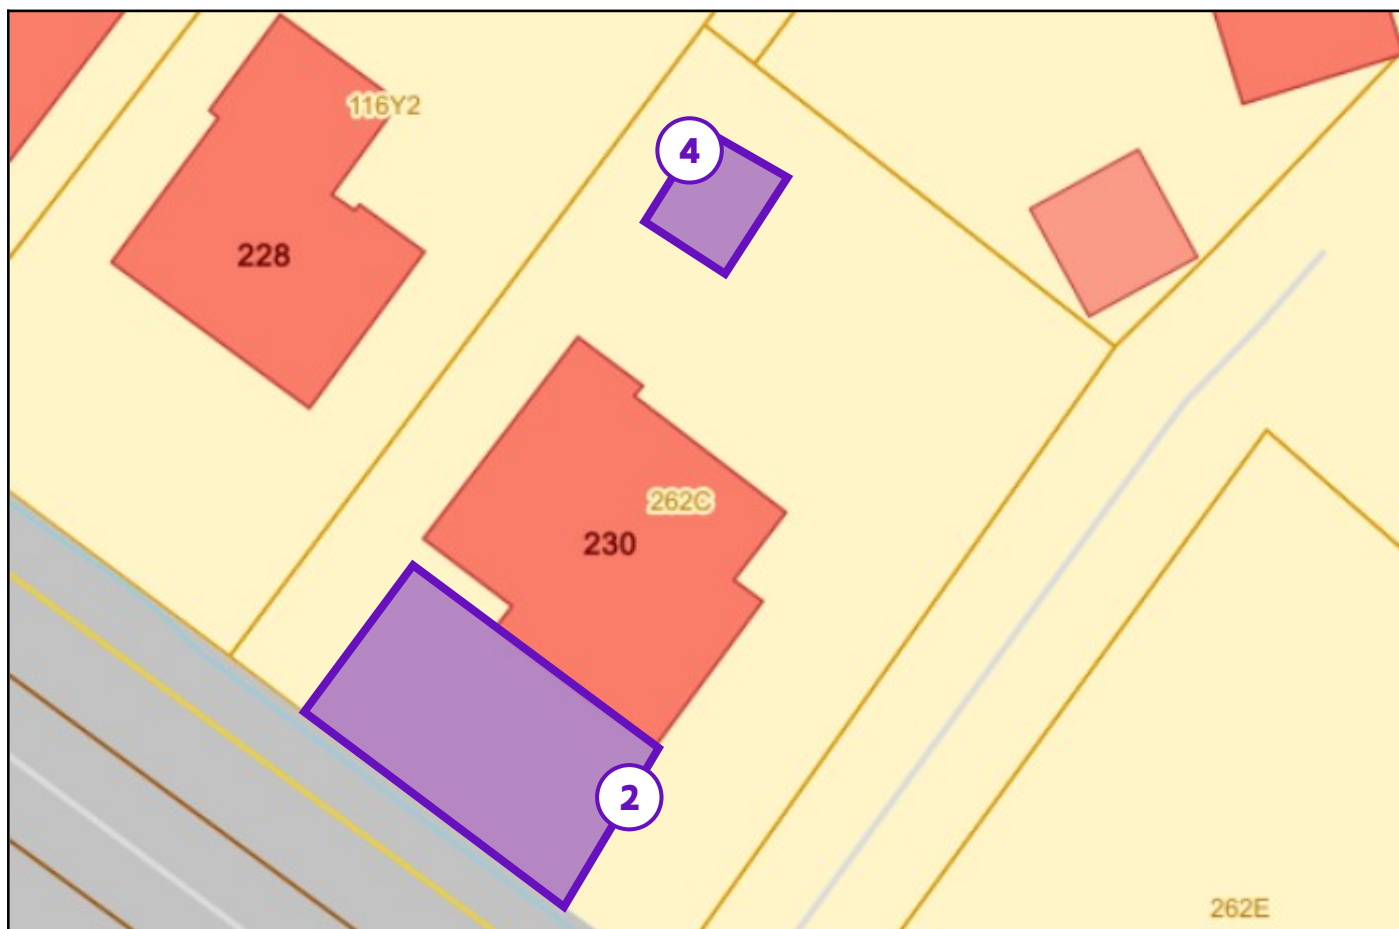
## Plan 2.1: Vaststellingen buiten de constructies

Beschrijving	Type	Actie
2. Oprit	Advies	-
4. Terrassen	Advies	-
