# Asbestinventarisatetest

Oudenaaksestraat 4, 1671 Pepingen

Attestnummer : 20260426-000182.000

**Niet-asbestveilig**

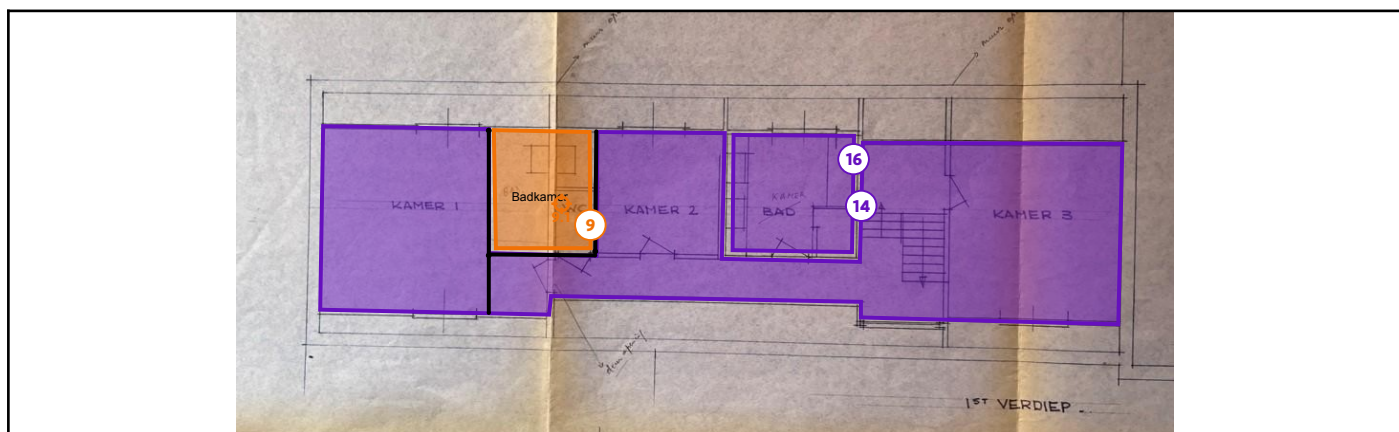
## Plan 1.6: Woning plan - Verdiep 1

Beschrijving	Type	Actie
9. Vinylzeil met kartonnen onderlaag - Badkamer	Asbestmateriaal	<a href="#">Verwijderen</a>
9.1 Code: MM03	Puntmonster	-
14. Tapijt niet verdacht	Advies	-
16. Vloerzeil niet asbestverdacht	Advies	-

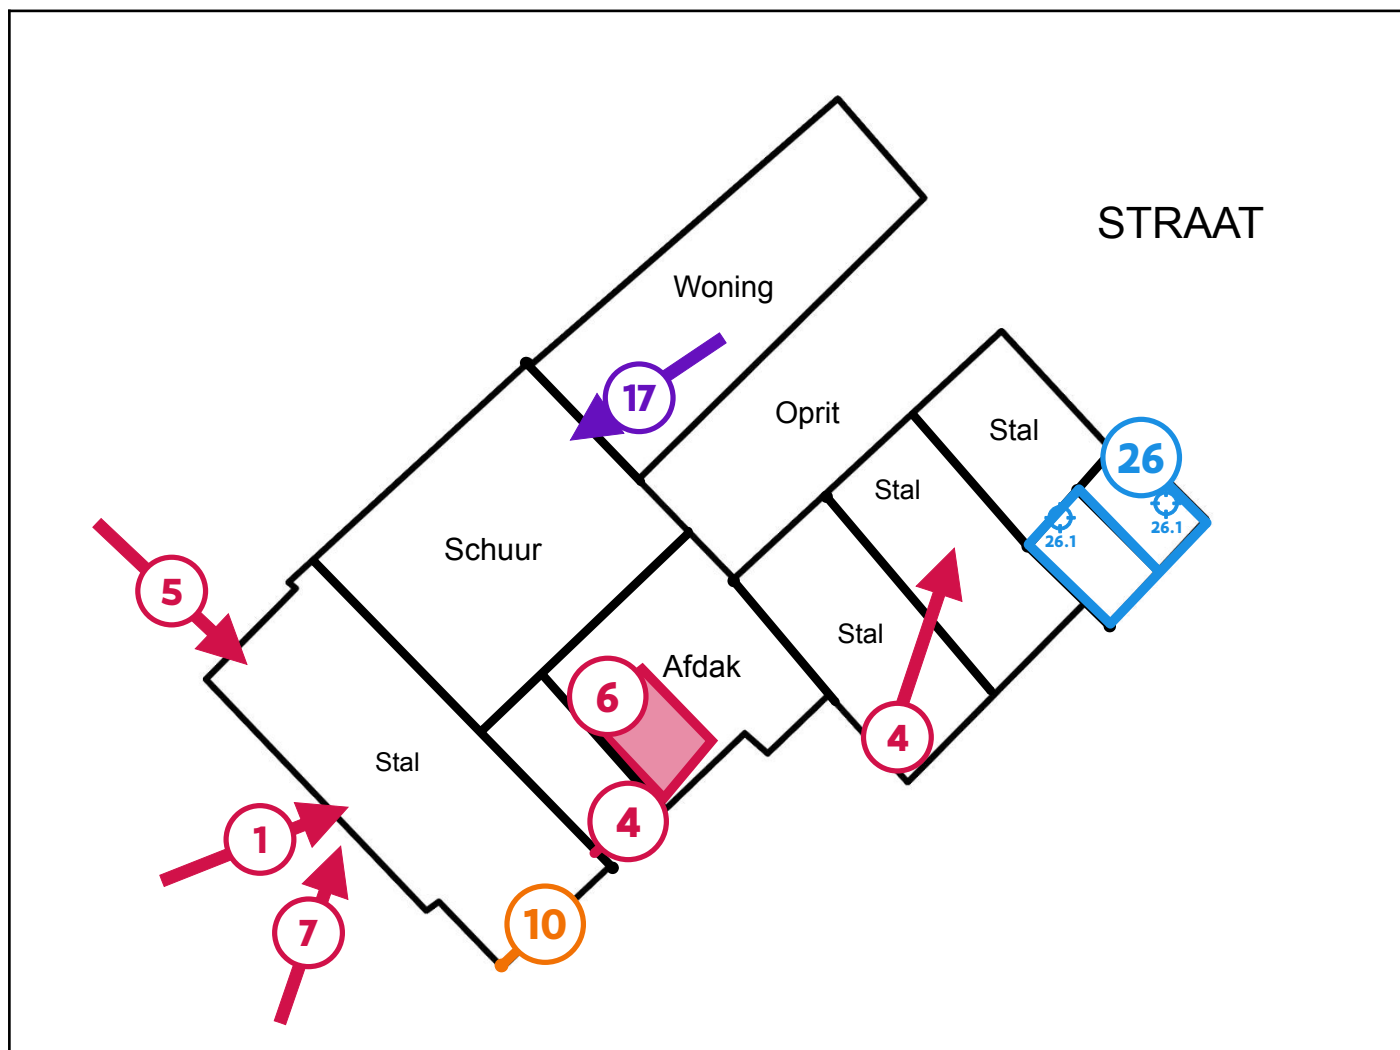
## Plan 1.11: Woning + Bijgebouwen plan

Beschrijving	Type	Actie
1. Nokstuk in vezelcement - Stal	Asbestmateriaal	Dringend verwijderen
4. Plaat type menuiserie - Stal	Asbestmateriaal	Dringend verwijderen
5. Buis in vezelcement - Stal	Asbestmateriaal	Dringend verwijderen
6. Golfplaten in vezelcement	Asbestmateriaal	Dringend verwijderen
7. Afval asbestcement	Asbestmateriaal	Dringend verwijderen
10. Golfplaten in vezelcement	Asbestmateriaal	Verwijderen
17. Condensatieketel bouwjaar 2010	Advies	-

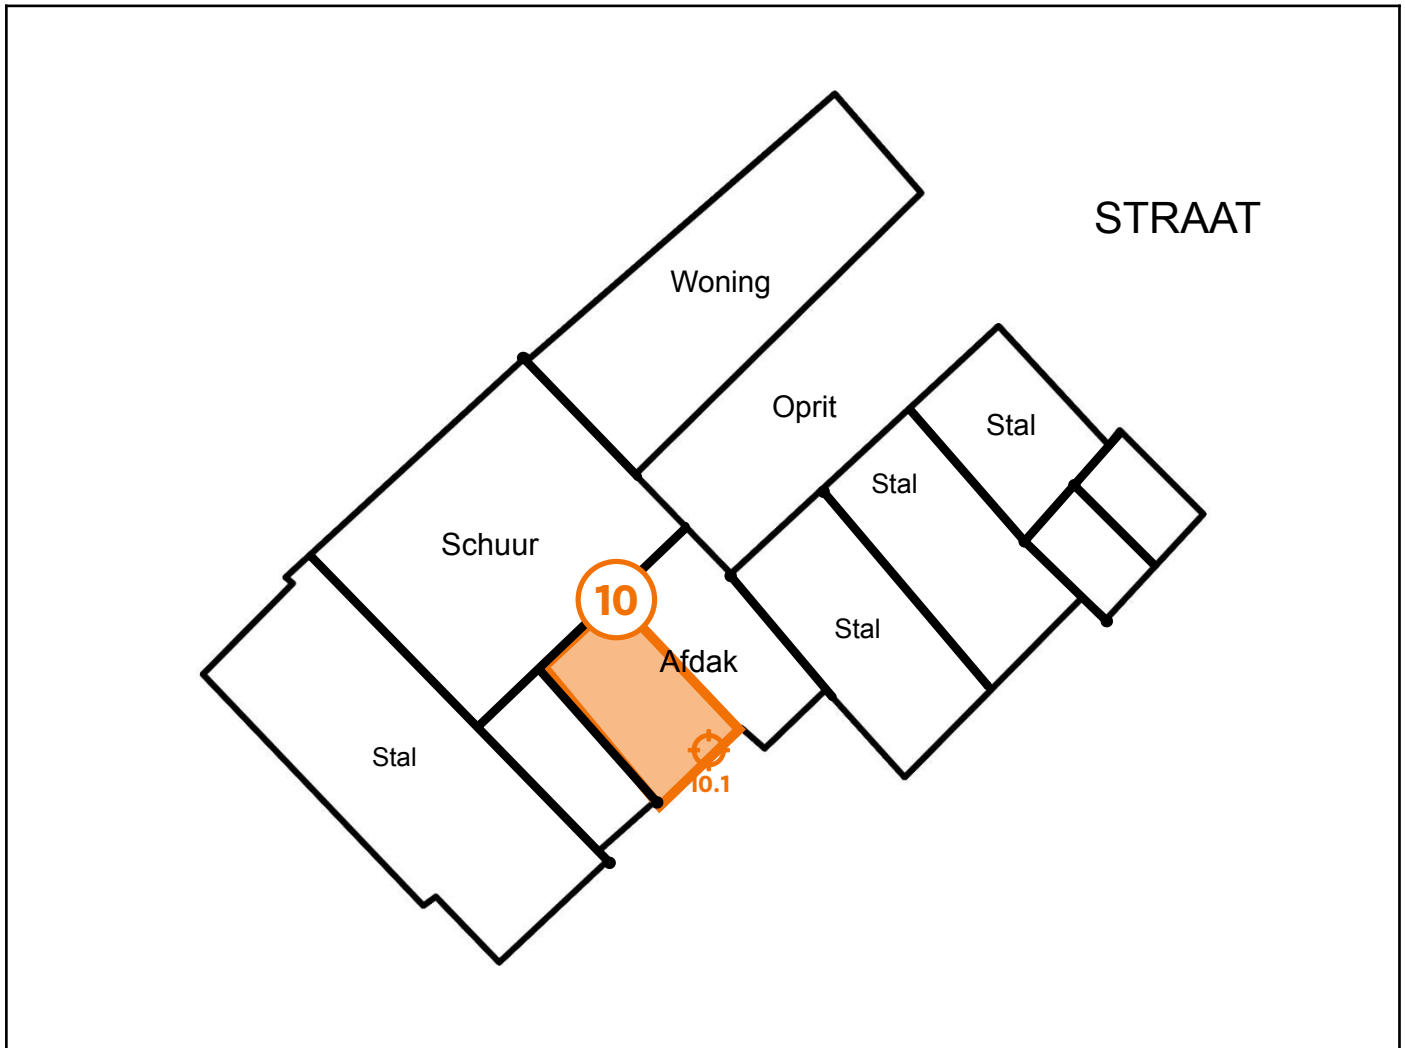
## Plan 1.15: Woning + Bijgebouwen plan - Dak

Beschrijving	Type	Actie
10. Golfplaten in vezelcement	Asbestmateriaal	<a href="#">Verwijderen</a>
10.1 Code: MM05	Puntmonster	-

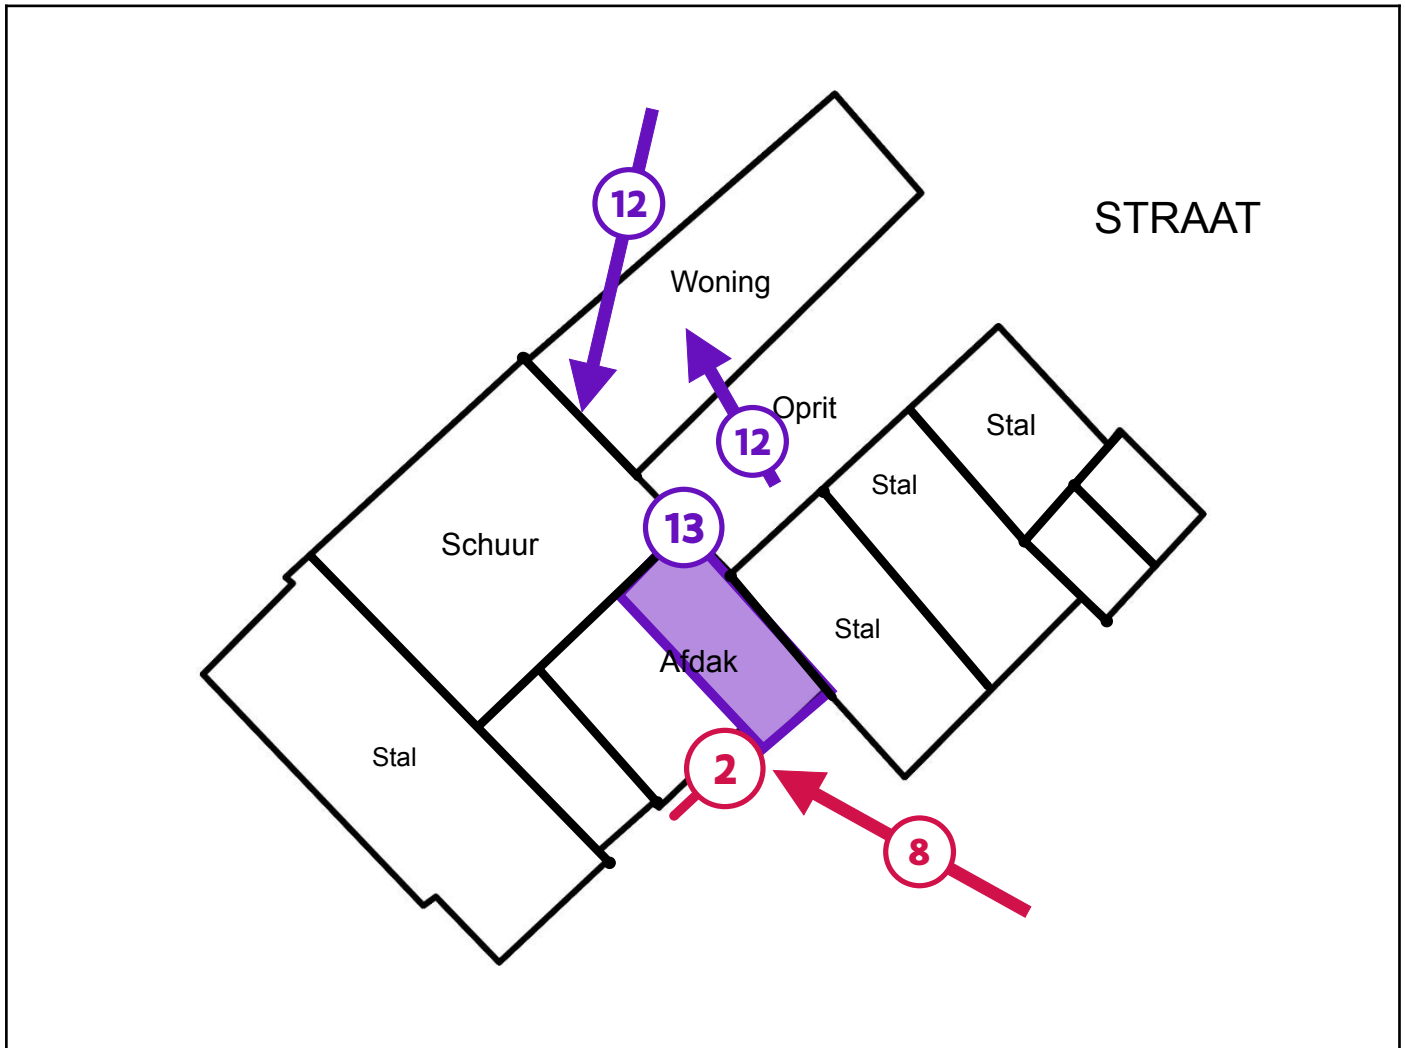
## Plan 1.16: Woning + Bijgebouwen plan - Dak

Beschrijving	Type	Actie
2. Slib in de dakgoot	Asbestmateriaal	Dringend verwijderen
8. Slib in waterput	Asbestmateriaal	Dringend verwijderen
12. Materialen van rookgaskanalen	Beperking	-
13. Plat dak	Beperking	-

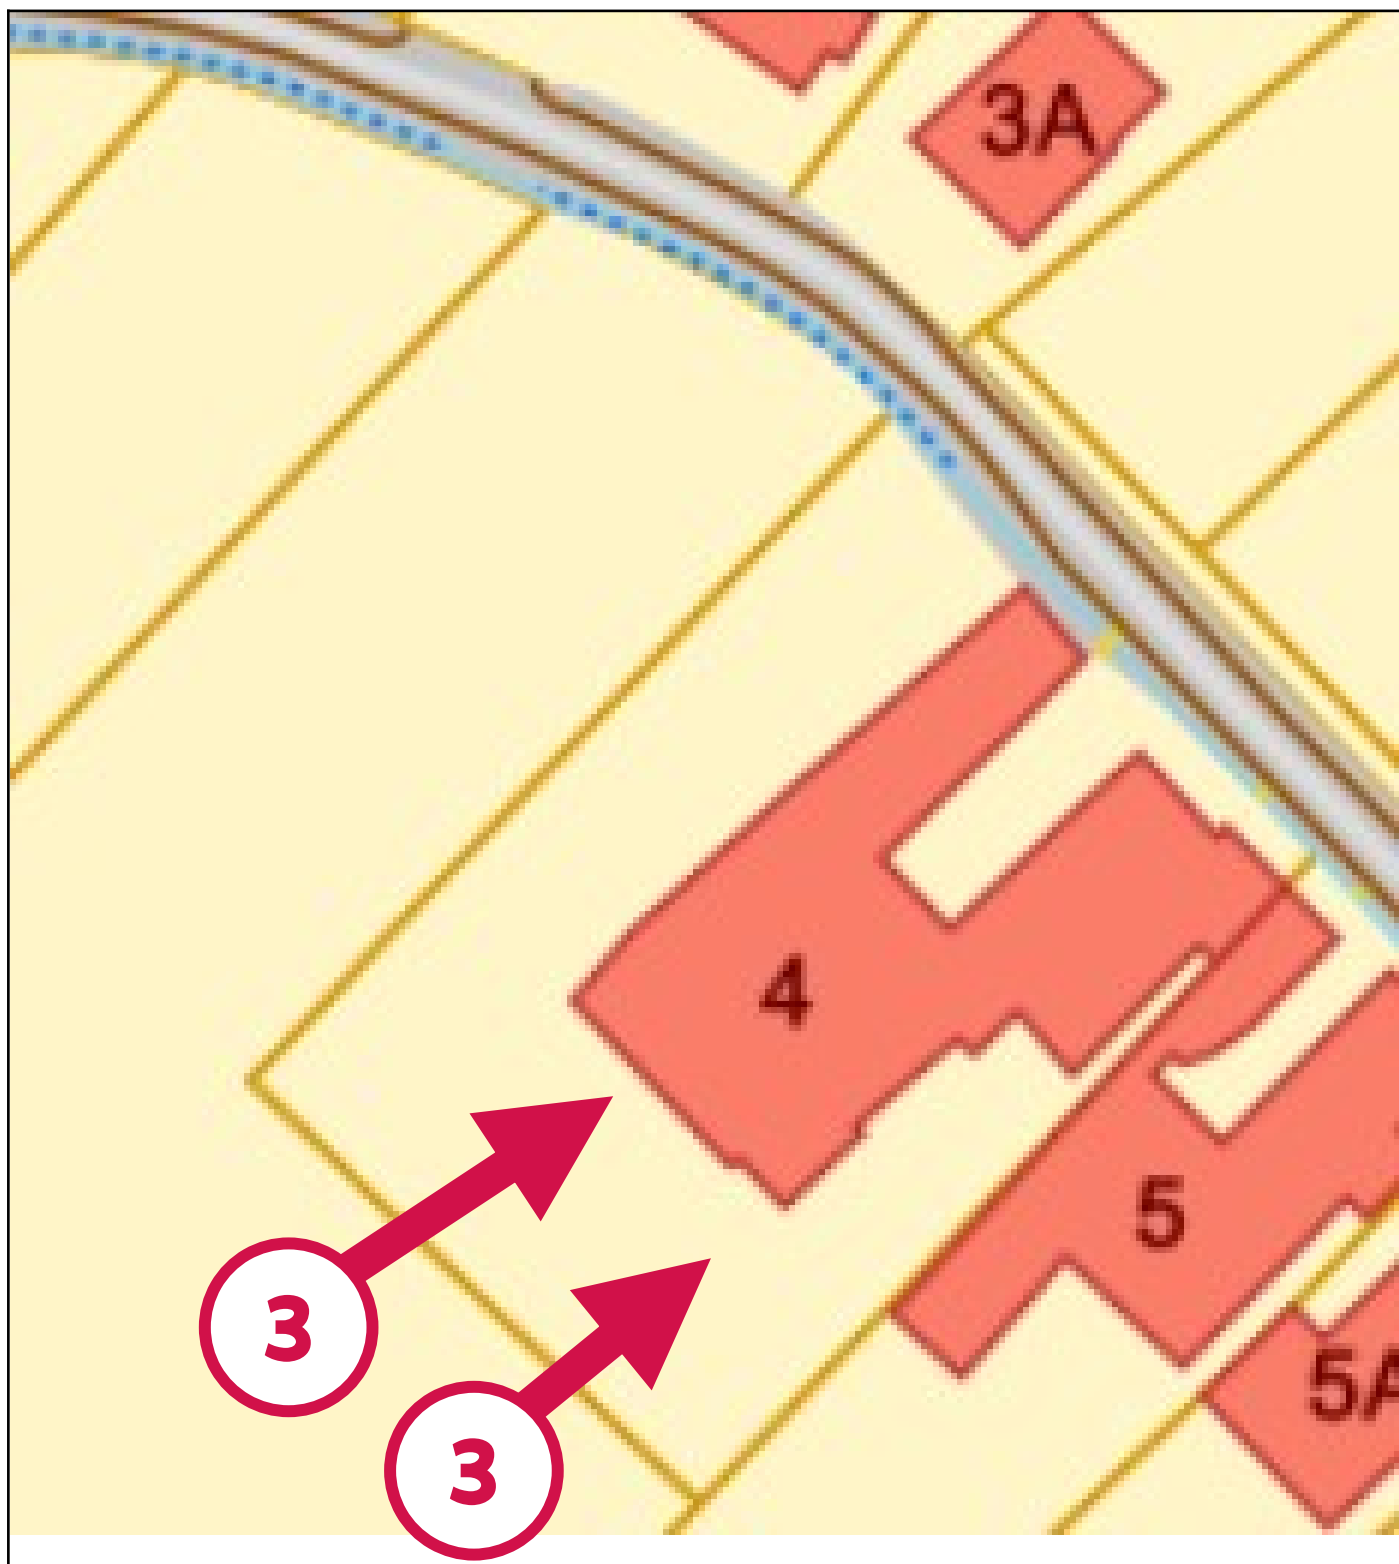
## Plan 2.1: Vaststellingen buiten de constructies

3. Golfplaten in vezelcement

Asbestmateriaal

Dringend verwijderen

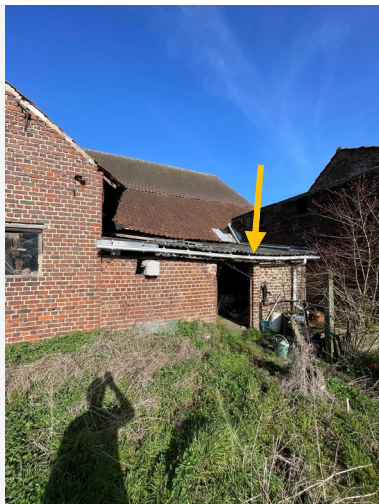
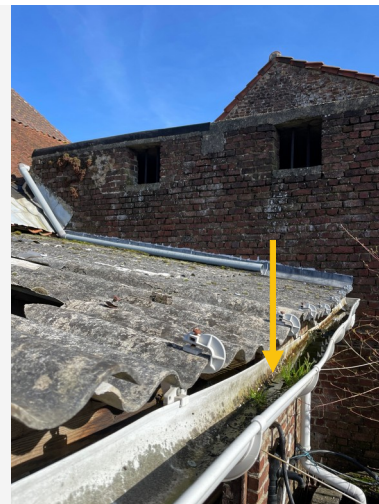
<b>Beschrijving</b>	Slib in de dakgoot
<b>Type afvalstof</b>	Betreft resten (contaminatie) van verwerking of beschadiging
<b>Type resten (contaminatie)</b>	<ul style="list-style-type: none"><li>• Stukken, fragmenten (los, opliggend)</li><li>• Stukken, fragmenten (vermengd in materiaal)</li></ul>
<b>Besmette materialen</b>	<ul style="list-style-type: none"><li>• Organisch materiaal (mos, mest, vegetatie, ...)</li><li>• Sediment (dakgoot, afvoerbuï, regenwaterput, ...)</li></ul>
<b>Bron van de resten</b>	Asbesthoudende dakbedekking.
<b>Omgeving</b>	Buiten
<b>Primaire drager</b>	Infrastructuur hemelwater (opvang en afvoer)
<b>Gebondenheid resten</b>	Niet hecht
<b>Hoeveelheid (gewicht - aantal)</b>	<ul style="list-style-type: none"><li>• 5,00 kg - 1 stuk</li></ul>
<b>Totaal gewicht</b>	5,00 kg
<b>Eenvoudig bereikbaar</b>	Ja
<b>Identificatiemethode</b>	De asbestdeskundige beoordeelt het materiaal als asbestverdacht en dus asbesthoudend, en dit zonder monstername.

<b>Opmerking</b>	De hoeveelheid is een zo nauwkeurig mogelijke opmeting, waar evenwel kleine afwijkingen op mogelijk zijn.

- Verwijder het asbestafval.
- Voer bijkomende staalname(s) uit.

- Eenvoudige handelingen: mag via doe-het-zelf of door werknemer(s) met opleidingsattest eenvoudige handelingen  
Ondoe u van het afval via het riool.

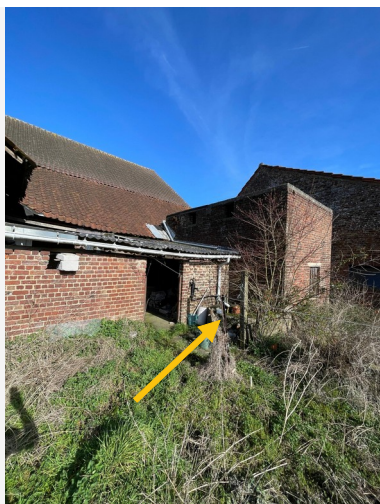
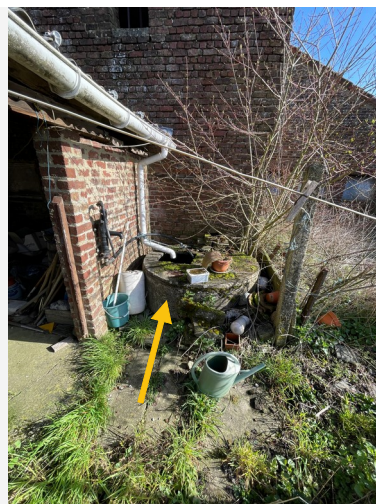
<b>Beschrijving</b>	Afval asbestcement
<b>Type afvalstof</b>	Betreft resten (contaminatie) van verwerking of beschadiging
<b>Type resten (contaminatie)</b>	<ul style="list-style-type: none"><li>• Stukken, fragmenten (los, opliggend)</li><li>• Stukken, fragmenten (vermengd in materiaal)</li></ul>
<b>Besmette materialen</b>	<ul style="list-style-type: none"><li>• Bodem</li></ul>
<b>Bron van de resten</b>	Betreft resten van beschadiging.
<b>Omgeving</b>	Buiten
<b>Primaire drager</b>	Gedemonteerd of buitengebruik gesteld materiaal
<b>Gebondenheid resten</b>	Niet hecht
<b>Hoeveelheid (gewicht - aantal)</b>	<ul style="list-style-type: none"><li>• 2,00 kg - 1 stuk</li></ul>
<b>Totaal gewicht</b>	2,00 kg
<b>Eenvoudig bereikbaar</b>	Ja
<b>Identificatiemethode</b>	De asbestdeskundige beoordeelt het materiaal als asbestverdacht en dus asbesthoudend, en dit zonder monstername.
<b>Opmerking</b>	De hoeveelheid is een zo nauwkeurig mogelijke opmeting, waar evenwel kleine afwijkingen op mogelijk zijn.

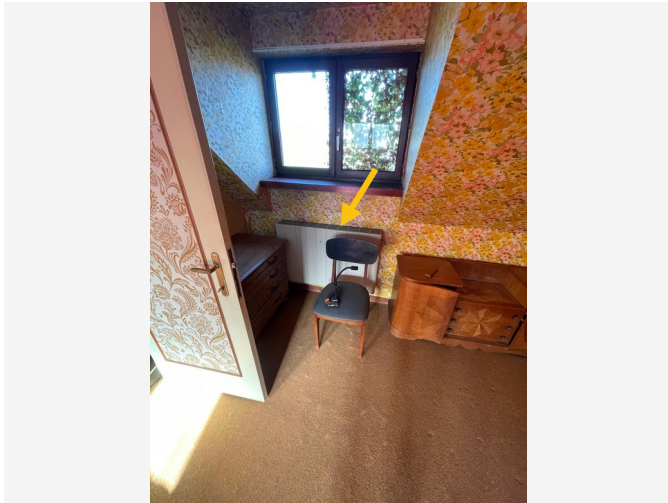
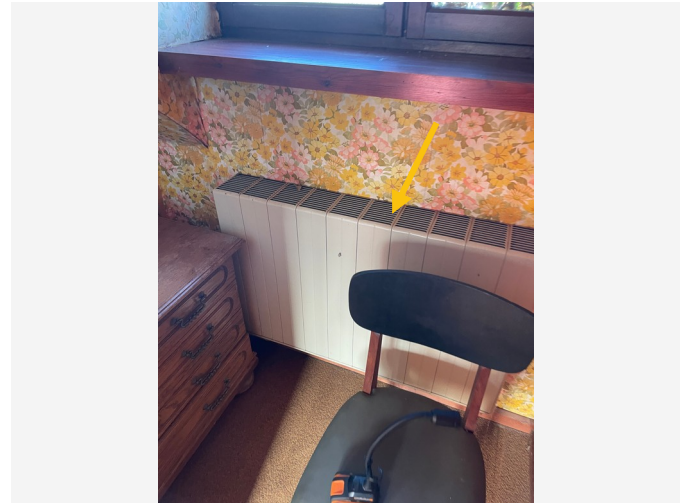
Kachelkoord is niet asbestverdacht.

<b>Basis voor advies</b>	De asbestdeskundige beoordeelt het materiaal als niet-asbestverdacht.
<b>Primaire drager</b>	Ruimteverwarming
<b>(Asbest)materiaal</b>	Koord, lint, band, strip
<b>Bindmiddel</b>	Weinig of geen bindmiddel (textiel, bevlokkings, ...)
<b>Gebondenheid bindmiddel</b>	Niet-hechtgebonden

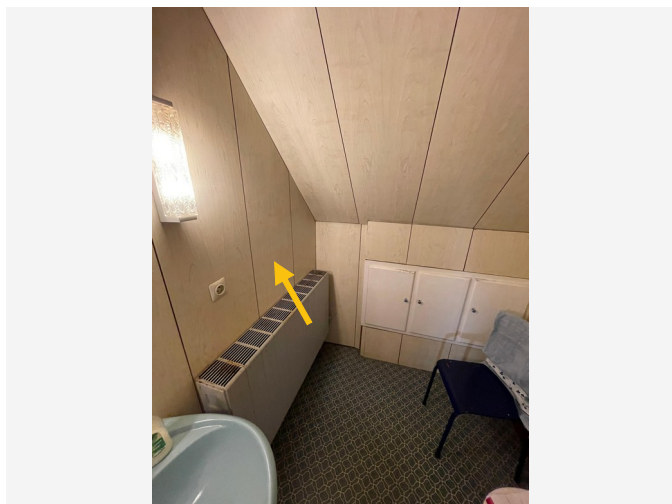
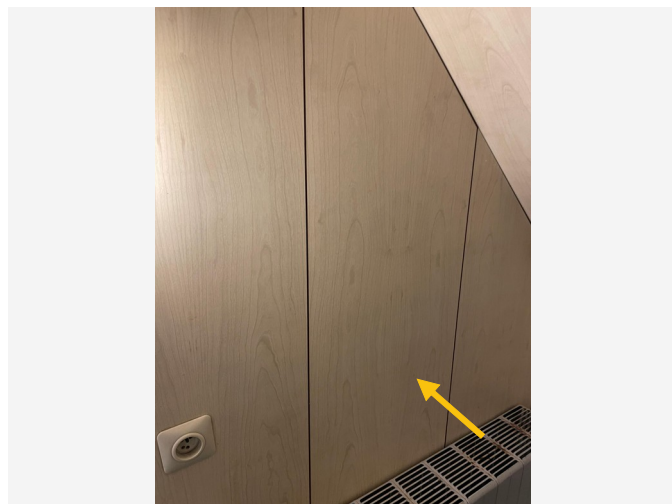
De oude radiatoren bevatten mogelijk asbestverdachte pakkingen, dichtingen of andere asbestverdachte elementen. Laat dit bij een onderhoud of herstelling nakijken door een bevoegd technicus.

<b>Basis voor advies</b>	Beoordeling op basis van expertise, zonder een vaststelling door de asbestdeskundige.
<b>Primaire drager</b>	Ruimteverwarming
<b>(Asbest)materiaal</b>	Pakking, dichting
<b>Bindmiddel</b>	Karton - papier - viltachtig
<b>Gebondenheid bindmiddel</b>	Niet-hechtgebonden

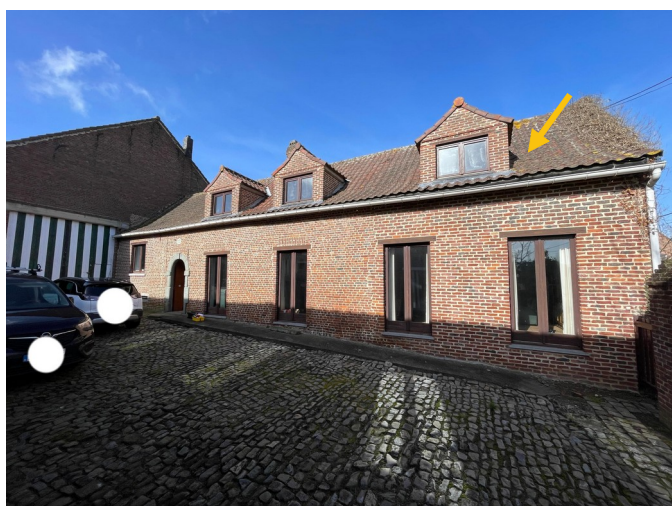
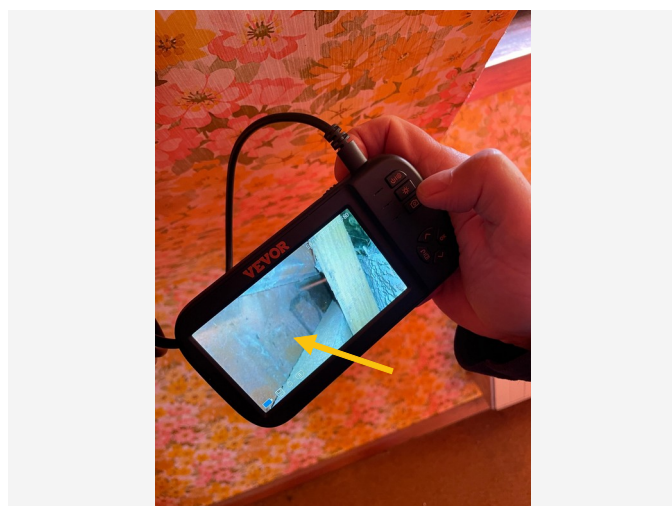
### Fiche 32: Materialen onder de dakbedekking (onderdak)

Beschrijving	Notitie	Terug te vinden op plannen
Fiche 31: Materialen, onderdelen en ruimtes die horen bij de liftinfrastructuur	Geen lift aanwezig op het perceel.	-
Fiche 32: Materialen onder de dakbedekking (onderdak)	Geen (asbestverdacht) onderdak aanwezig.	-
