Asbestinventarisatetest

Jean Jacminstraat 69, 1500 Halle

Attestnummer : 20260511-000127.000

Uitgegeven op : 11.05.2026

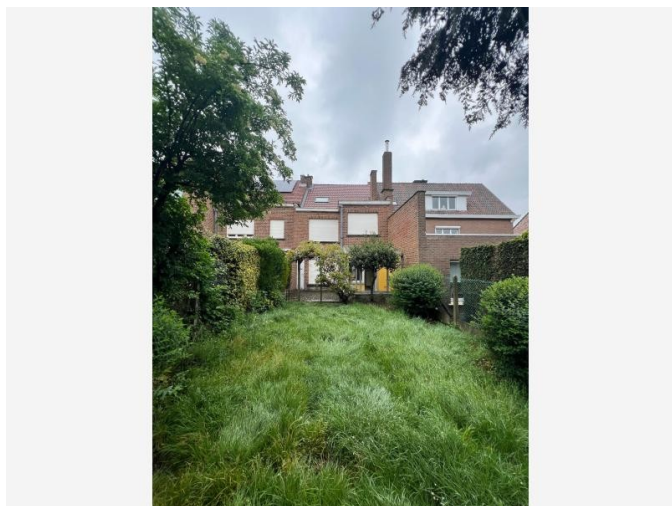
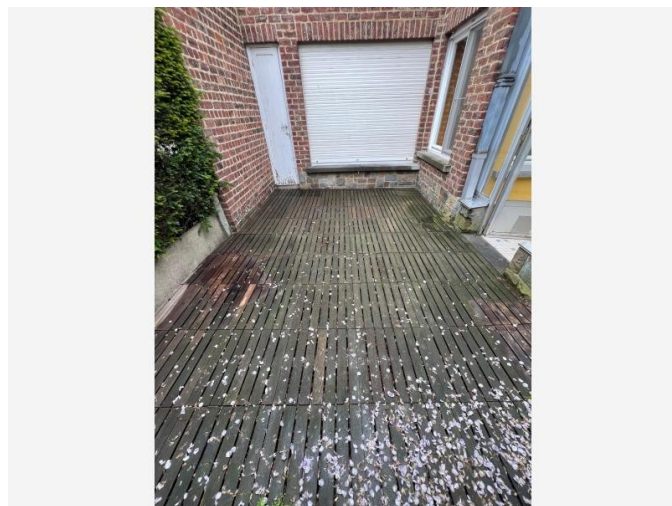
Informatie over een niet-asbestverdacht materiaal

Basis voor advies	De asbestdeskundige beoordeelt het materiaal als niet-asbestverdacht.
-------------------	---

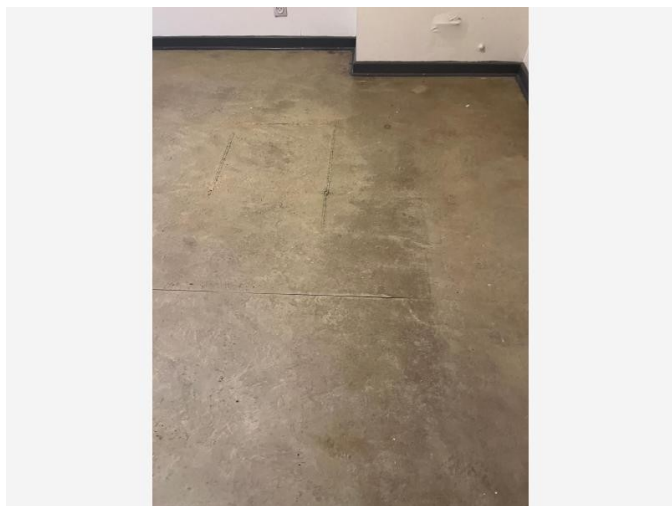
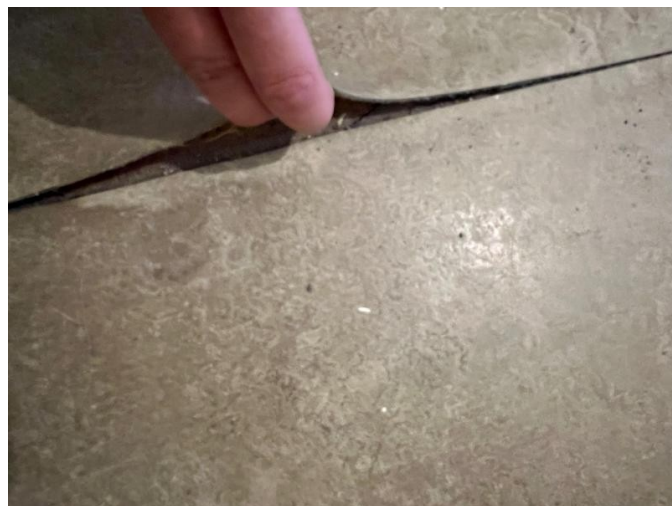
Informatie over een niet-asbestverdacht materiaal

Basis voor advies	De asbestdeskundige beoordeelt het materiaal als niet-asbestverdacht.
--------------------------	---

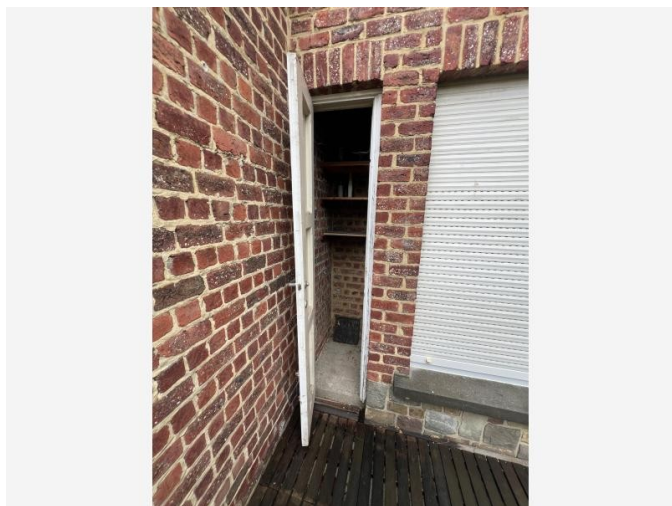
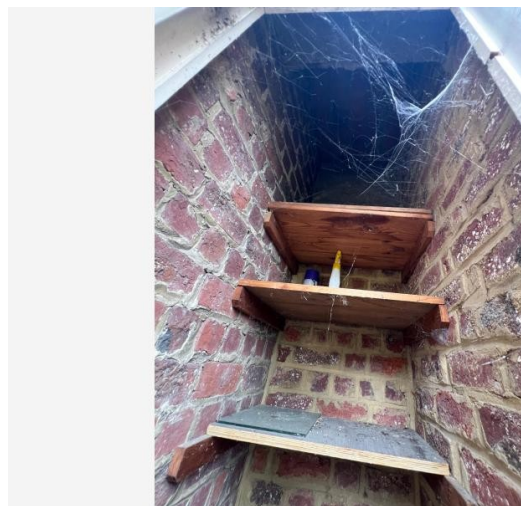
Informatie over een niet-asbestverdacht materiaal

Basis voor advies	De asbestdeskundige beoordeelt het materiaal als niet-asbestverdacht.
-------------------	---

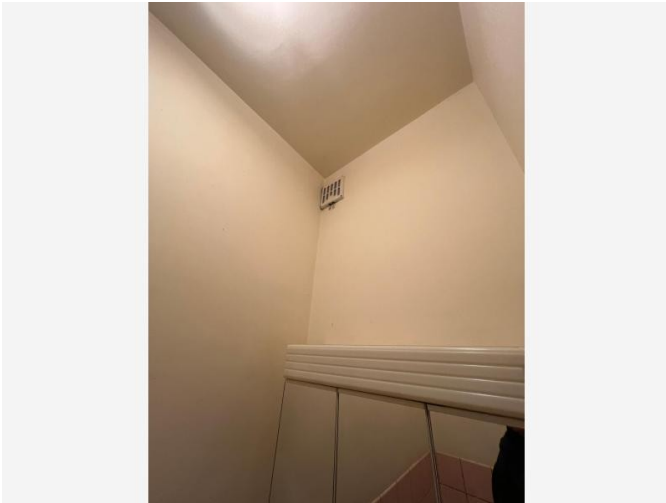
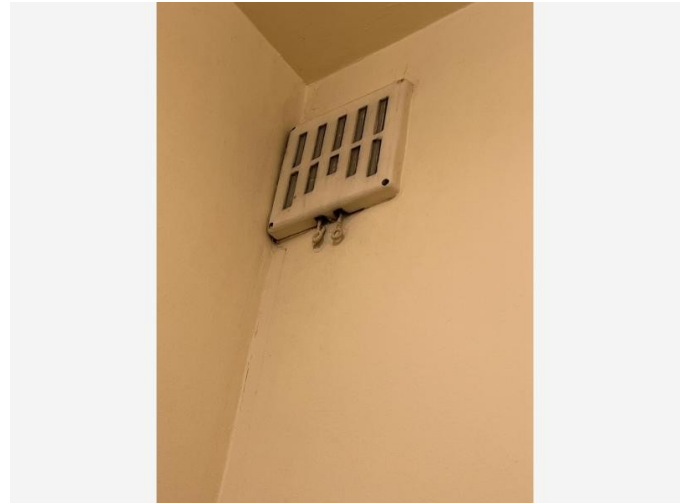
Informatie over een materiaal dat de asbestdeskundige niet kan waarnemen of vaststellen

Beoordeling op basis van expertise, zonder een vaststelling door de asbestdeskundige.

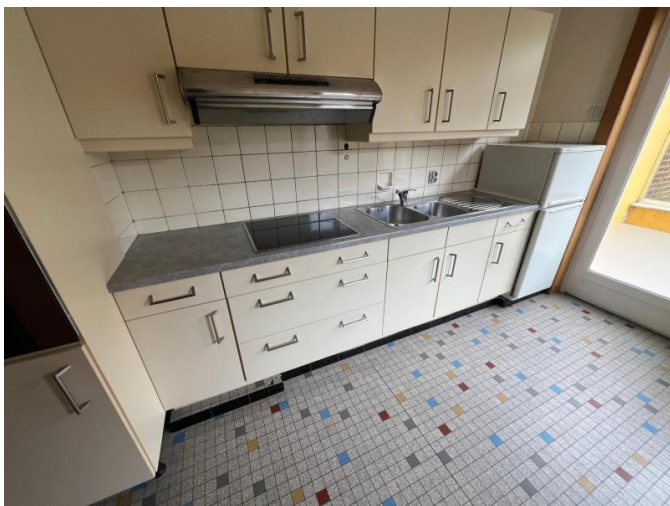
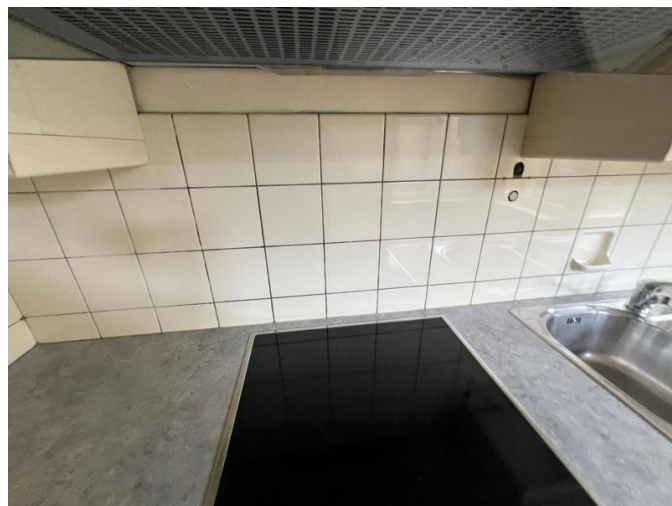
Informatie over een materiaal dat de asbestdeskundige niet kan waarnemen of vaststellen

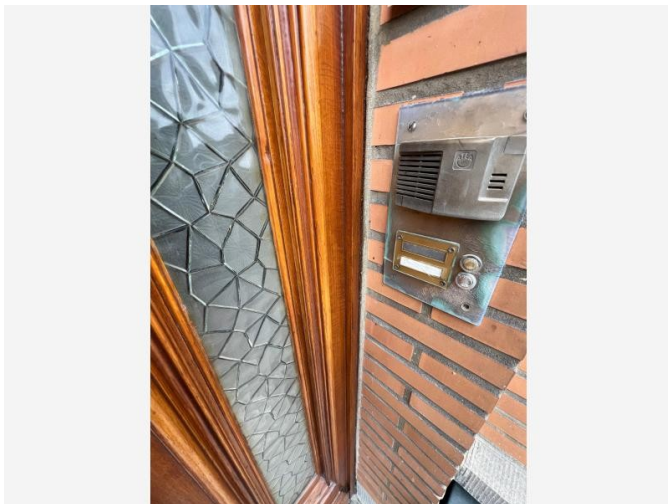
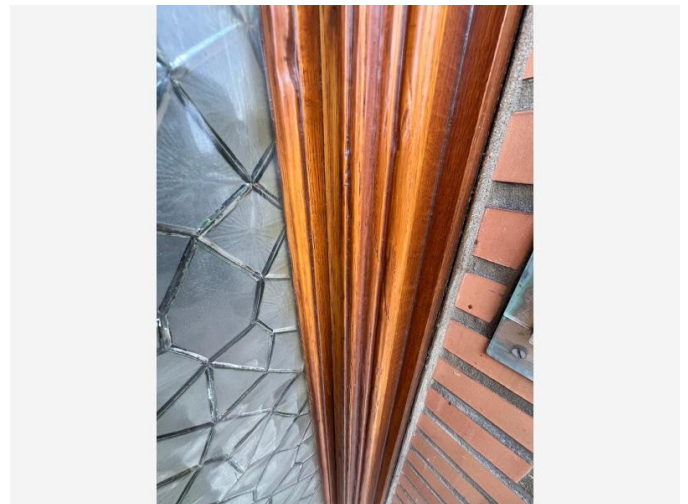
Beschrijving	Notitie	Terug te vinden op plannen
Fiche 16: Mastiek ramen woning (zonder veranda)	Er is geen asbestverdachte mastiek aanwezig.	-
Fiche 17: Dakbedekking bestaande uit pannen (niet verdacht)	De dakbedekking is niet-asbestverdacht.	-

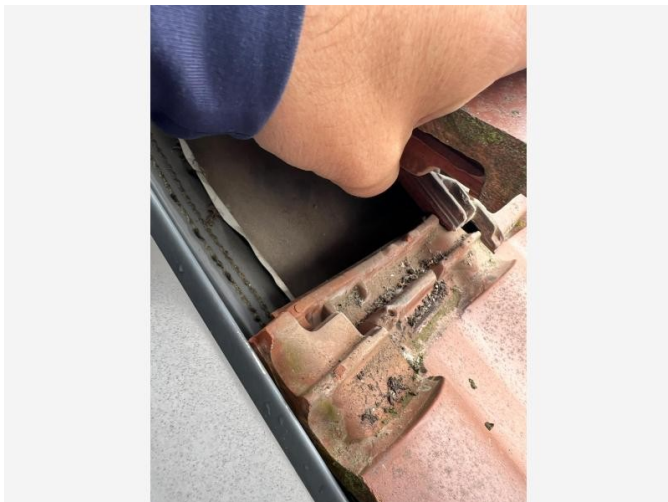
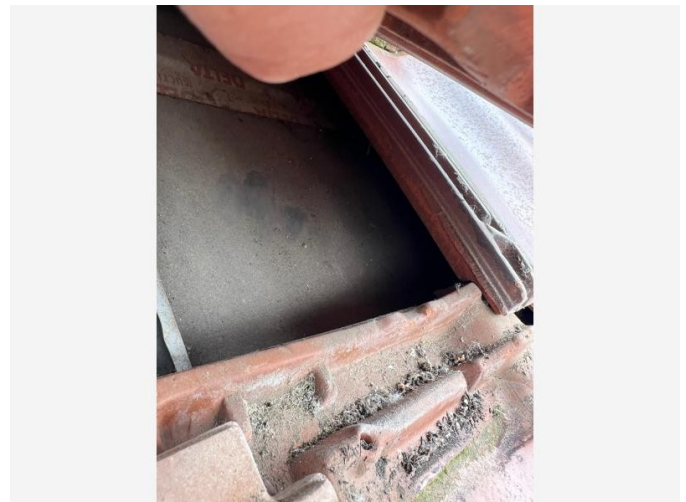
Beschrijving	Notitie	Terug te vinden op plannen
Fiche 19: Geen asbestverdacht onderdak aangetroffen	Na het optillen van een pan werd geen asbestverdacht onderdak aangetroffen. Dit betekent niet dat er geen onderdak aanwezig kan zijn op plaatsen die niet gecontroleerd werden. Bij werken, laat een eventueel aangetroffen onderdak controleren op aanwezigheid van asbest.	-
Fiche 20: Liftinfrastructuur (niet aanwezig)	Er is geen liftinfrastructuur aanwezig op de inspectielocatie.	-
