Asbestinventarisatetest

Sint-Rochusstraat 10, 1500 Halle

Attestnummer : 20260525-000024.000

Uitgegeven op : 25.05.2026

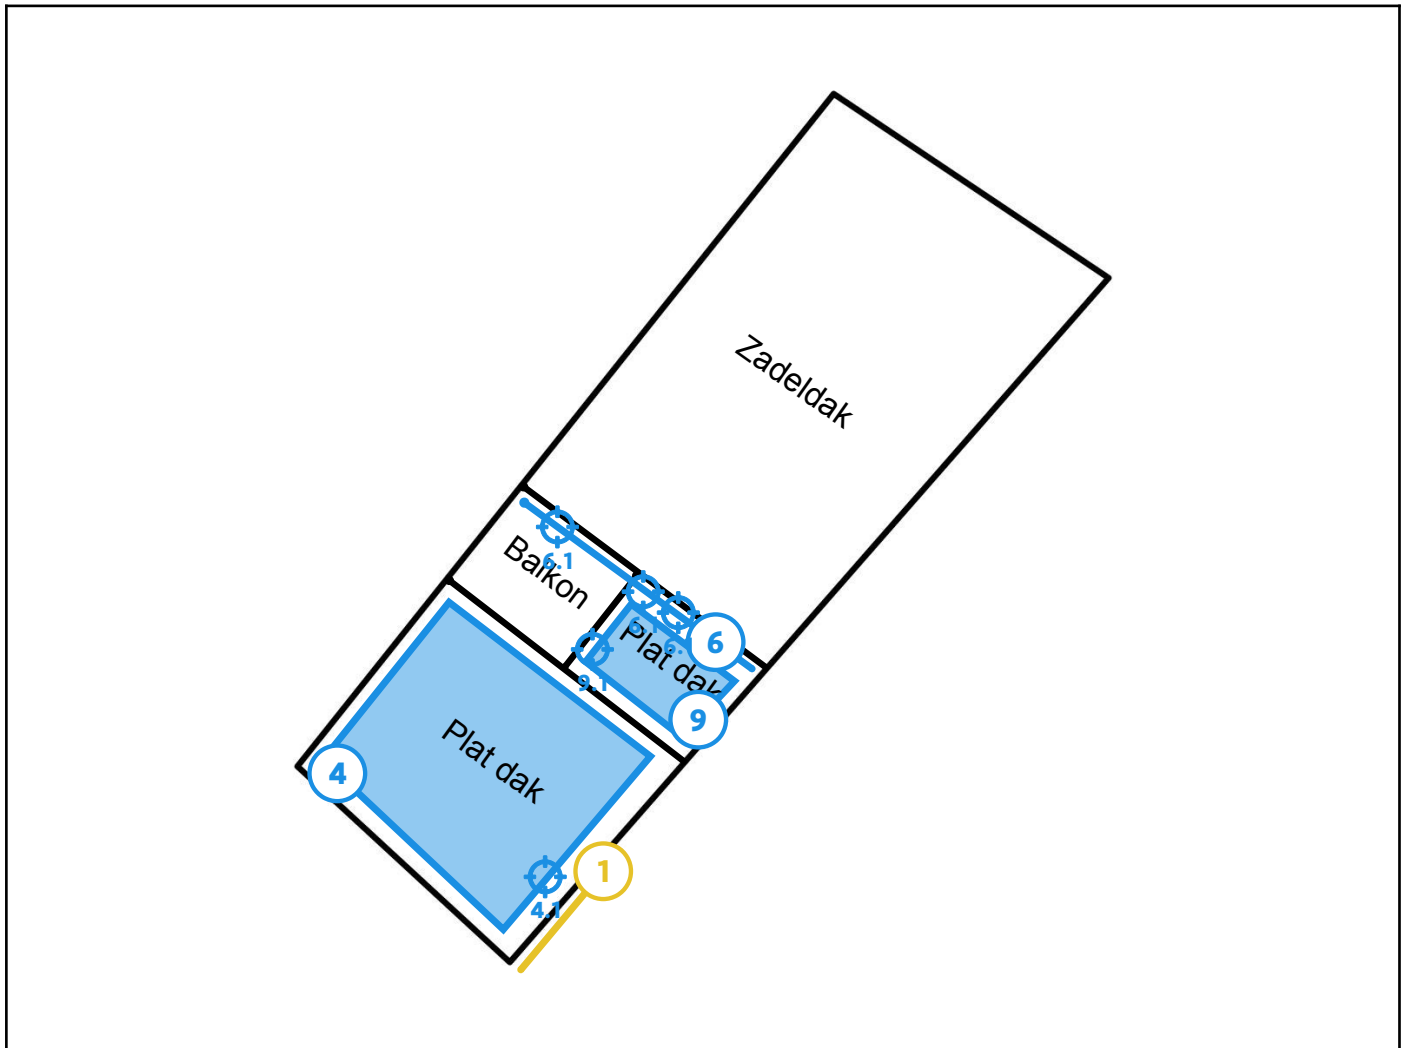
Plan 1.1: Plan buitenschil

Beschrijving	Type	Actie
1. Deksteen	Asbestmateriaal	Zorgvuldig beheren
4. Roofing 2	Geen asbest	-
4.1 Code: 04	Puntmonster	-
6. Crepi achtergevel	Geen asbest	-
6.1 Code: 02	Mengmonster	-
9. Roofing 1	Geen asbest	-
9.1 Code: 03	Puntmonster	-

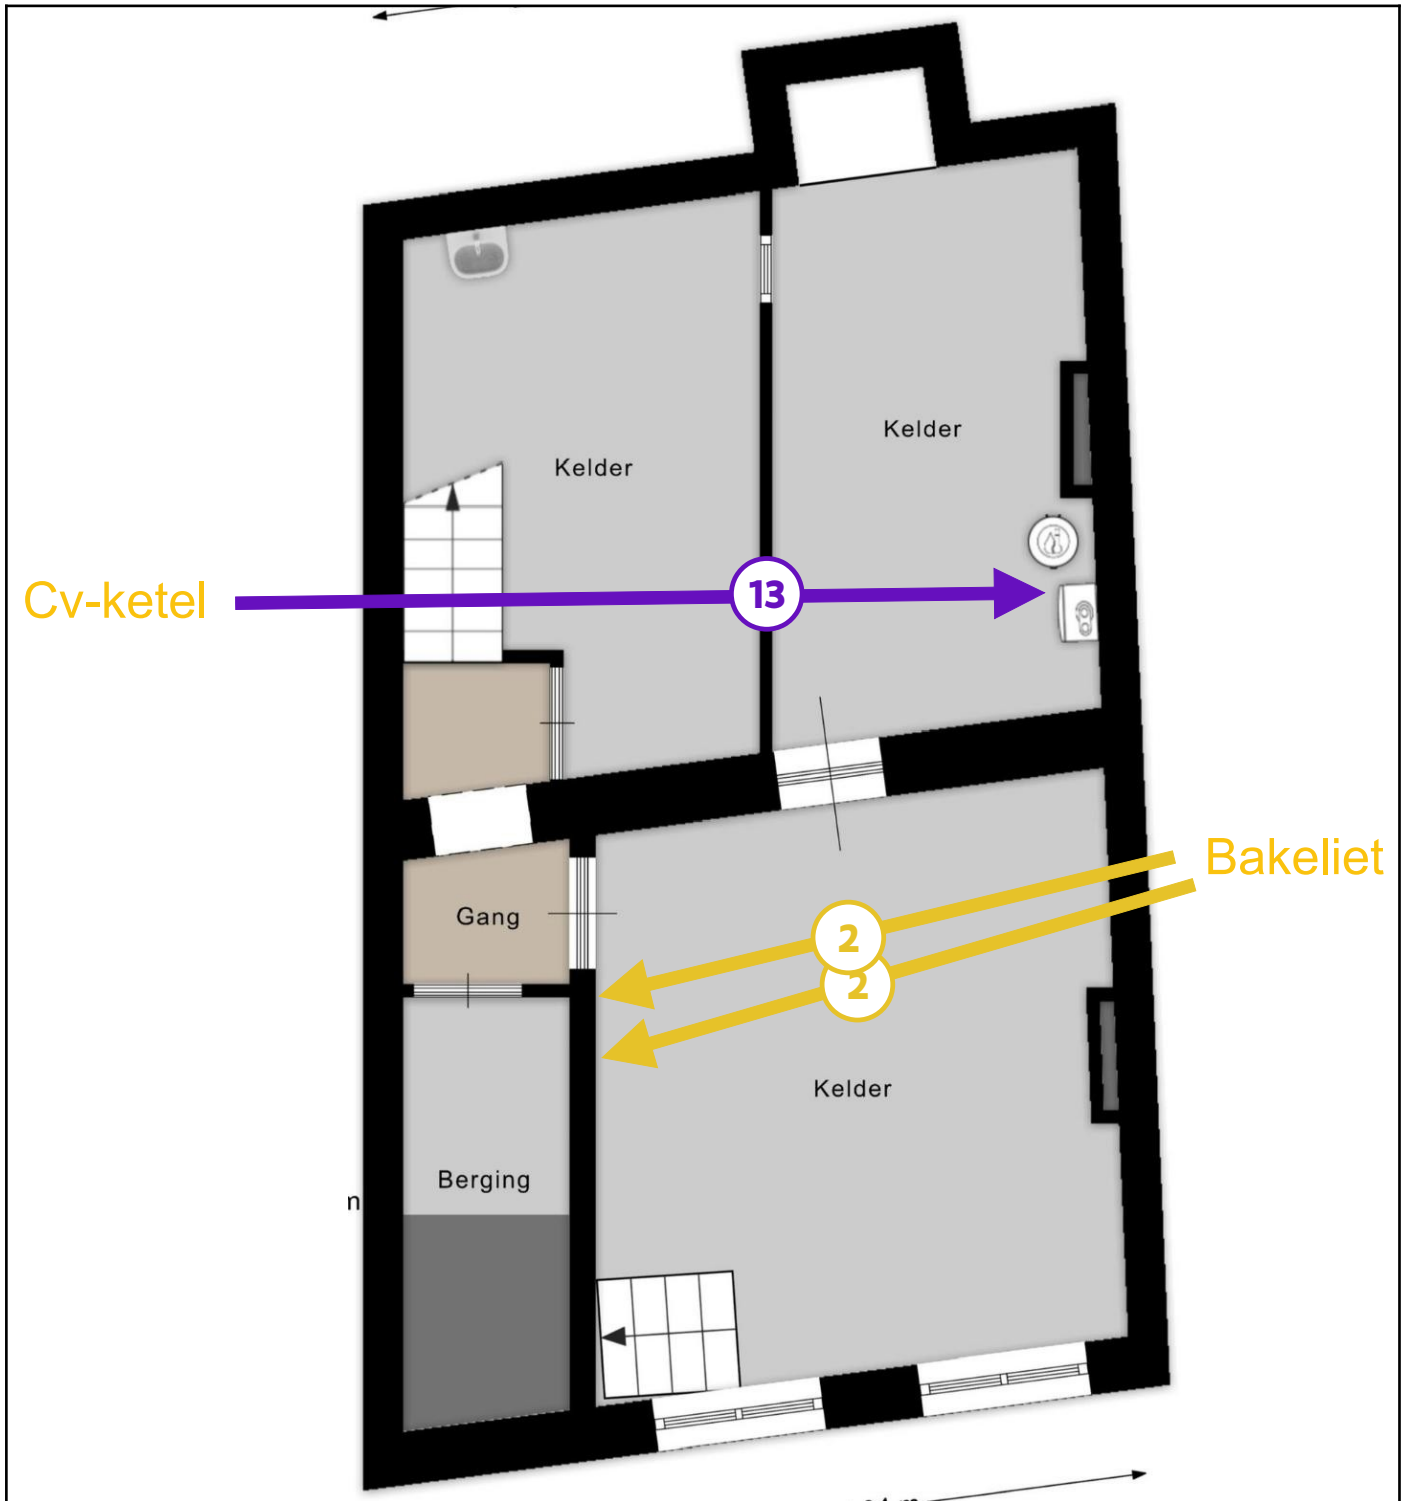
Plan 1.2: Plan kelder

Beschrijving	Type	Actie
2. Bakelieten toepassingen	Asbestmateriaal	Zorgvuldig beheren

13. Afdichtingen aan stookketel	Overige ruimte of materiaal	-
---------------------------------	-----------------------------	---

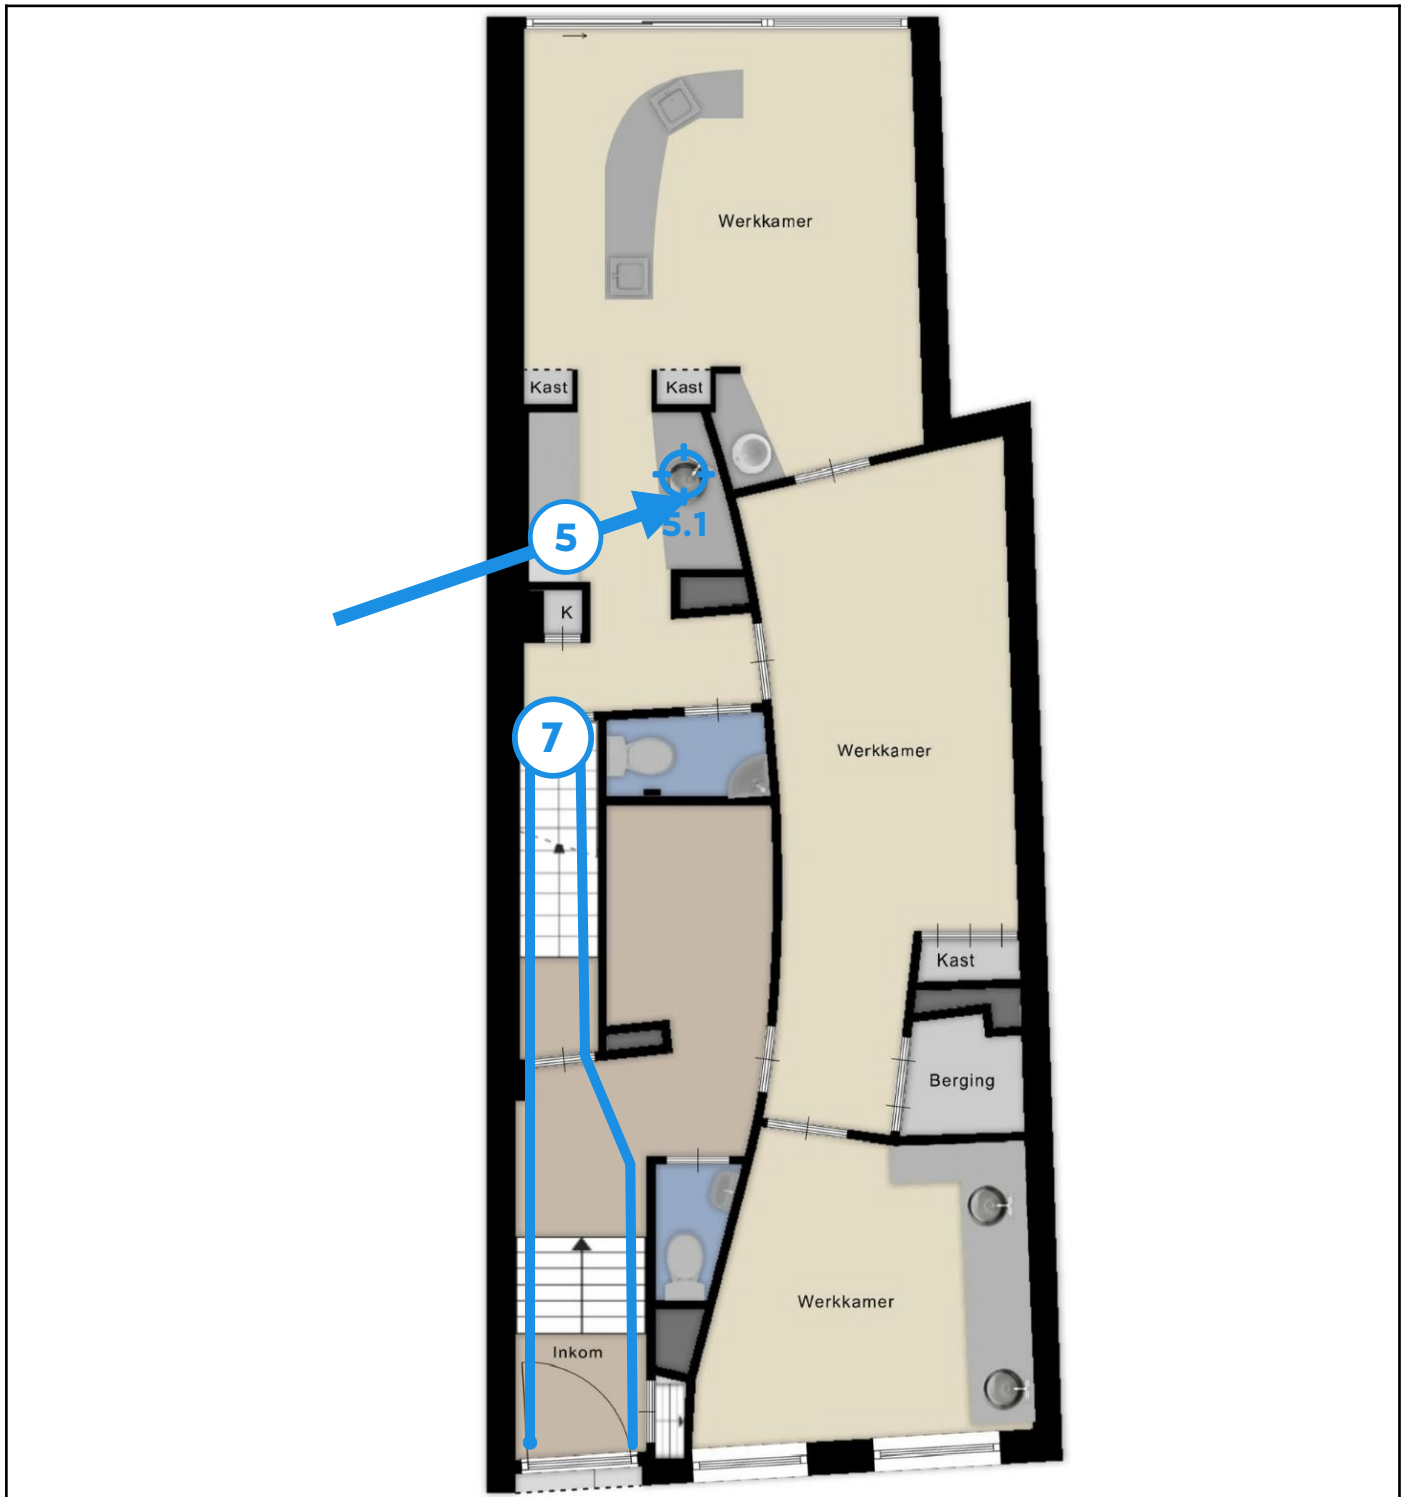
Plan 1.3: Plan gelijkvloers

Beschrijving	Type	Actie
5. Anti-dreun 1	Geen asbest	-

5.1 Code: 06	Puntmonster	-
7. Pleisterwerk muren	Geen asbest	-

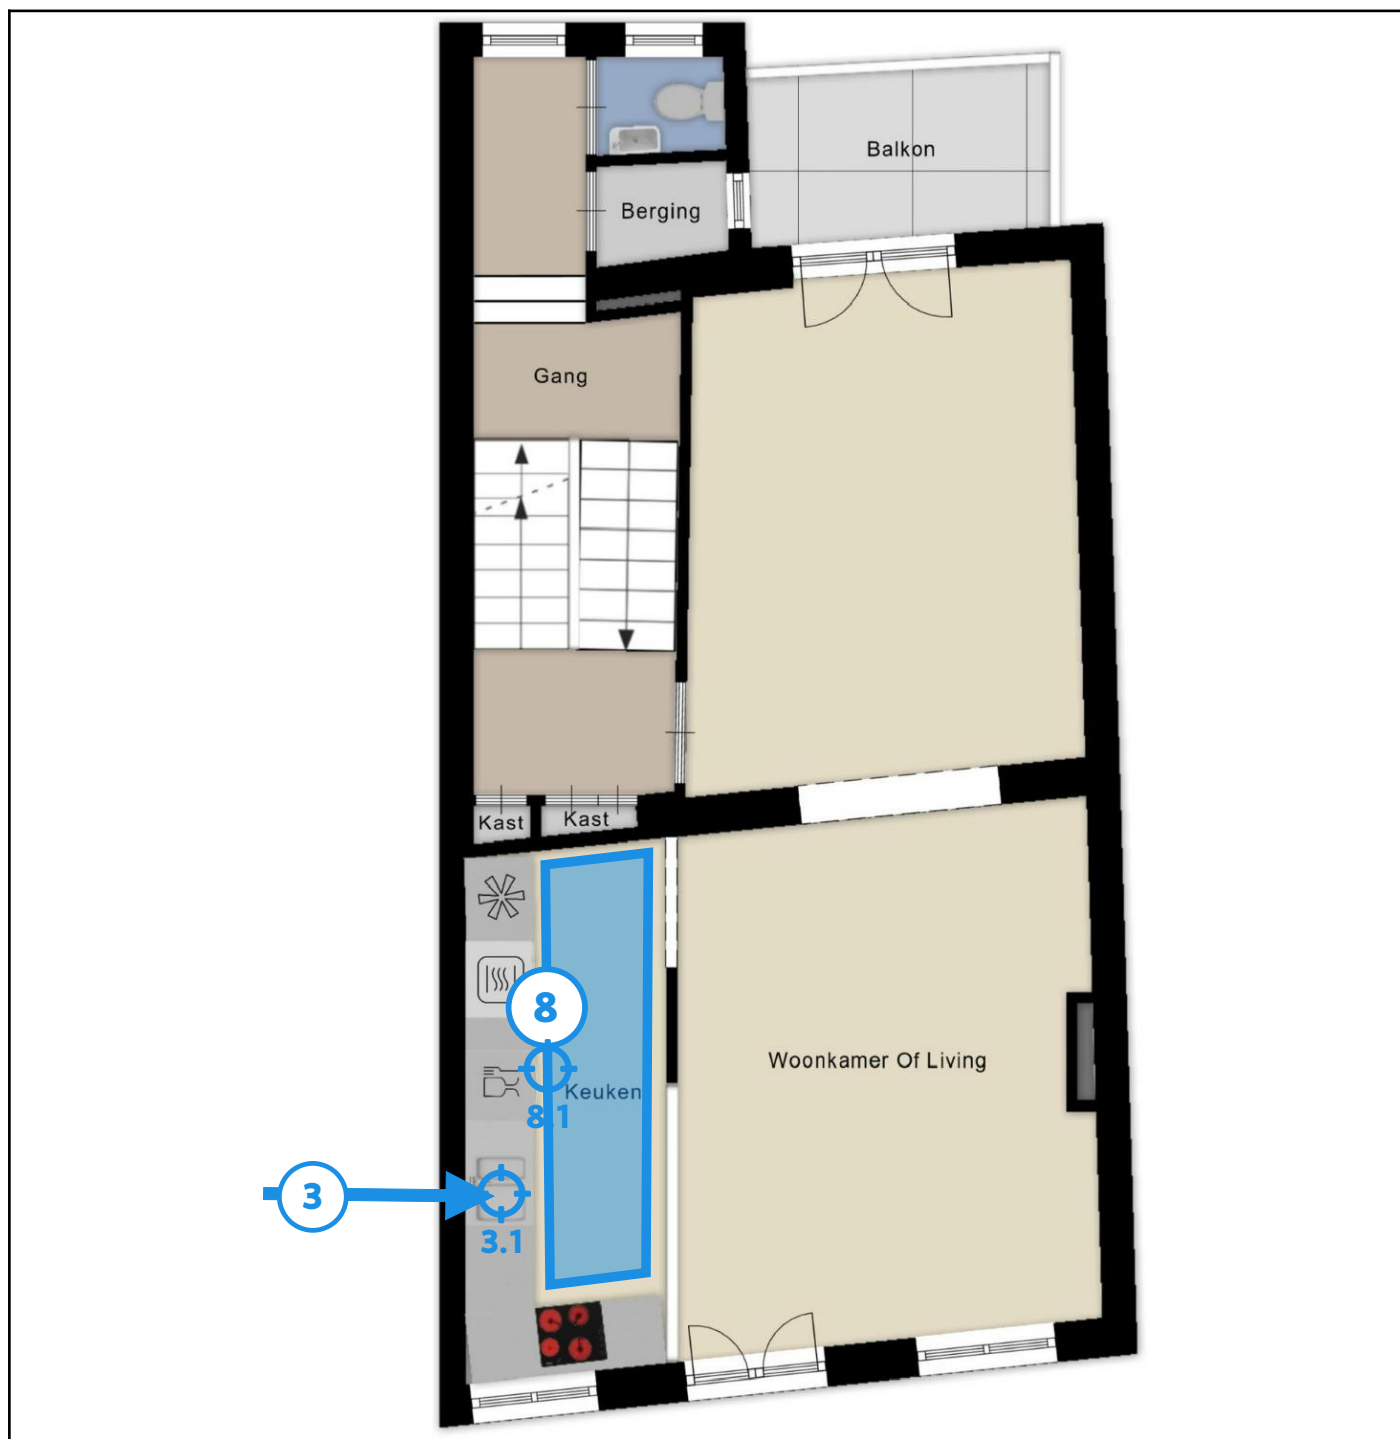
Plan 1.4: Plan 1e verdieping (1)

Beschrijving	Type	Actie
3. Anti-dreun 2	Geen asbest	-
3.1 Code: 07	Puntmonster	-

8. Vinyl keuken	Geen asbest	-
8.1 Code: 05	Puntmonster	-

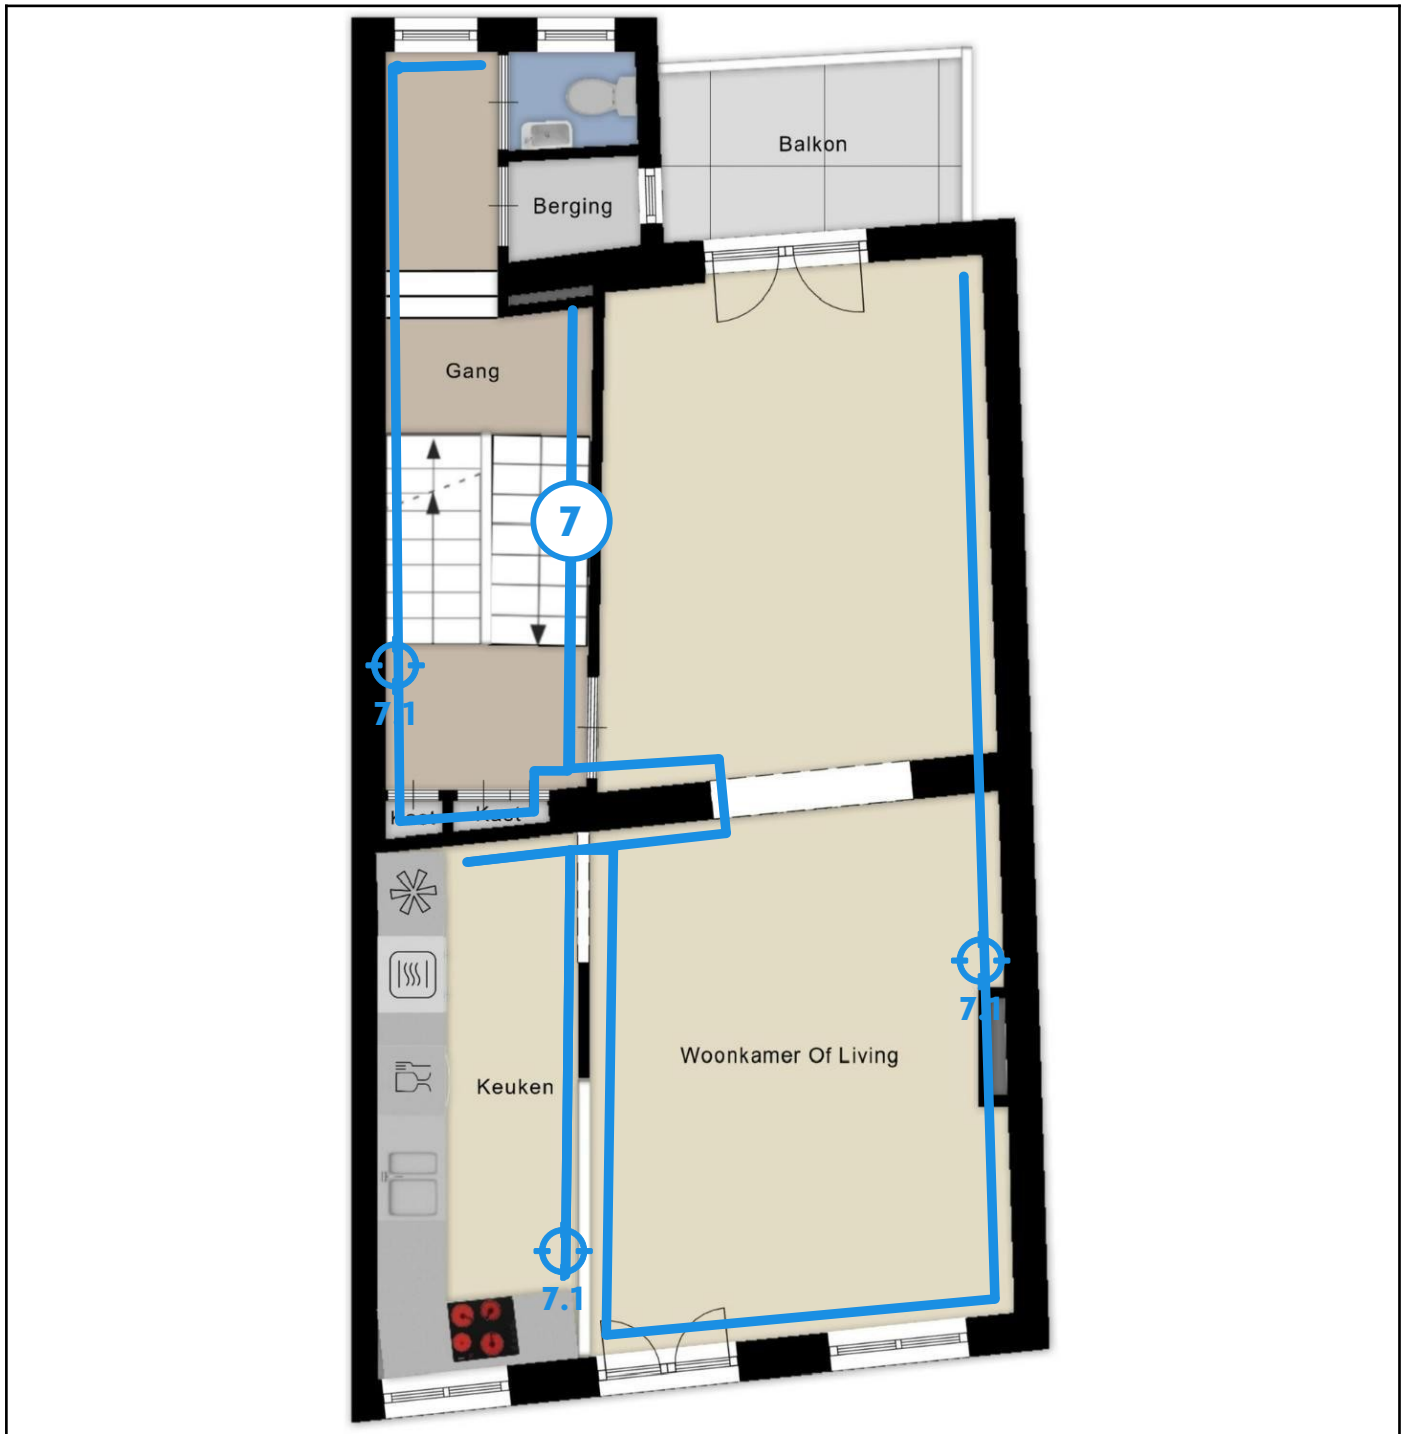
Plan 1.5: Plan 1e verdieping (2)

Beschrijving	Type	Actie
7. Pleisterwerk muren	Geen asbest	-
7.1 Code: 01	Mengmonster	-

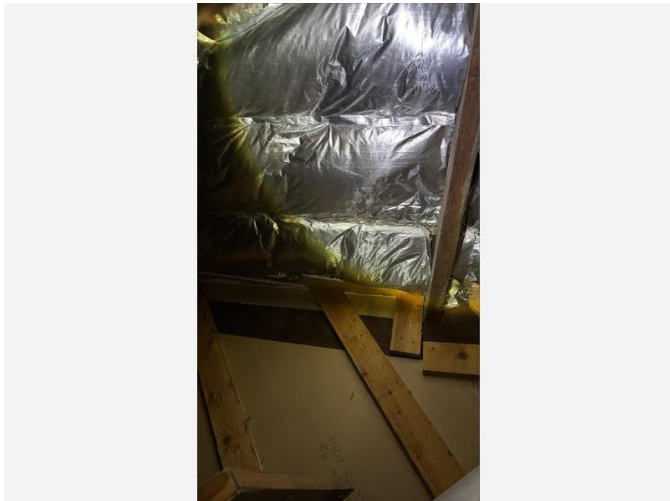
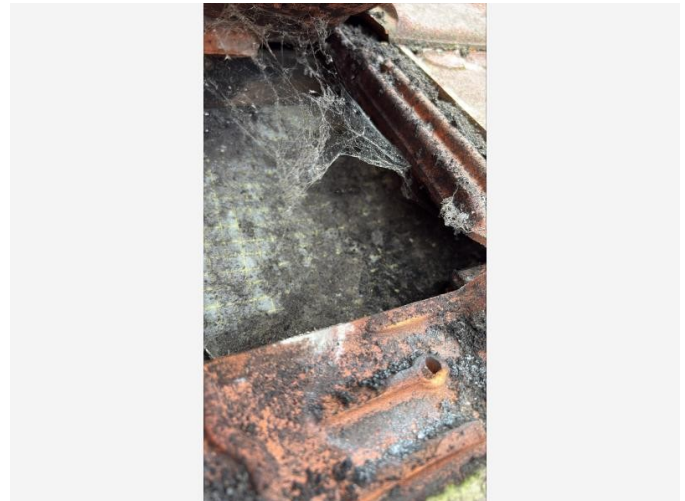
Beschrijving	Notitie	Terug te vinden op plannen
Fiche 10: Onderdak	-	-
Fiche 11: Afdichtingen schrijnwerk	Het betreft alle wandopeningen (ramen en schuifdeuren met glasraam) van het onderzochte pand.	-
Fiche 12: Dakbedekking	-	-
