Asbestinventarisatetest

Gieterijstraat 74, 1601 Sint-Pieters-Leeuw

Attestnummer : 20260609-000028.000

Niet-asbestveilig

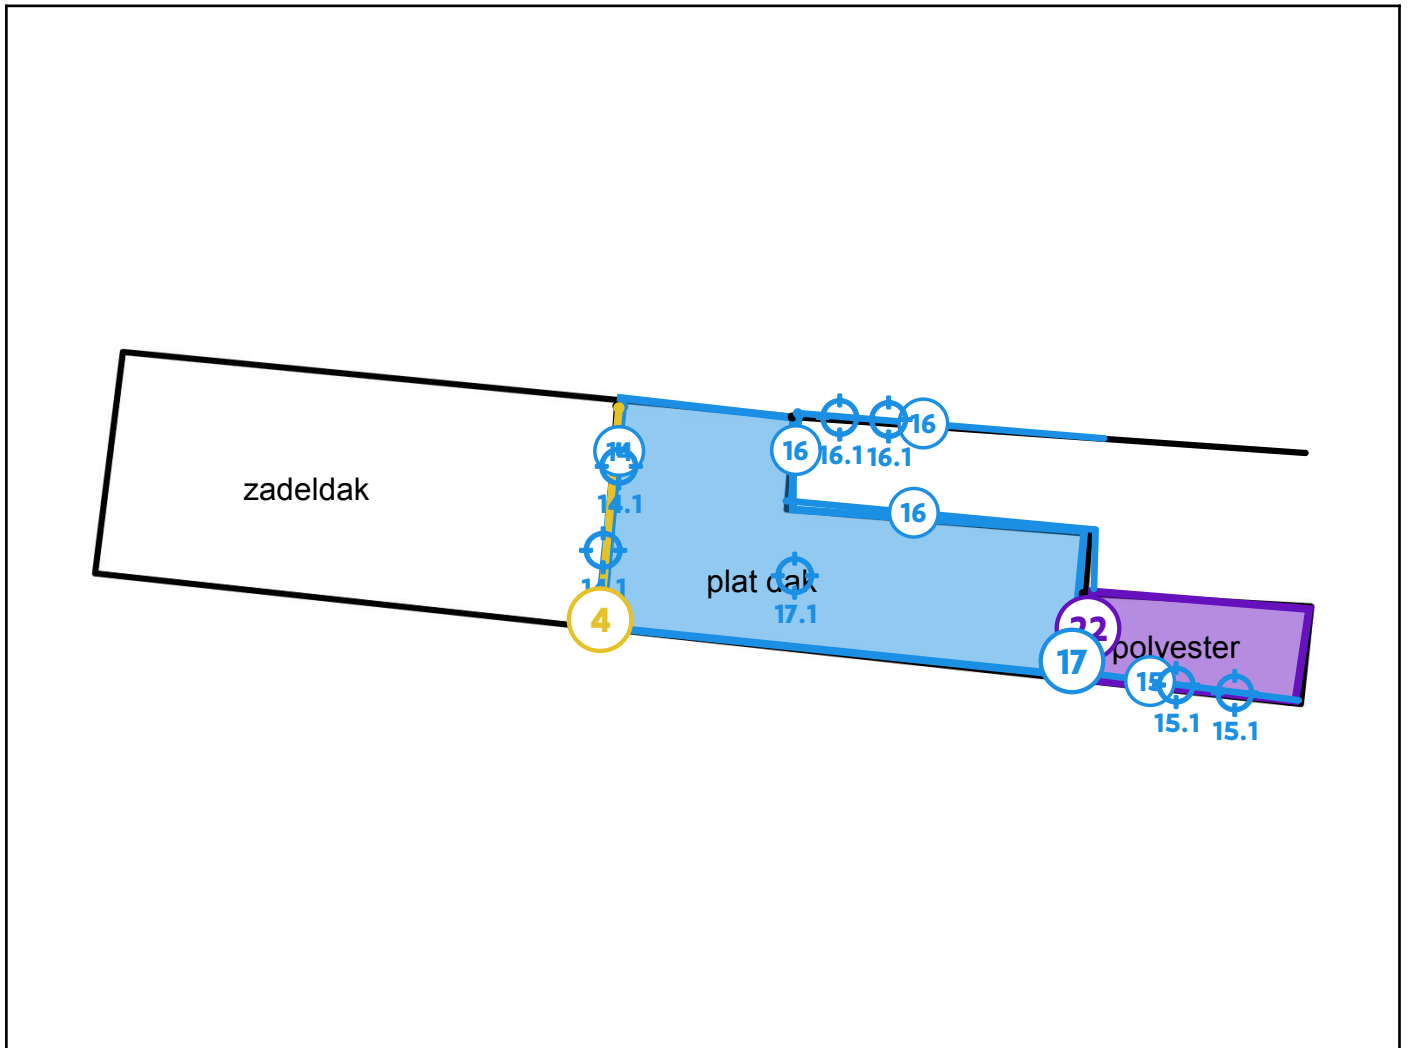
Plan 1.1: Dak plan

Beschrijving	Type	Actie
4. Roofing dakgoot achteraan	Asbestmateriaal	Zorgvuldig beheren
14. Cementen smeerlaag achtergevel	Geen asbest	-
14.1 Code: 02	Mengmonster	-
15. Cementen smeerlaag binnen aan buitenberging	Geen asbest	-
15.1 Code: 04	Mengmonster	-
16. Cementen smeerlaag buitenmuren	Geen asbest	-

16.1 Code: 07	Mengmonster	-
17. Roofing plat dak	Geen asbest	-
17.1 Code: 11	Puntmonster	-
22. Dakbedekking bestaande uit polyester platen	Overige ruimte of materiaal	-

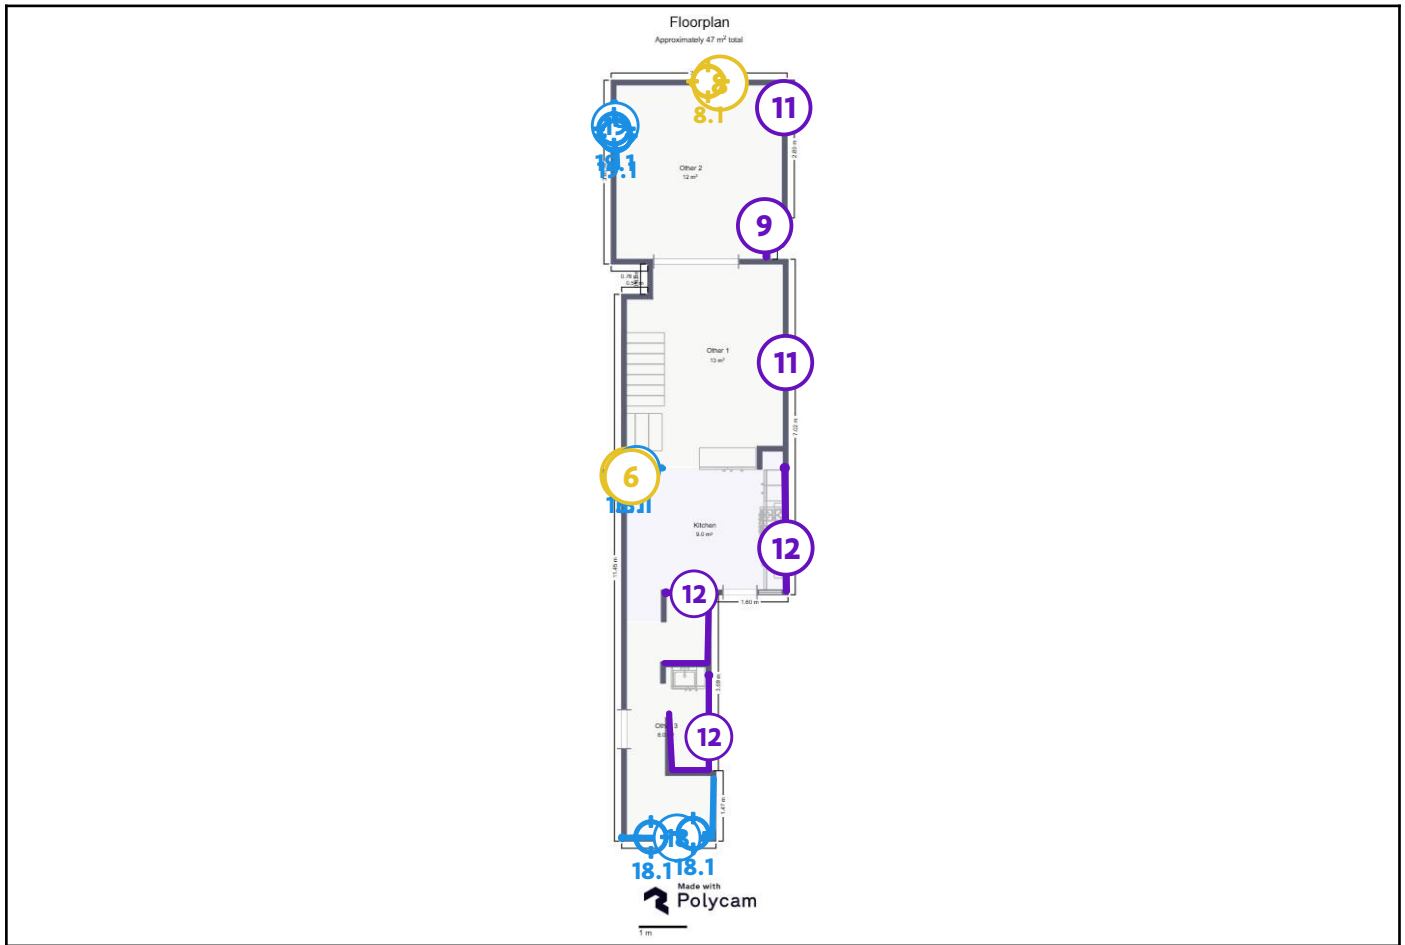
Plan 1.2: Plan gelijkvloers

Beschrijving	Type	Actie
5. Elektrische meter	Asbestmateriaal	Zorgvuldig beheren
6. Bakeliet schakelkast	Asbestmateriaal	Zorgvuldig beheren
8. Glasal deurpaneel	Asbestmateriaal	Zorgvuldig beheren
8.1 Code: 08	Puntmonster	-
9. Open haard	Beperking	-
11. Pakking radiatoren	Advies	-
12. Faiencetegels (lijm)	Advies	-
13. Cementen smeerlaag aan tellers	Geen asbest	-

13.1 Code: 06	Mengmonster	-
18. Cementen smeerlaag berging achteraan	Geen asbest	-
18.1 Code: 03	Mengmonster	-
19. Cementen smeerlaag aan waterteller	Geen asbest	-
19.1 Code: 05	Mengmonster	-

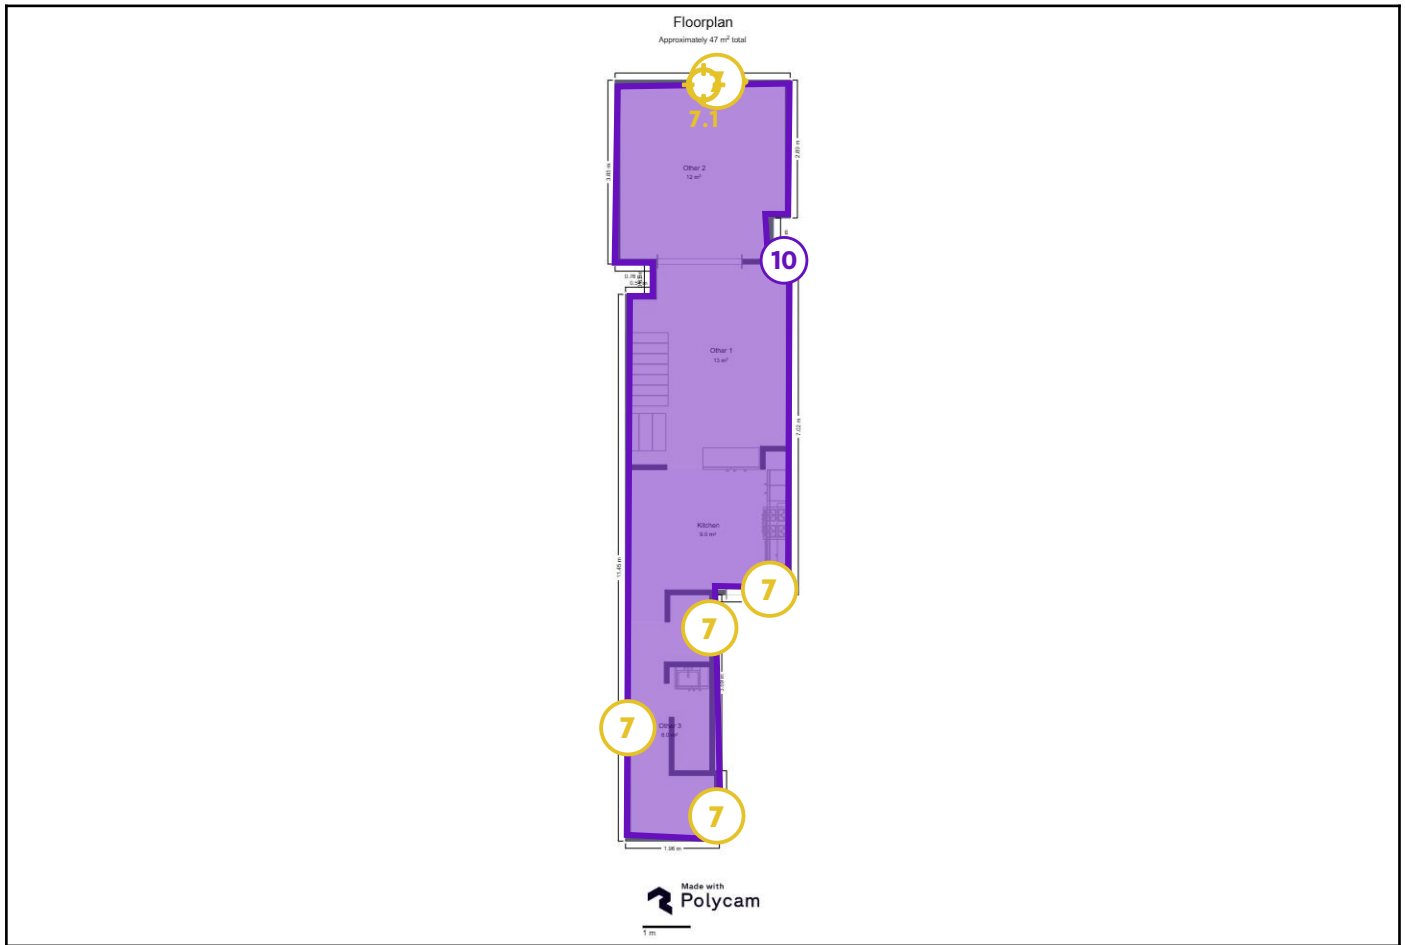
Plan 1.3: Plan gelijkvloers

Beschrijving	Type	Actie
7. Mastiek tussen kader en glas	Asbestmateriaal	Zorgvuldig beheren
7.1 Code: 09	Puntmonster	-
10. Plafonds bestaande uit voorzetpanelen	Advies	-

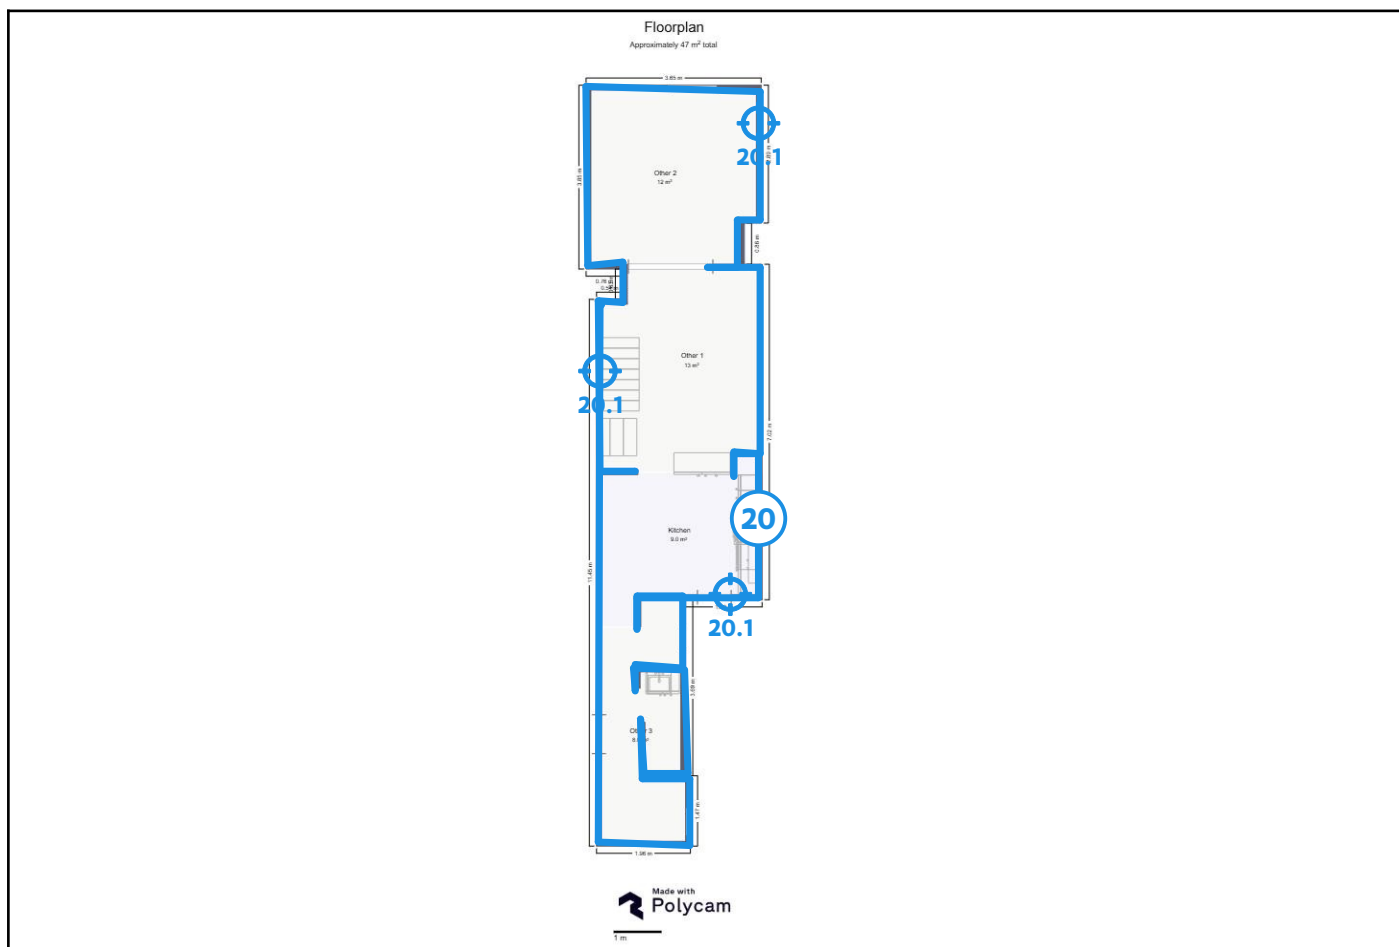
Plan 1.4: Plan gelijkvloers

Beschrijving	Type	Actie
20. Pleisterwerk wanden	Geen asbest	-
20.1 Code: 01	Mengmonster	-

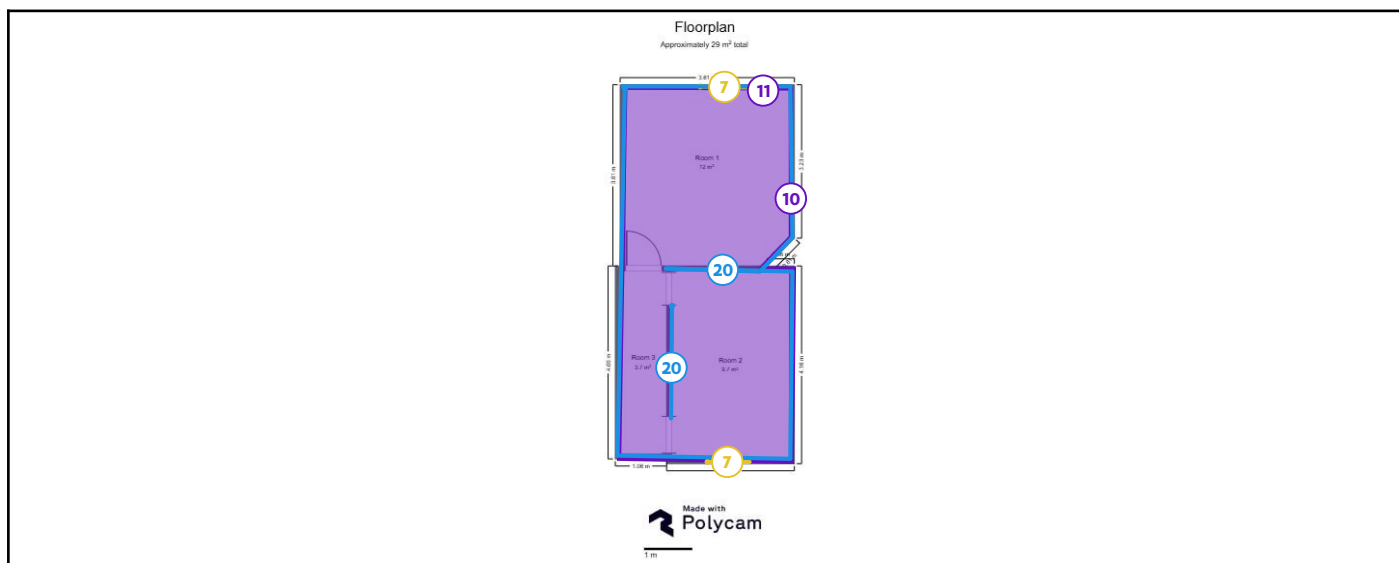
Plan 1.5: Plan verdieping

Beschrijving	Type	Actie
7. Mastiek tussen kader en glas	Asbestmateriaal	Zorgvuldig beheren
10. Plafonds bestaande uit voorzetpanelen	Advies	-
11. Pakking radiatoren	Advies	-
20. Pleisterwerk wanden	Geen asbest	-

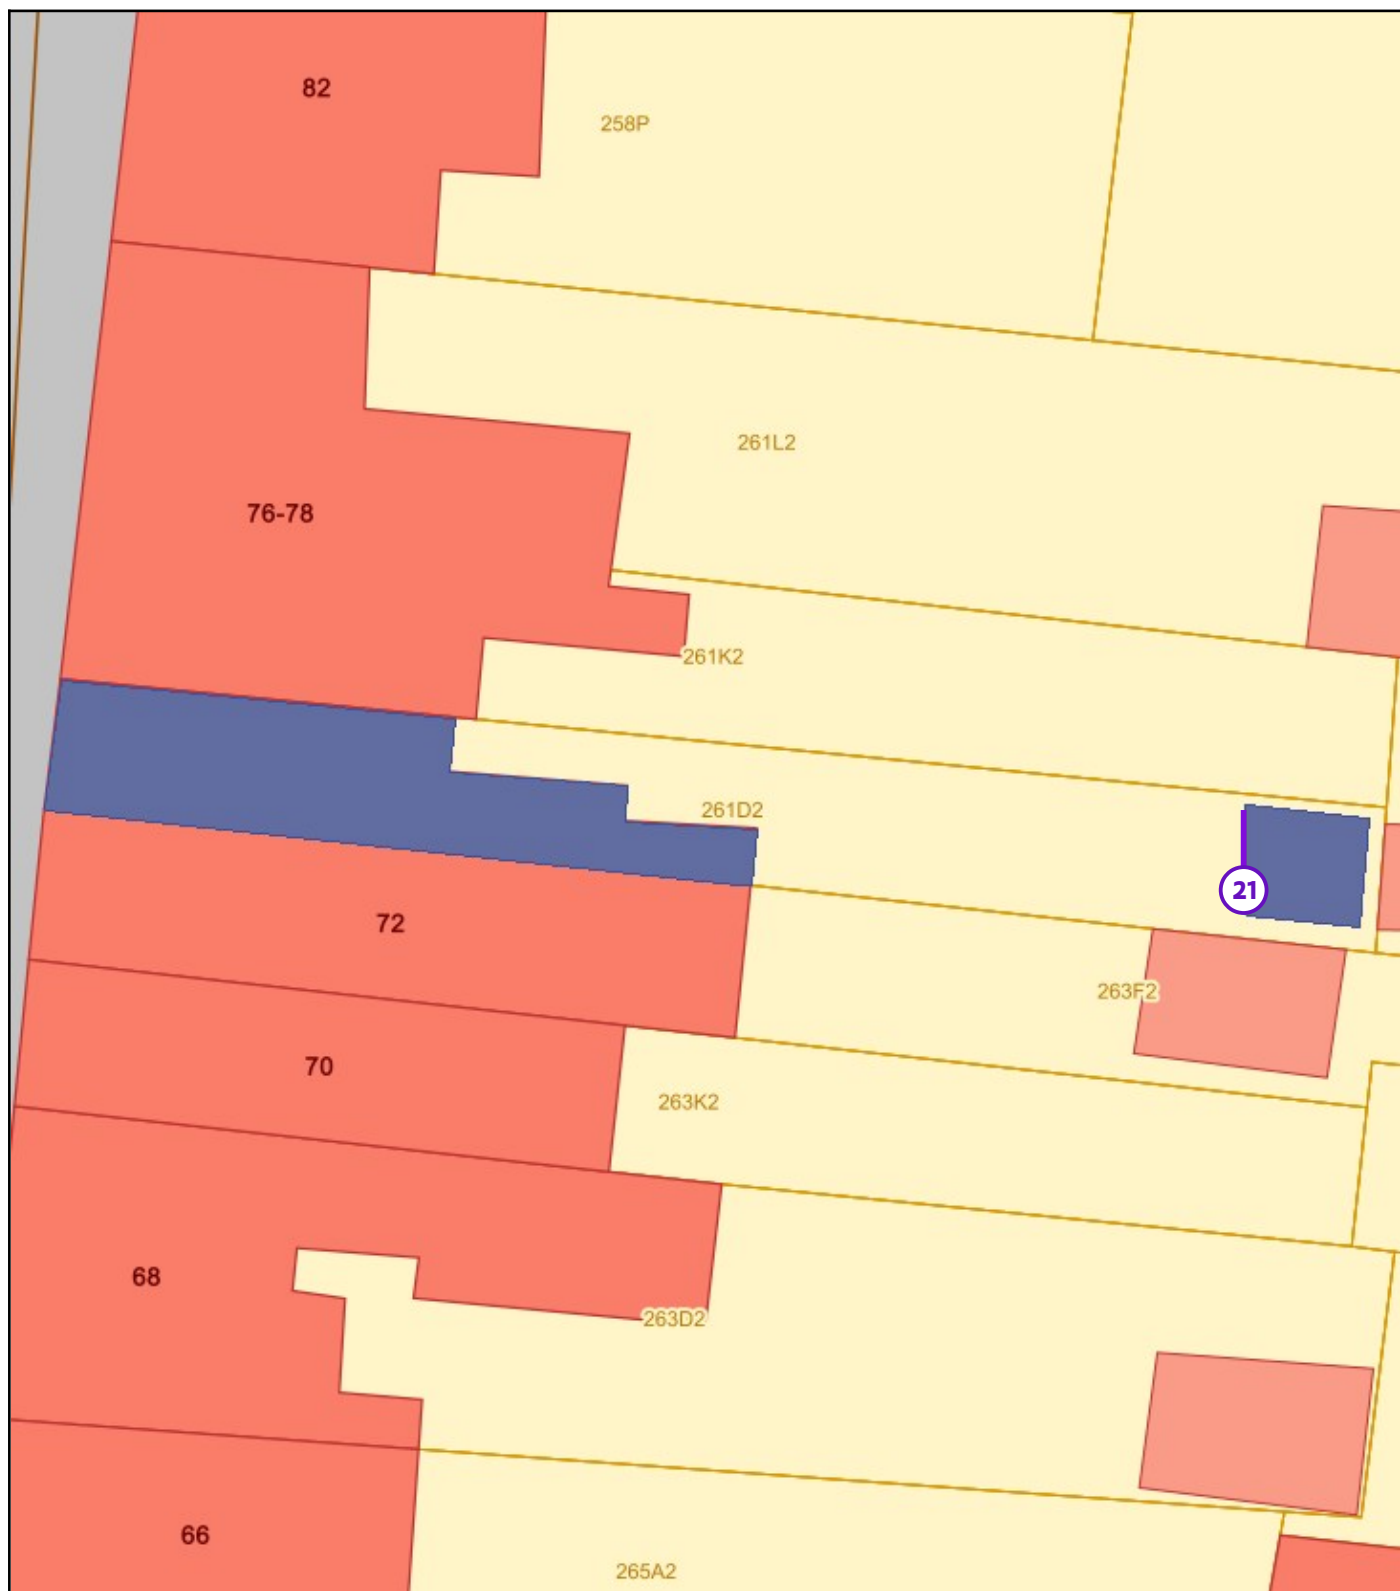
Plan 3.1: Afdruiptzones/afvloeizones

21. Golfplaten dak tuinhuis	Afdruipzone/afvloeizone	-
-----------------------------	-------------------------	---

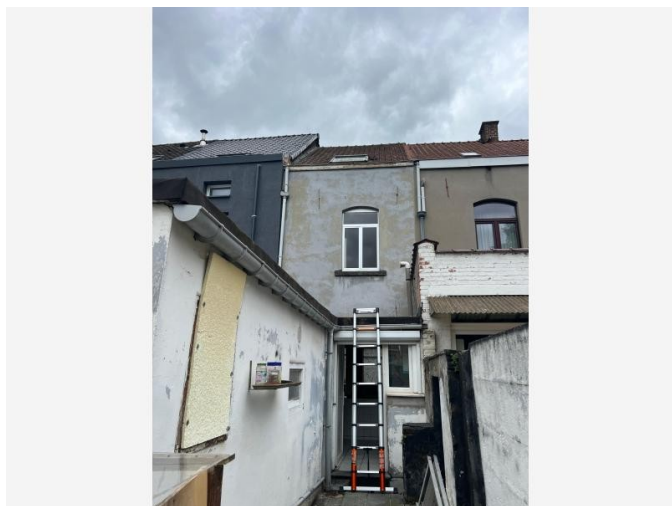
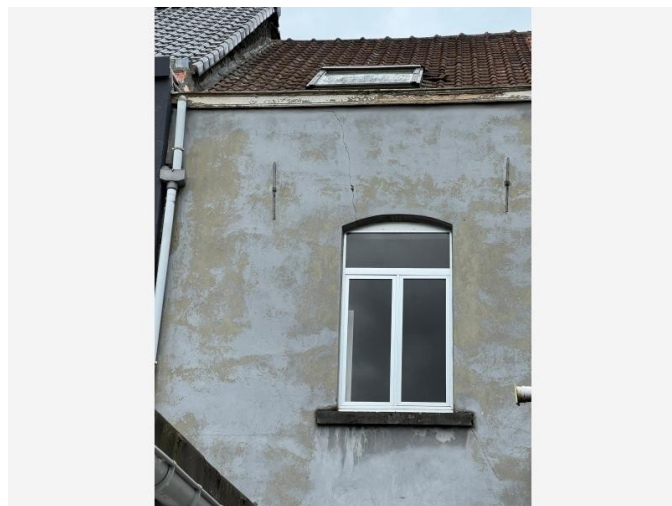
Fiche 14: Cementen smeerlaag achtergevel

Geen asbest

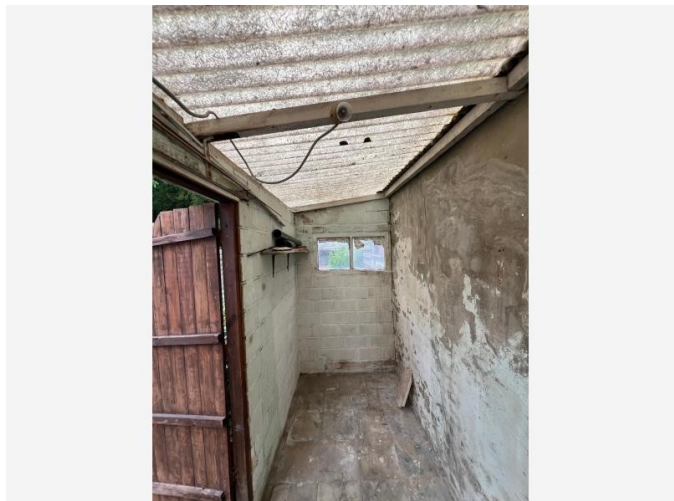
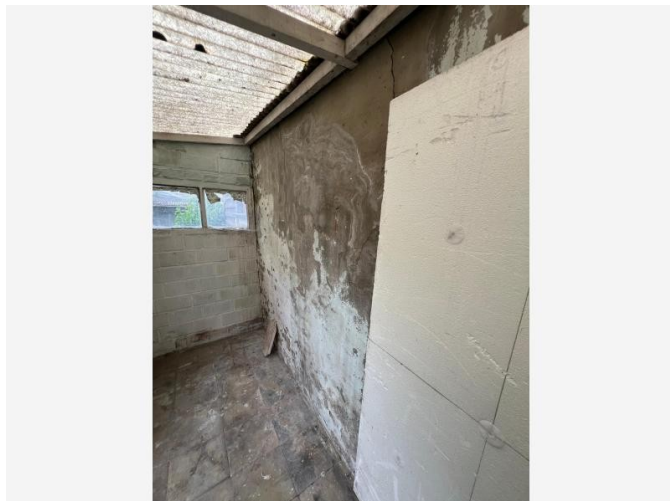
Fiche 15: Cementen smeerlaag binnen aan buitenberging

Geen asbest

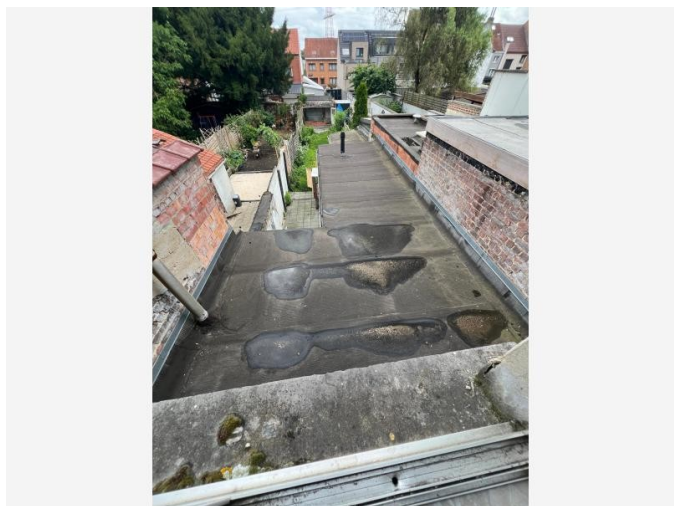
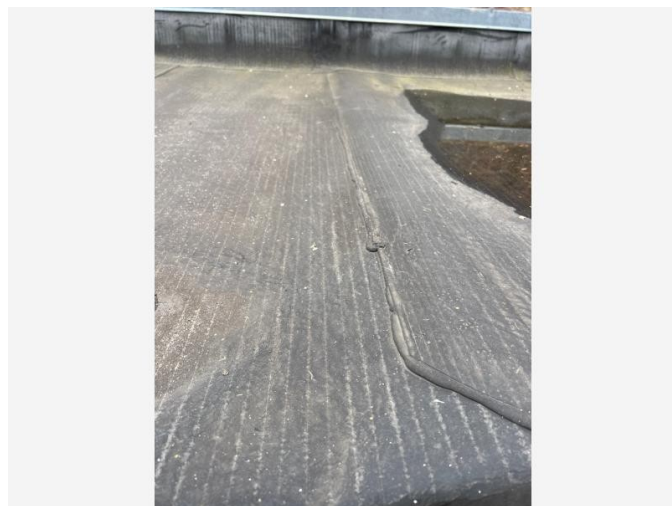
Fiche 17: Roofing plat dak

Geen asbest

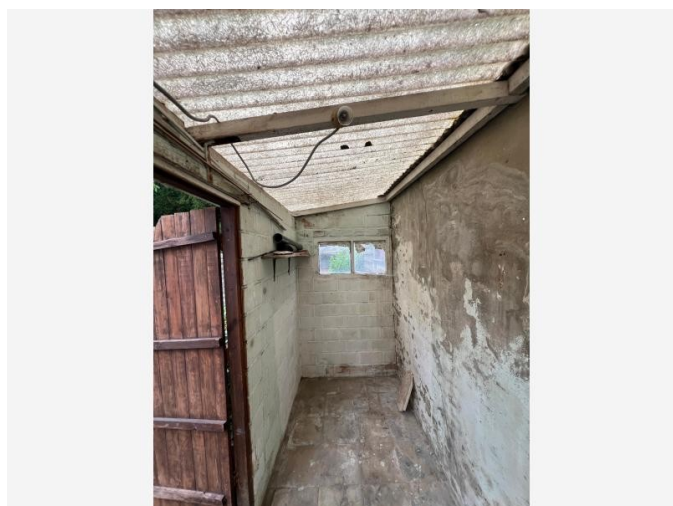
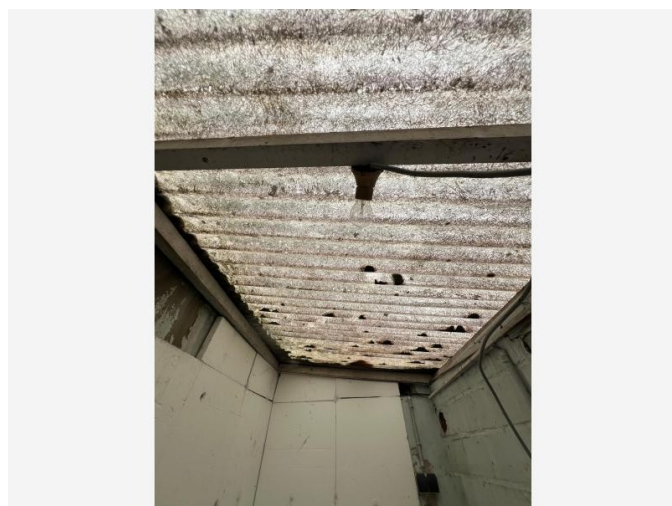
Beschrijving	Notitie	Terug te vinden op plannen
Fiche 22: Dakbedekking bestaande uit polyester platen	De dakbedekking is niet-asbestverdacht.	Plan 1.1: Dak plan
Fiche 23: CV-ketel (niet verdacht)	De CV-ketel (dichtingen, isolerend materiaal) is niet asbestverdacht.	-
Fiche 24: Dakbedekking bestaande uit pannen (niet verdacht)	De dakbedekking is niet-asbestverdacht.	-

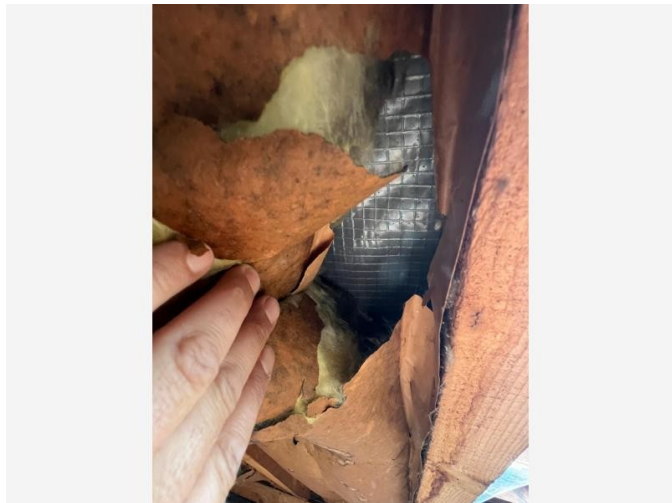
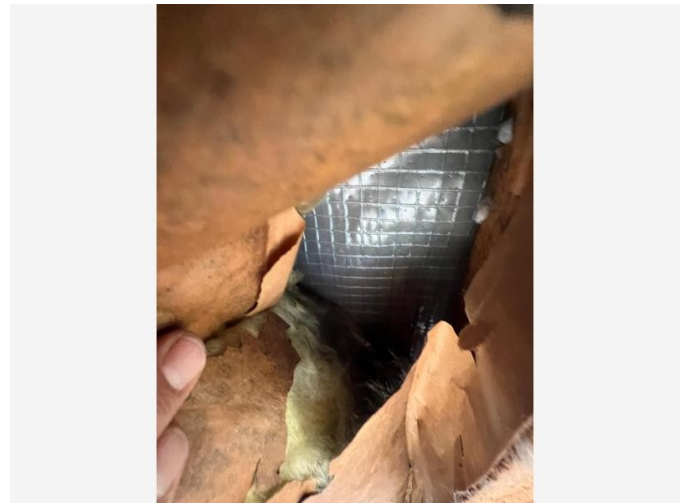
Beschrijving	Notitie	Terug te vinden op plannen
Fiche 25: Geen onderdak aangetroffen	Na het optillen van een pan werd geen asbestverdacht onderdak aangetroffen. Dit betekent niet dat er geen onderdak aanwezig kan zijn op plaatsen die niet gecontroleerd werden. Bij werken, laat een eventueel aangetroffen onderdak controleren op aanwezigheid van asbest.	-
Fiche 26: Leidingisolatie (niet aanwezig)	Er is geen asbestverdachte leidingisolatie aanwezig.	-
Fiche 27: Liftinfrastructuur (niet aanwezig)	Er is geen liftinfrastructuur aanwezig op de inspectielocatie.	-
