Asbestinventarisatetest

Batenborg 35, 1654 Beersel

Attestnummer : 20260613-000134.000

Asbestveilig (maar niet asbestvrij)

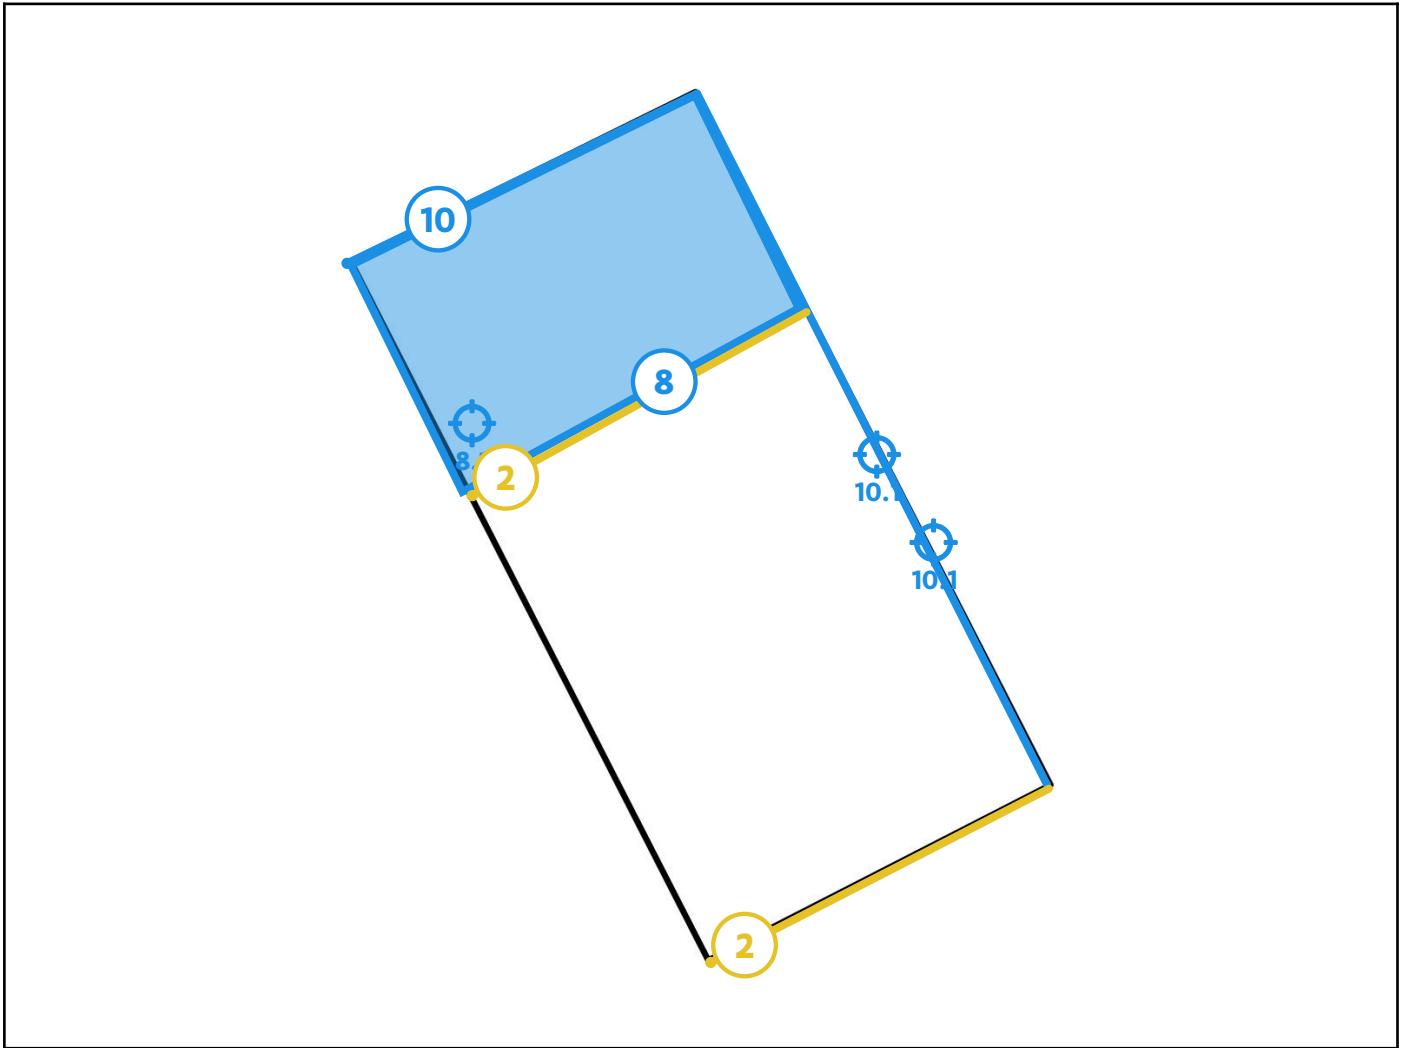
Plan 1.1: woning met aanhorigheden plan

Beschrijving	Type	Actie
2. Roofing dakgoten	Asbestmateriaal	Zorgvuldig beheren
8. Roofing plat dak (terras) aan woning	Geen asbest	-
8.1 Code: 05	Puntmonster	-
10. Crepi gevels rechterzijde en achteraan	Geen asbest	-
10.1 Code: 06	Mengmonster	-

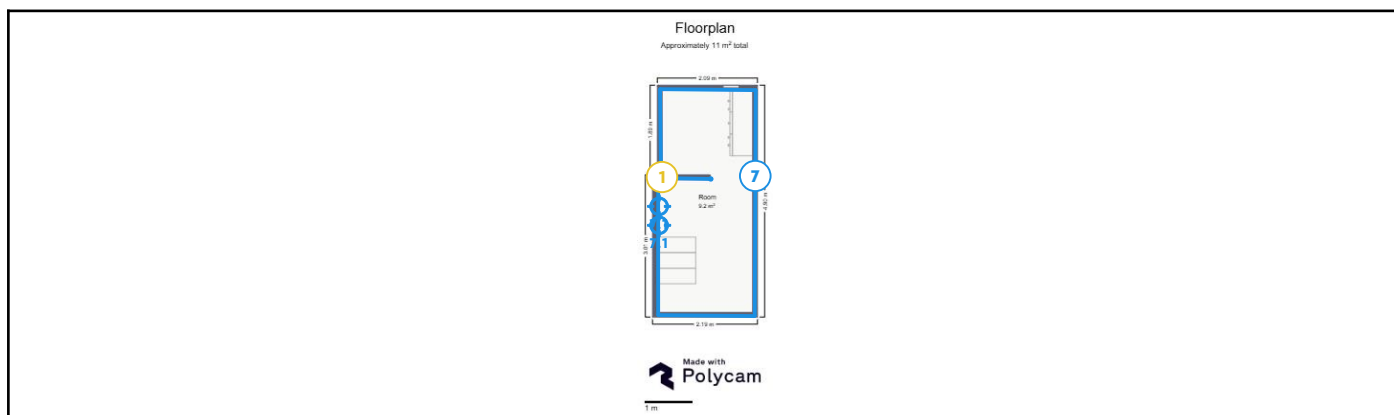
Plan 1.3: Plan kelder

Beschrijving	Type	Actie
1. Bakeliet schakelkast	Asbestmateriaal	Zorgvuldig beheren
7. Cementen smeerlaag kelder	Geen asbest	-
7.1 Code: 03	Mengmonster	-

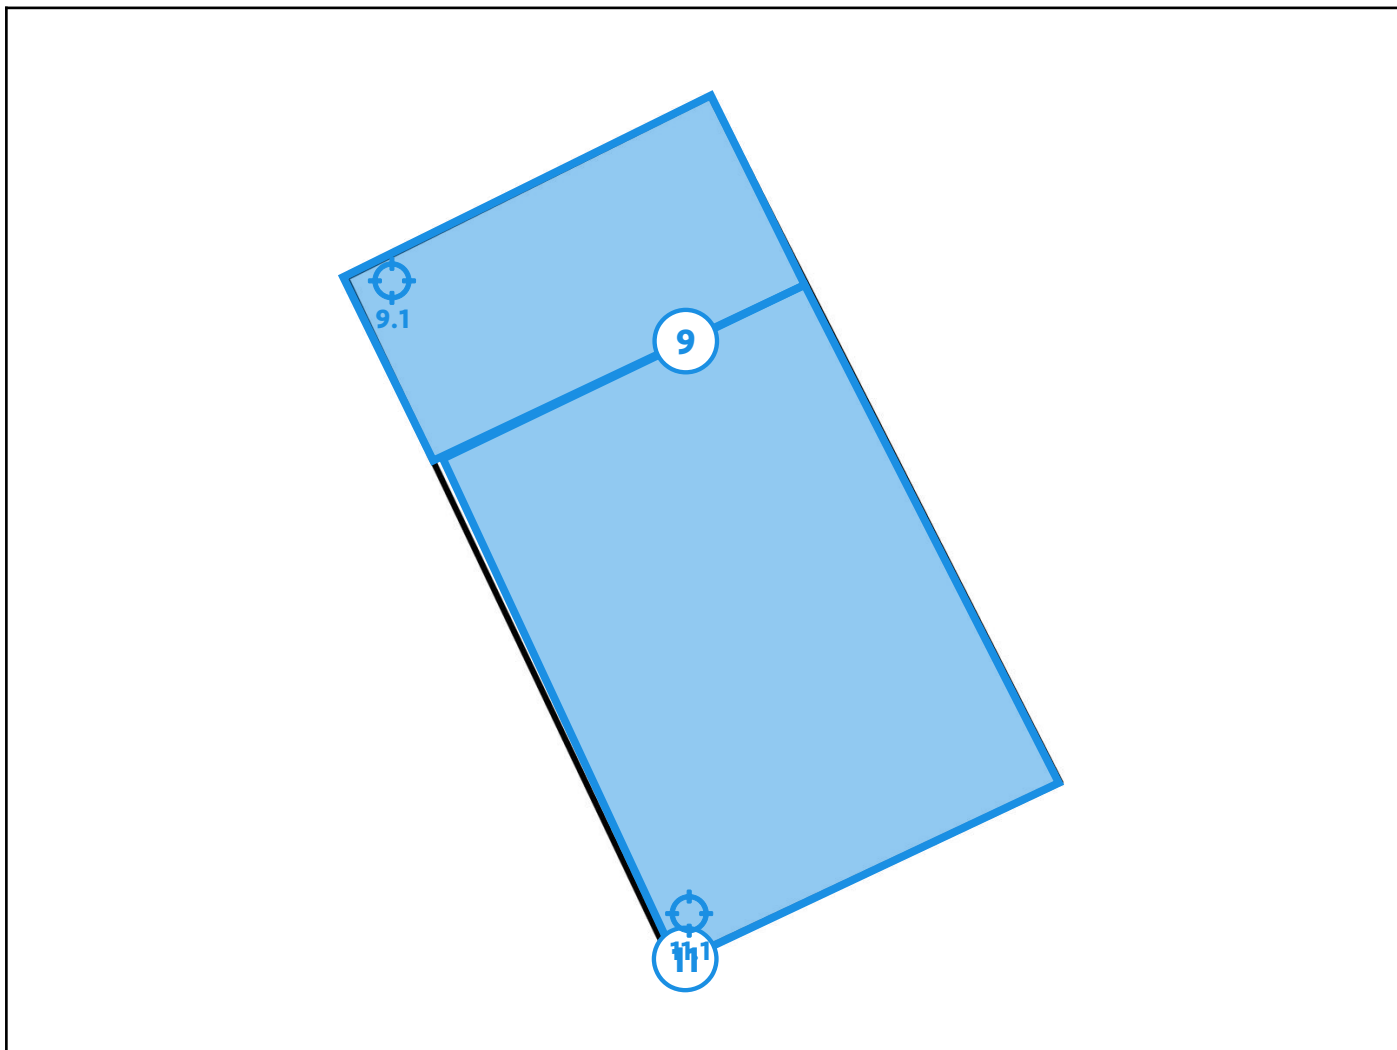
Plan 2.1: garage en berging plan

Beschrijving	Type	Actie
9. Dak bestaande uit bitumineuze golfplaten (afdak achteraan garage)	Geen asbest	-
9.1 Code: 07	Puntmonster	-
11. Roofing plat dak garage	Geen asbest	-
11.1 Code: 04	Puntmonster	-

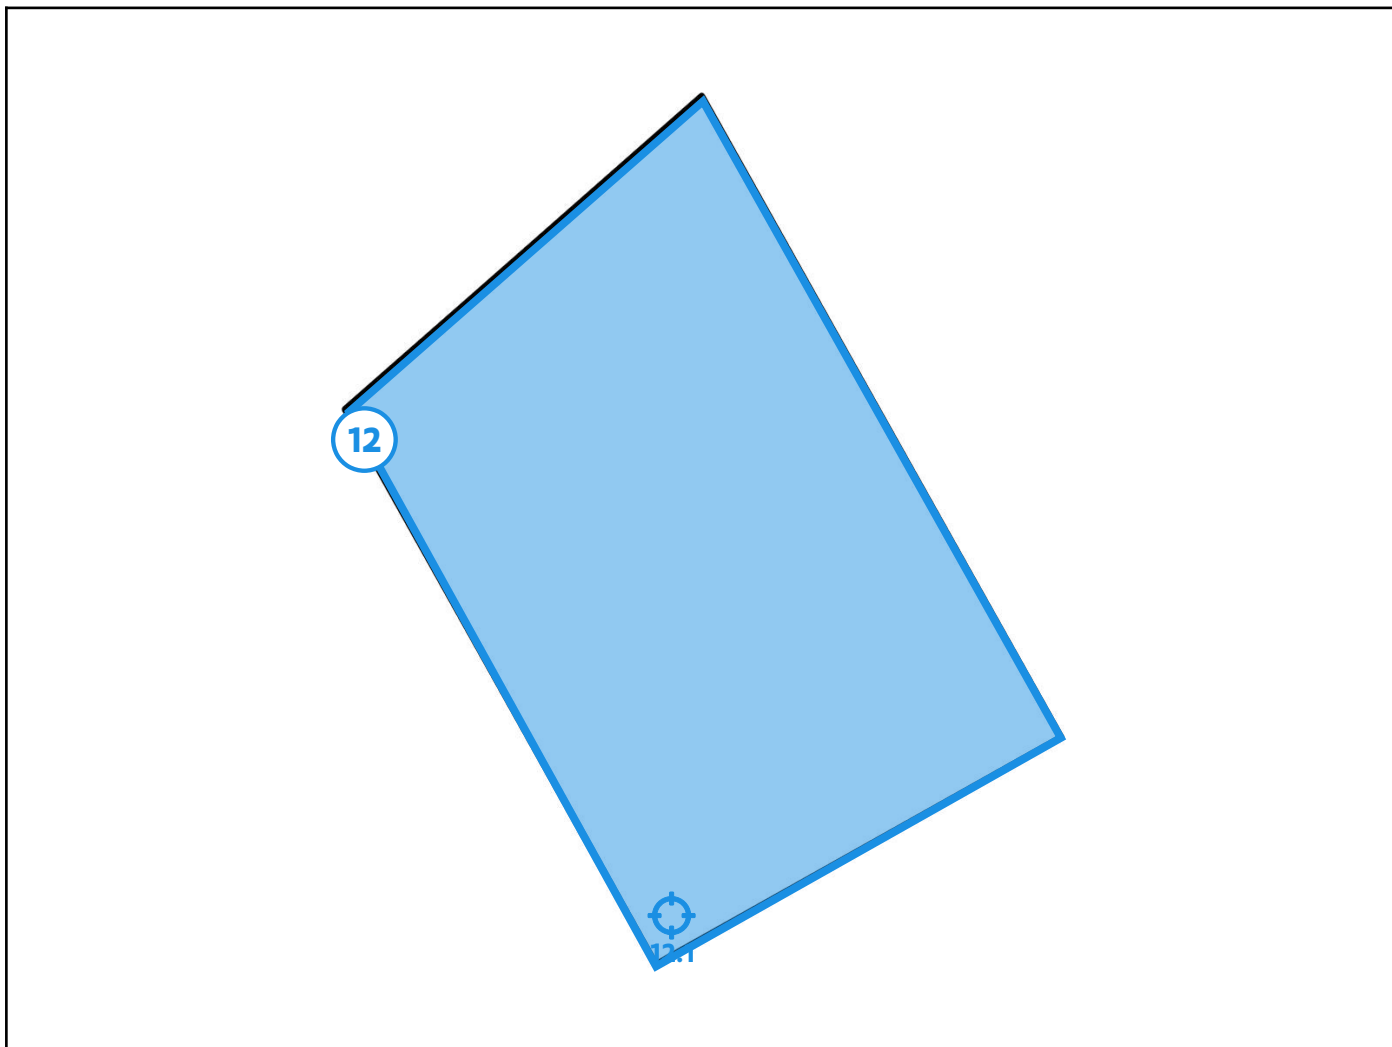
Plan 3.1: tuinhuis plan

Beschrijving	Type	Actie
12. Dak bestaande uit bitumineuze golfplaten (tuinhuis)	Geen asbest	-
12.1 Code: 08	Puntmonster	-

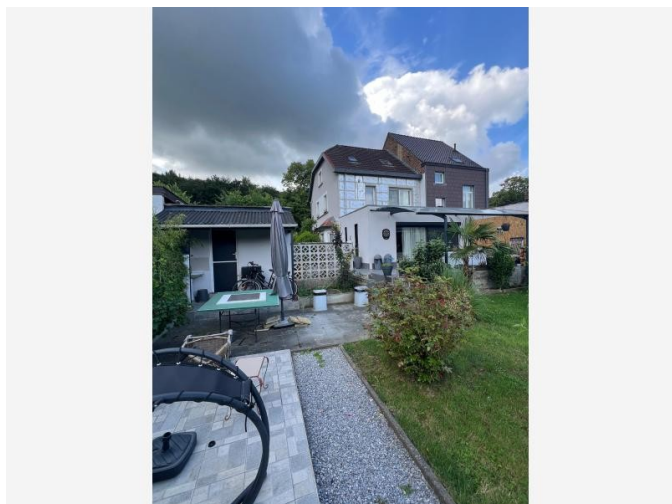
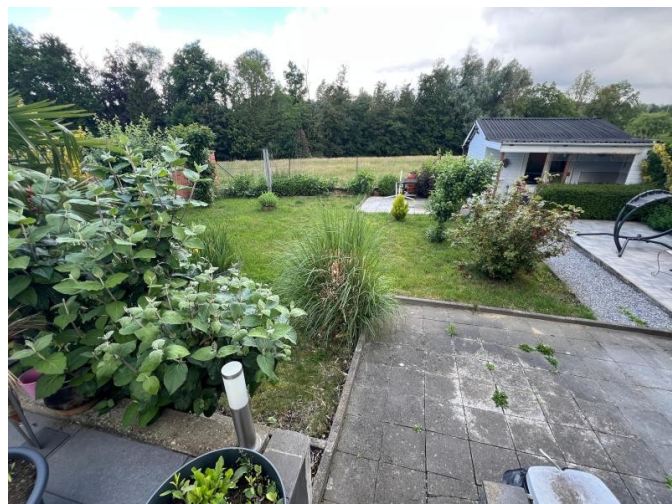
Beschrijving	Roofing dakgoten
Omgeving	Buiten
Primaire drager	Schuin dak
Asbestmateriaal	Dak- en gevelbekleding - Roofing
Bindmiddel van asbestmateriaal	Bitumen (roofing, teer, asfalt)
Gebondenheid op basis van bindmiddel	Hecht
Hoeveelheid (oppervlakte - aantal)	<ul style="list-style-type: none">• 6,00 m² - 2 stuks
Totale oppervlakte	12,00 m ²
Eenvoudig bereikbaar	Ja
Bevestigingswijze	<ul style="list-style-type: none">• Verlijmd, ingegoten, versmeerd
Identificatiemethode	<p>De asbestdeskundige beoordeelt het materiaal als asbestverdacht en dus asbesthoudend, en dit zonder monstername.</p> <p>Motivatie: Er is een onderzoeksbeperking die monstername verhindert; De ruimte of het materiaal bevindt zich hoger dan 3,5 meter vanaf een vaste ondergrond.</p>
Destructieve handeling voor identificatie	Nee
Opmerking	Staalname tot op de eventuele onderliggende lagen is niet mogelijk zonder uitbreiding naar een destructief onderzoek.

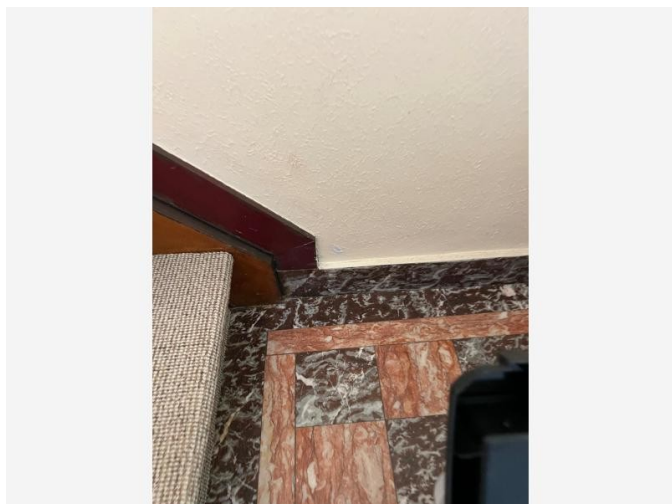
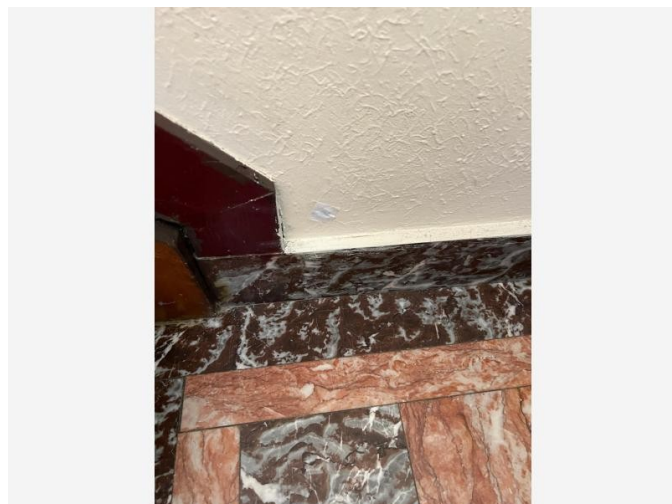
Beschrijving	Pleisterwerk plafonds
Omgeving	Binnen
Primaire drager	Plafond
Bindmiddel van materiaal	Gips - kalk
Gebondenheid op basis van bindmiddel	Niet-hechtgebonden
Hoeveelheid (oppervlakte - dikte - aantal)	• 200,00 m ² - 1,00 cm - 1 stuk
Totaal volume	2,00 m ³
Identificatiemethode	Een monstername door de asbestdeskundige met laboanalyse door een asbestlabo.
Destructieve handeling voor identificatie	Nee
Opmerking	De hoeveelheid is een zo nauwkeurig mogelijke opmeting. Hieraan kunnen evenwel geen rechten worden ontleend. Waar mogelijk, wordt staalname uitgevoerd conform het inspectieprotocol: in een droge ruimte zoals een slaapkamer, in een natte ruimte zoals een keuken of badkamer, in een traphal en in een stookruimte. Mengmonster genomen in traphal, living (droge ruimte) en badkamer (natte ruimte). Geen (zichtbaar) pleisterwerk in stookruimte

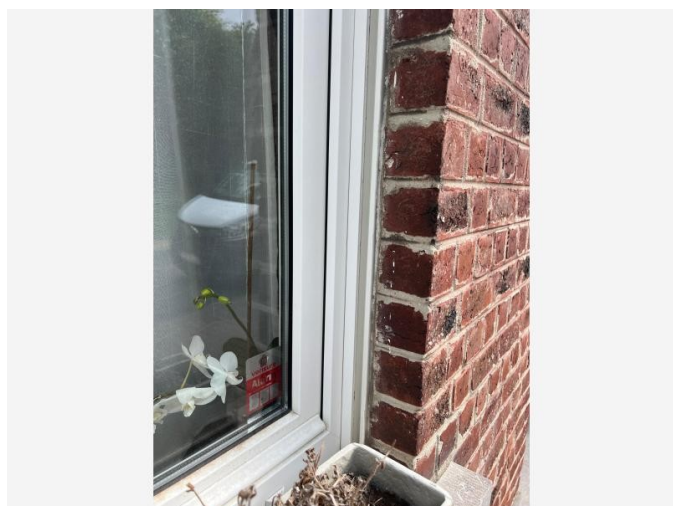
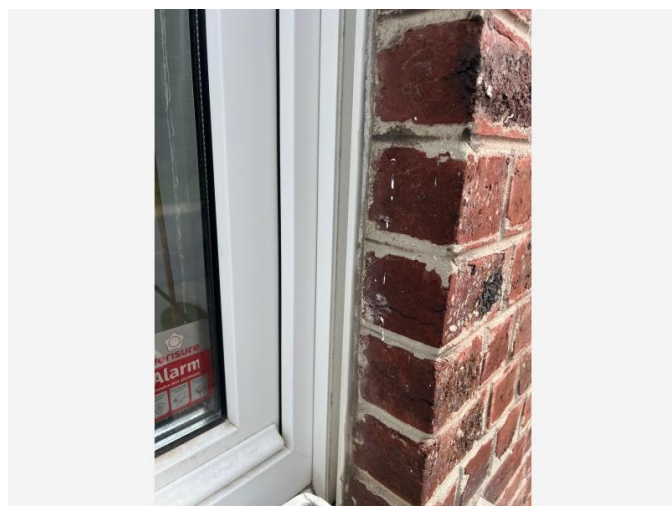
Beschrijving	Notitie	Terug te vinden op plannen
Fiche 15: Mastiek	Er is geen asbestverdachte mastiek aanwezig.	-
Fiche 16: Dakbedekking bestaande uit pannen (niet verdacht)	De dakbedekking is niet-asbestverdacht.	-
Fiche 17: CV-ketel (niet verdacht)	De CV-ketel (dichtingen, isolerend materiaal) is niet asbestverdacht.	-
