# Asbestinventarisatetest

Zonneweelde 9, 1600 Sint-Pieters-Leeuw

Attestnummer : 20240802-000322.000

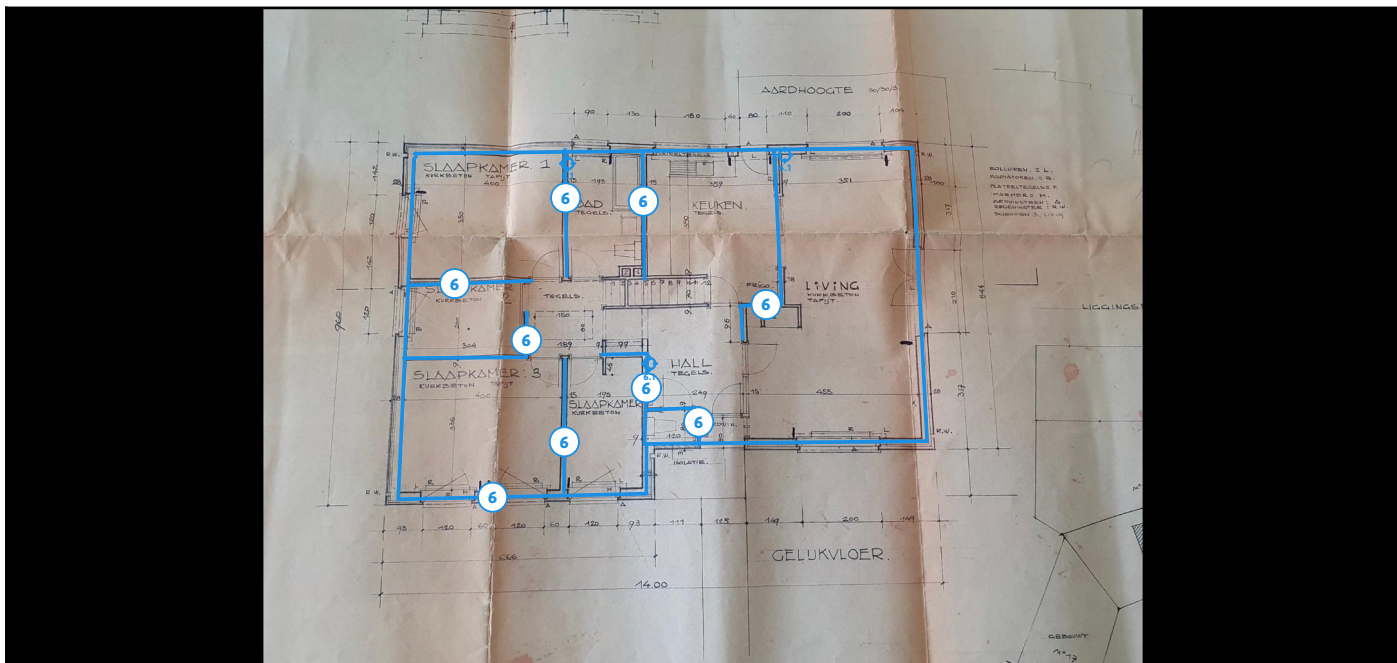
## Plan 1.3: Gelijkvloer (wandpleister)

Beschrijving	Type	Actie
6. Pleisterwerk wanden	Geen asbest	-
6.1 Code: SG-M001	Mengmonster	-

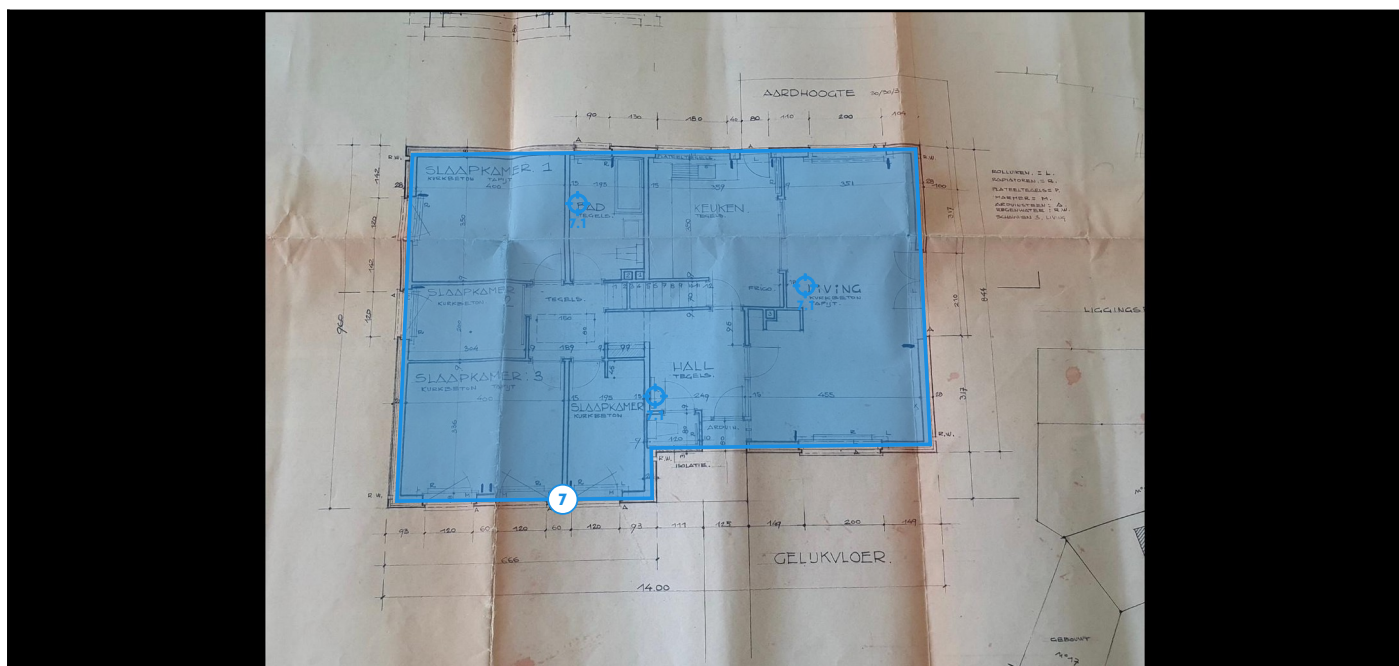
## Plan 1.4: Gelijkvloer (plafondpleister)

Beschrijving	Type	Actie
7. Pleisterwerk plafonds	Geen asbest	-
7.1 Code: SG-M002	Mengmonster	-

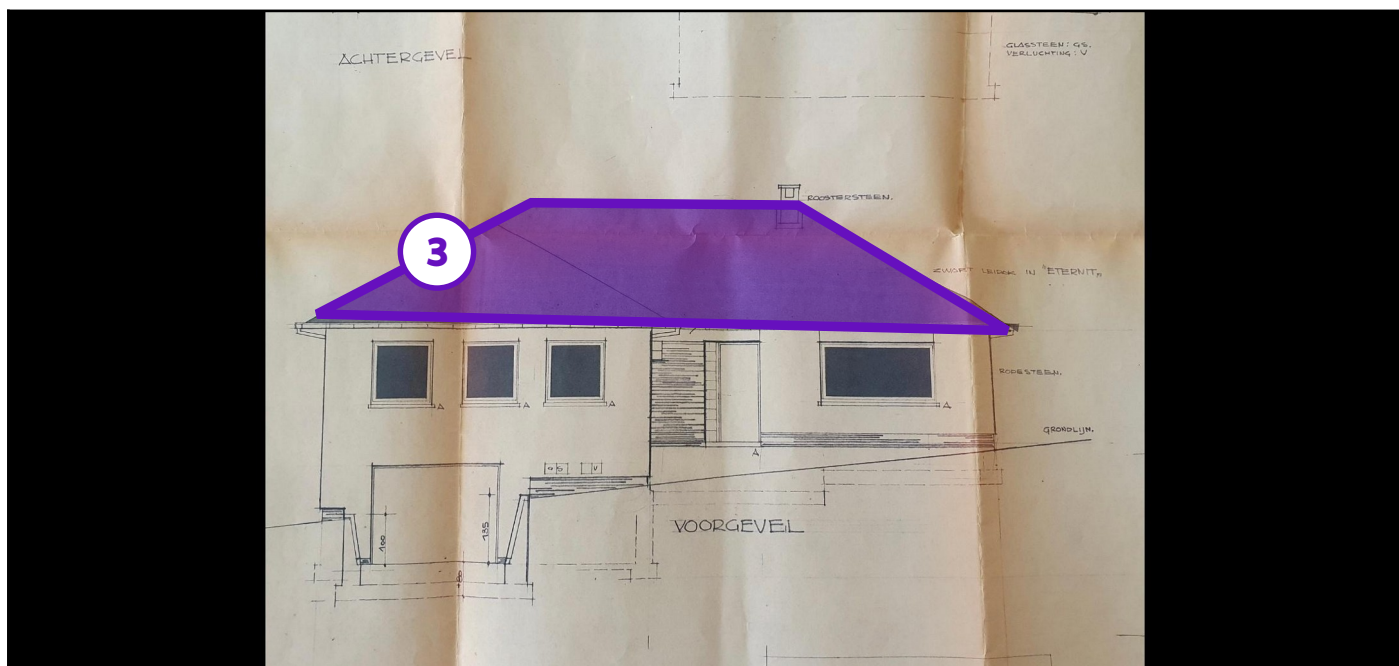
## Plan 1.5: Dak

Beschrijving	Type	Actie
3. Geen platen aanwezig in het onderdak (niet-asbestverdacht)	Advies	-
