# Asbestinventarisatetest

Halderbosstraat 121, 1653 Beersel

Attestnummer : 20260622-000379.000

Uitgegeven op : 22.06.2026

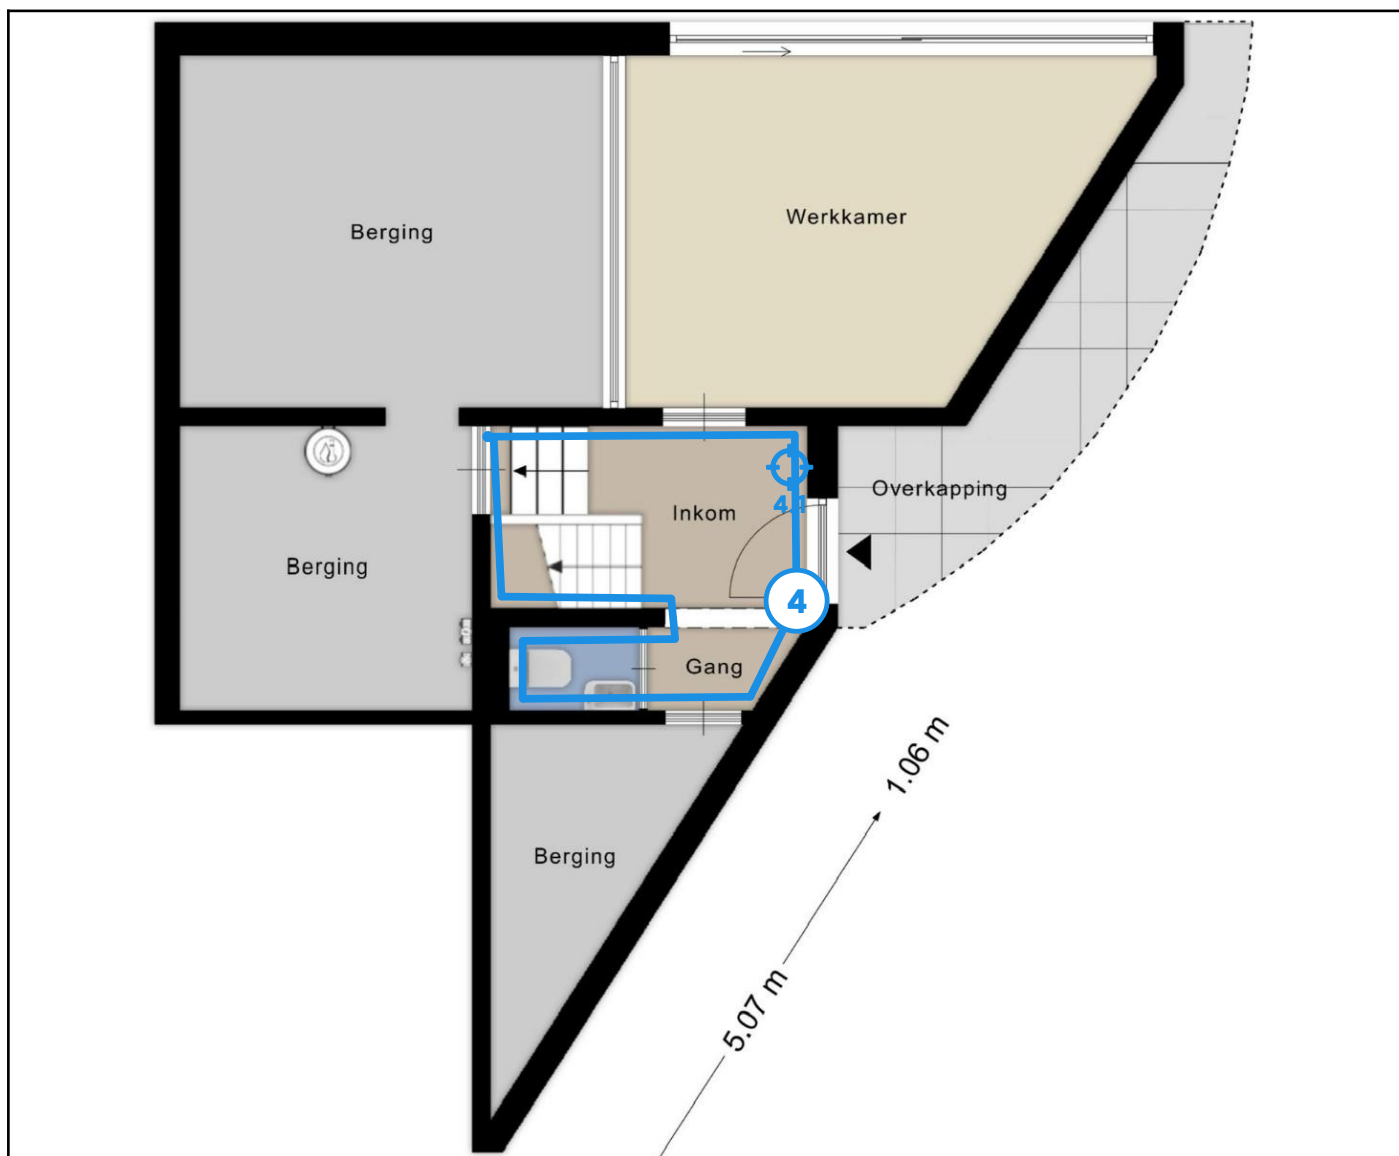
## Plan 1.3: Plan gelijkvloers (1)

Beschrijving	Type	Actie
4. Pleisterwerk muren	Geen asbest	-
4.1 Code: 02	Mengmonster	-

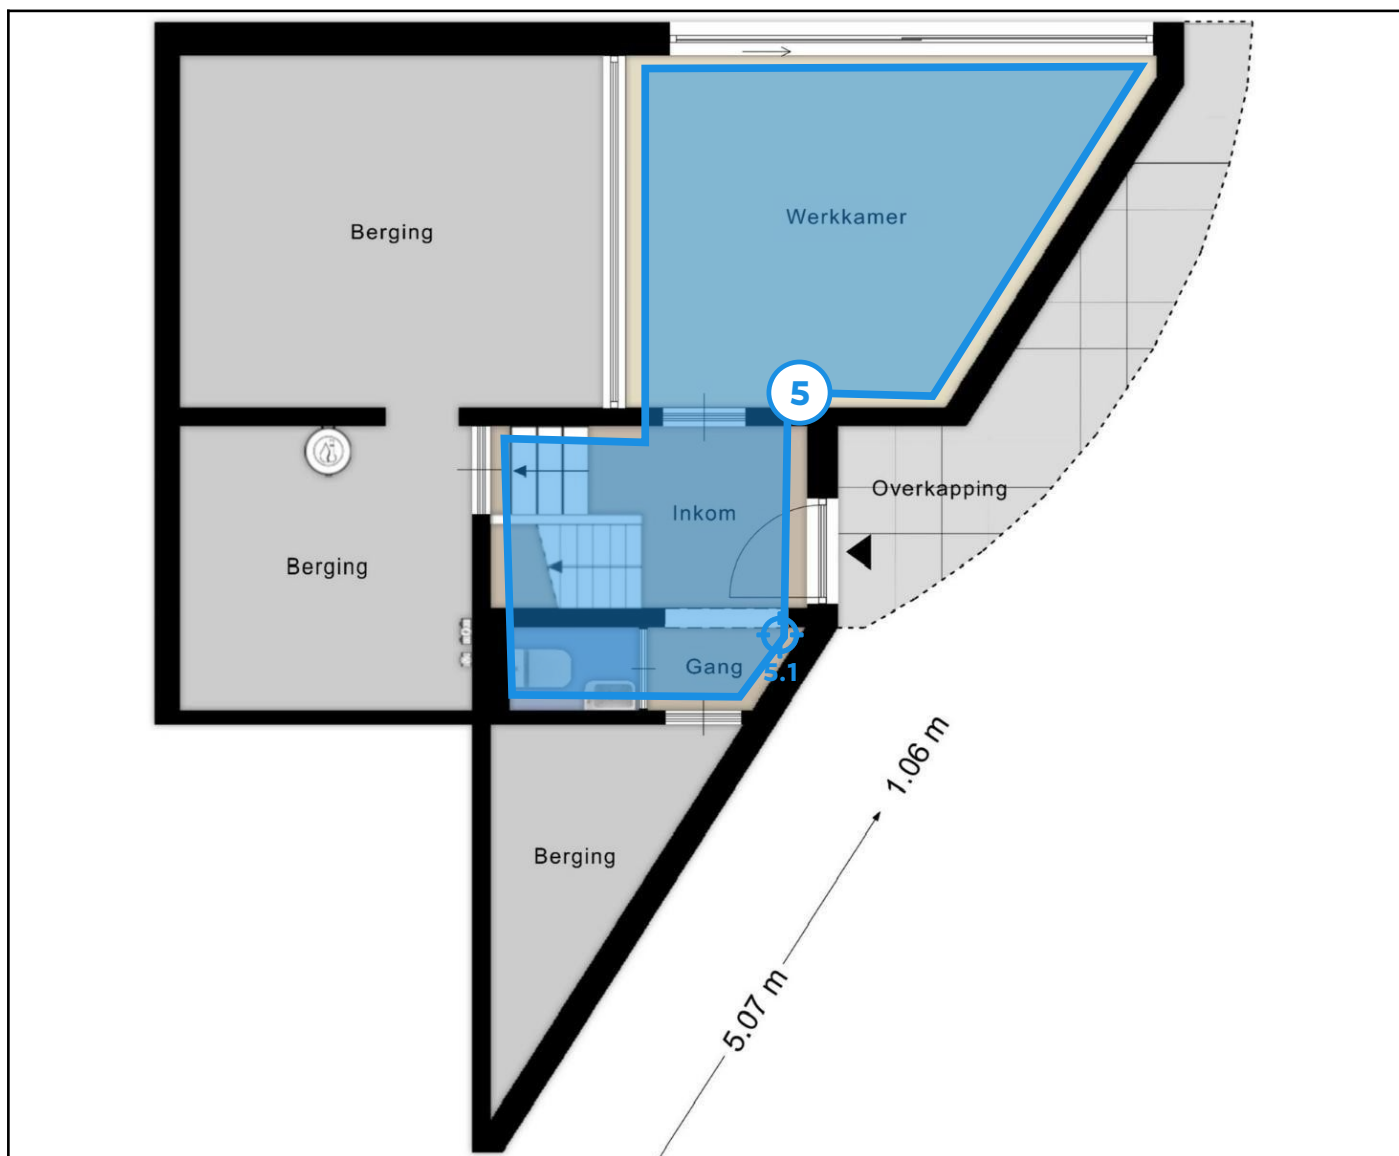
## Plan 1.4: Plan gelijkvloers (2)

Beschrijving	Type	Actie
5. Pleisterwerk plafond	Geen asbest	-
5.1 Code: 03	Mengmonster	-

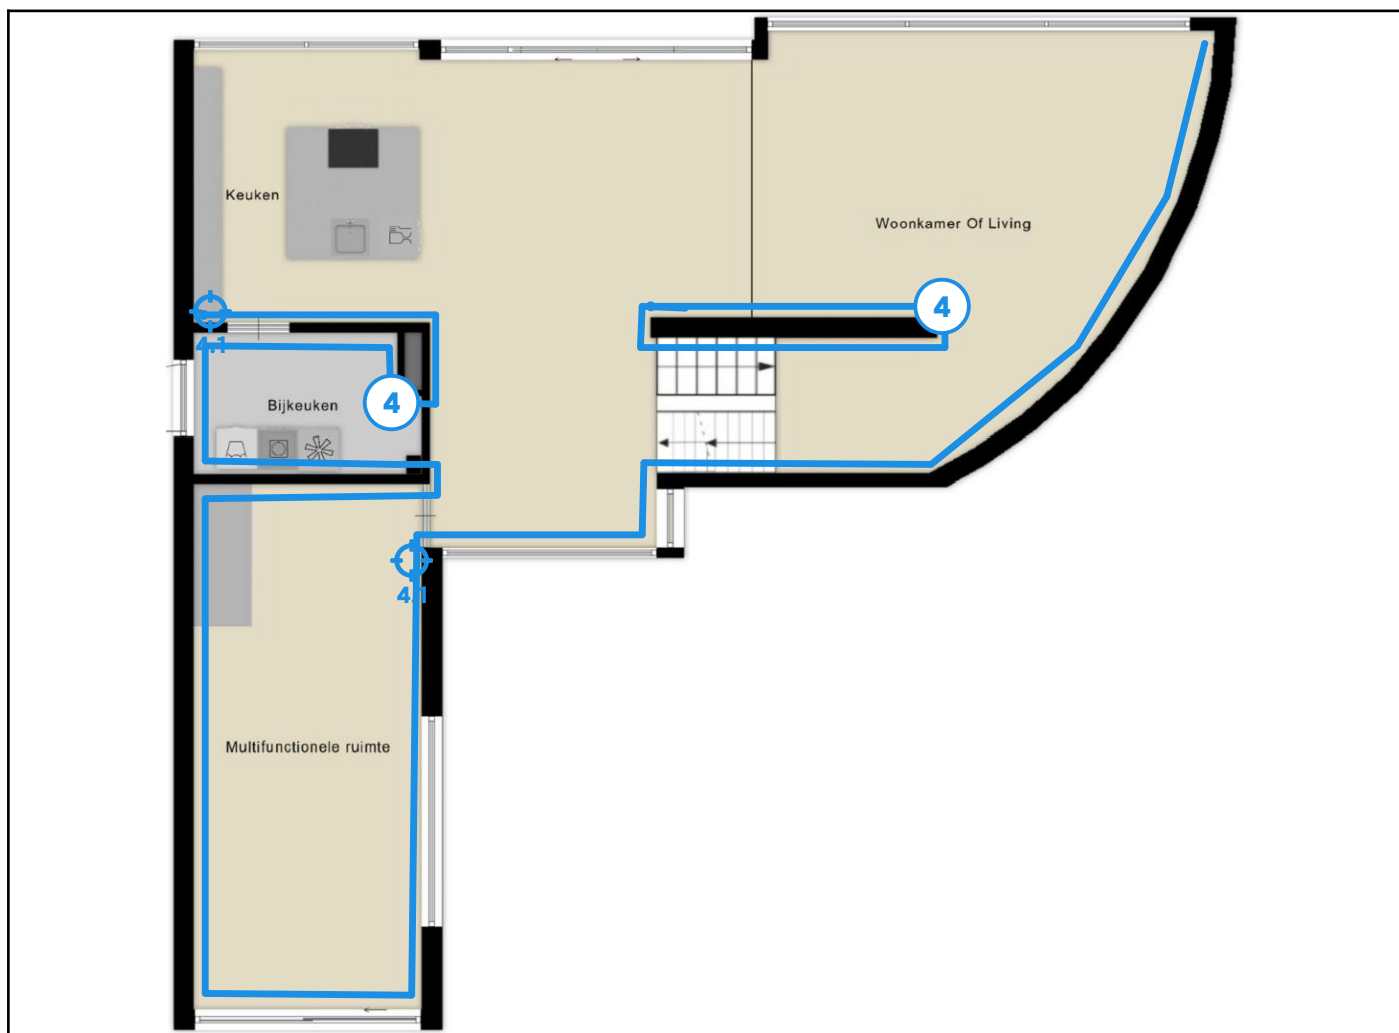
## Plan 1.5: Plan tussenverdieping (1)

Beschrijving	Type	Actie
4. Pleisterwerk muren	Geen asbest	-
4.1 Code: 02	Mengmonster	-

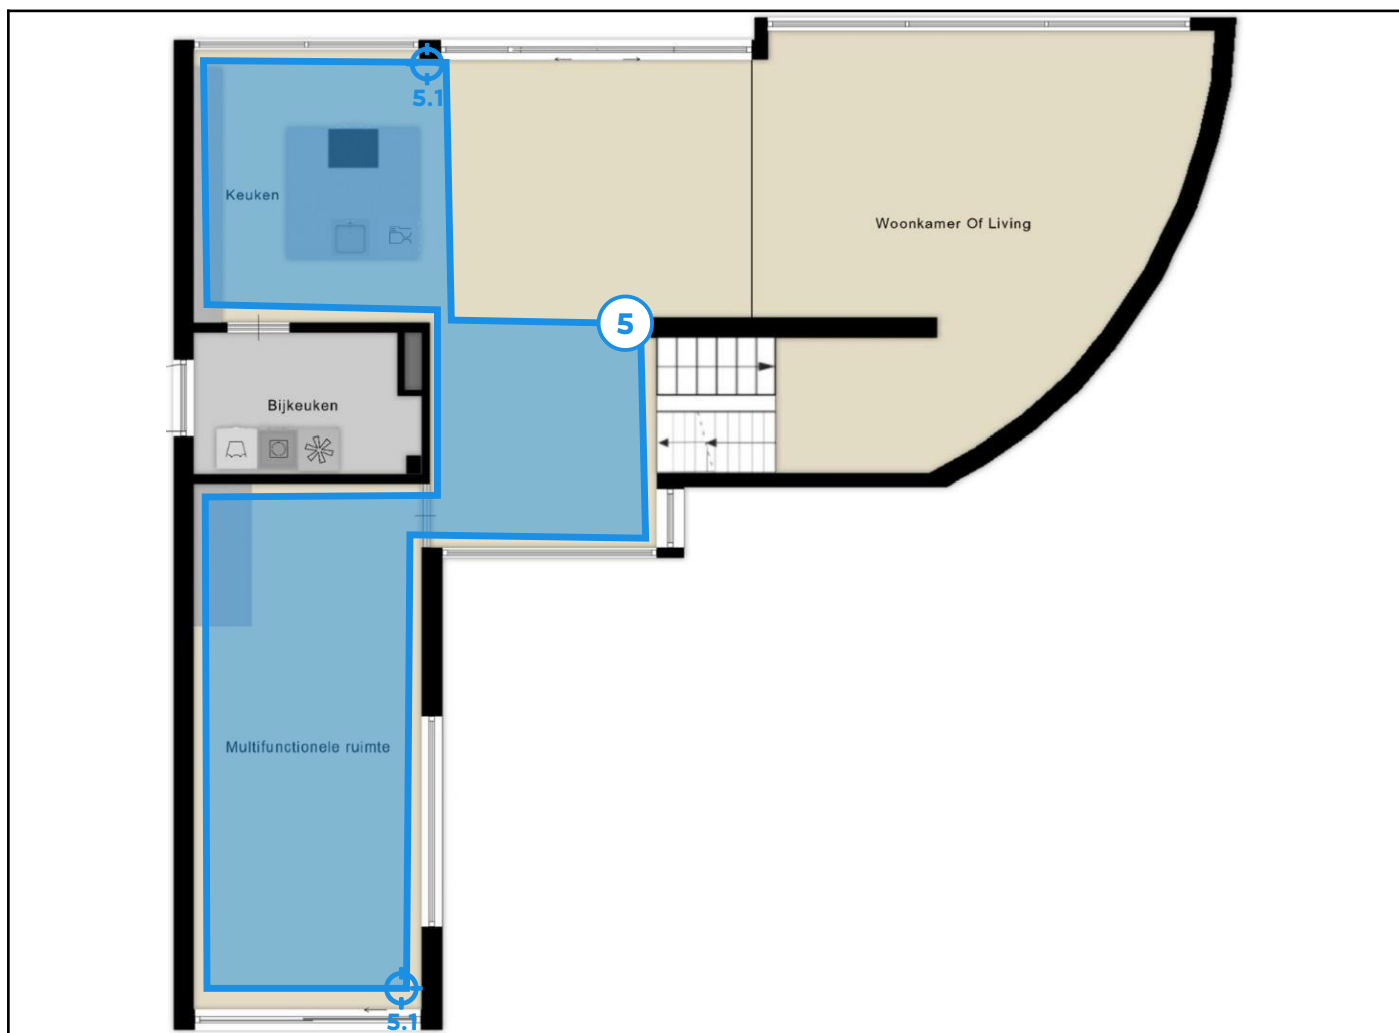
## Plan 1.6: Plan tussenverdieping (2)

Beschrijving	Type	Actie
5. Pleisterwerk plafond	Geen asbest	-
5.1 Code: 03	Mengmonster	-

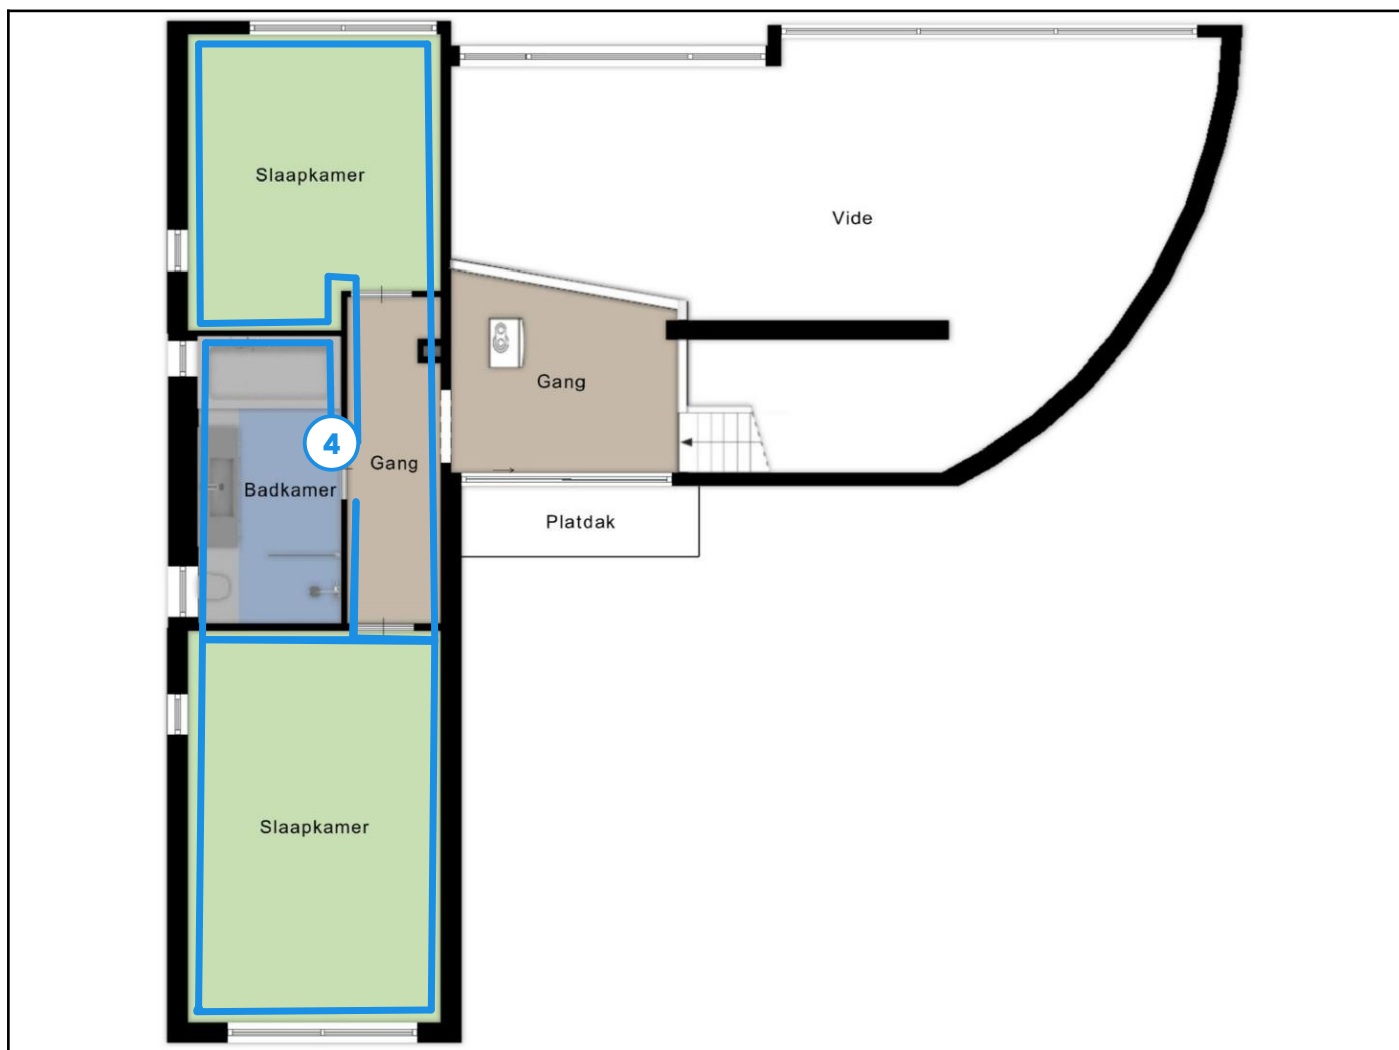
## Plan 1.7: Plan 1e verdiep (1)

Beschrijving	Type	Actie
4. Pleisterwerk muren	Geen asbest	-

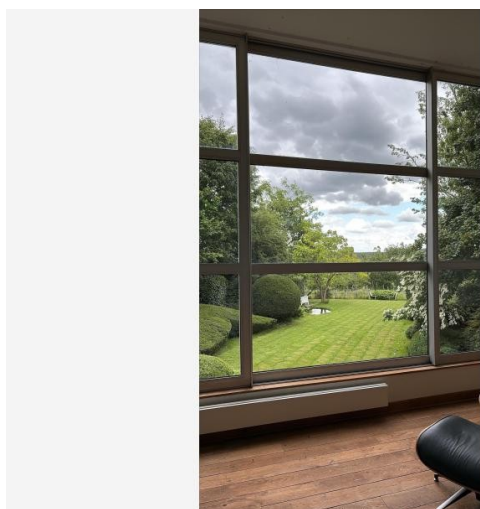
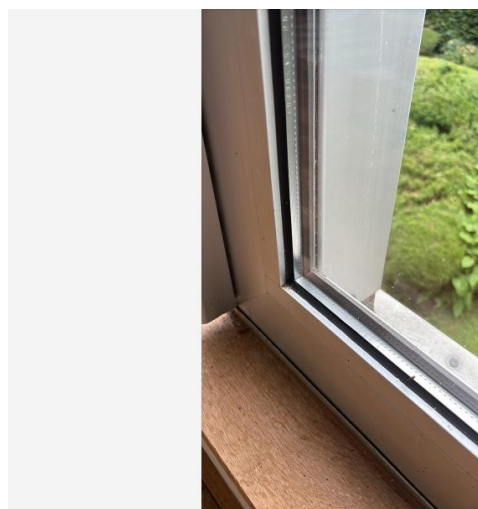
### Fiche 8: Afdichtingen schrijnwerk

Beschrijving	Notitie	Terug te vinden op plannen
Fiche 8: Afdichtingen schrijnwerk	-	-
Fiche 9: CV-ketel (niet verdacht)	-	-
