Asbestinventarisatetest

Sanatoriumstraat 6, 1652 Beersel

Attestnummer : 20260609-000032.000

Niet-asbestveilig

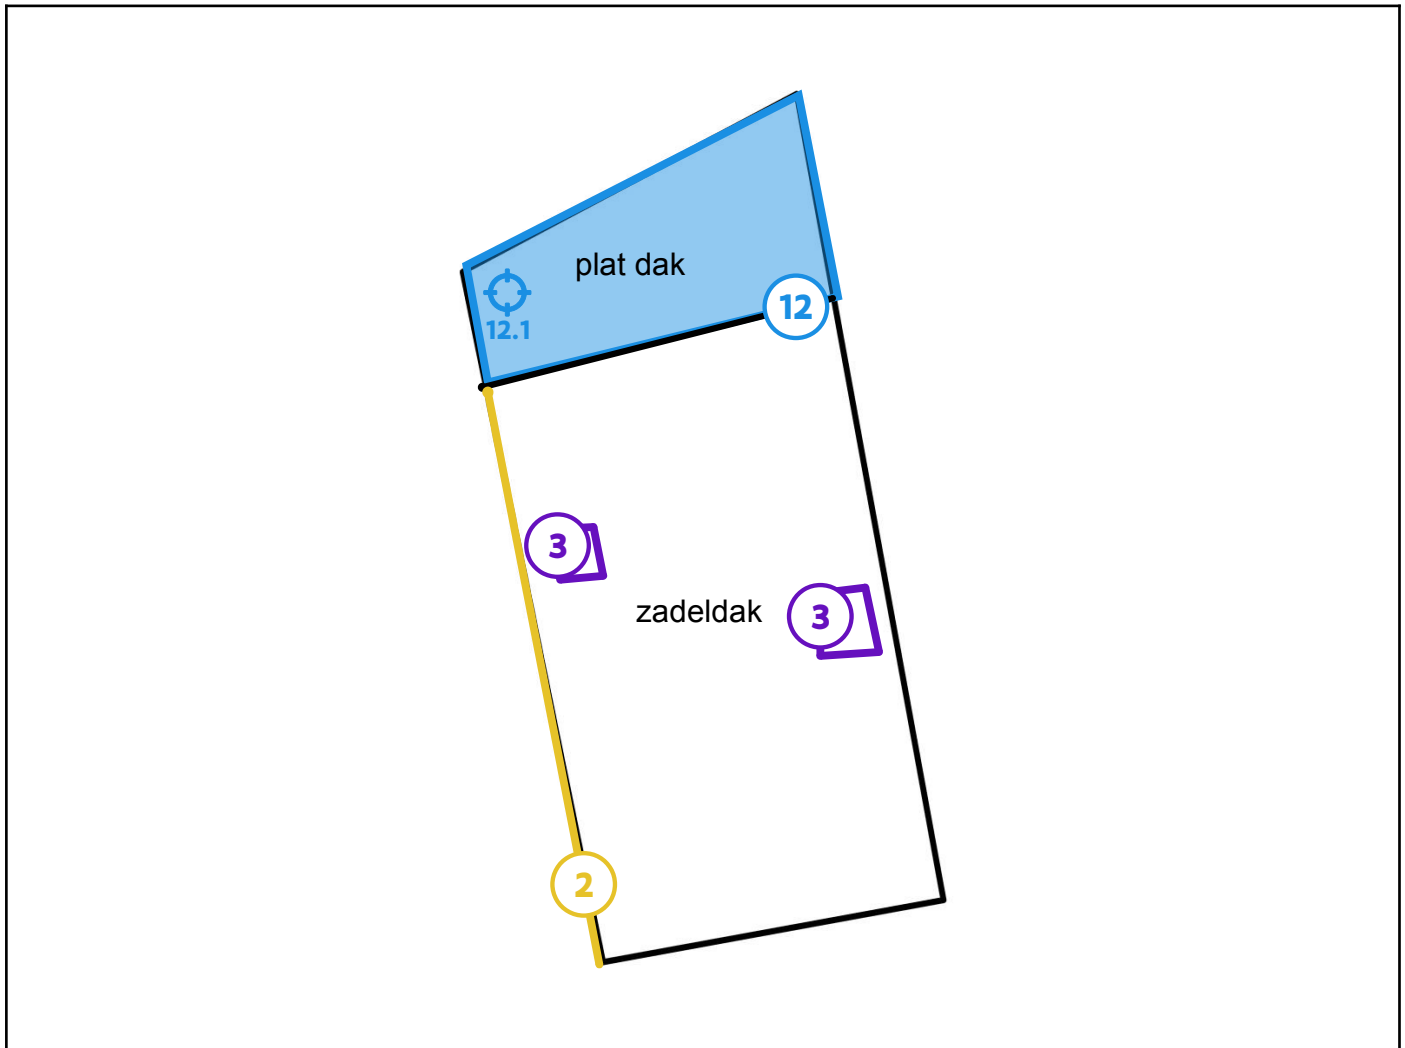
Plan 1.1: Plan daken

Beschrijving	Type	Actie
2. Roofing dakgoot linkerzijde woning gezien van straatkant	Asbestmateriaal	Zorgvuldig beheren
3. Schouw	Beperking	-
12. Roofing plat dak	Geen asbest	-
12.1 Code: 09	Puntmonster	-

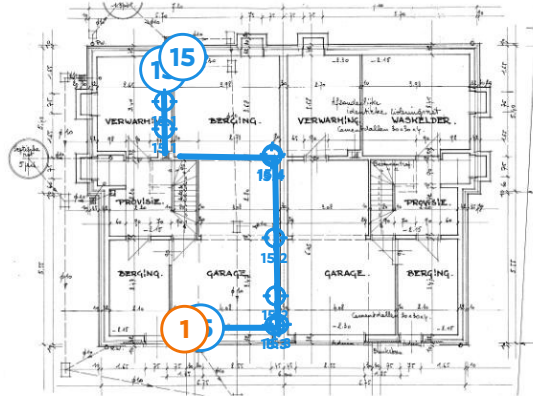
Plan 1.2: Plan kelder

Beschrijving	Type	Actie
1. AC plaat zekeringen garage	Asbestmateriaal	Verwijderen
15. Leidingisolatie (gips)	Geen asbest	-
15.1 Code: 03	Mengmonster	-
15.2 Code: 04	Mengmonster	-
15.3 Code: 05	Mengmonster	-
15.4 Code: 06	Mengmonster	-

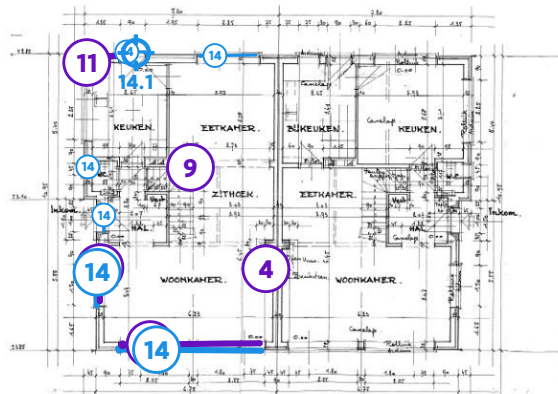
Plan 1.3: Plan gelijkvloers

Beschrijving	Type	Actie
4. Open haard	Beperking	-
9. Pakking radiatoren	Advies	-
11. Faiencetegels (lijm)	Advies	-
14. Mastiek tussen kader en gevel	Geen asbest	-
14.1 Code: 10	Puntmonster	-

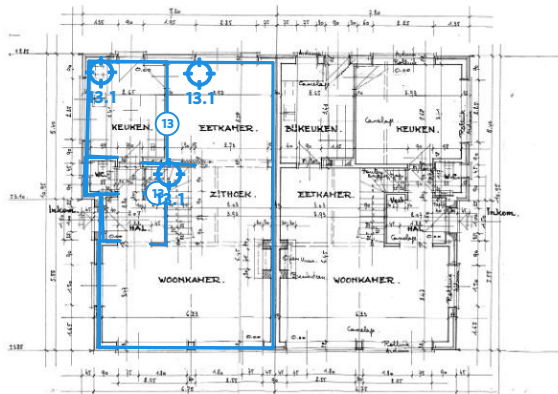
Plan 1.4: Plan gelijkvloers

Beschrijving	Type	Actie
13. Pleisterwerk wanden	Geen asbest	-
13.1 Code: 01	Mengmonster	-

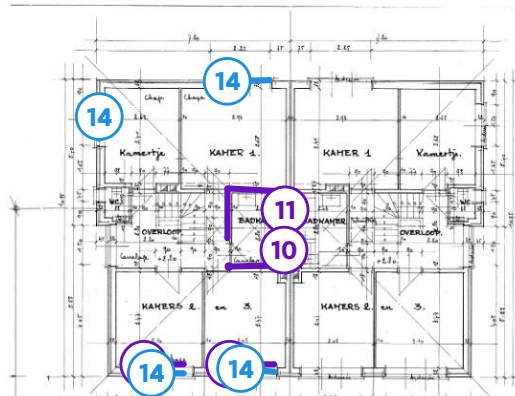
Plan 1.5: Plan verdieping

Beschrijving	Type	Actie
9. Pakking radiatoren	Advies	-
10. Ventilatiekanalen	Advies	-
11. Faiencetegels (lijm)	Advies	-
14. Mastiek tussen kader en gevel	Geen asbest	-

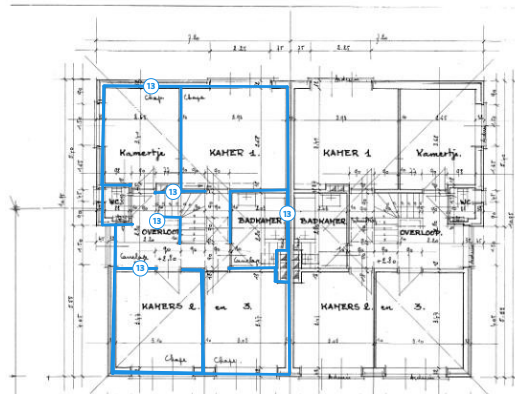
Plan 1.6: Plan verdieping

Beschrijving	Type	Actie
13. Pleisterwerk wanden	Geen asbest	-

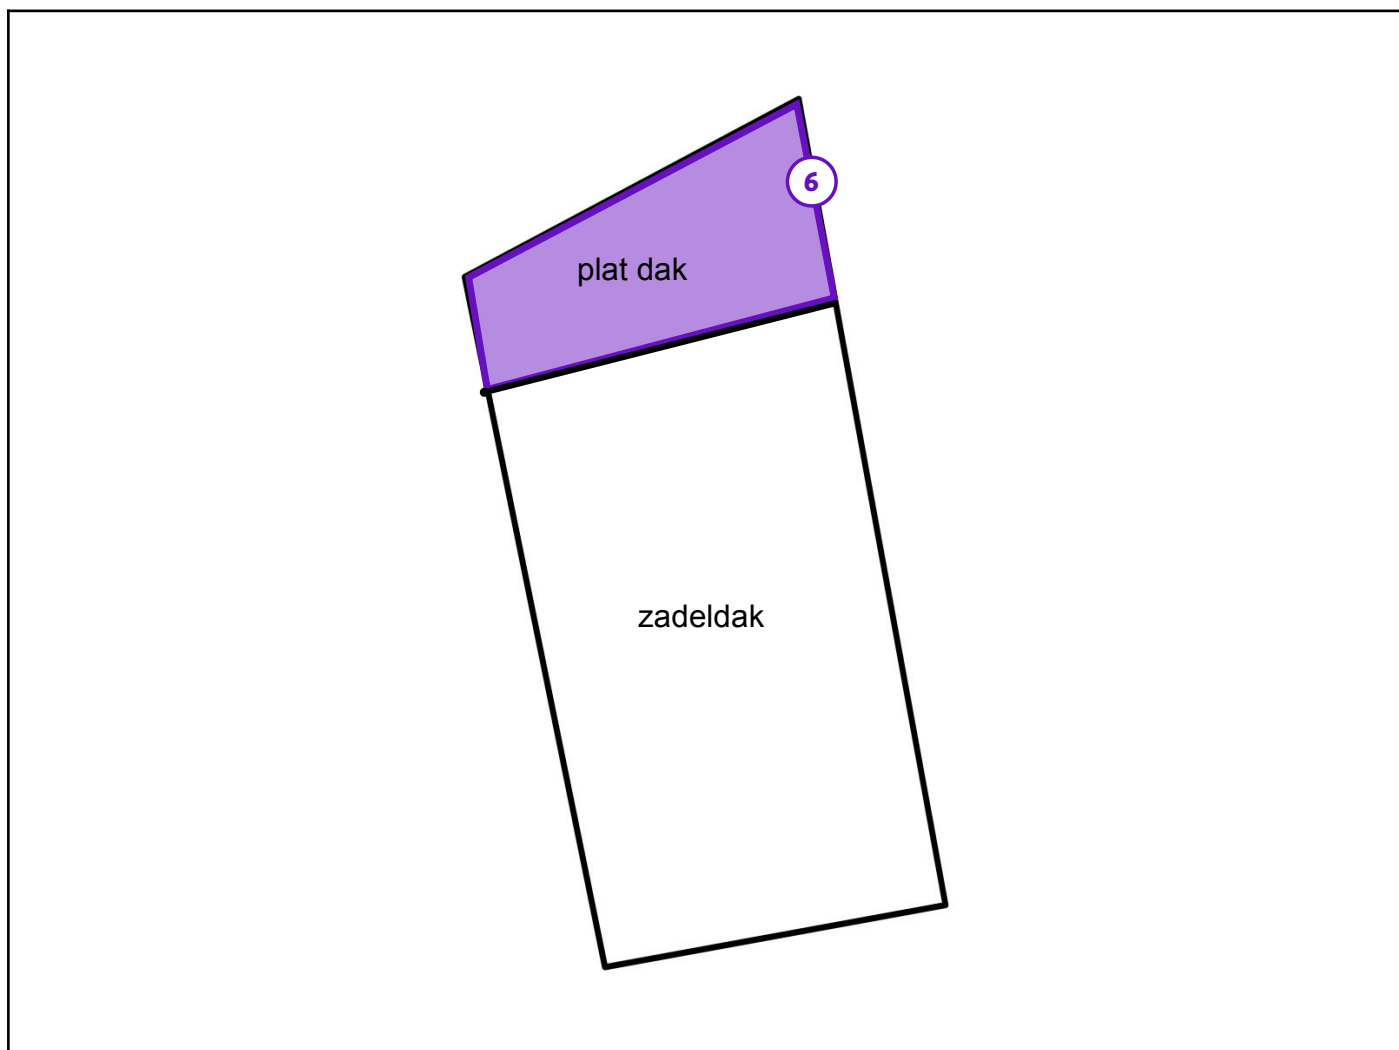
Plan 1.9: Plan

Beschrijving	Type	Actie
6. Plafonds bestaande uit voorzetpanelen	Advies	-

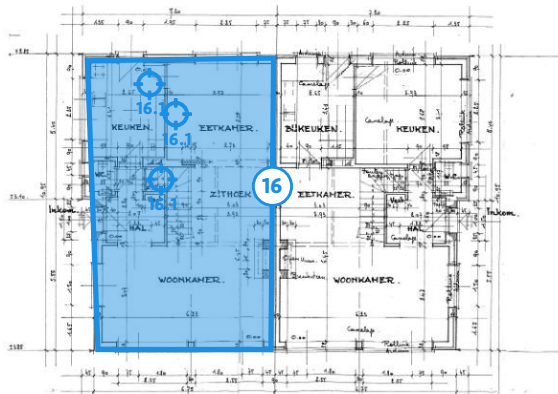
Plan 1.10: Plan gelijkvloers

Beschrijving	Type	Actie
16. Pleisterwerk plafonds	Geen asbest	-
16.1 Code: 02	Mengmonster	-

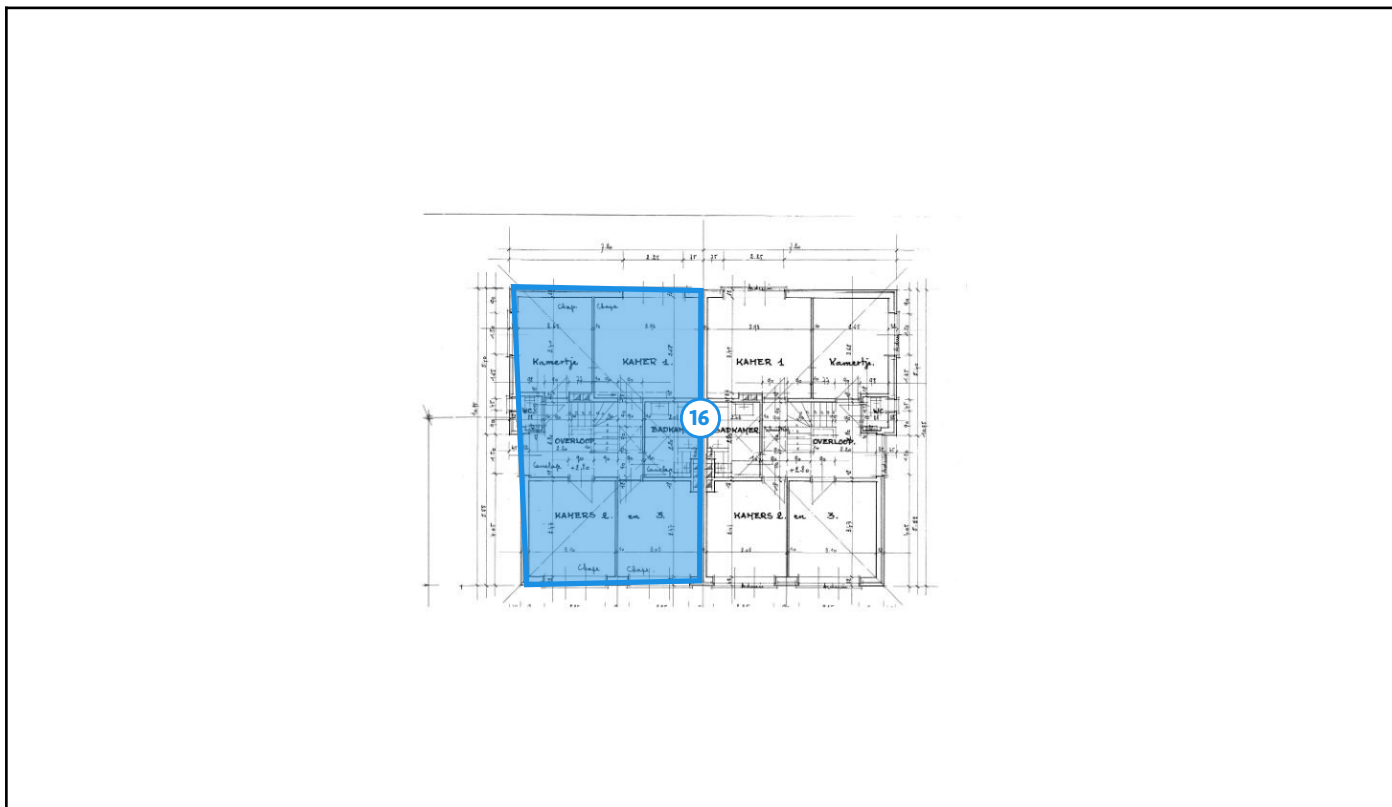
Plan 1.11: Plan verdieping

Beschrijving	Type	Actie
16. Pleisterwerk plafonds	Geen asbest	-

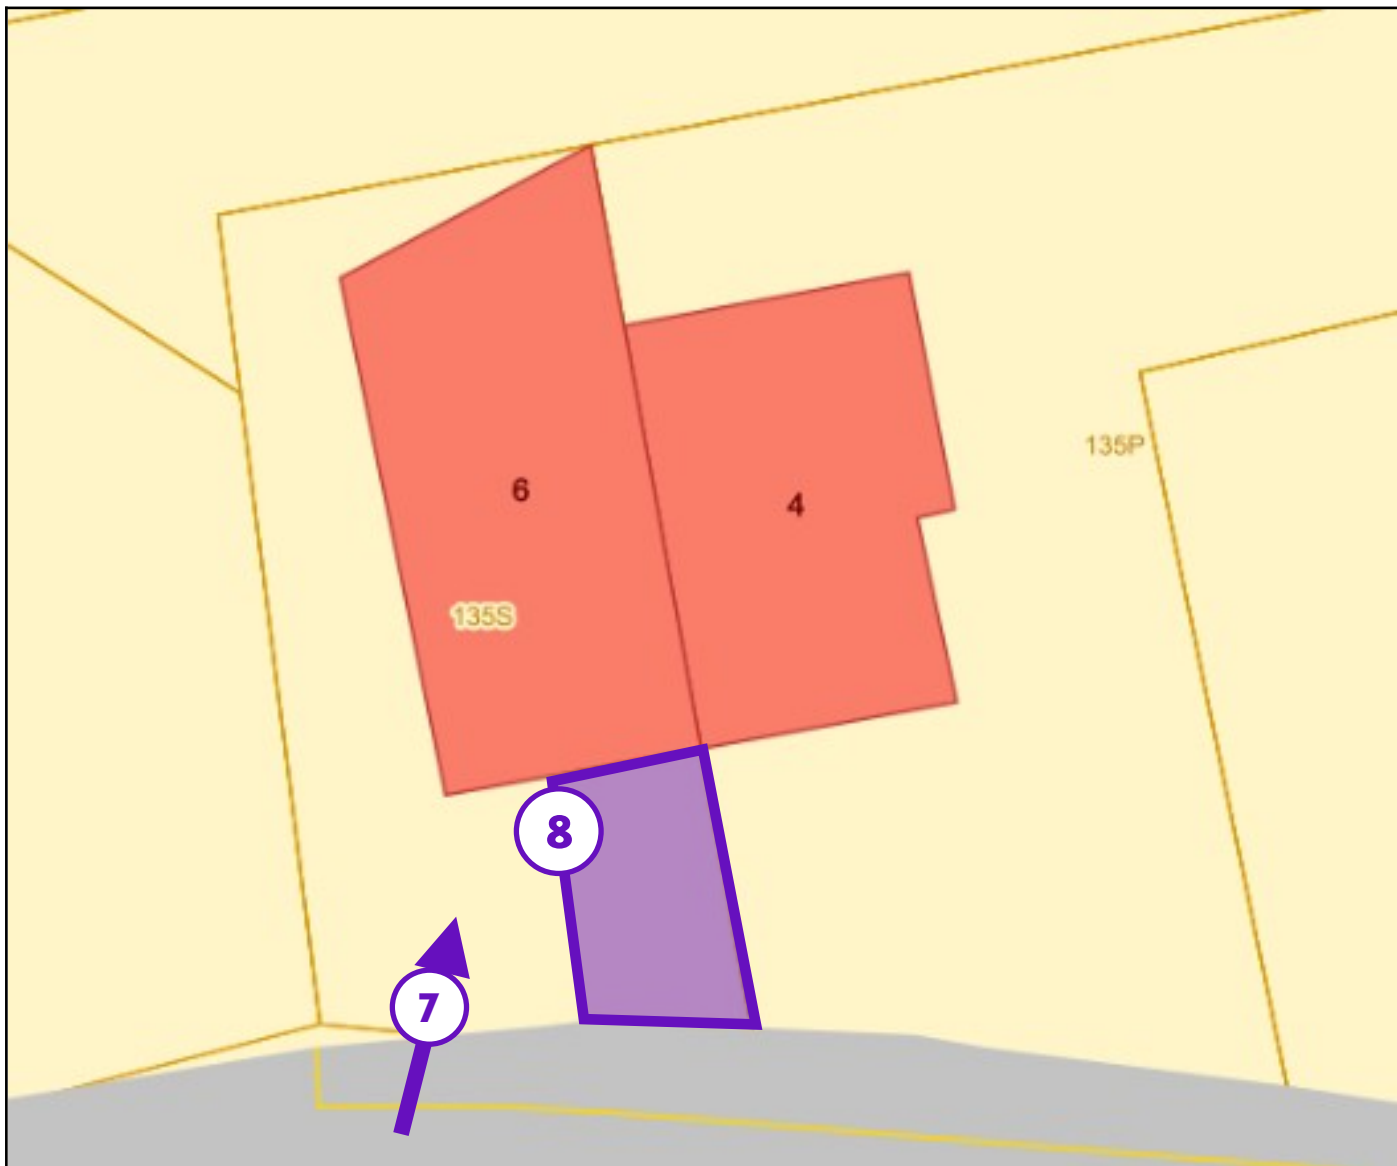
Plan 2.1: Vaststellingen buiten de constructies

Beschrijving	Type	Actie
7. Pad naar inkom	Advies	-
8. Oprit	Advies	-
