Asbestinventarisatetest

Laarheidestraat 32, 1650 Beersel

Attestnummer : 20260625-000389.000

Niet-asbestveilig

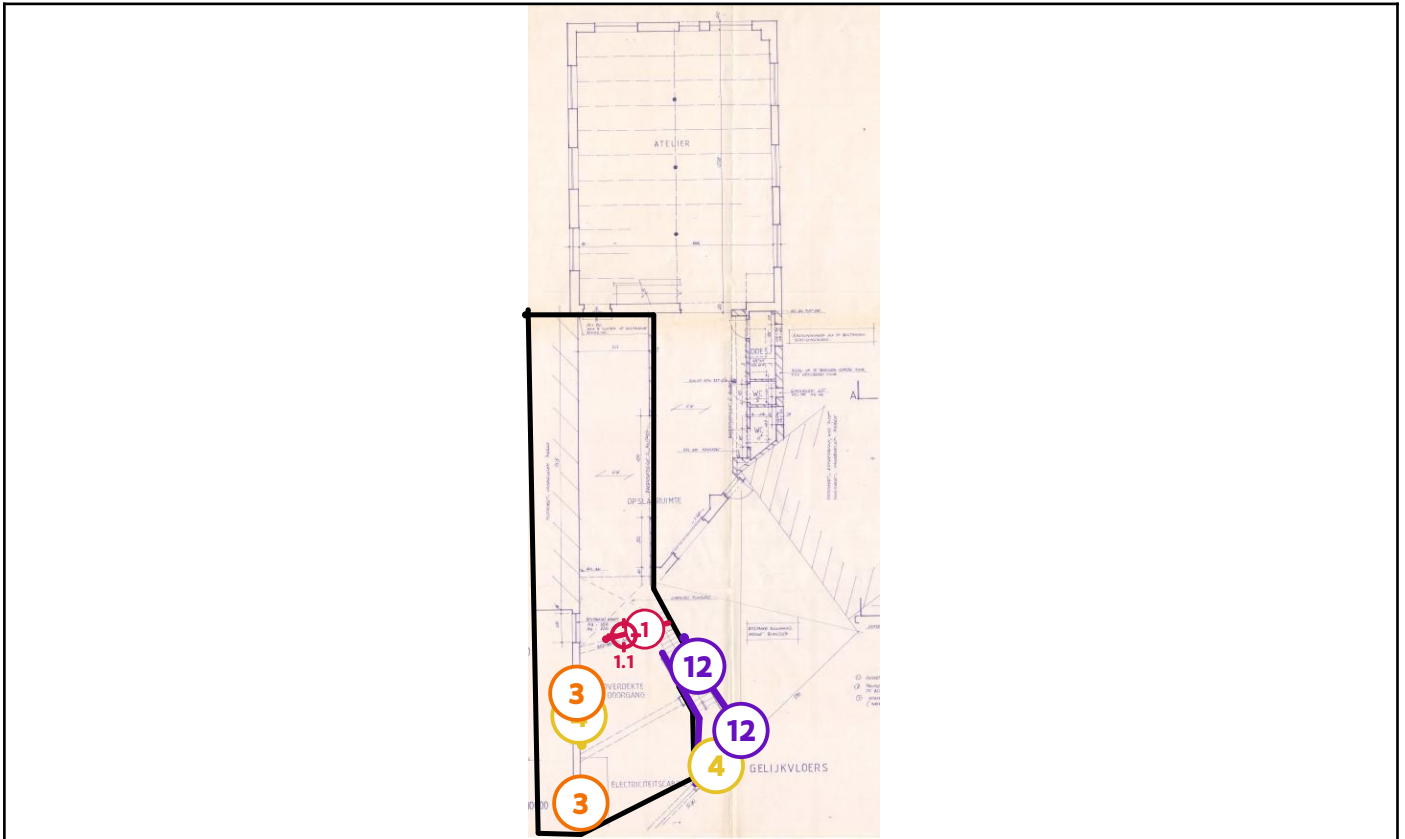
Plan 1.3: Plan gelijkvloers atelier

Beschrijving	Type	Actie
1. AC platen plafond atelier	Asbestmateriaal	Dringend verwijderen
1.1 Code: 05	Puntmonster	-
3. Bakeliet schakelaars/stopcontacten	Asbestmateriaal	Verwijderen
4. Bakeliet schakelkast	Asbestmateriaal	Zorgvuldig beheren
12. Lambrisering	Advies	-

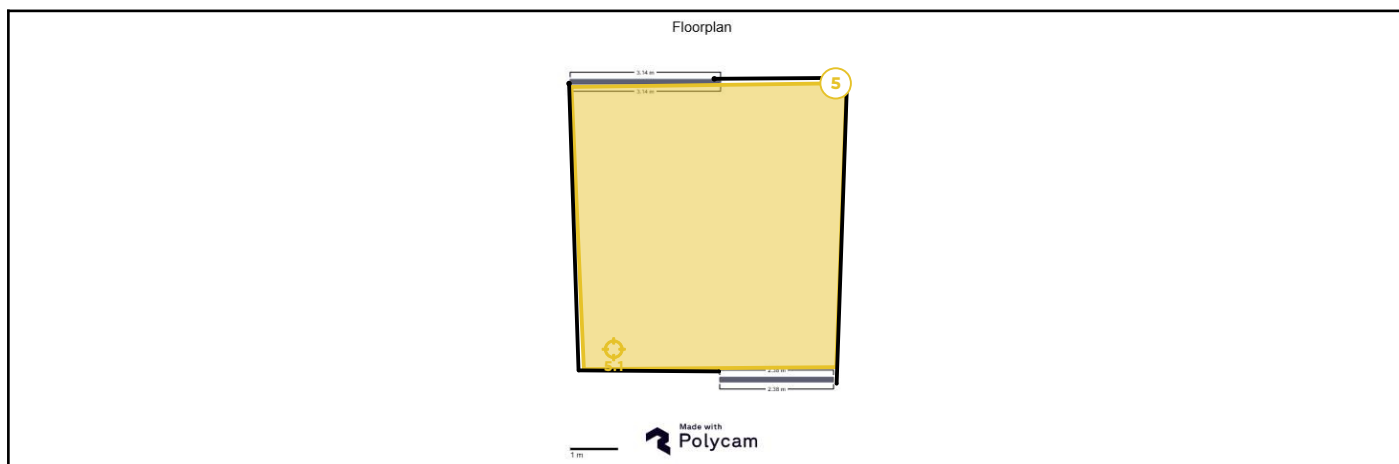
Plan 1.13: Plan niet ingerichte zolder woongedeelte

Beschrijving	Type	Actie
5. Onderdak woongedeelte	Asbestmateriaal	Zorgvuldig beheren
5.1 Code: 07	Puntmonster	-

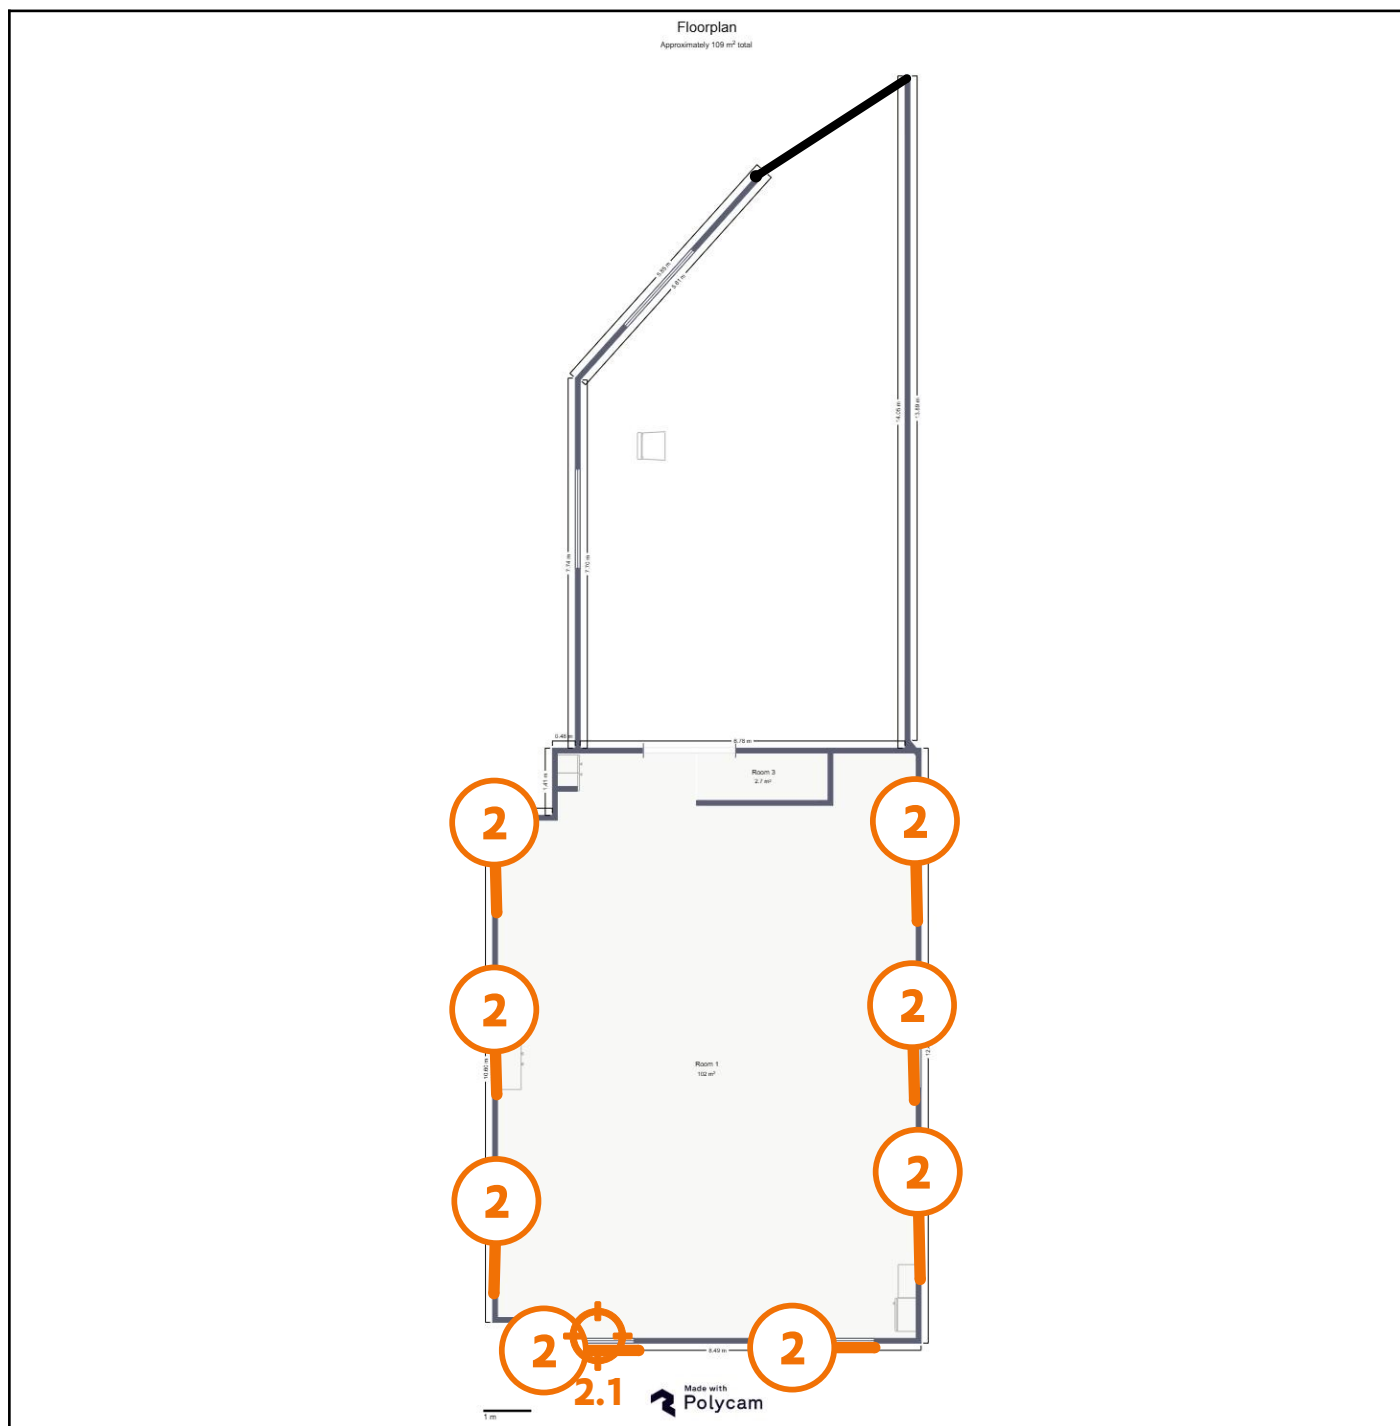
Plan 1.15: Plan verdieping atelier kopie

Beschrijving	Type	Actie
2. Mastiek aan ramen achteraan atelier op eerste verdieping	Asbestmateriaal	Verwijderen
2.1 Code: 06	Puntmonster	-

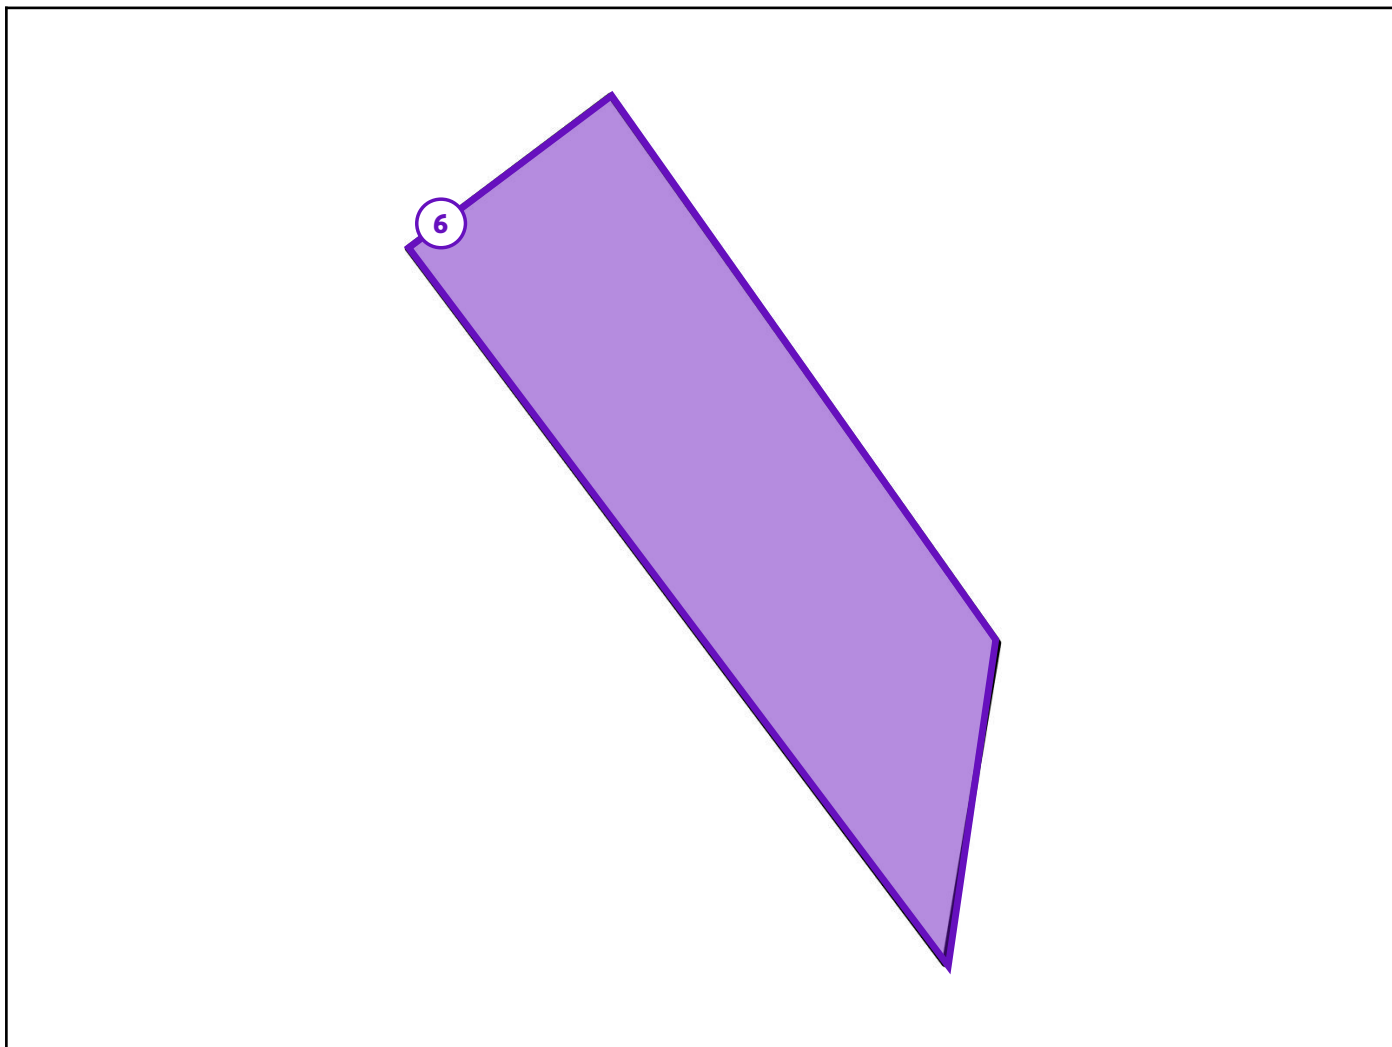
Plan 3.1: Hoogspanningscabine plan

Beschrijving	Type	Actie
6. Inpandige hoogspanningscabine	Beperking	-
