# Asbestinventarisatetest

Kauwenlaan 45, 1700 Dilbeek

Attestnummer : 20260626-000093.000

Uitgegeven op : 26.06.2026

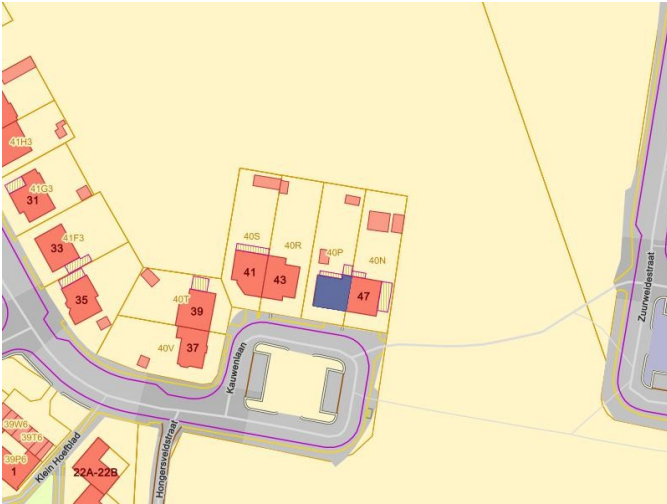
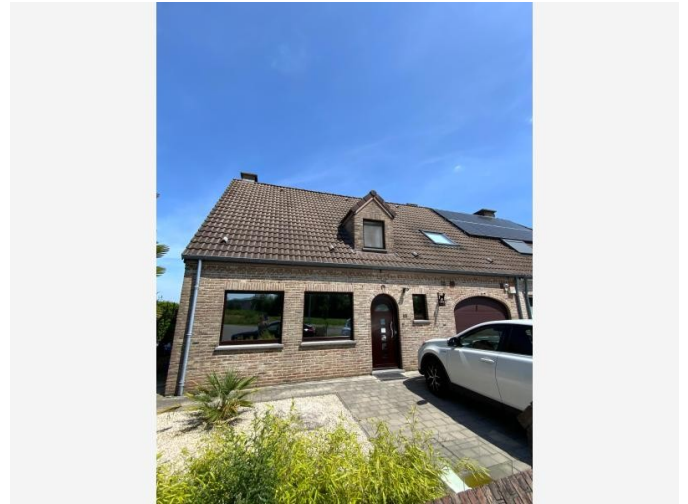
# Zone 1: Hoofdgebouw

- 0 Asbestmaterialen
- 1 Beperking**
- 0 Uitsluitingen
- 0 Roerende goederen
- 0 Puin, steenslag, (water)bodem
- 0 Adviezen
- 2 Geen asbest**

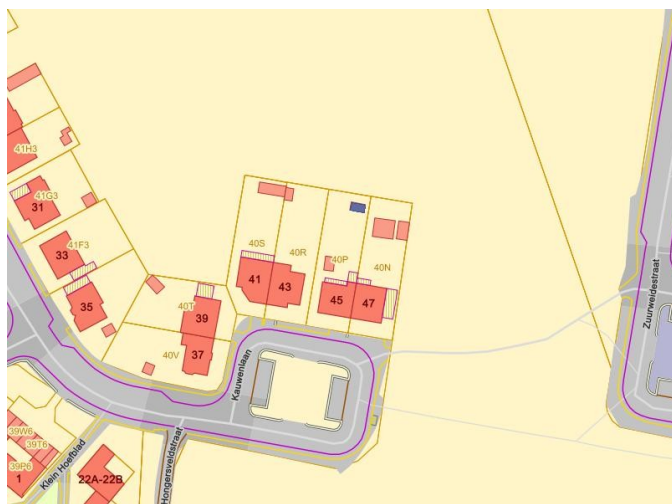
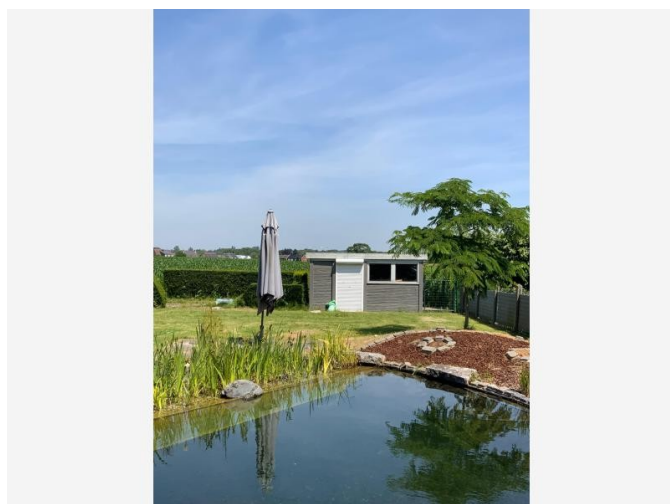
## Zone 2: Bijgebouw

- 0 Asbestmaterialen
- 0 Beperkingen
- 0 Uitsluitingen
- 0 Roerende goederen
- 0 Puin, steenslag, (water)bodem
- 0 Adviezen
- 0 Geen asbest

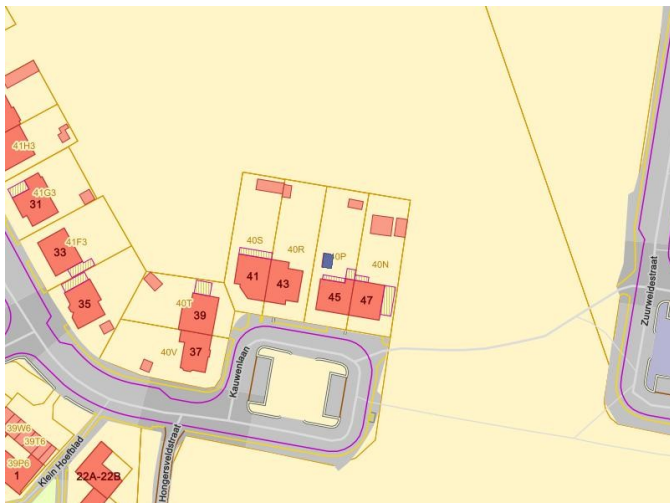
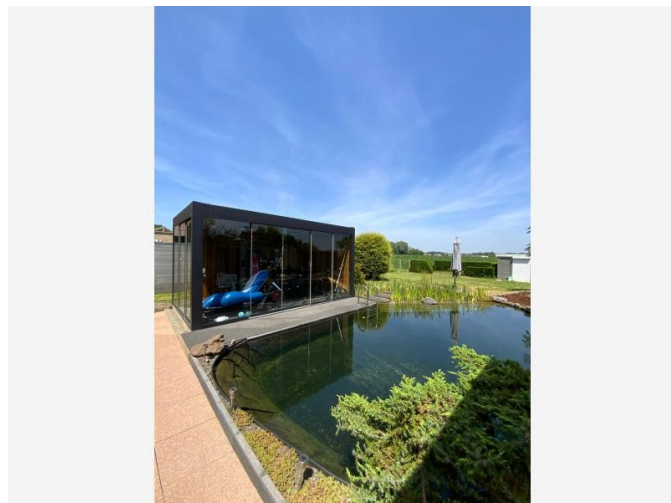
## Zone 3: Bijgebouw

- 0 Asbestmaterialen
- 0 Beperkingen
- 0 Uitsluitingen
- 0 Roerende goederen
- 0 Puin, steenslag, (water)bodem
- 0 Adviezen
- 0 Geen asbest

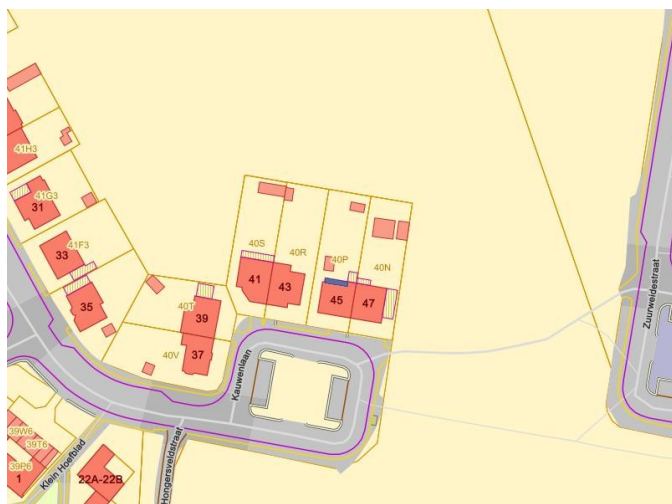
## Zone 4: Afdak

- 0 Asbestmaterialen
- 0 Beperkingen
- 0 Uitsluitingen
- 0 Roerende goederen
- 0 Puin, steenslag, (water)bodem
- 0 Adviezen
- 0 Geen asbest

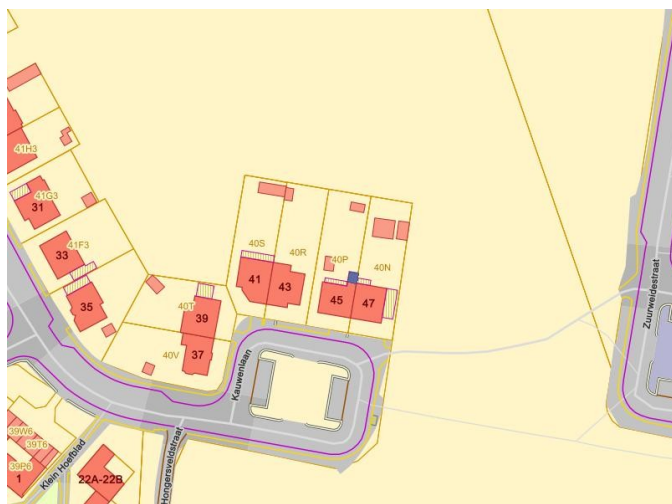
## Zone 5: Afdak

- 0 Asbestmaterialen
- 0 Beperkingen
- 0 Uitsluitingen
- 0 Roerende goederen
- 0 Puin, steenslag, (water)bodem
- 0 Adviezen
- 0 Geen asbest
