# Asbestinventarisatetest

Steenweg naar Alseberg 960, 1654 Beersel

Attestnummer : 20260623-000354.000

Uitgegeven op : 23.06.2026

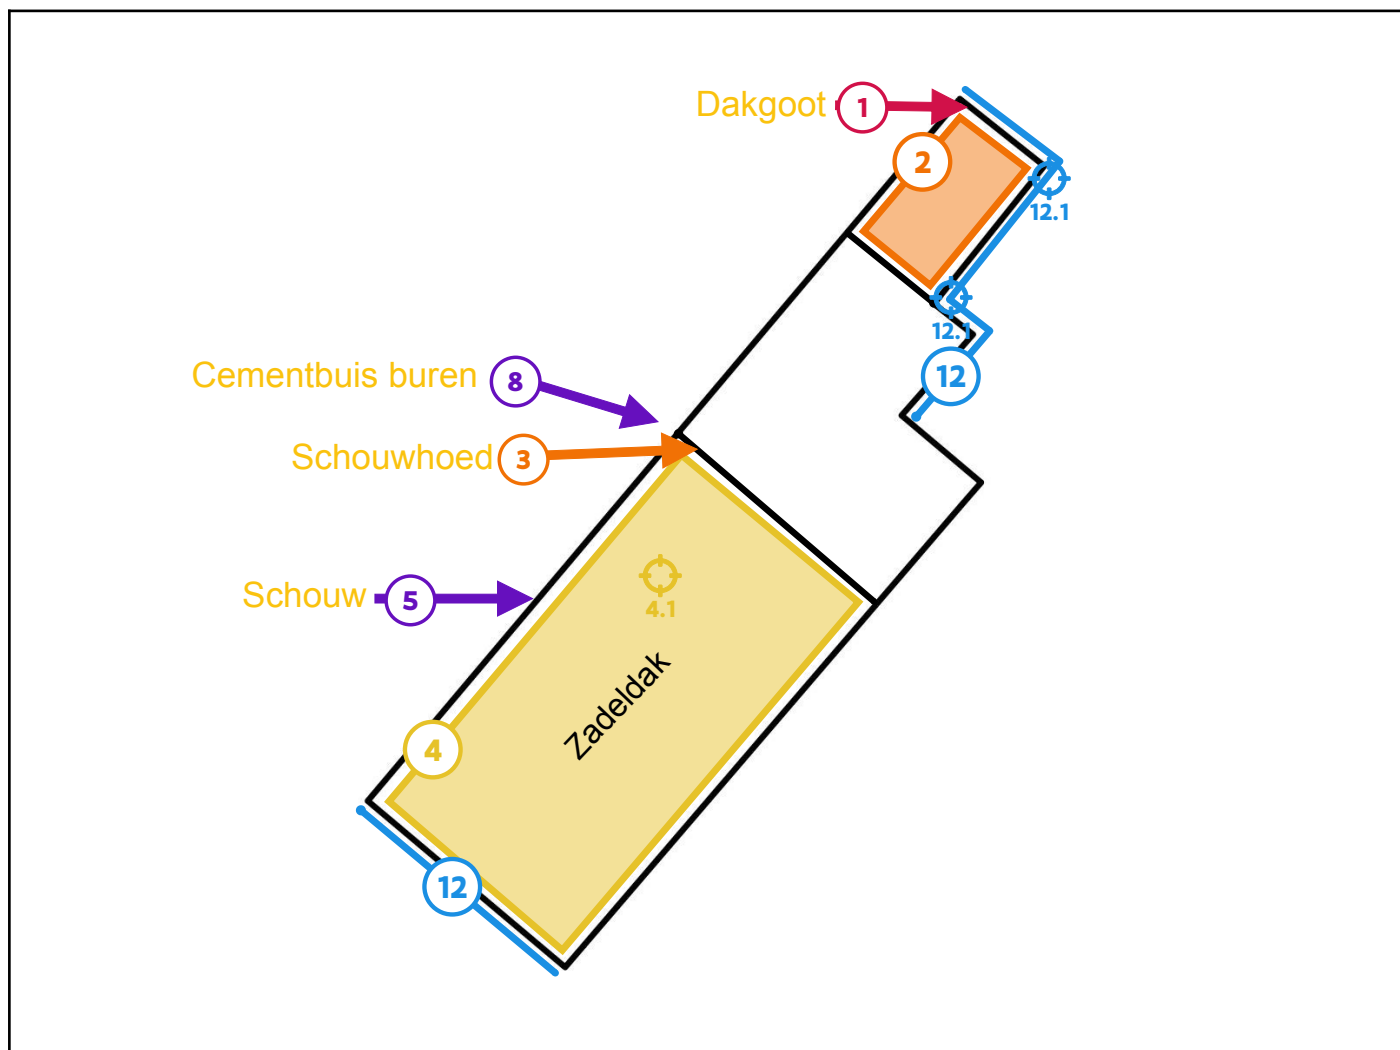
## Plan 1.1: Plan buitenschil

Beschrijving	Type	Actie
1. Mos/ sediment in dakgoot	Asbestmateriaal	Dringend verwijderen
2. Golfplaten dak achterbouw	Asbestmateriaal	Verwijderen
3. Schouwhoed	Asbestmateriaal	Verwijderen
4. Onderdak	Asbestmateriaal	Zorgvuldig beheren
4.1 Code: 04	Puntmonster	-
5. Schouw	Beperking	-
8. Cementbuis buren	Advies	-

12. Cementering gevel	Geen asbest	-
12.1 Code: 01	Mengmonster	-

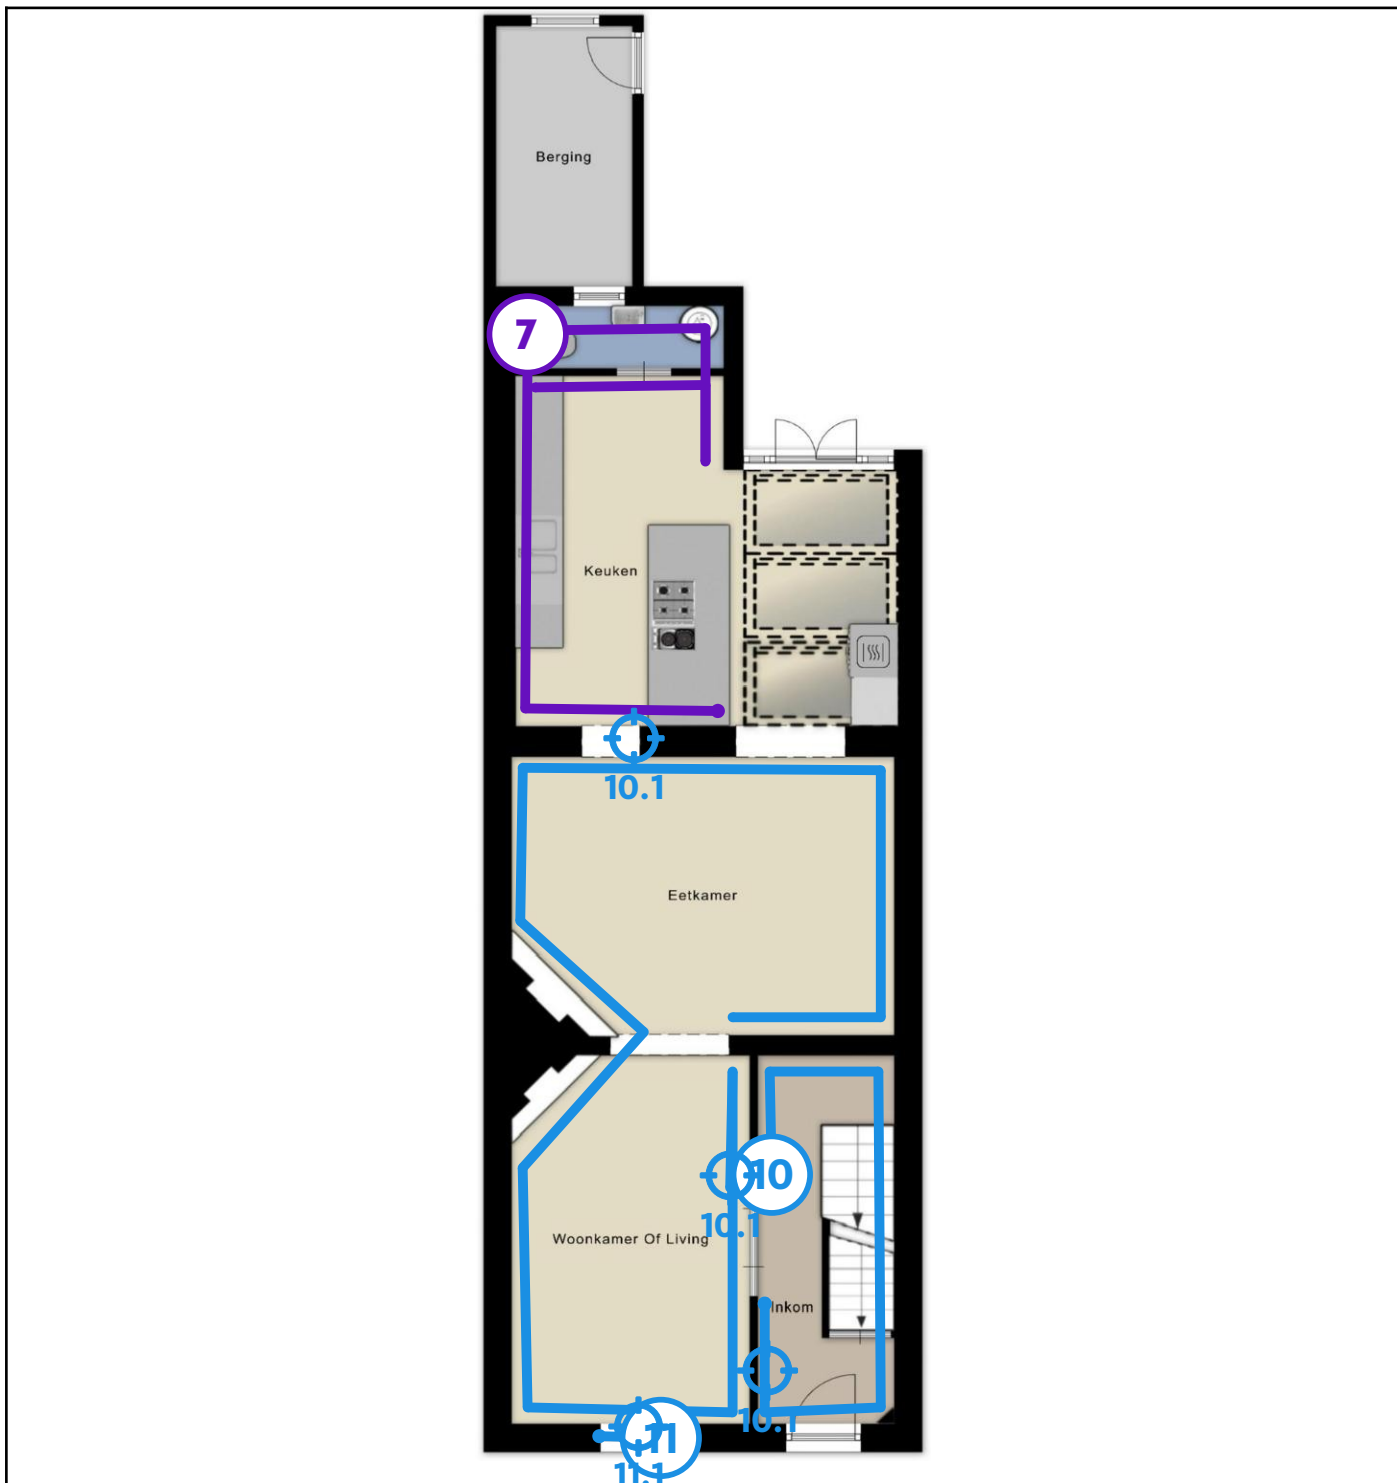
## Plan 1.3: Plan gelijkvloers (1)

Beschrijving	Type	Actie
7. Lijm achter muurtegels	Advies	-
10. Pleisterwerk muren	Geen asbest	-

10.1 Code: 02	Mengmonster	-
11. Afdichtingen schrijnwerk voorkant woning	Geen asbest	-
11.1 Code: 05	Puntmonster	-

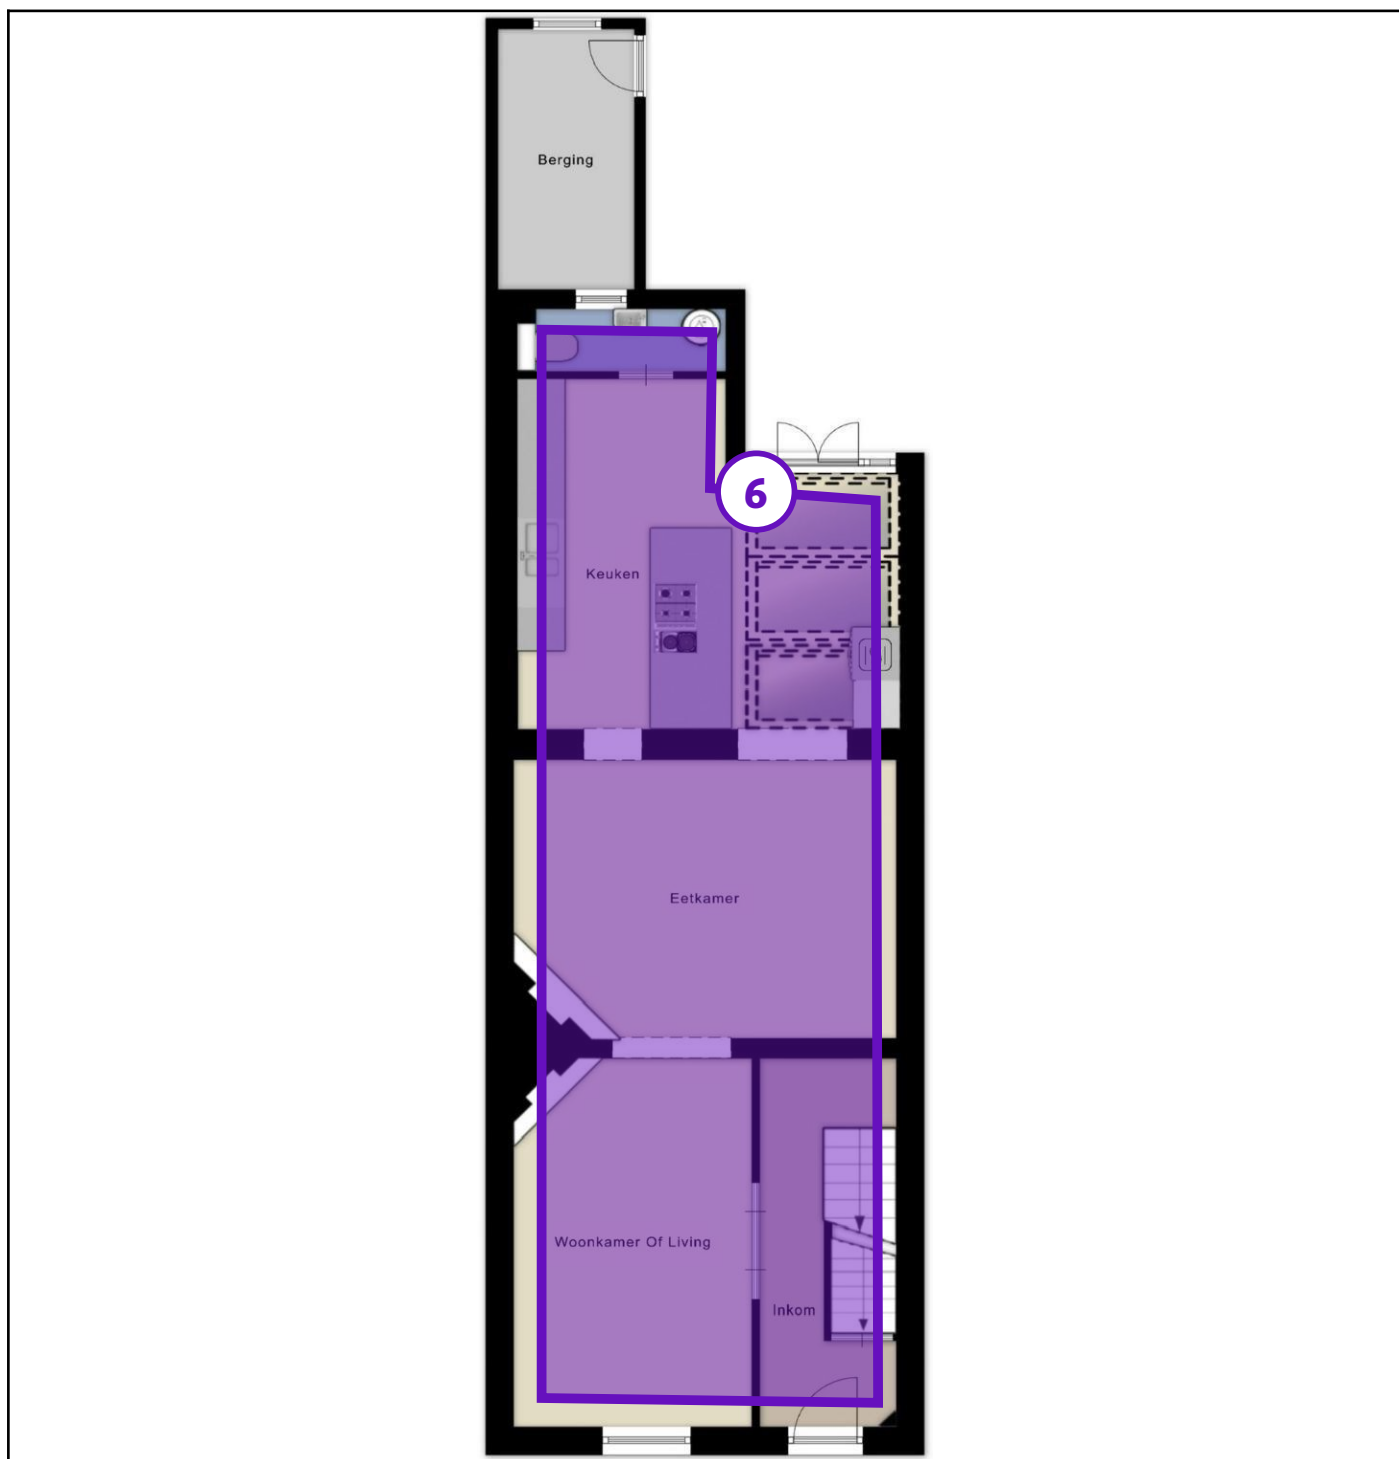
## Plan 1.4: Plan gelijkvloers (2)

Beschrijving	Type	Actie
6. Plafonds bestaande uit voorzetpanelen	Advies	-

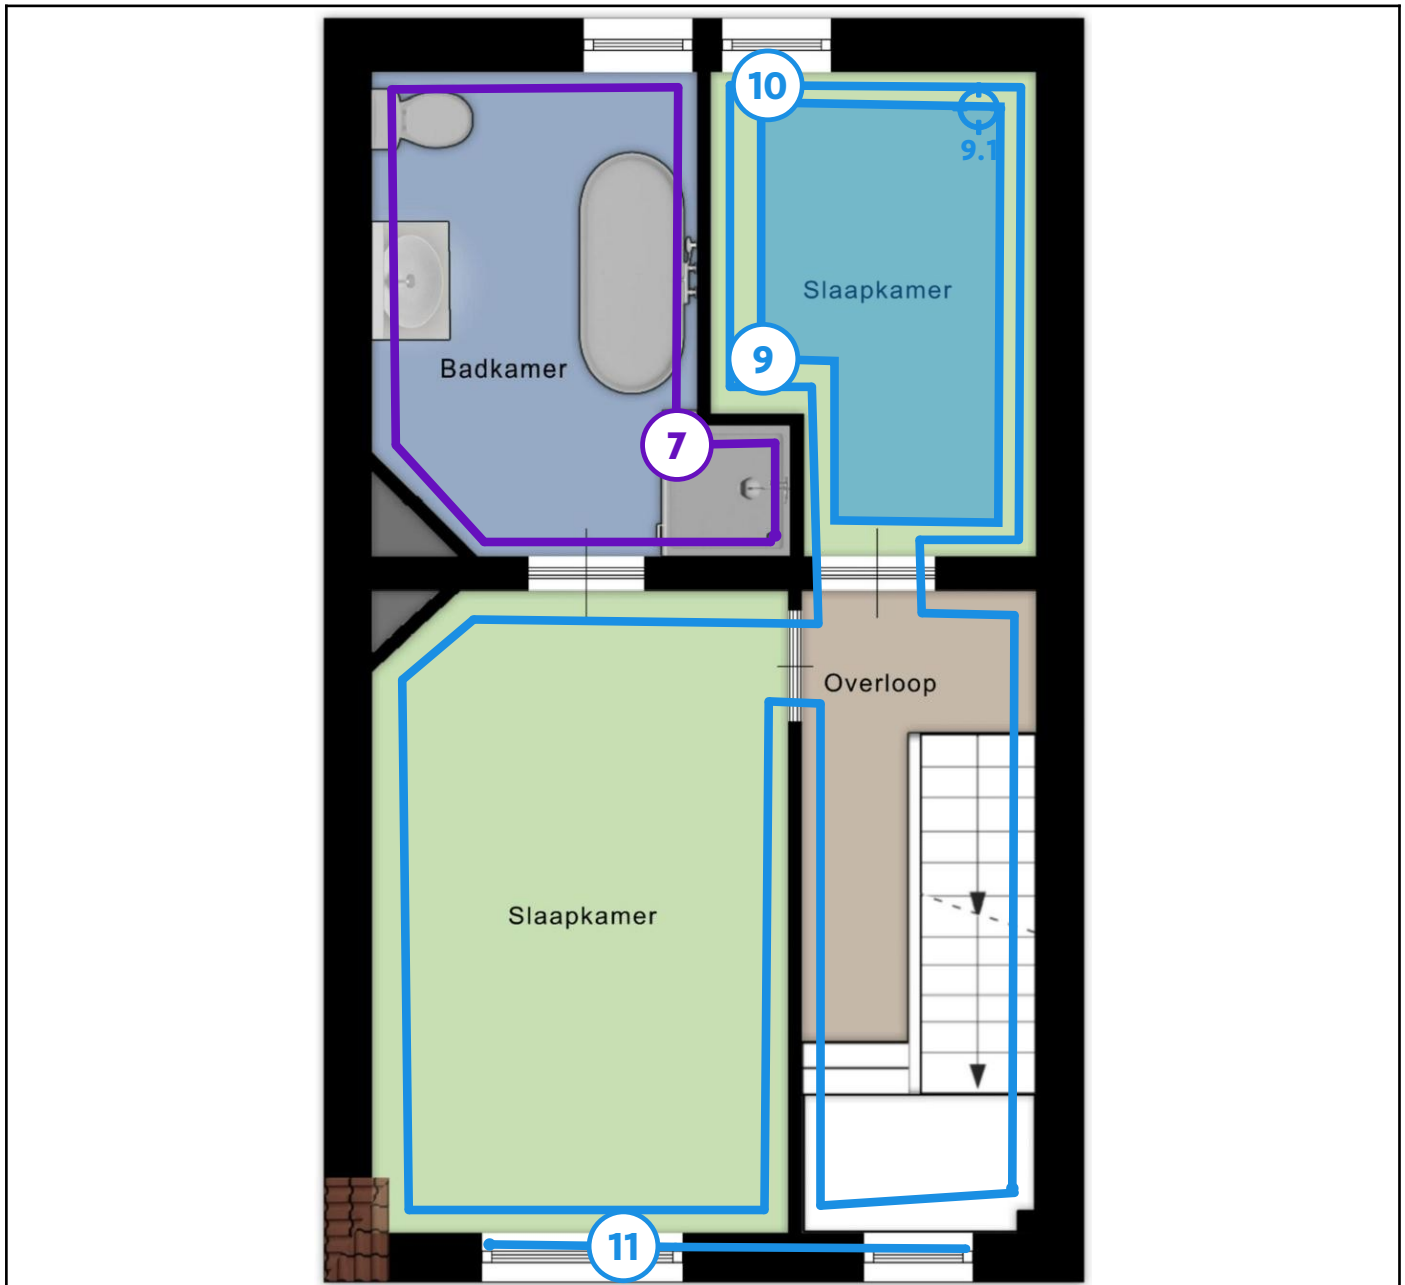
## Plan 1.5: Plan 1e verdiep (1)

Beschrijving	Type	Actie
7. Lijm achter muurtegels	Advies	-
9. Vinyl slaapkamer	Geen asbest	-
9.1 Code: 03	Puntmonster	-
10. Pleisterwerk muren	Geen asbest	-

11. Afdichtingen schrijnwerk voorkant woning	Geen asbest	-
--	-------------	---

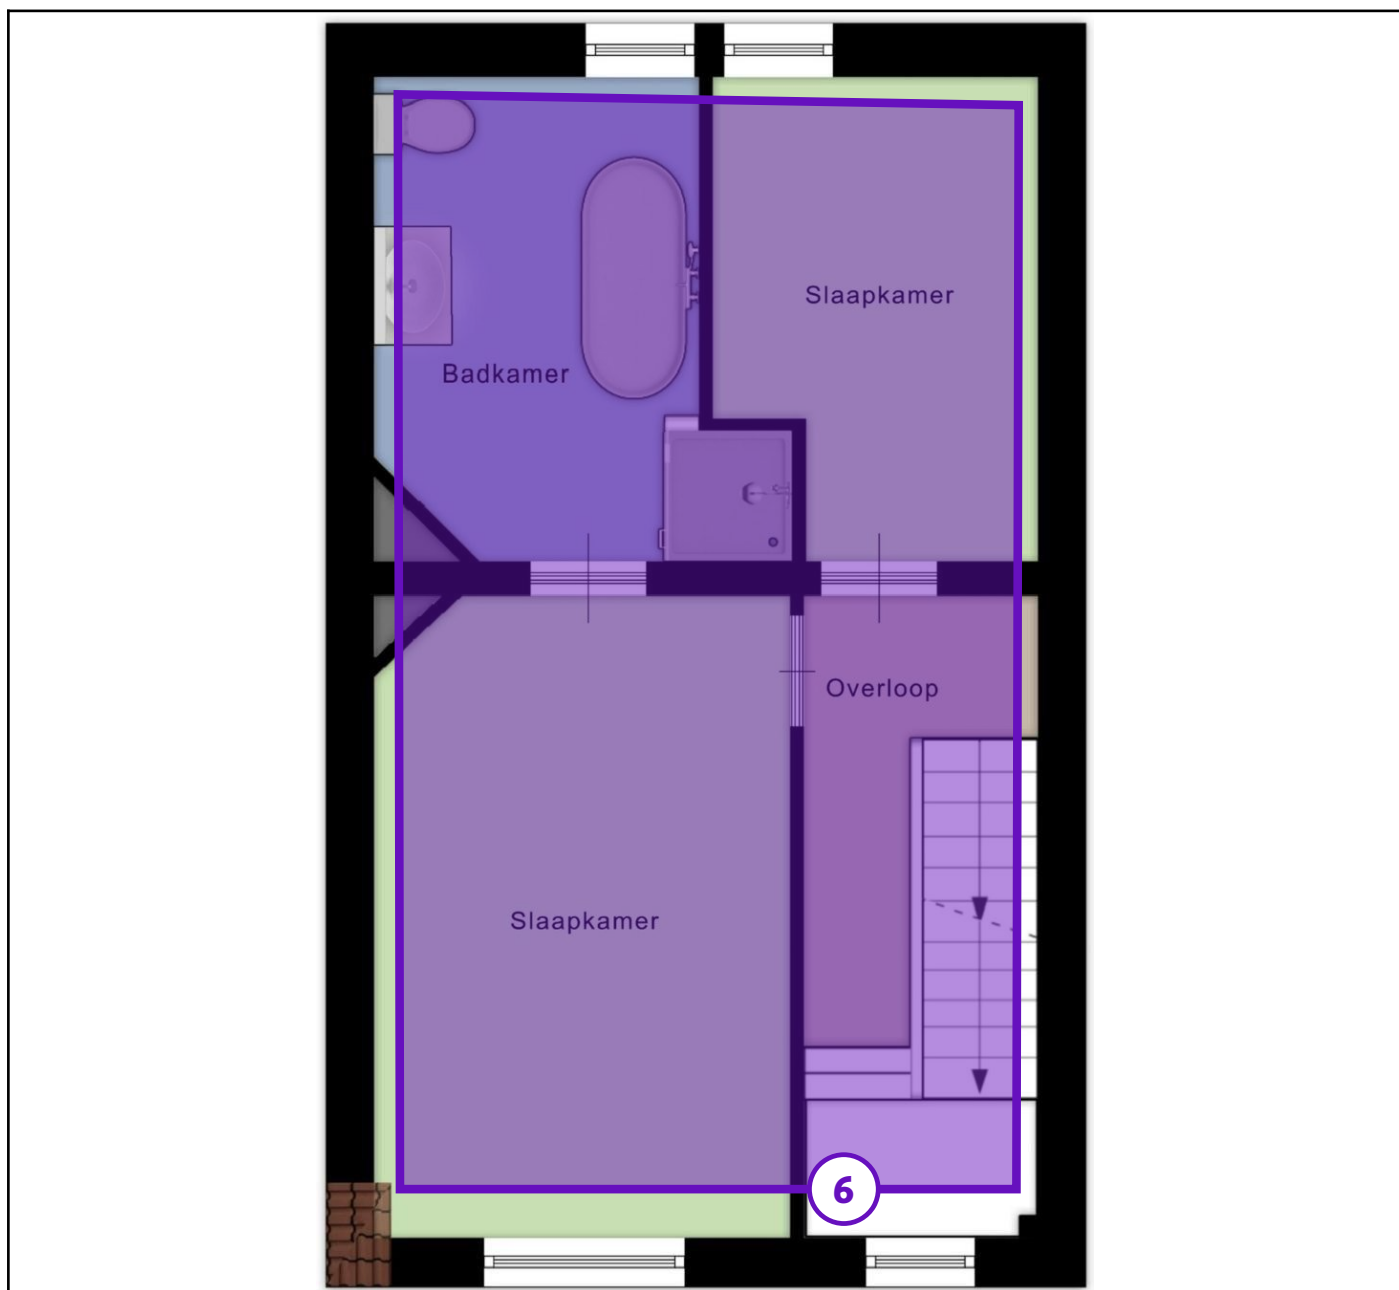
## Plan 1.6: Plan 1e verdiep (2)

Beschrijving	Type	Actie
6. Plafonds bestaande uit voorzetpanelen	Advies	-

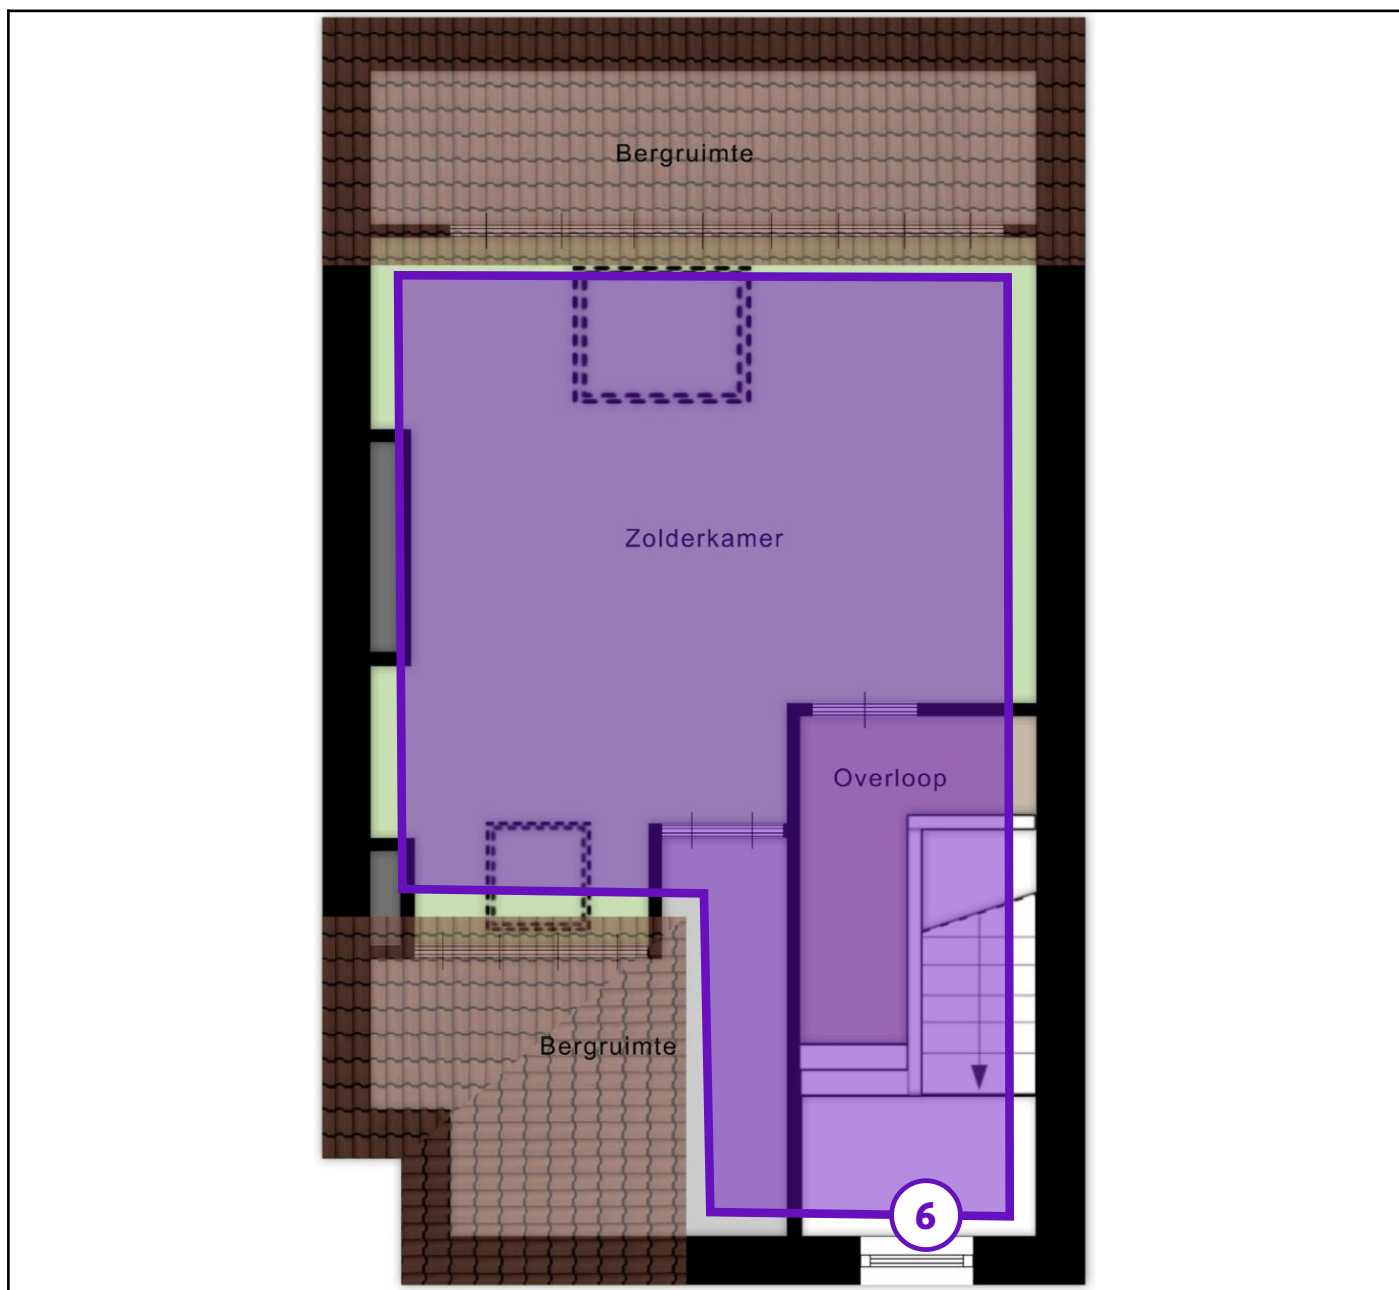
## Plan 1.7: Plan zolder

Beschrijving	Type	Actie
6. Plafonds bestaande uit voorzetpanelen	Advies	-
