Asbestinventarisatetest

Wolvenstraat 13, 1755 Pajottegem

Attestnummer : 20260707-000023.000

Niet-asbestveilig

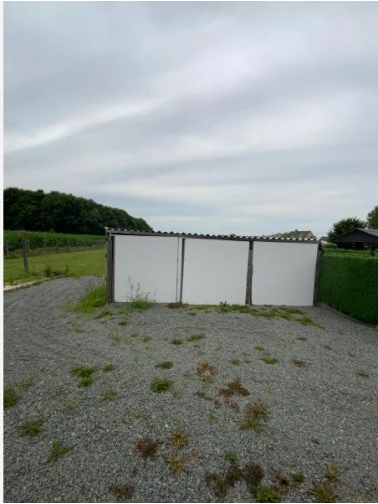
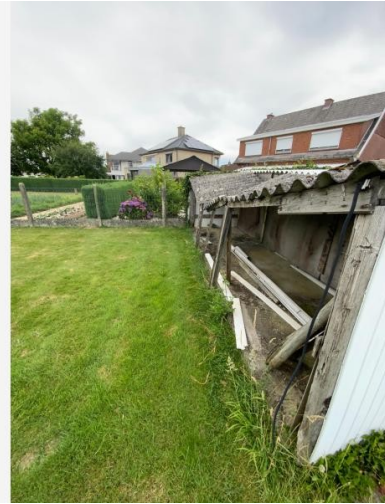
Afdruipzone/afvloeizone

- 0 Asbestmaterialen
- 0 Beperkingen
- 0 Roerende goederen
- 0 Puin, steenslag, (water)bodem
- 0 Adviezen
- 0 Geen asbest
- 1 **Afdruipzone/afvloeizone**

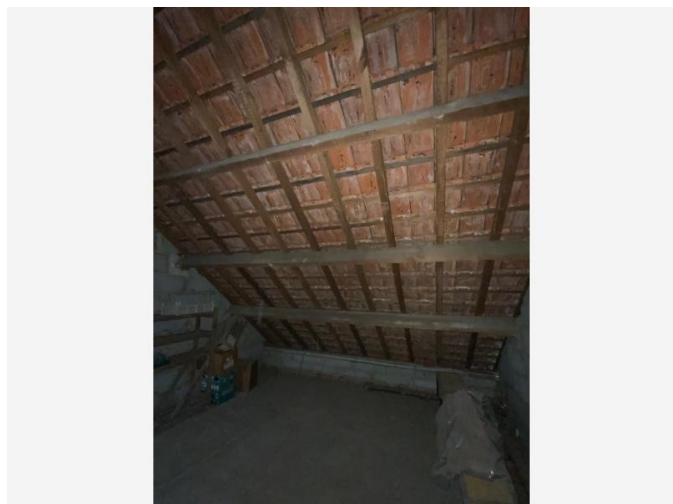
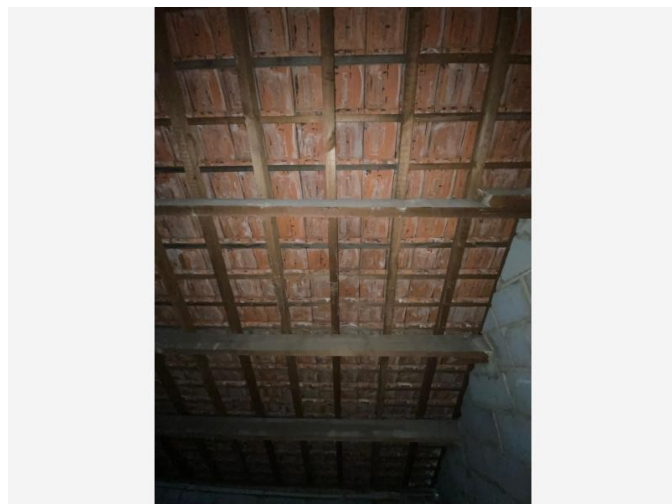
Beschrijving	Notitie	Terug te vinden op plannen
Fiche 13: Liftinfrastructuur (niet aanwezig)	Er is geen liftinfrastructuur aanwezig op de inspectielocatie.	-
Fiche 14: Onderdak (niet aanwezig)	Er is geen te onderzoeken onderdak aanwezig op de inspectielocatie.	-
