# Asbestinventarisatattest

Albertstraat 76, 1500 Halle

Attestnummer : 20260716-000011.000

**Niet-asbestveilig**

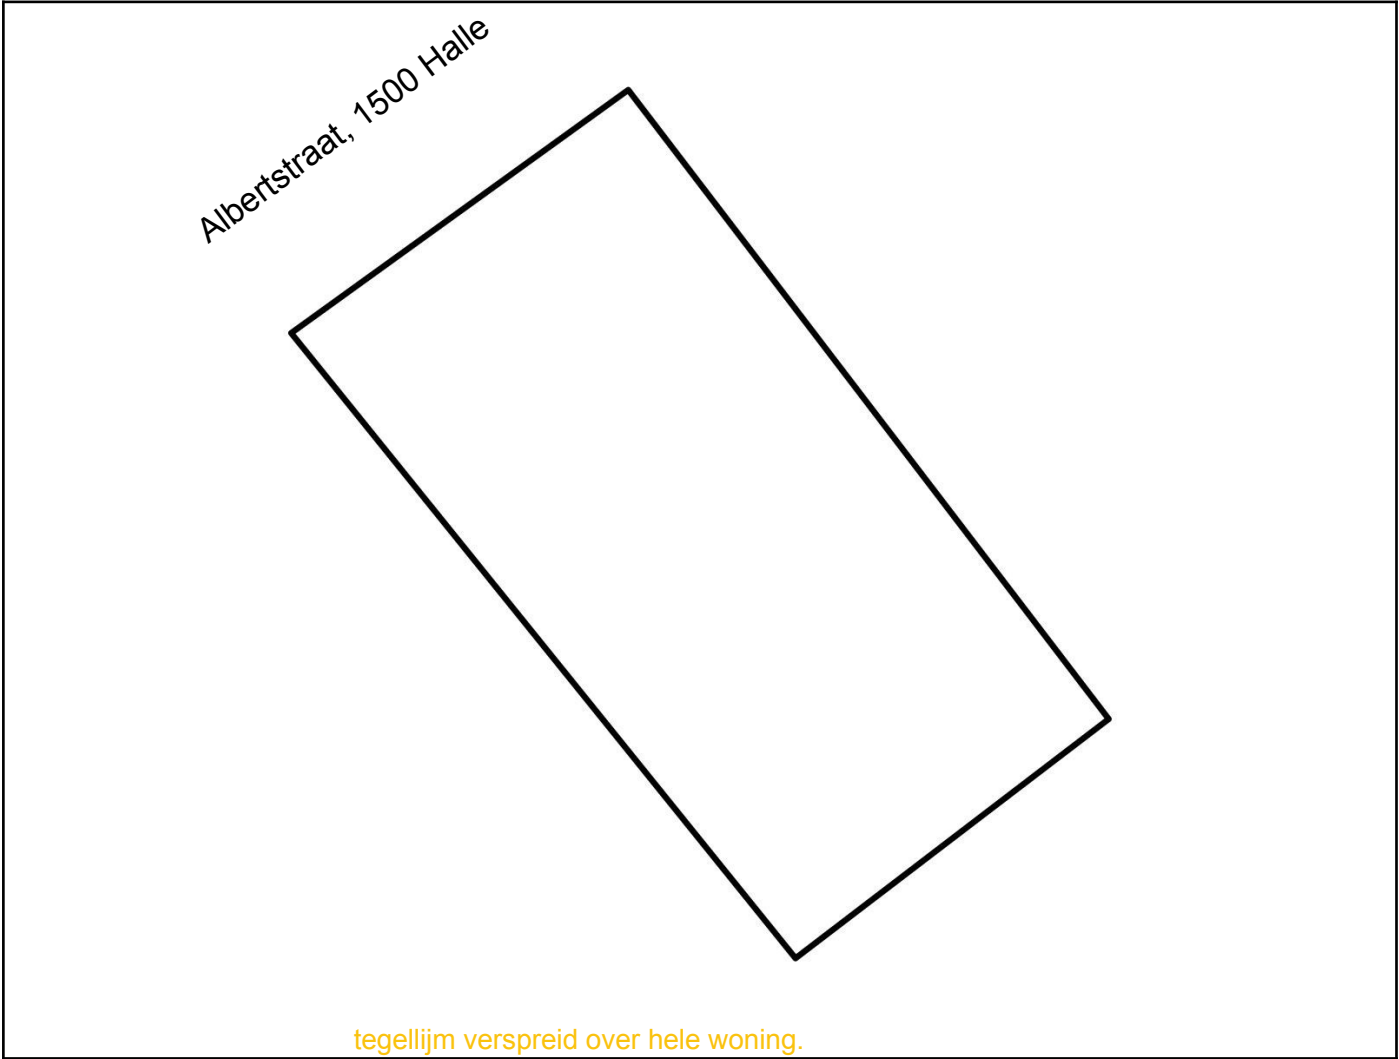
# Plan 1.6: overzichtspan

| Beschrijving | Type | Actie |
|---|---|---|
| 5. Faiencetegels (lijm) | Advies | - |

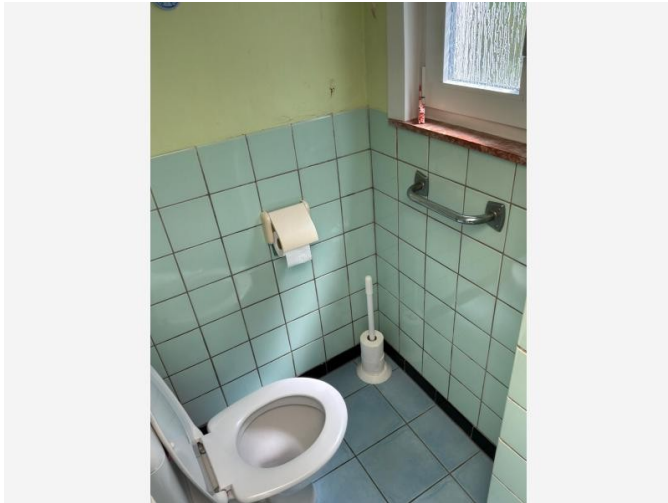
Situeringsfoto

### Informatie over een materiaal dat de asbestdeskundige niet kan waarnemen of vaststellen

| Basis voor advies | Beoordeling op basis van expertise, zonder een vaststelling door de asbestdeskundige. |

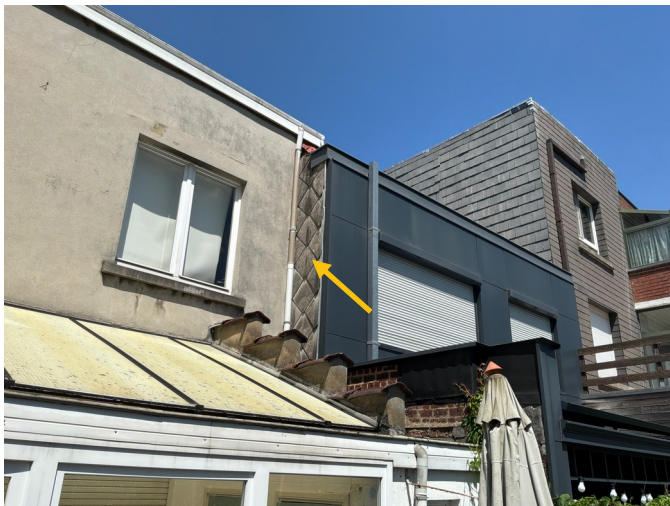
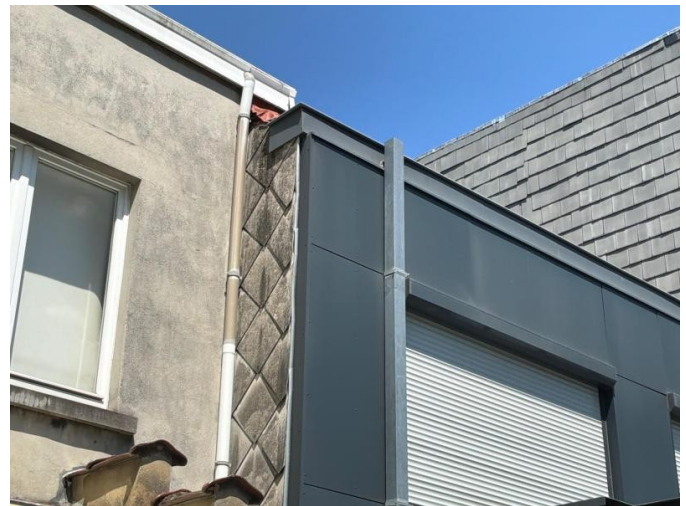
### Informatie over een materiaal van een andere eigenaar
