# Asbestinventarisatetest

Kloosterstraat 23, 1651 Beersel

Attestnummer : 20250813-000141.000

**Asbestveilig** (maar niet asbestvrij)

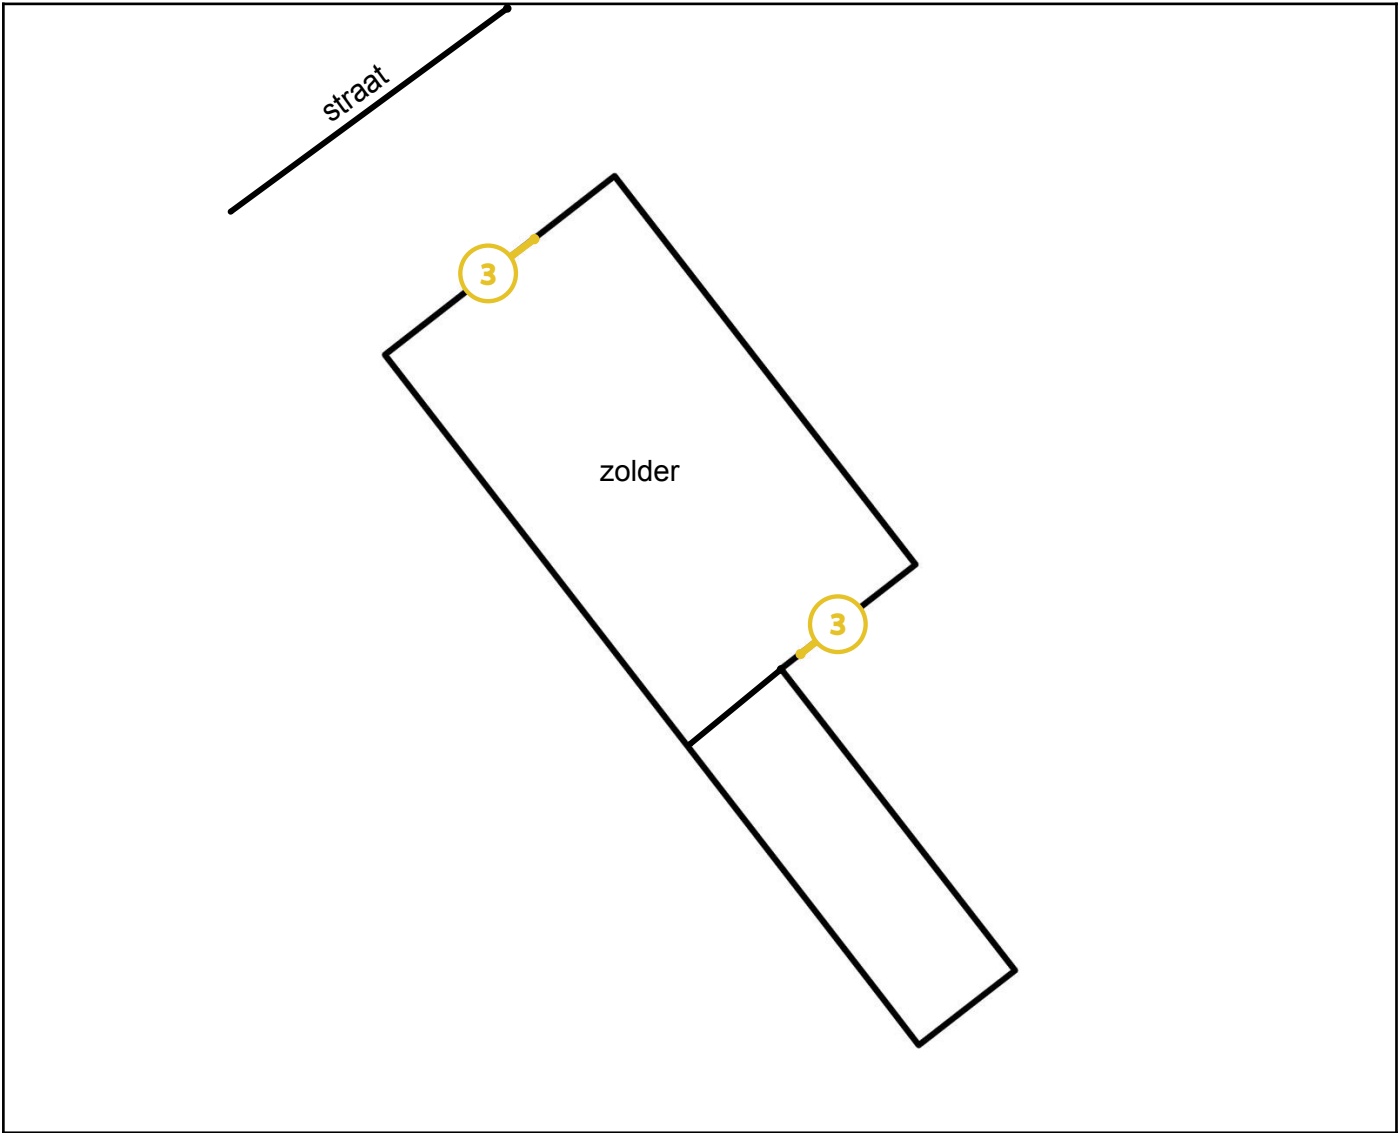
# Plan 1.3: Zolder

| Beschrijving | Type | Actie |
|---|---|---|
| 3. Stopverf rond ramen/deur | Asbestmateriaal | Zorgvuldig beheren |

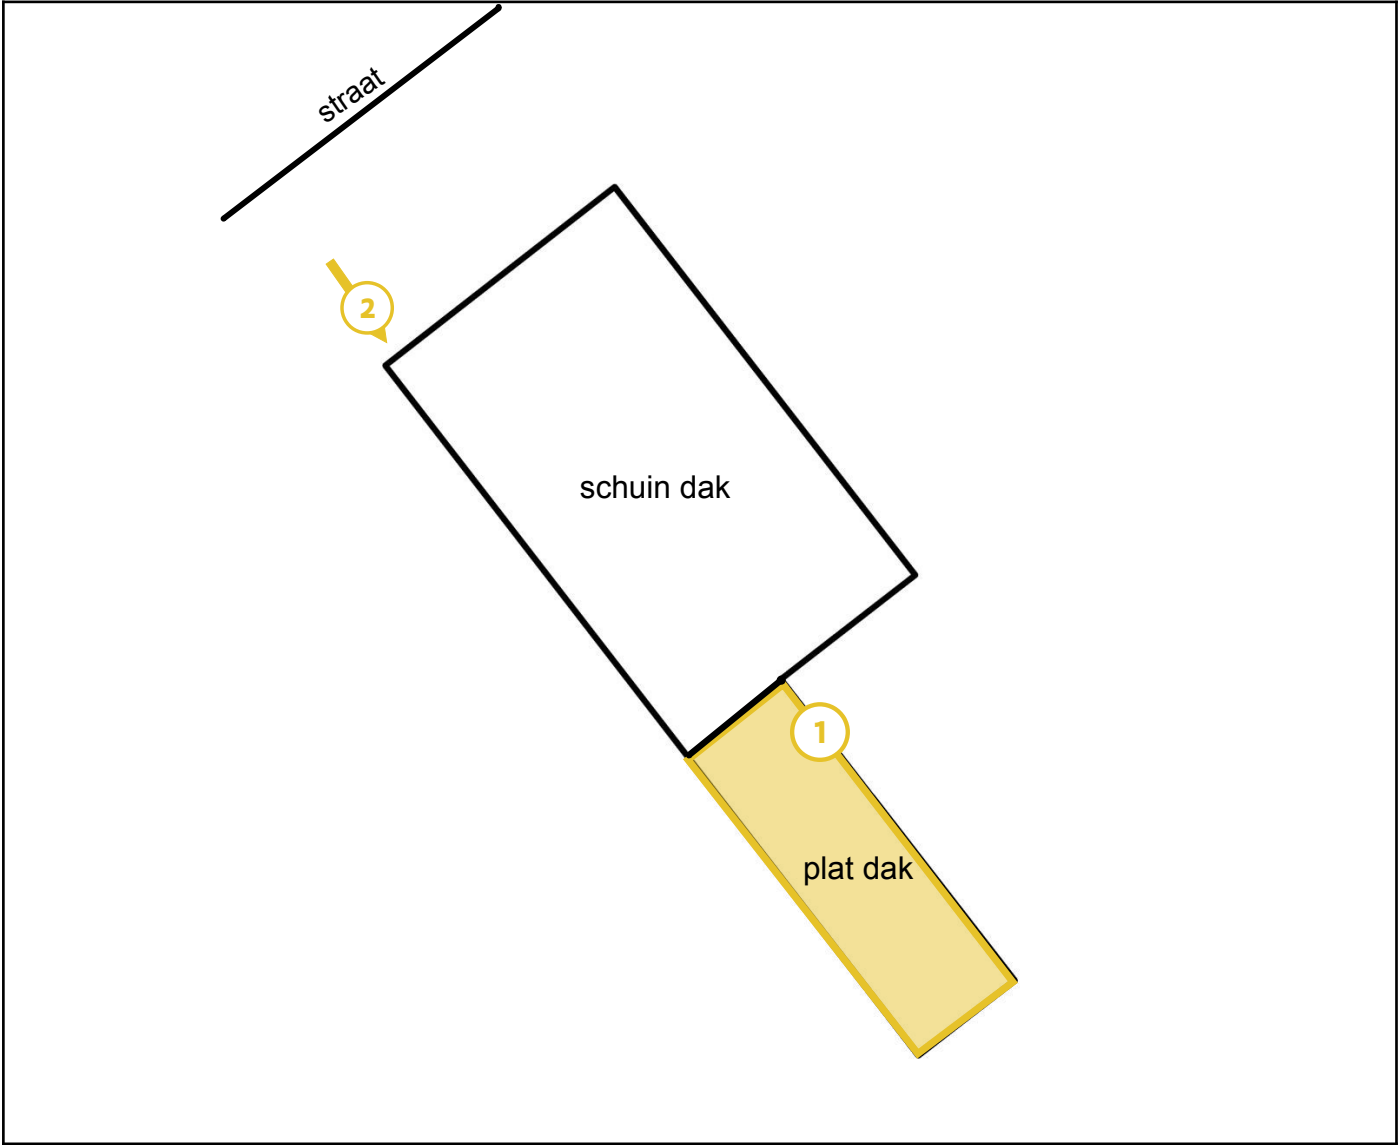
# Plan 1.4: Buitenschil

| Beschrijving | Type | Actie |
|---|---|---|
| 2. Bakeliet schakelmateriaal | Asbestmateriaal | Zorgvuldig beheren |

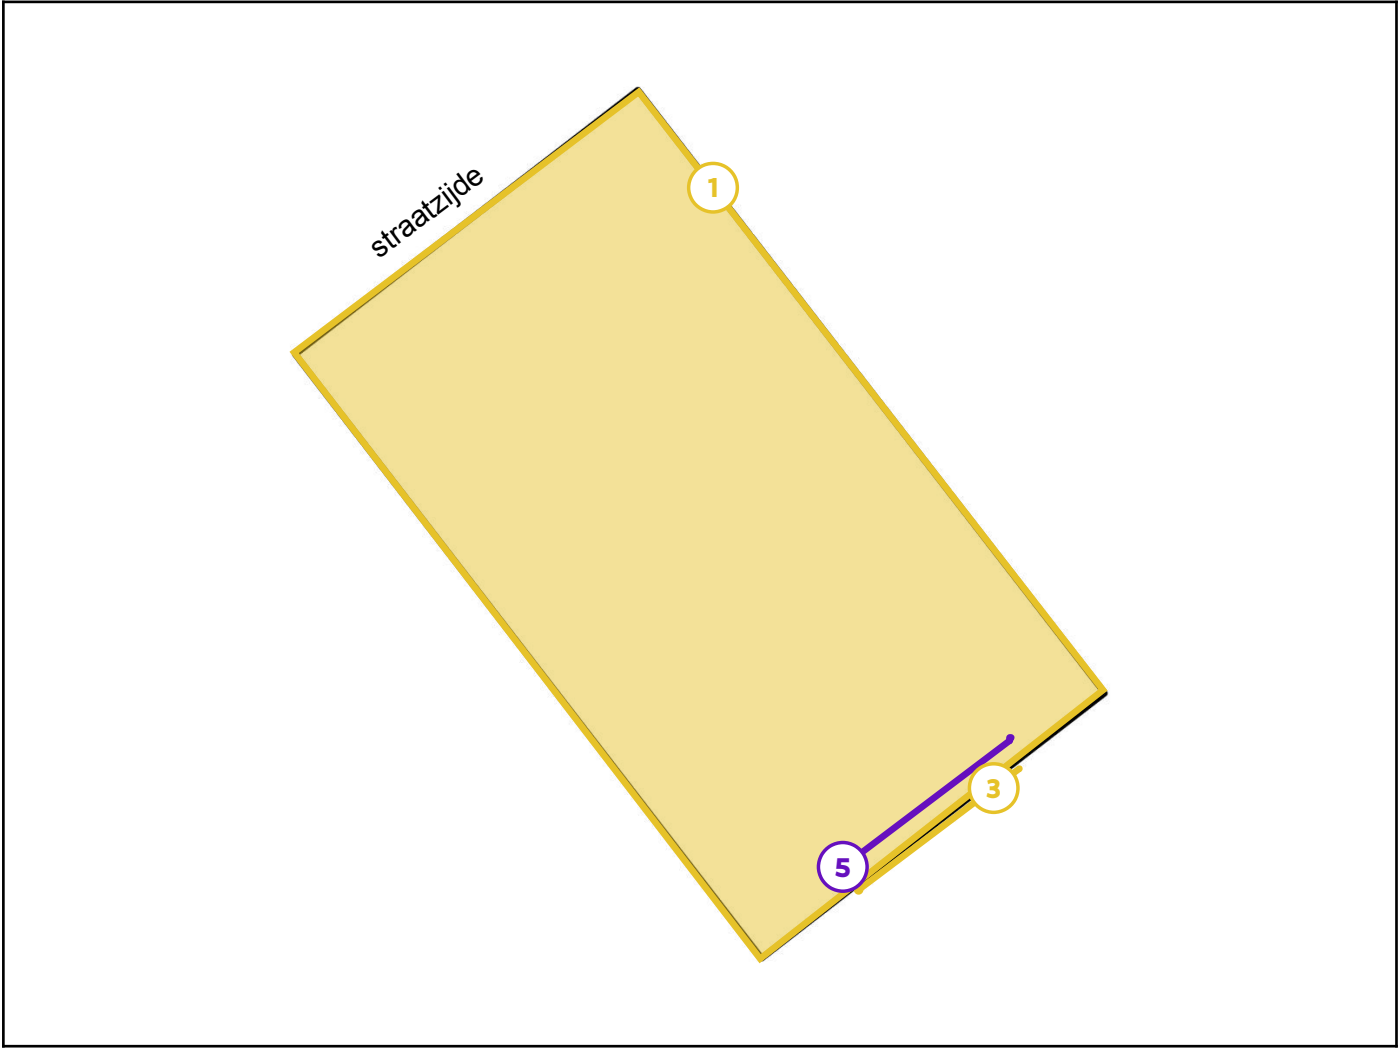
# Plan 2.1: Garage

| Beschrijving | Type | Actie |
|---|---|---|
| 5. Radiatoren | Advies | - |
